Asbestinventarisatetest

Mechelsesteenweg 153/11, 2640 Mortsel

Attestnummer : **20260425-000106.000**

Uitgegeven op : **25.04.2026**

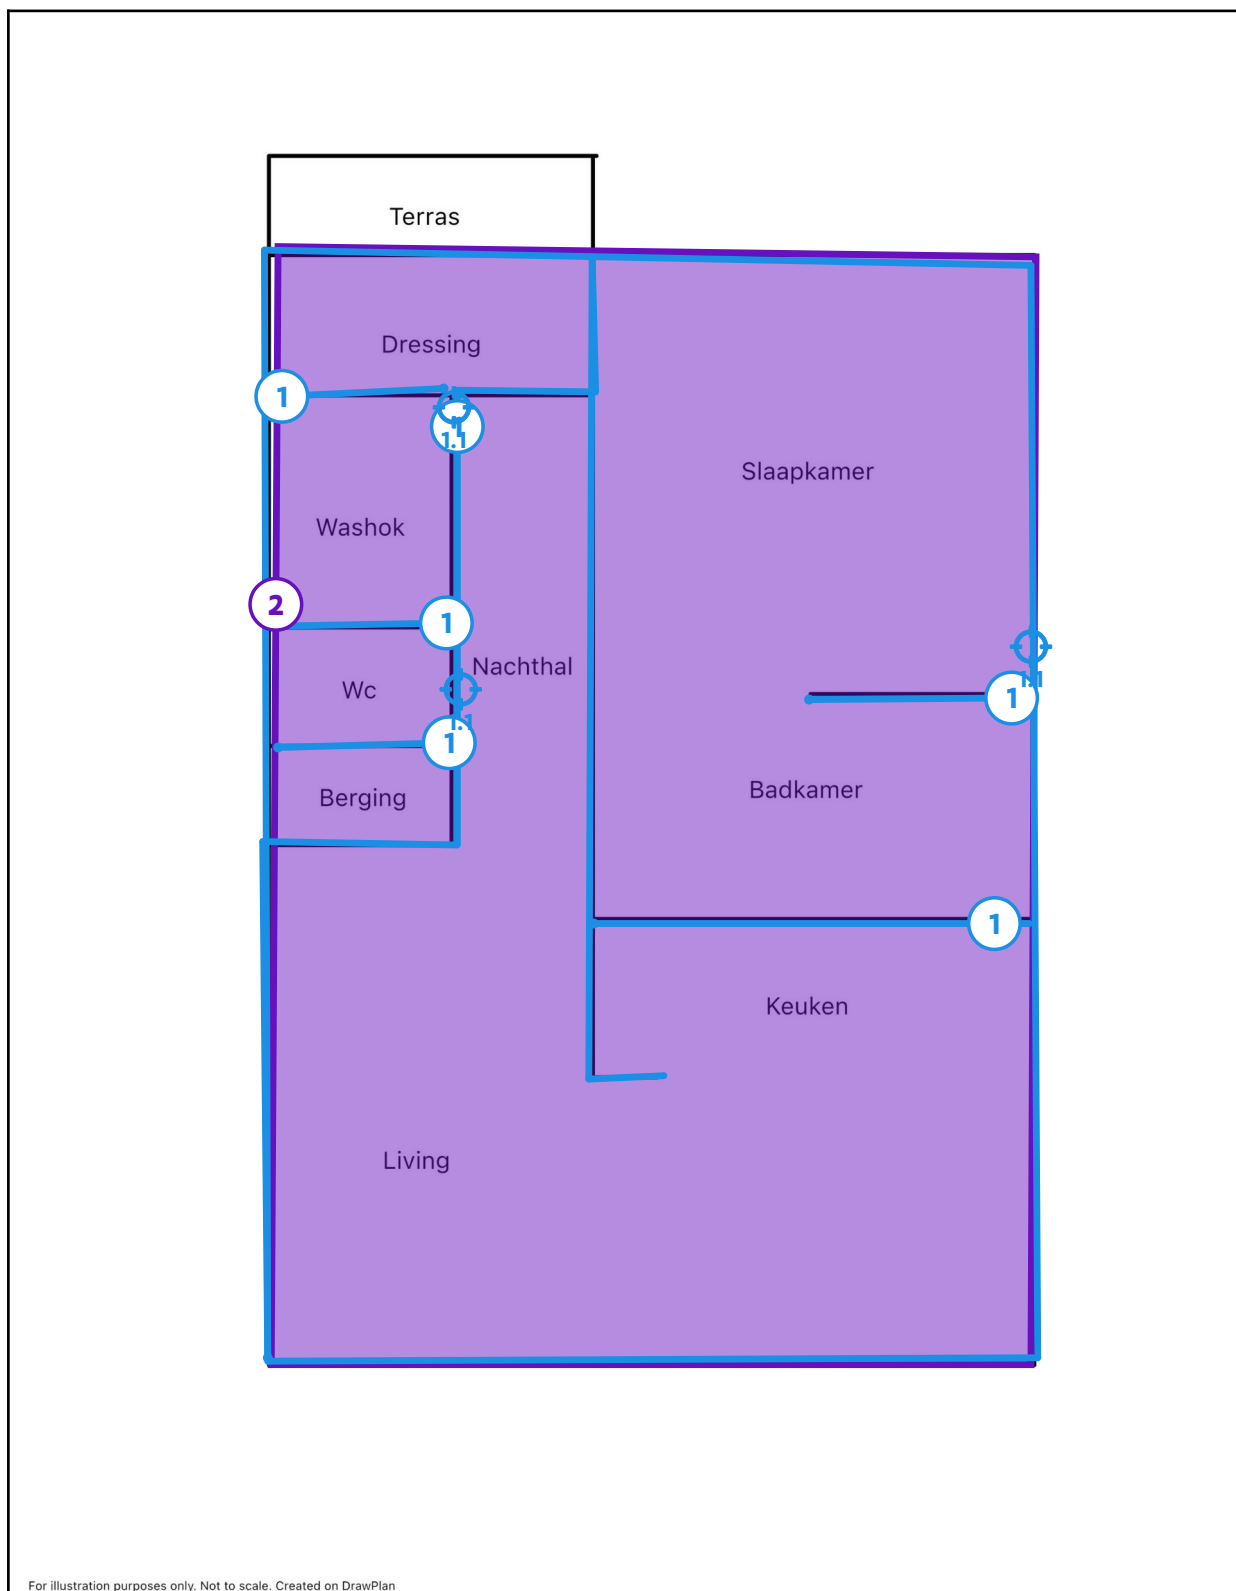
Plan 1.2: Appartement

1. Pleisterwerk wanden	Geen asbest	-
1.1 Code: 22426-Plei-mech	Mengmonster	-
2. Plafonds bestaande uit voorzetpanelen	Overige ruimte of materiaal	-

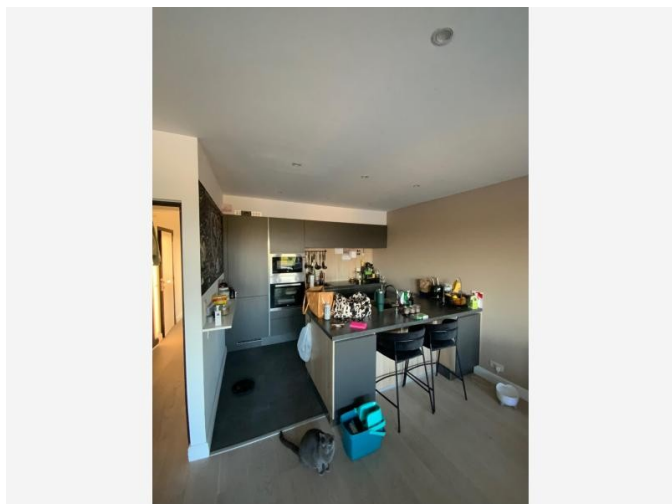
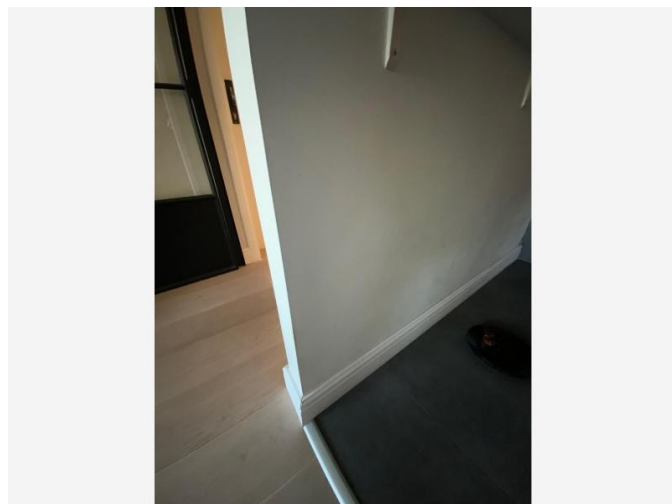
Fiche 1: Pleisterwerk wanden

Geen asbest

Conclusie

#	Type	Referentie	Resultaat
1.1	Mengmonster	22426-Plei-mech	Geen asbest
