# Asbestinventarisatattest

Jachtwachtersdreef 302, 2900 Schoten

Attestnummer : 20260105-000123.000

**Niet-asbestveilig**

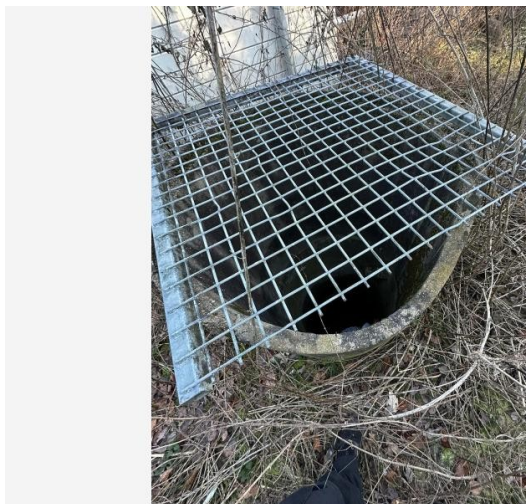
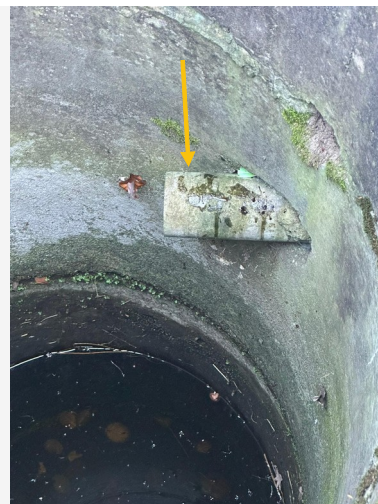
Het asbestmateriaal valt onder de mijlpaal van 2040.

Hemelwater dat via het afvoerkanaal de regenwaterput in loopt, kan asbestdeeltjes bevatten. Reinig na het vervangen van het afvoerkanaal de regenwaterput om asbesthoudend slib te verwijderen.

| Eindbeoordeling materiaalrisico | Verhoogd materiaalrisico en/of verhoogde kans op vezelvrijgave |

| Gebondenheid | Categorie 1: hechtgebonden in oorsprong |
| Asbestsoort (vezeltype) | Crocidoliet aanwezig |
| Asbestconcentratie | Laag (< 50%) |
| Afschermingsgraad van het gehele materiaal | Geheel of deels (ook) vrij aan binnenluchtstromen |
| Toestand van het materiaal | Licht beschadigd, licht verweerd. Intact calciumsilicaatmateriaal of categorie III 'gebondenheid' |

| Beschrijving | afvoerkanaal in asbestcement waterput |
| Opmerking | lengte, omtrek en dikte zijn indicatief. Alleen de zichtbare lengte is zichtbaar. Mogelijks loopt het afvoerkanaal ondergronds verder door. |

- Zorg voor een veilig beheer. Vermijd het beschadigen van het asbestmateriaal. Controleer de toestand jaarlijks op wijzigingen.
- Voer bijkomende staalname(s) uit.

- Eenvoudige handelingen: mag via doe-het-zelf of door werknemer(s) met opleidingsattest eenvoudige handelingen  
Alleen de zichtbare lengte is weergegeven. Mogelijks loopt het afvoerkanaal verder door en in de grond ingewerkt. Het afvoerkanaal volledig vrijmaken. Alvorens met de verwijdering van het afvoerkanaal te beginnen, het afvoerkanaal bevochten om verspreiding van asbestvezels zoveel mogelijk te minimaliseren. Voer het afvoerkanaal af in speciale asbestzakken naar het containerpark van je gemeente of naar een erkend asbestverwerker.

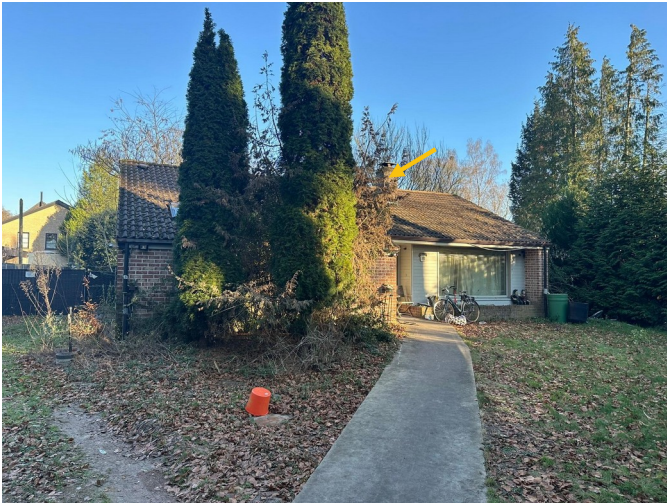
**Reden:** Er is geen volledige risicobeoordeling mogelijk

**Uitleg van de asbestdeskundige:** Deze verplicht te beschrijven ruimte of materiaal is niet waarneembaar waardoor er op dit ogenblik in de databank geen adviesfiche voor kan opgesteld worden.

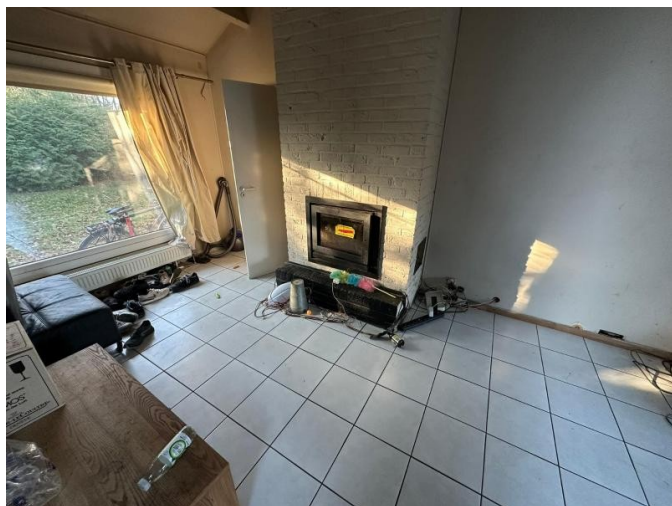
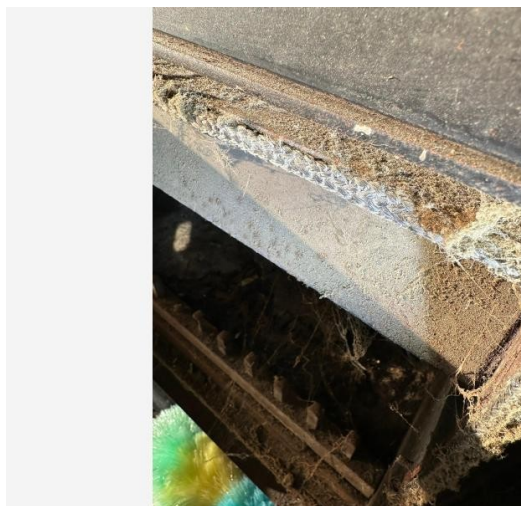
De afdichtingskoord blinkt en is niet asbestverdacht.

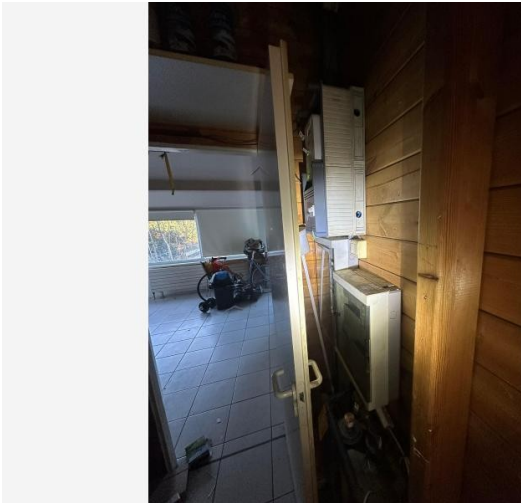
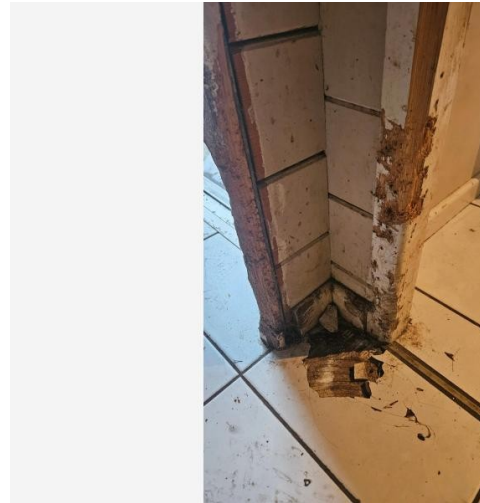
## Fiche 4: tegellijm

Geen asbest

| # | Type | Referentie | Resultaat |
|---|---|---|---|
| 4.1 | Kleefmonster | 1 | Geen asbest |

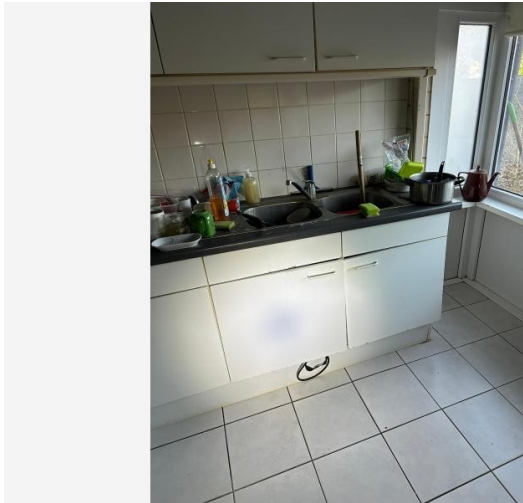
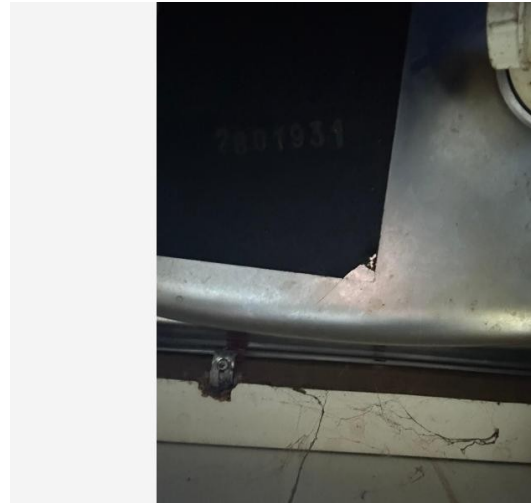
## Fiche 5: bitumen onder lavabo

Geen asbest

| # | Type | Referentie | Resultaat |
|---|---|---|---|
| 5.1 | Puntmonster | 2 | Geen asbest |
