# Asbestinventarisatattest

Hof ter Bekestraat 28, 2018 Antwerpen

Attestnummer : 20250912-000403.000

Uitgegeven op : 12.09.2025

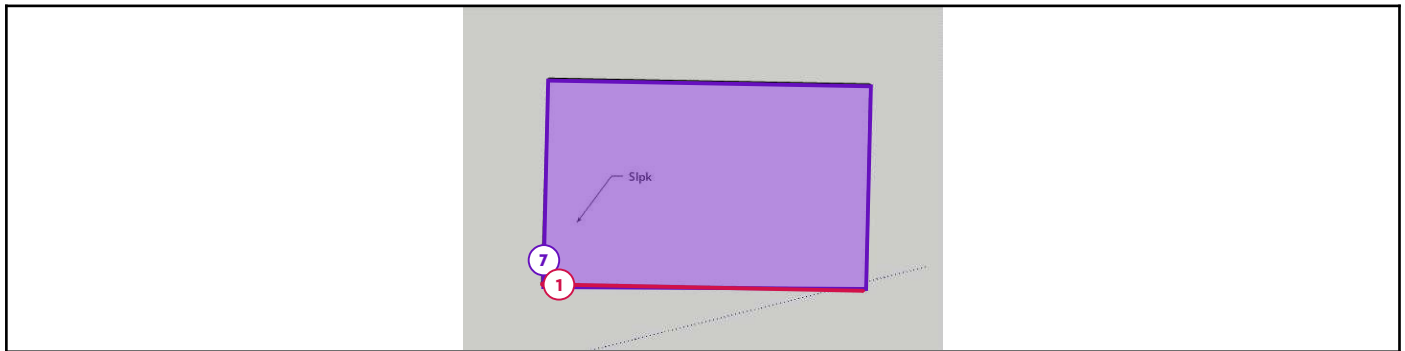
## Plan 1.4: 3e verdieping

| Beschrijving | Type | Actie |
|---|---|---|
| 1. Asbestleien gevelbedekking verdieping +3 | Asbestmateriaal | Dringend verwijderen |

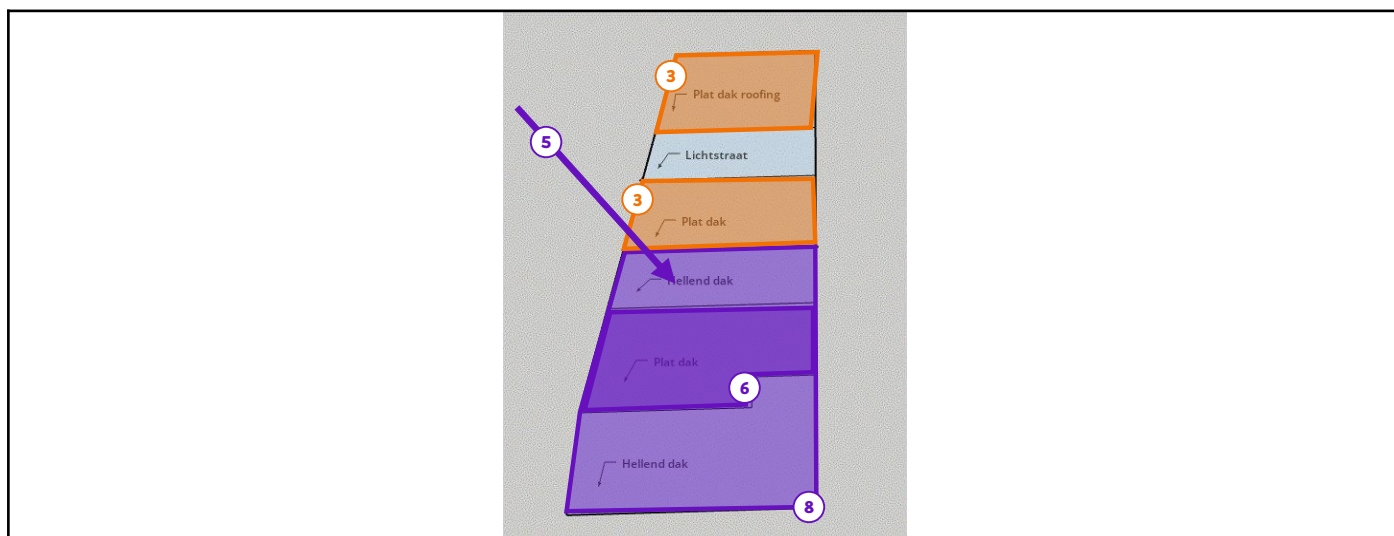
## Plan 1.5: Daken

| Beschrijving | Type | Actie |
|---|---|---|
| 3. Roofing plat dak | Asbestmateriaal | <a href="#">Verwijderen</a> |
| 5. Schoorsteen Dak | Beperking | - |
| 6. Plat dak verdieping +3 | Beperking | - |

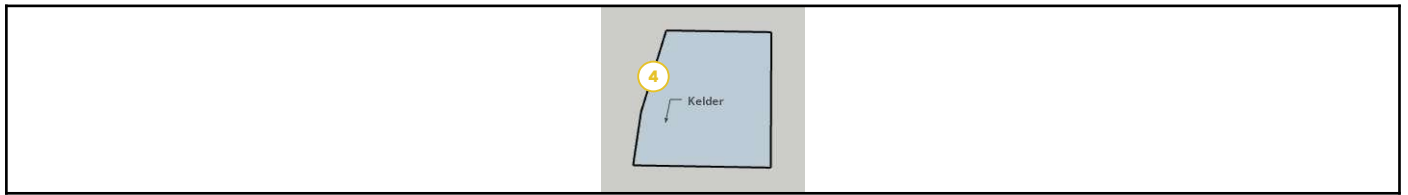
## Plan 1.6: Kelder

| Beschrijving | Type | Actie |
|---|---|---|
| 4. Bakeliet tellerkast | Asbestmateriaal | Zorgvuldig beheren |

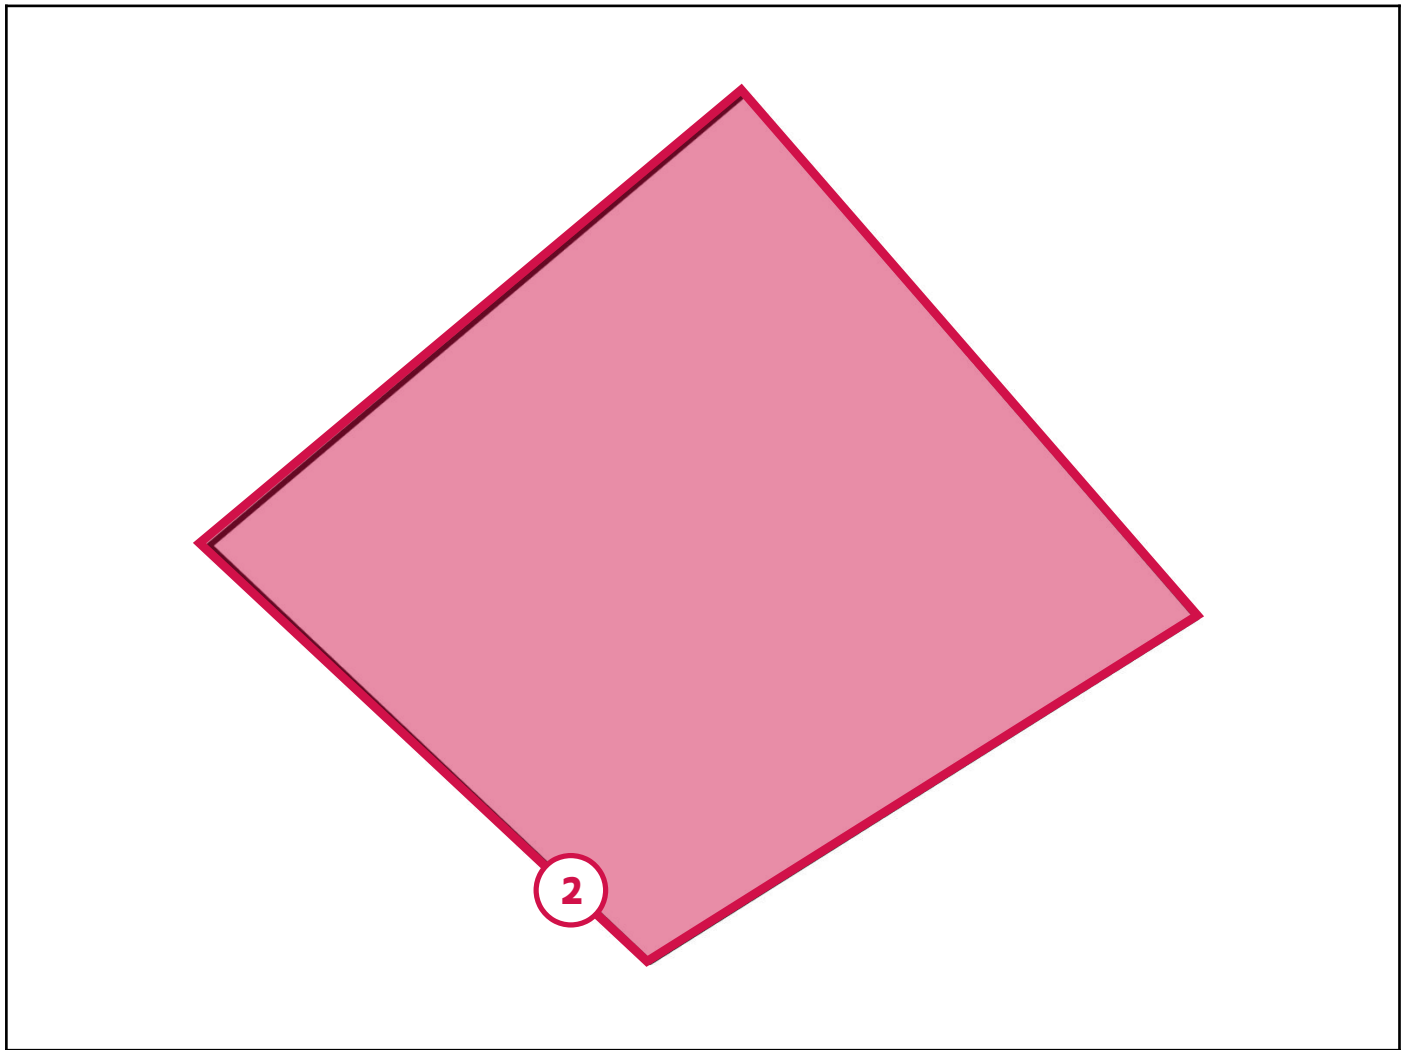
## Plan 2.1: Constructie plan

| Beschrijving | Type | Actie |
|---|---|---|
| 2. Golfplaten tuinhuis | Asbestmateriaal | Dringend verwijderen |

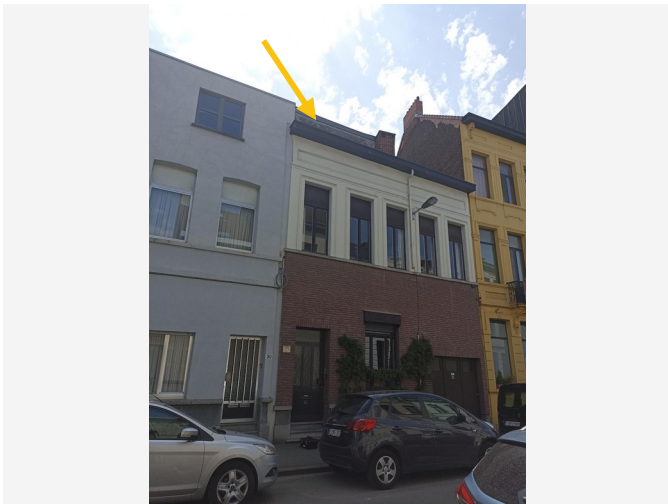
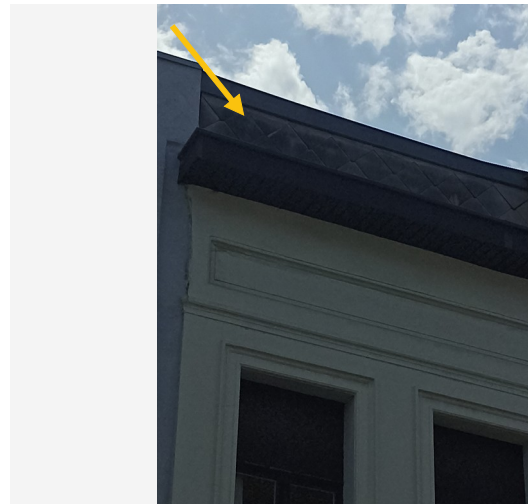
Het asbestmateriaal valt onder de mijlpaal van 2034.

**Dringend verwijderen**

| Eindbeoordeling materiaalrisico | Hoog materiaalrisico en/of hoge kans op vezelvrijgave |

| Asbestsoort (vezeltype) | Crocidoliet aanwezig |
| Toestand van het materiaal | Matig beschadigd, matig verweerd |

| Beschrijving | Asbestleien gevelbedekking verdieping +3 |

- Zorg voor een veilig beheer. Vermijd het beschadigen van het asbestmateriaal. Controleer de toestand jaarlijks op wijzigingen.
- Verwijder dit asbestmateriaal zo snel mogelijk. Volg de toestand goed op.
- Hemelwater dat afspoelt van asbestcement daken of gevels kan asbestdeeltjes bevatten. Gebruik het enkel voor gesloten circuits (bv. spoelen toiletten). Reinig na het vervangen van het dak of de gevel de dakgoten en regenwaterput of -ton om asbesthoudend sediment of slib te verwijderen

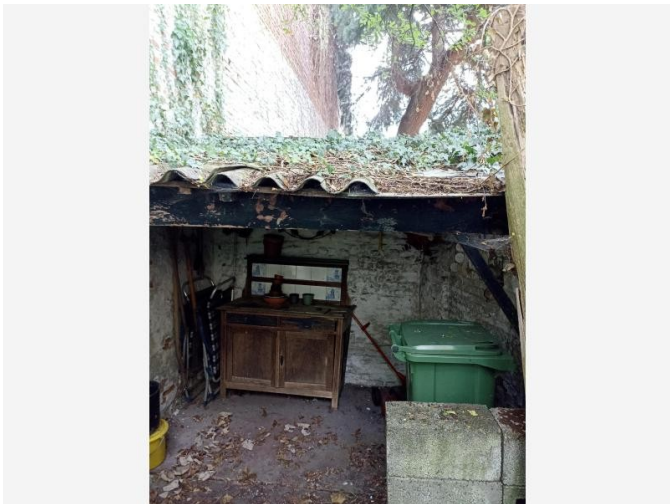
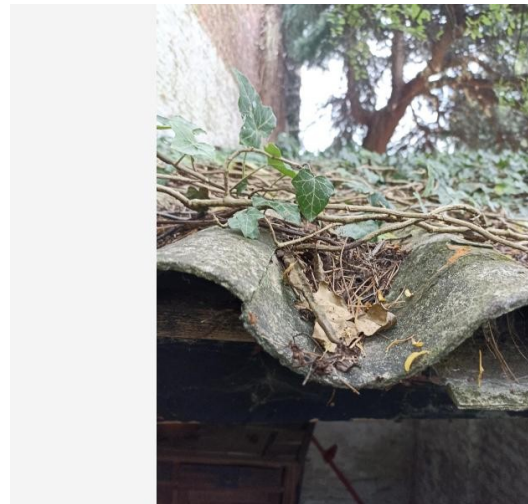
Het asbestmateriaal valt onder de mijlpaal van 2034.

**Dringend verwijderen**

| Eindbeoordeling materiaalrisico | Hoog materiaalrisico en/of hoge kans op vezelvrijgave |

| Asbestsoort (vezeltype) | Crocidoliet aanwezig |
| Toestand van het materiaal | Zwaar beschadigd, zwaar verweerd |

| Beschrijving | Golfplaten tuinhuis |

- Zorg voor een veilig beheer. Vermijd het beschadigen van het asbestmateriaal. Controleer de toestand jaarlijks op wijzigingen.
- Verwijder dit asbestmateriaal zo snel mogelijk. Volg de toestand goed op.
- Hemelwater dat afspoelt van asbestcement daken of gevels kan asbestdeeltjes bevatten. Gebruik het enkel voor gesloten circuits (bv. spoelen toiletten). Reinig na het vervangen van het dak of de gevel de dakgoten en regenwaterput of -ton om asbesthoudend sediment of slib te verwijderen

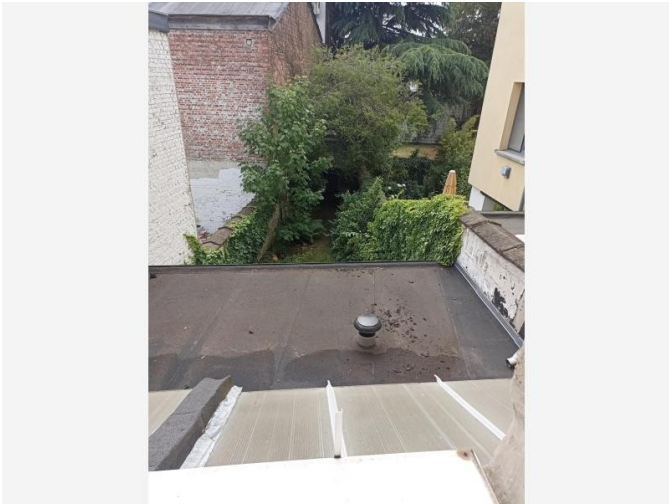
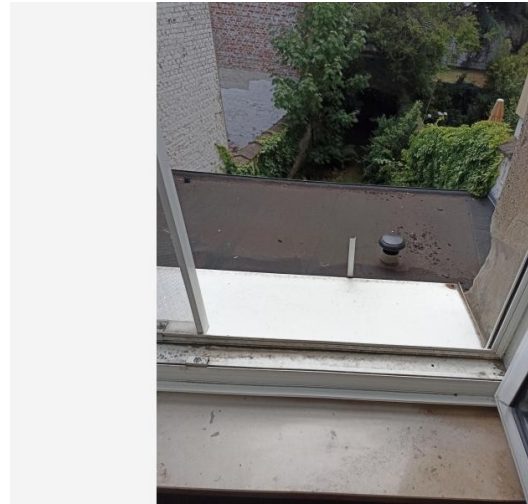
Het asbestmateriaal valt onder de mijlpaal van 2040.

Verwijderen

| Eindbeoordeling materiaalrisico | Verhoogd materiaalrisico en/of verhoogde kans op vezelvrijgave |

| Toestand van het materiaal | Licht beschadigd, licht verweerd. Intact calciumsilicaatmateriaal of categorie III 'gebondenheid' |

| Beschrijving | Roofing plat dak |

- Zorg voor een veilig beheer. Vermijd het beschadigen van het asbestmateriaal. Controleer de toestand jaarlijks op wijzigingen.

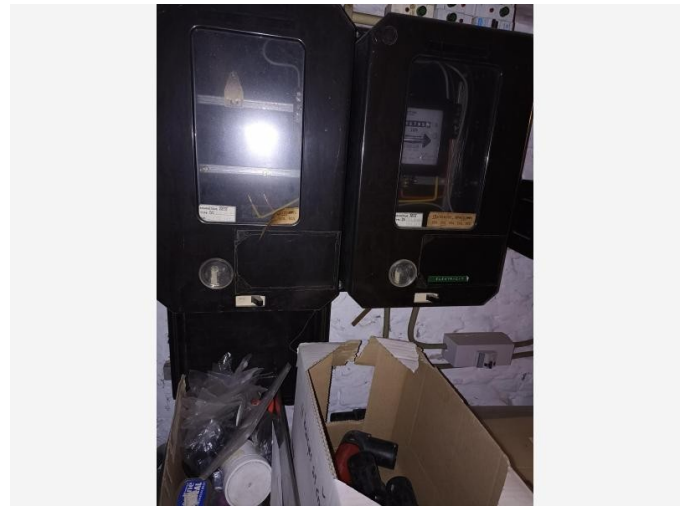
| Eindbeoordeling materiaalisico | Laag materiaalisico en/of verlaagde kans op vezelvrijgave |

| Toestand van het materiaal | Onbeschadigd, niet verweerd |

| Beschrijving | Bakeliet tellerkast |

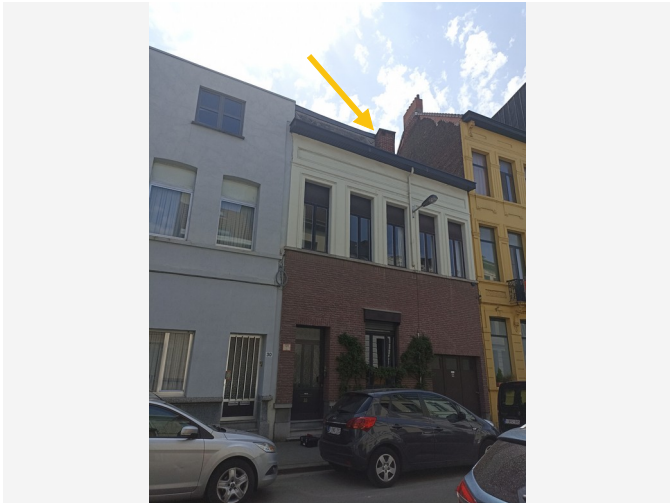
**Reden:** Het te onderzoeken materiaal situeert zich hoger dan 3,50 m te rekenen vanaf een veilige ondergrond

**Uitleg van de asbestdeskundige:** De schoorsteen vormt een beperking in het onderzoek. Deze kan niet onderzocht worden, omdat het te onderzoeken materiaal zich hoger situeert dan 3,50 m te rekenen vanaf een veilige ondergrond.

Door de beperking kunnen hier alsnog asbesthoudende toepassingen aanwezig zijn die tijdens het onderzoek niet te inspecteren zijn.

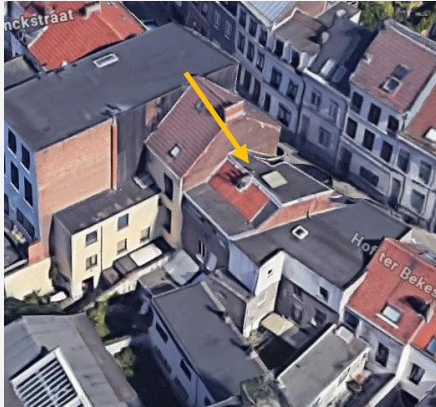
**Reden:** Het te onderzoeken materiaal situeert zich hoger dan 3,50 m te rekenen vanaf een veilige ondergrond

**Uitleg van de asbestdeskundige:** Het plat dak van verdieping +3 vormt een beperking in het onderzoek. Deze kan niet

onderzocht worden, omdat het te onderzoeken materiaal zich hoger situeert dan 3,50 m te rekenen vanaf een veilige ondergrond.

Door de beperking kunnen hier alsnog asbesthoudende toepassingen aanwezig zijn die tijdens het onderzoek niet te inspecteren zijn.

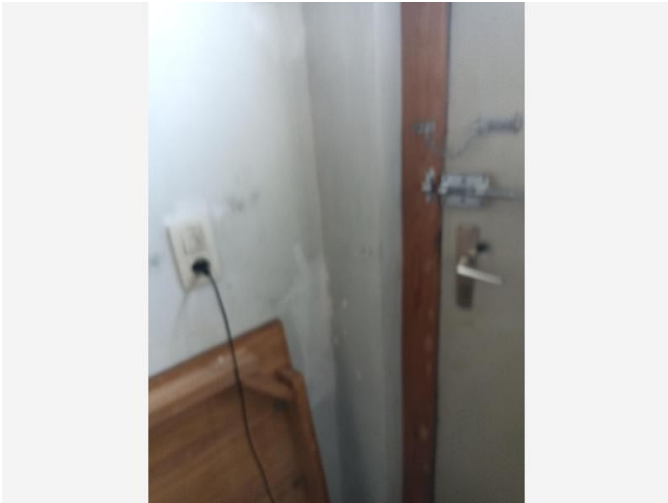
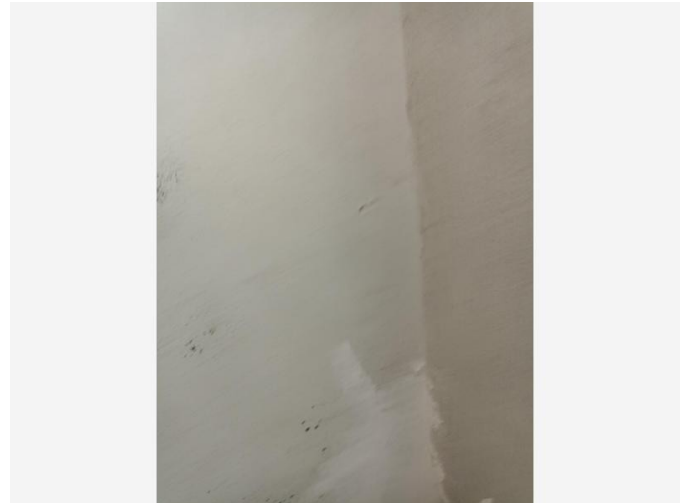
## Fiche 9: Pleisterwerk Wanden

Geen asbest
