# Asbestinventarisatetest

Legerlaan 9, 2500 Lier

Attestnummer : 20230102-000048.000

Uitgegeven op : 02.01.2023

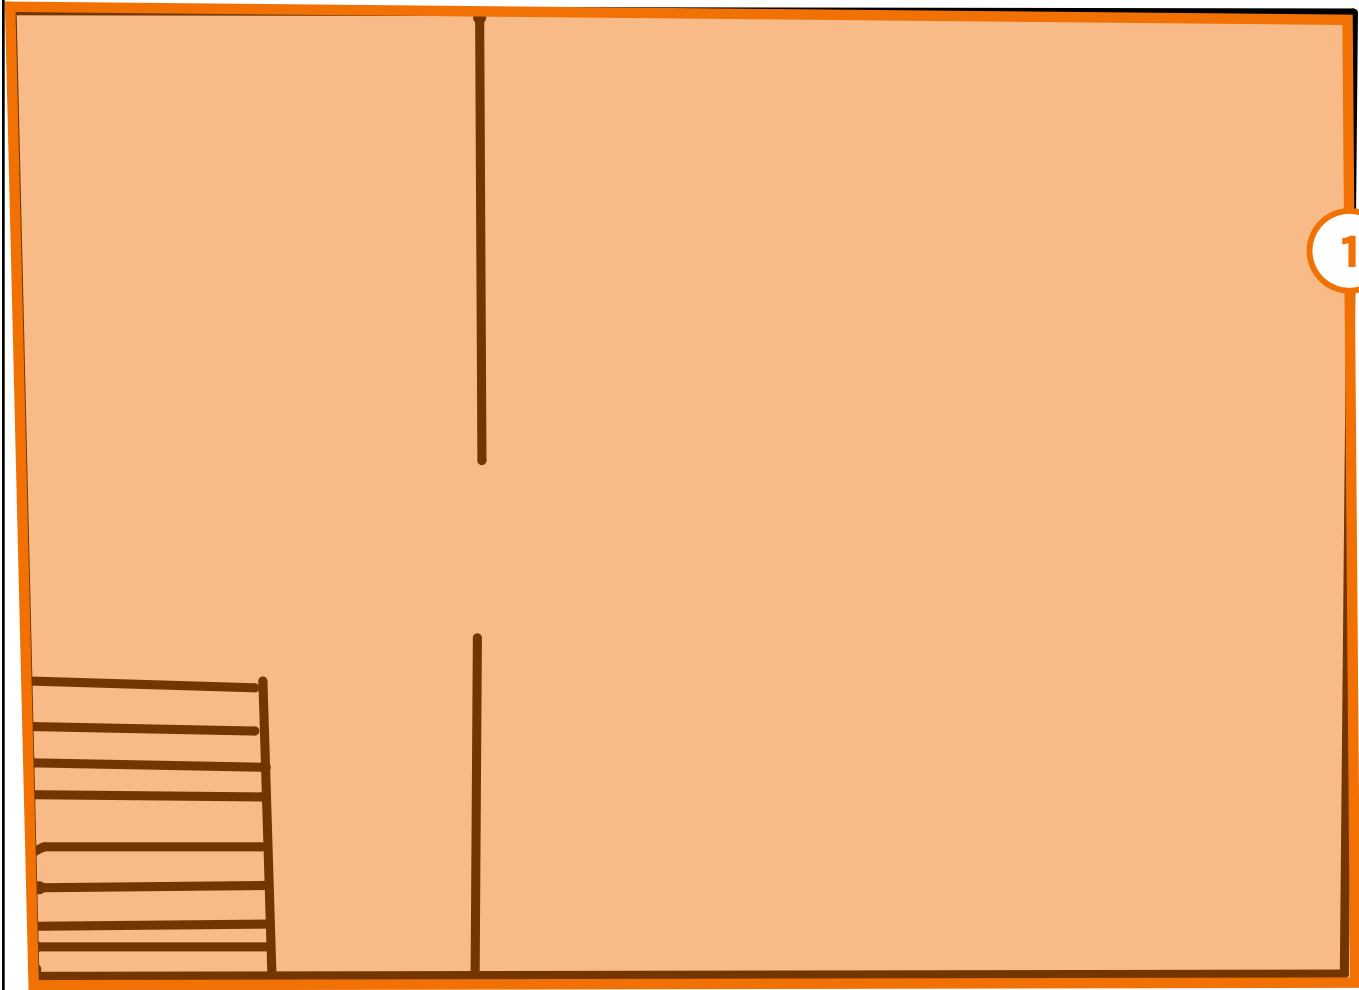
# Plan 1.3: Zolder

| 1. Asbestleien op beide zijden dak | Asbestmateriaal | <a href="#">Verwijderen</a> |

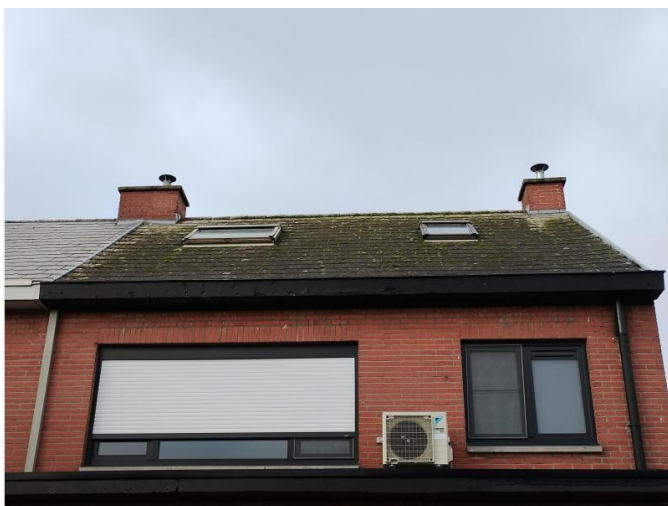
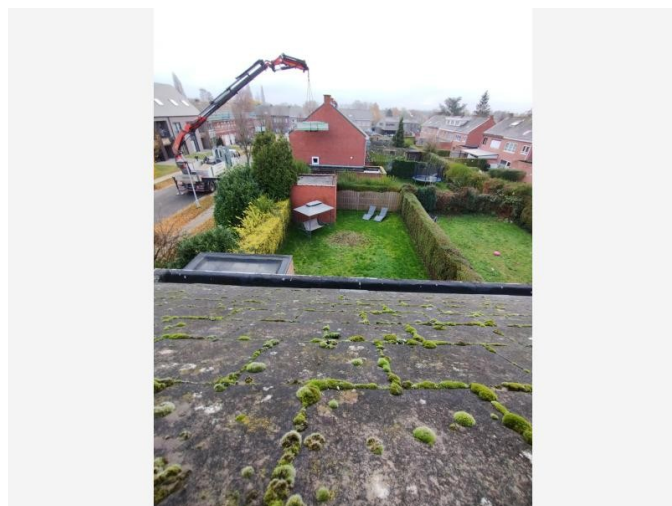
| Eindbeoordeling materiaalarisico | Verhoogd materiaalarisico en/of verhoogde kans op vezelvrijgave |

| Asbestsoort (vezeltype) | Crocidoliet aanwezig |
| Toestand van het materiaal | Matig beschadigd, matig verweerd |

| Beschrijving | Asbestleien op beide zijden dak |
| Hoeveelheid (oppervlakte - aantal) | • 50,00 m <sup>2</sup> - 1 stuk |

Het asbestmateriaal valt onder de mijlpaal van 2034.

Verwijderen

- Zorg voor een veilig beheer. Vermijd het beschadigen van het asbestmateriaal. Controleer de toestand jaarlijks op wijzigingen.

- Eenvoudige handelingen: mag via doe-het-zelf of door werknemer(s) met opleidingsattest eenvoudige handelingen  
Kan via EH mits de nodige veiligheidsmaatregelen.

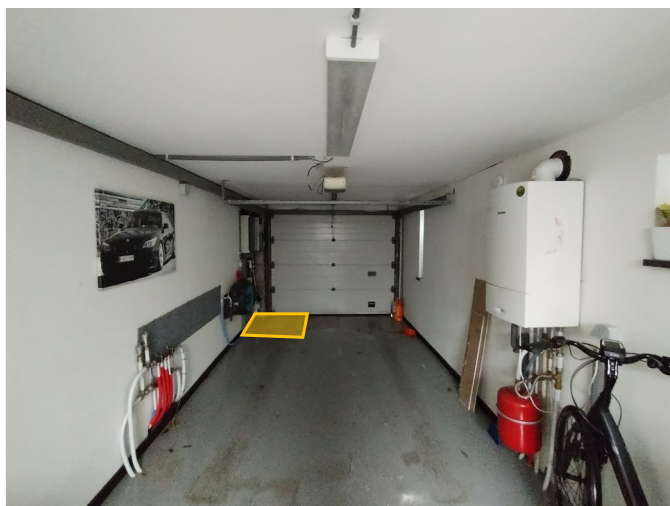
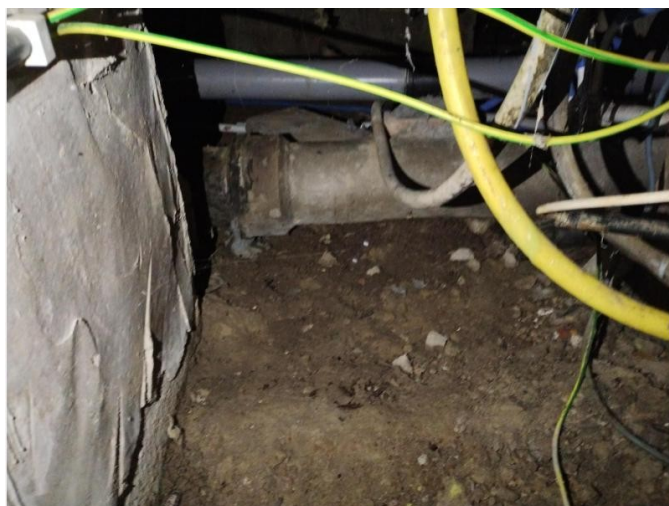
| Eindbeoordeling materiaalrisico | Zeer laag materiaalrisico en/of zeer lage kans op vezelvrijgave |

| Toestand van het materiaal | Onbeschadigd, niet verweerd |

| Beschrijving | Asbestcement buis in kruipkelder |

| Opmerking | Zichtbaar in kruipkelder. Lengte niet volledig zichtbaar. |

Het asbestmateriaal valt onder de mijlpaal van 2040.

Zorgvuldig beheren

- Zorg voor een veilig beheer. Vermijd het beschadigen van het asbestmateriaal. Controleer de toestand jaarlijks op wijzigingen.

- Eenvoudige handelingen: enkel door erkend asbestverwijderaar Hechtgebonden materialen.

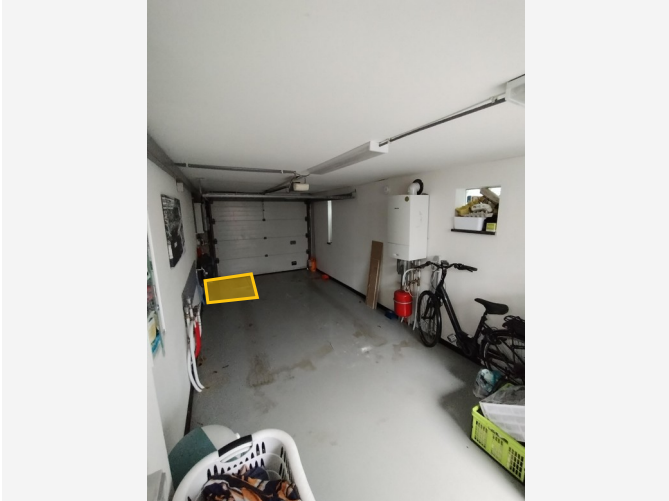
Situeringsfoto

**Reden:** Het onderzoek kan niet uitgevoerd worden binnen de bepalingen van de Welzijnswet

**Uitleg van de asbestdeskundige:** Kruipkelder lager dan 1,50m.

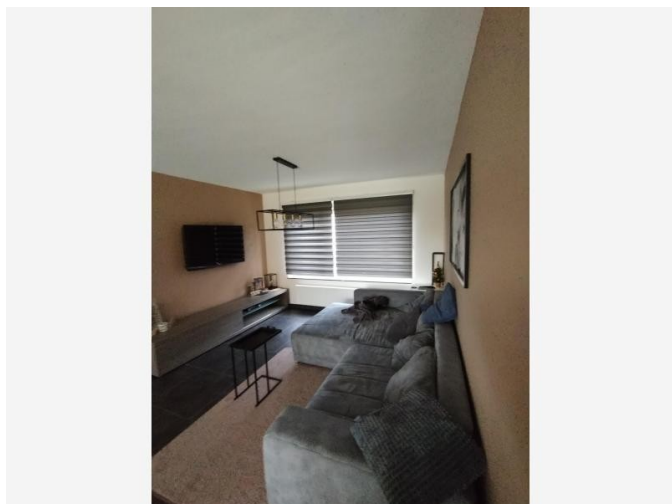
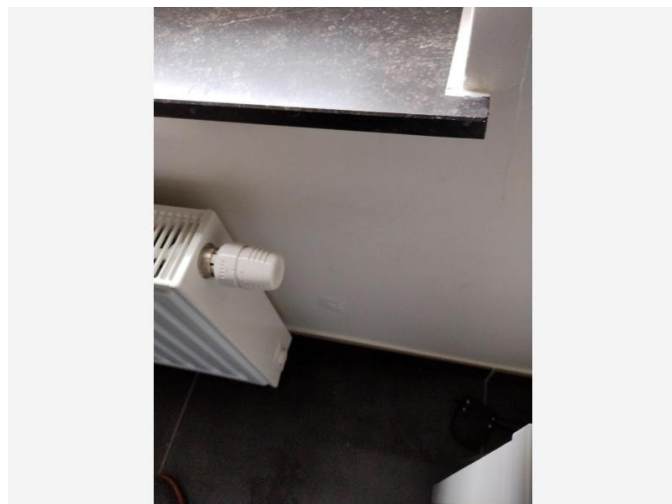
## Fiche 4: Pleisterwerk muren

Geen asbest

| # | Type | Referentie | Resultaat |
|---|---|---|---|
| 4.1 | Mengmonster | 1A | Geen asbest |

| <b>Opmerking</b> | Staal genomen van woonkamer (natte ruimte want open keuken), slaapkamer 2 en trappenhal verdieping 1. Geen pleisterwerk in stookplaats. |

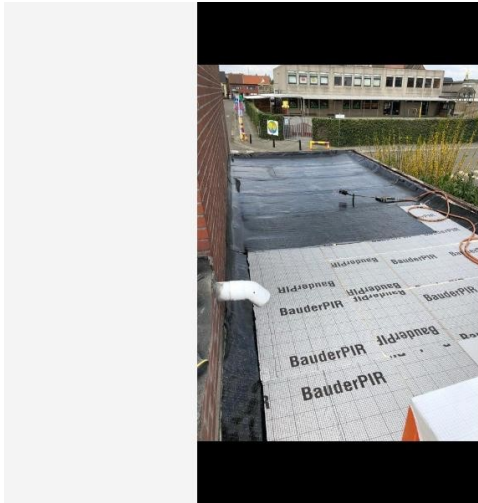
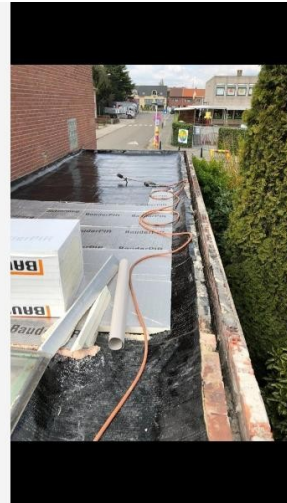
## Fiche 5: Roofing recent vernieuwd

Geen asbest

| Opmerking | Roofing recent vernieuwd, zie foto's als bewijs. |

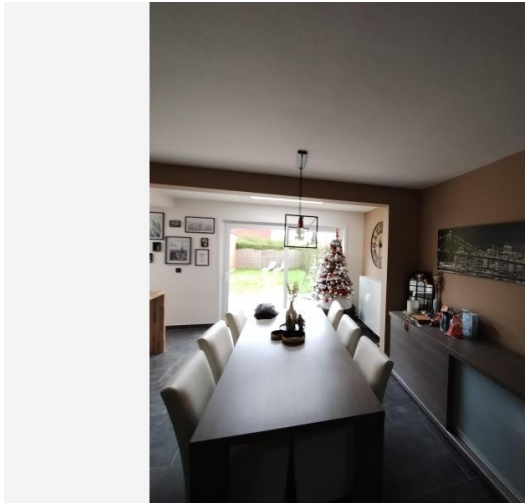
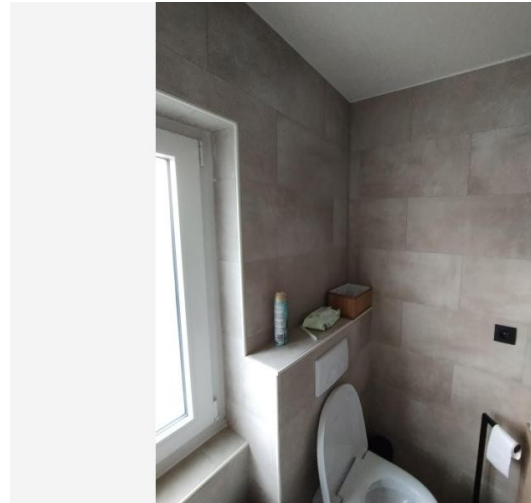
## Fiche 6: Pleisterwerk plafonds

Geen asbest

| # | Type | Referentie | Resultaat |
|---|---|---|---|
| 6.1 | Mengmonster | 2A | Geen asbest |
