Asbestinventarisatetest

Koningsplein 32, 2500 Lier

Attestnummer : 20260127-000089.000

Uitgegeven op : 27.01.2026

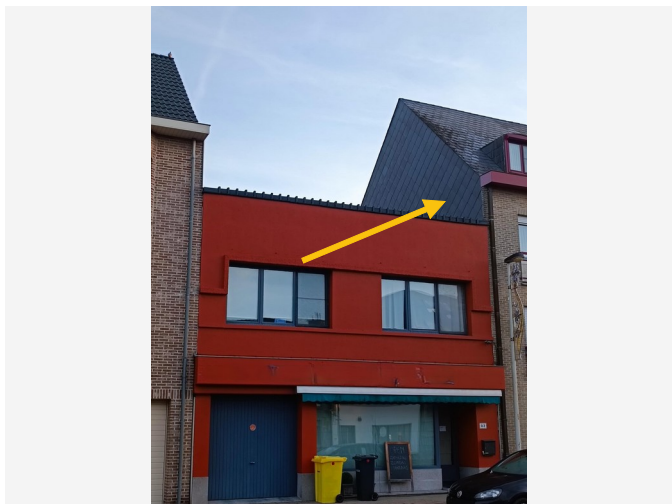
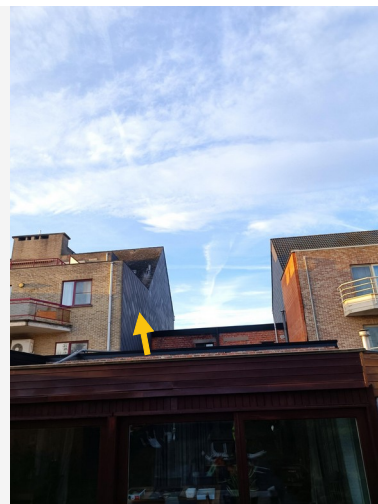
Het asbestmateriaal valt onder de mijlpaal van 2034.

Reinigen/afschuren/ontmossen leien (leien mogen op geen enkele manier gereinigd of afgeschuurd worden. Totaalverbod sinds 27 april 2019)

Eindbeoordeling materiaalrisico	Laag materiaalrisico en/of verlaagde kans op vezelvrijgave
---------------------------------	--

Gebondenheid	Categorie 1: hechtgebonden in oorsprong
Asbestsoort (vezeltype)	Crocidoliet aanwezig
Asbestconcentratie	Laag (< 50%)
Afschermingsgraad van het gehele materiaal	Geheel of deels vrij aan de buitenlucht
Toestand van het materiaal	Onbeschadigd, niet verweerd

Beschrijving	Gevelleien buur west
Omgeving	Buiten
Primaire drager	Wand buitenschil
Asbestmateriaal	Dak- en gevelbekleding - Lei, shingle
Bindmiddel van asbestmateriaal	Cement
Gebondenheid op basis van bindmiddel	Hecht
Hoeveelheid (oppervlakte - aantal)	<ul style="list-style-type: none">• 35,00 m² - 1 stuk
Totale oppervlakte	35,00 m ²
Eenvoudig bereikbaar	Ja
Bevestigingswijze	<ul style="list-style-type: none">• Geklemd• Genageld, geniet
Identificatiemethode	<p>De asbestdeskundige beoordeelt het materiaal als asbestverdacht en dus asbesthoudend, en dit zonder monstername.</p> <p>Motivatie: De materialen behoren niet toe aan de eigenaar voor wie de asbestdeskundige de asbestinventaris uitvoert.</p>
Destructieve handeling voor identificatie	Nee
Opmerking	<p>De leien zijn visueel en volgens expertise als asbestverdacht beschouwd. Er kon geen staal worden genomen daar de leien behoren tot de buur.</p> <p>De vermelde oppervlaktes, diktes en volumes betreffen een beredeneerde schatting. Er worden geen rechten verleend aan deze oppervlaktes/diktes/volumes.</p>

Verwijderen

- Verwijder dit asbestmateriaal zo snel mogelijk. Volg de toestand goed op.
- Hemelwater dat afspoelt van asbestcement daken of gevels kan asbestdeeltjes bevatten. Gebruik het enkel voor gesloten circuits (bv. spoelen toiletten). Reinig na het vervangen van het dak of de gevel de dakgoten en regenwaterput of -ton om asbesthoudend sediment of slib te verwijderen
- Voer bijkomende staalname(s) uit.

- Eenvoudige handelingen: mag via doe-het-zelf of door werknemer(s) met opleidingsattest eenvoudige handelingen
EH via doe-het zelf.

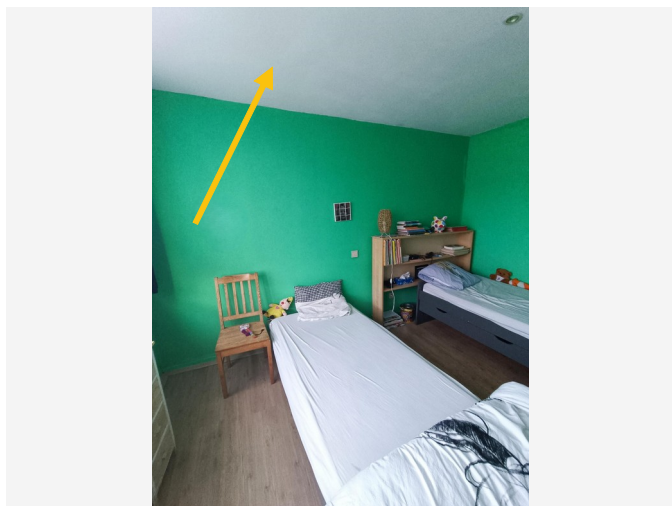
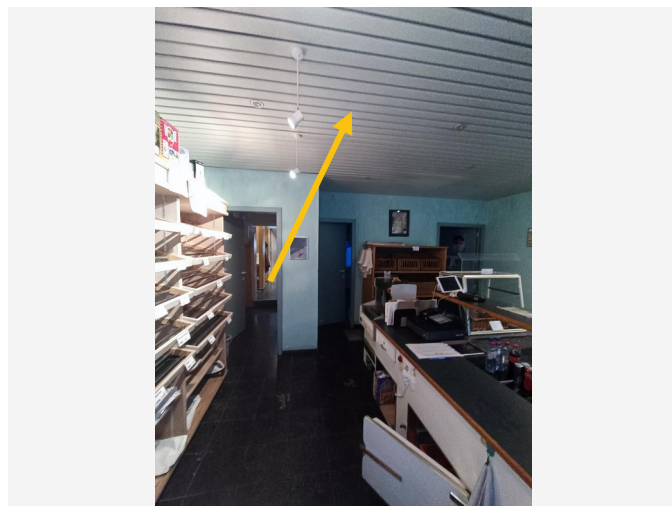
Alle plafonds zijn afgewerkt met valse plafonds in plaatmateriaal. Het is niet duidelijk of er pleisterwerk of ander verdacht asbestmateriaal aanwezig is achter / op deze valse plafonds, het is aangewezen om bijkomend onderzoek uit te voeren bij werken. Het plafond bestaat uit gyproc / in de winkel uit metaal.

Zonder destructieve handeling is het niet mogelijk om na te gaan of er asbesthoudende materialen aanwezig zijn achter de plafond afwerking. Als bij sloop of renovatie blijkt dat er achter deze plafonds nog pleisterwerk of asbest verdachte toepassingen aanwezig zijn, moet dit bemonsterd worden.

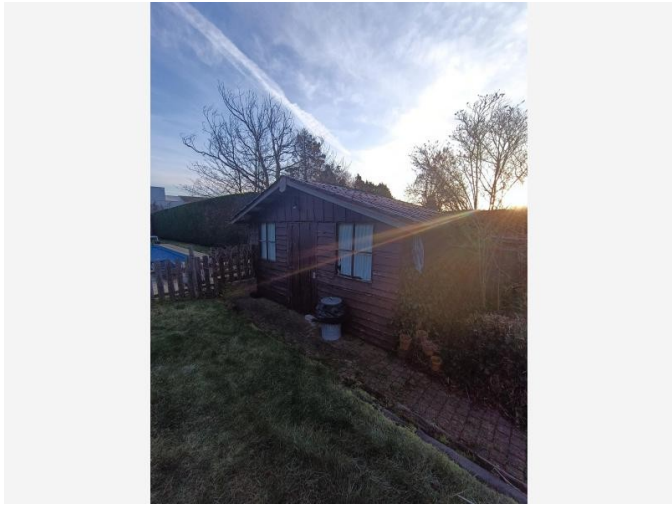
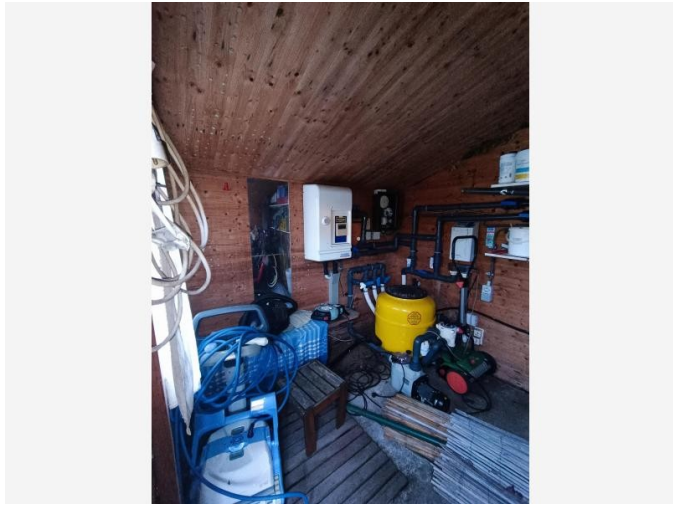
Het tuinhuis werd gecontroleerd. Het betreft een houten constructie met dakpannen op het dak.
Geen zichtbare, asbestverdachte materialen geconstateerd.

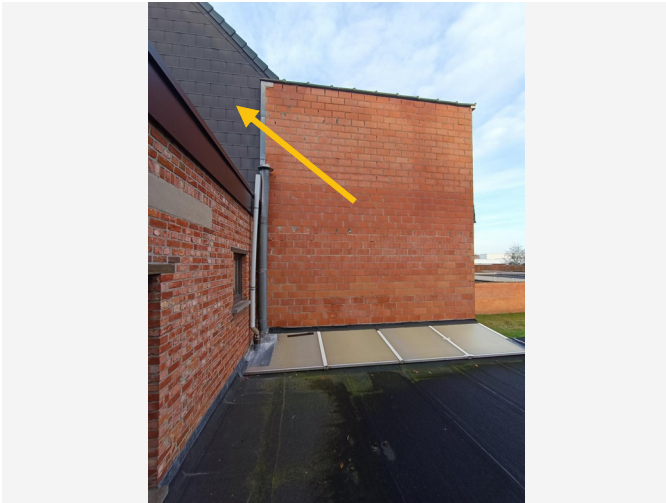
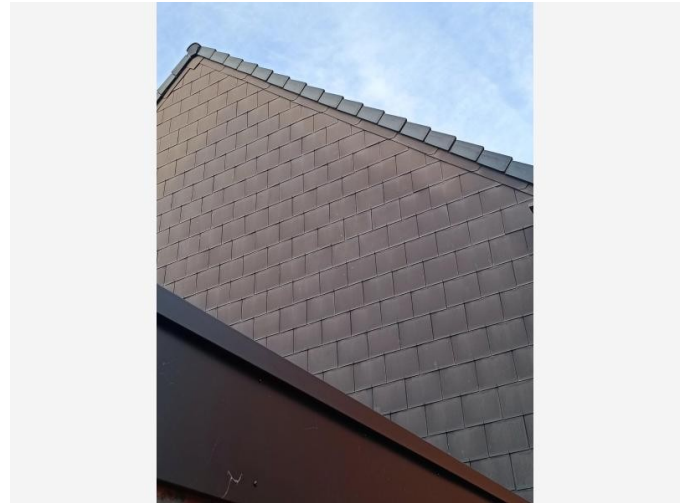
De constructie van het appartementsgebouw aan de oostzijde is dateert van 2004.

We kunnen er van uit gaan dat materialen van na 2001 asbestvrij zijn.

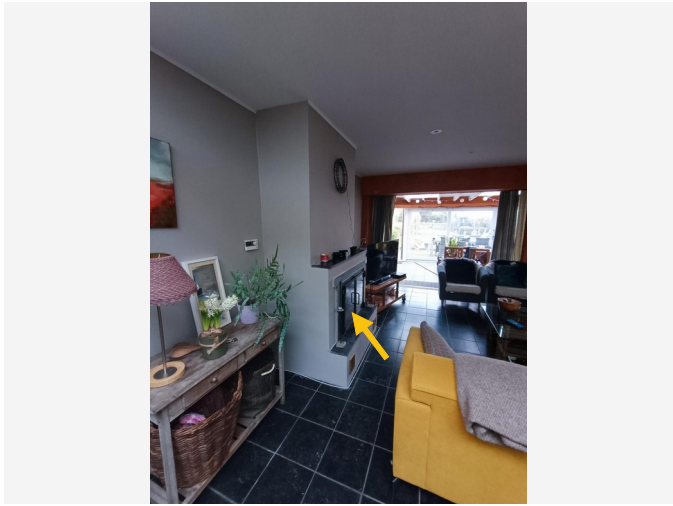
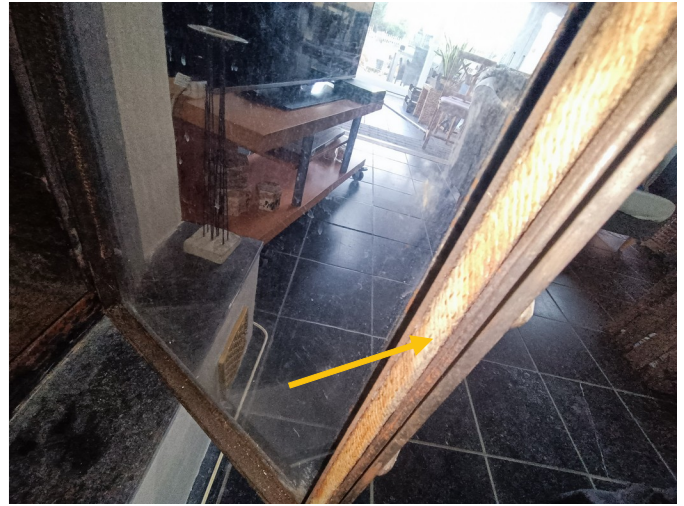
De koord werd visueel herkend als een synthetische koord en is niet asbesthoudend.

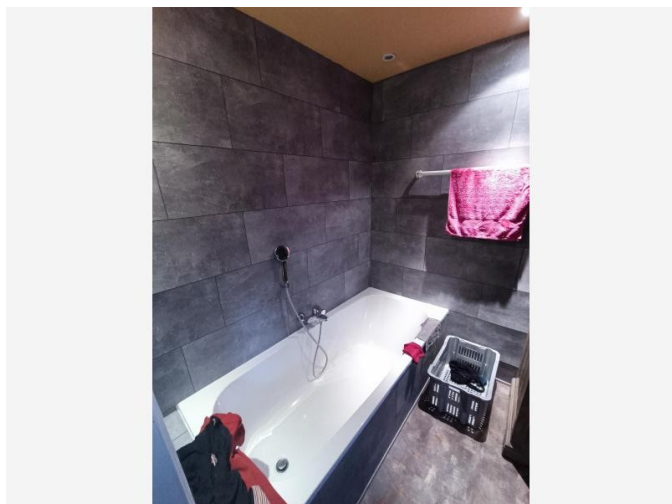
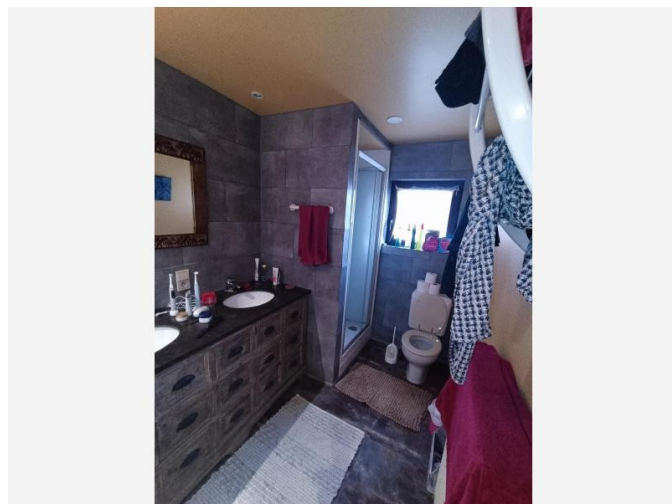
De binnenwanden van de badkamer en delen van de slaapkamers zijn afgewerkt met valse wanden. Het is niet duidelijk of er pleisterwerk of asbest toepassingen aanwezig zijn achter/op deze valse wanden, het is aangewezen om bijkomend onderzoek uit te voeren bij werken.

Zonder destructieve handeling is het niet mogelijk om na te gaan of er asbesthoudende materialen aanwezig zijn achter de wand afwerking. Als bij sloop of renovatie blijkt dat er achter deze wanden nog pleisterwerk of asbest verdachte toepassingen aanwezig zijn, moet dit bemonsterd worden.

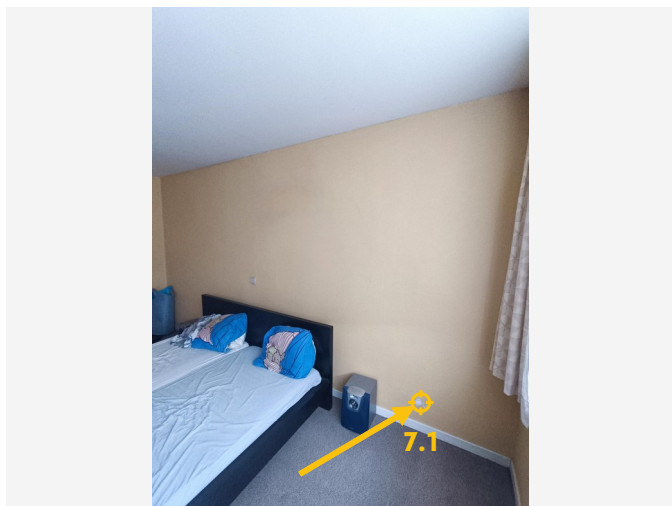
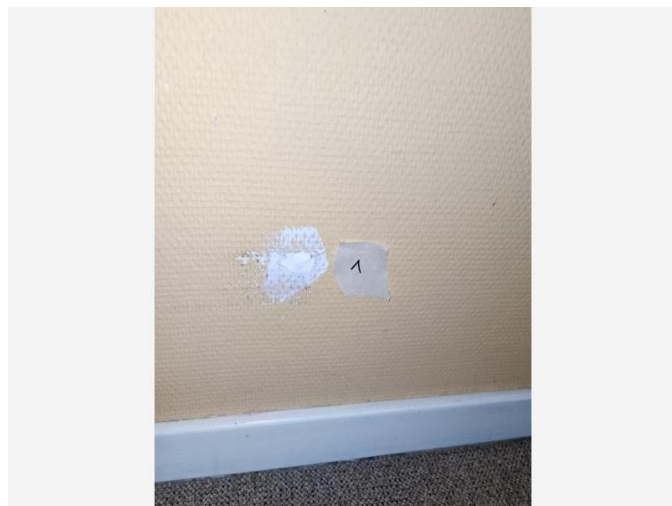
Fiche 7: Muurpleister

Geen asbest

#	Type	Referentie	Resultaat
7.1	Mengmonster	1	Geen asbest

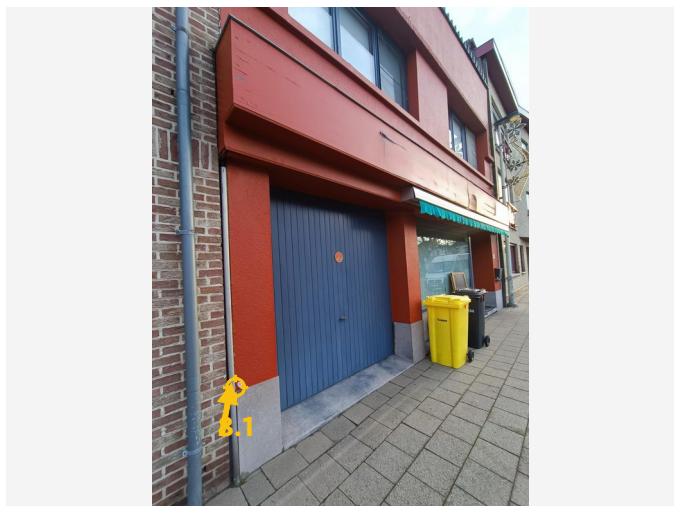
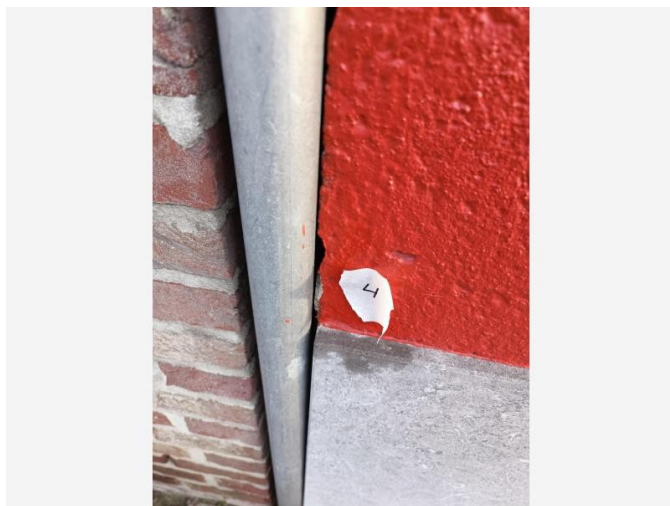
Fiche 8: Crepi gevel

Geen asbest

#	Type	Referentie	Resultaat
8.1	Mengmonster	4	Geen asbest

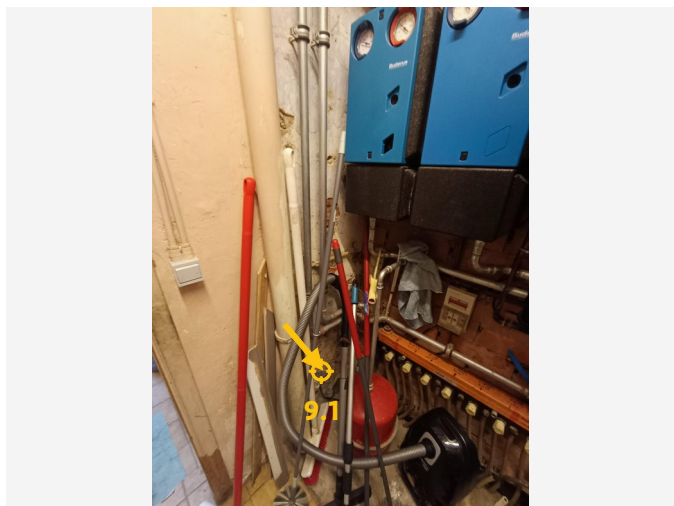
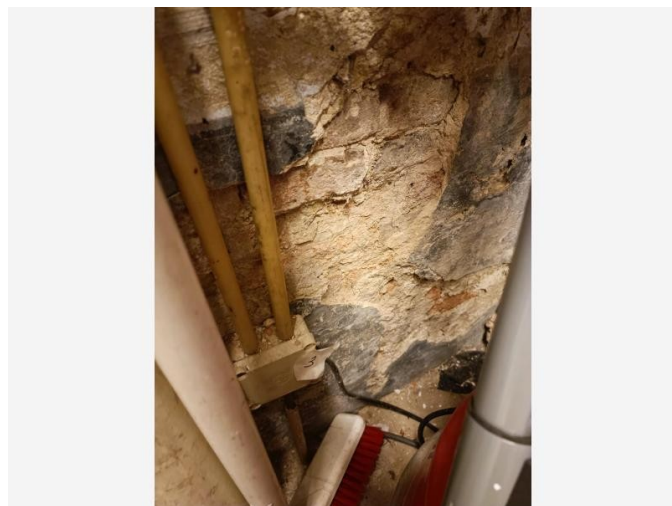
Geen asbest

#	Type	Referentie	Resultaat
9.1	Mengmonster	3	Geen asbest

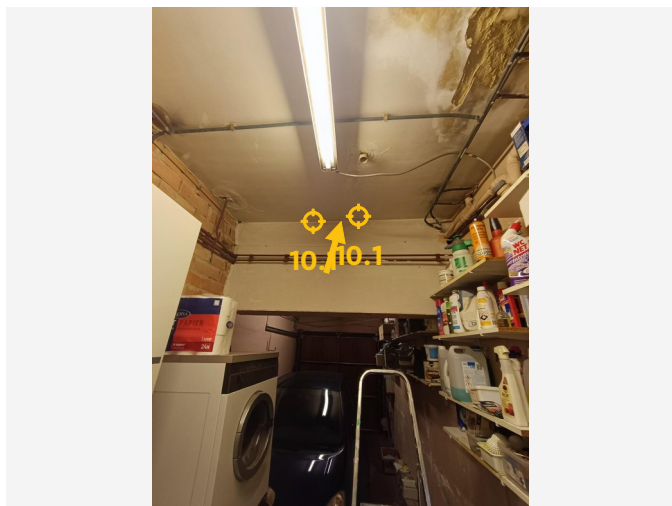
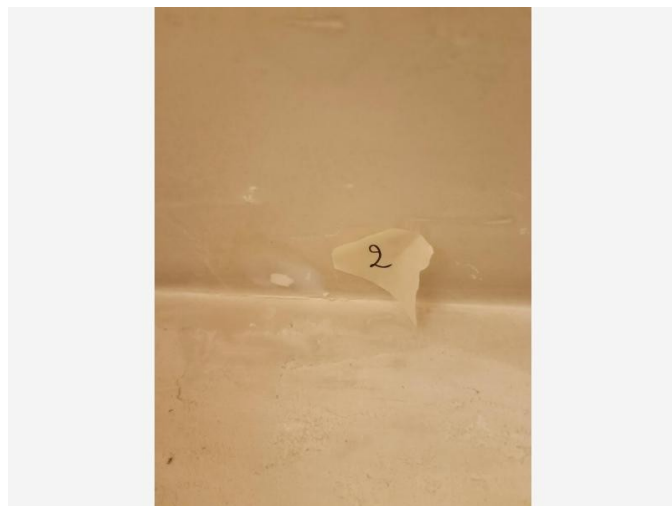
Geen asbest

#	Type	Referentie	Resultaat
10.1	Mengmonster	2	Geen asbest

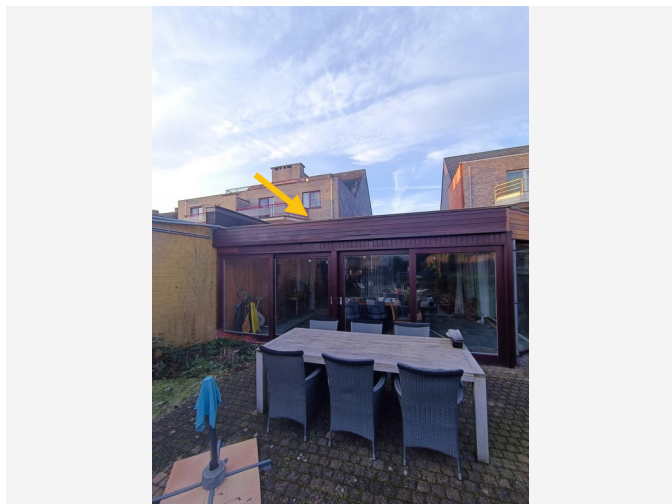
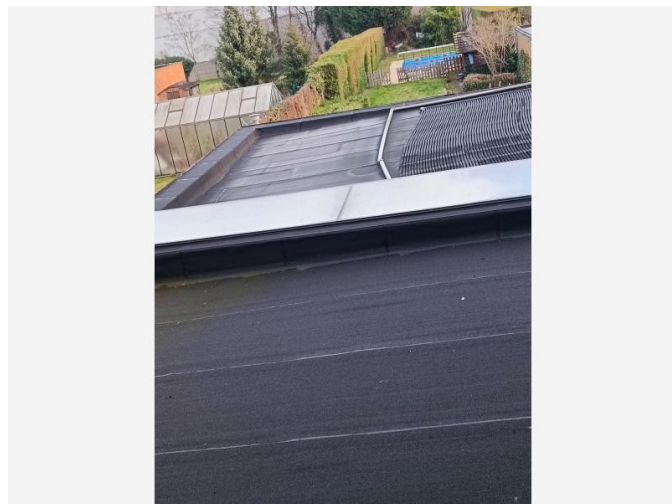
Beschrijving	Notitie	Terug te vinden op plannen
Fiche 11: EPDM dak veranda	<p>Op het dak van de veranda ligt een EPDM laag.</p> <p>Het is niet duidelijk of er asbestverdachte onderlagen aanwezig. Het is aangewezen om extra controle uit te voeren bij eventuele renovatiewerken. De vermelde oppervlaktes, diktes en volumes betreffen een beredeneerde schatting. Er worden geen rechten verleend aan deze oppervlaktes/diktes/volumes.</p>	Plan 1.1: Hoofdgebouw plan
Fiche 12: Ketel	Het exact gebruik van asbesthoudend materiaal is niet gekend . Laat de ketel controleren door een opgeleid techniker (basis 8 u asbest) tijdens het onderhoud	Plan 1.3: Gelijkvloers
Fiche 13: Mastiek	De gebruikte siliconen kit is niet asbestverdacht.	Plan 1.2: Gelijkvloers Plan 1.4: Verdieping
Fiche 14: Roofing plat dak	<p>De roofing werd vernieuwd in 2025 door firma Goris timmer- en dakwerken, cfr. factuur dd. 24/04/2025 (zie bewijsdocumenten). We nemen aan dat bitumen geplaatst na 2001 niet asbesthoudend zijn. Het is niet duidelijk of er asbestverdachte onderlagen aanwezig. Het is aangewezen om extra controle uit te voeren bij eventuele renovatiewerken. De vermelde oppervlaktes, diktes en volumes betreffen een beredeneerde schatting. Er worden geen rechten verleend aan deze oppervlaktes/diktes/volumes.</p>	Plan 1.1: Hoofdgebouw plan

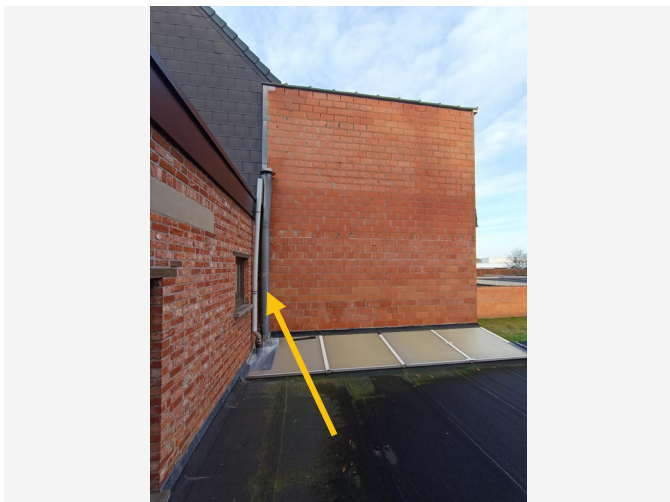
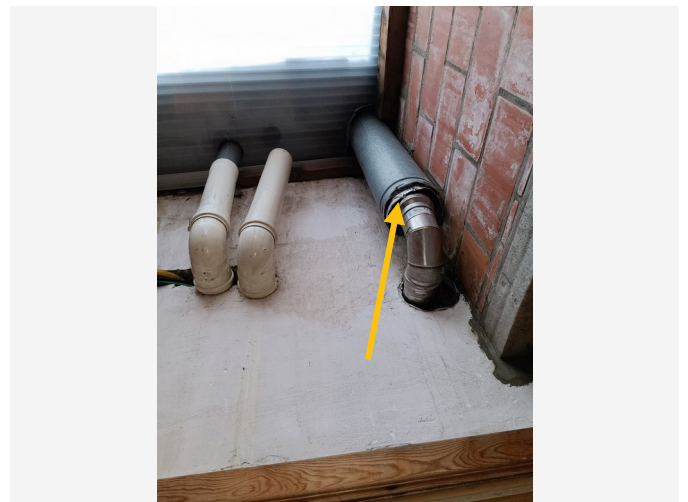
Fiche 15: Schouwbuis

Fiche 15: Schouwbus	De schouwbus wordt gecontroleerd. Deze bestaat uit metaal en bevat geen asbest verdachte materialen.	Plan 1.1: Hoofdgebouw plan
