# Asbestinventarisatattest

Liersebaan 169, 2240 Zandhoven

Attestnummer : 20250228-000500.000

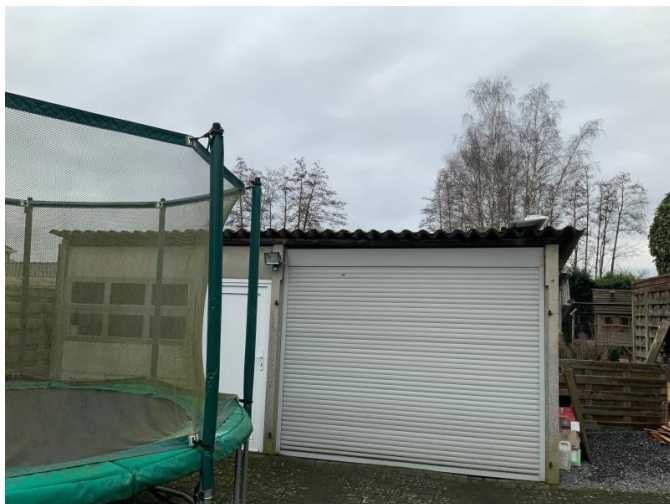
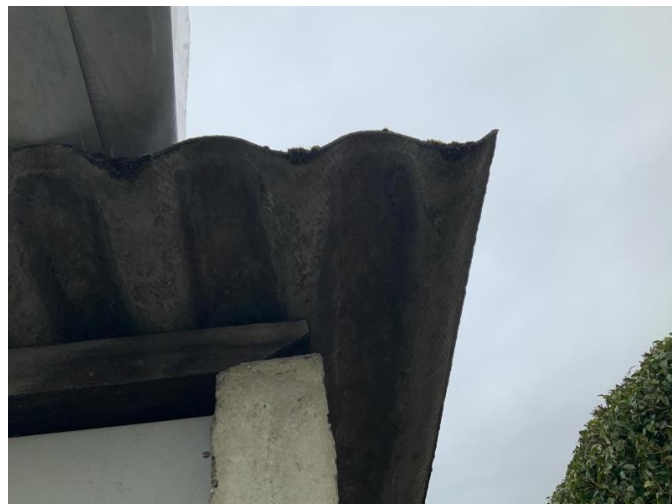
| Eindbeoordeling materiaalrisico | Verhoogd materiaalrisico en/of verhoogde kans op vezelvrijgave |

| Gebondenheid | Categorie 1: hechtgebonden in oorsprong |
| Asbestsoort (vezeltype) | Alleen chrysotiel |
| Asbestconcentratie | Laag (< 50%) |
| Afschermingsgraad van het gehele materiaal | Geheel of deels vrij aan de buitenlucht |
| Toestand van het materiaal | Matig beschadigd, matig verweerd |

| Beschrijving | Golfplaat |
| Hoeveelheid (oppervlakte - aantal) | • 20,00 m <sup>2</sup> - 1 stuk |

Verwijderen

- Verwijder dit asbestmateriaal zo snel mogelijk. Volg de toestand goed op.

- Eenvoudige handelingen: enkel door erkend asbestverwijderaar  
Mits de nodige voorzichtigheid kan de hechtgebonden asbesttoepassing verwijderd worden met behulp van traag draaiend gereedschap.

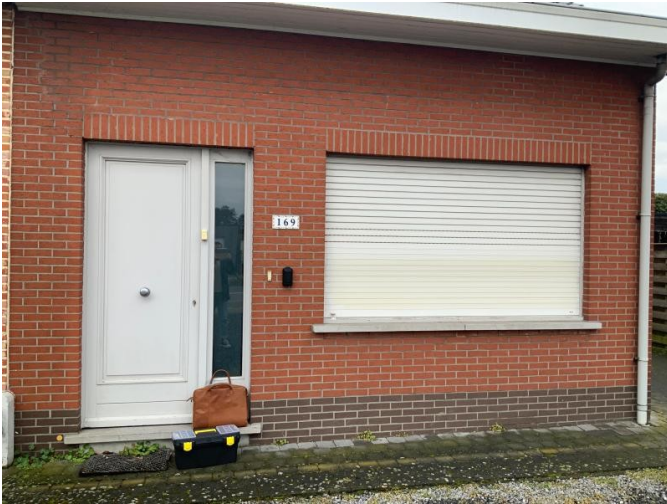
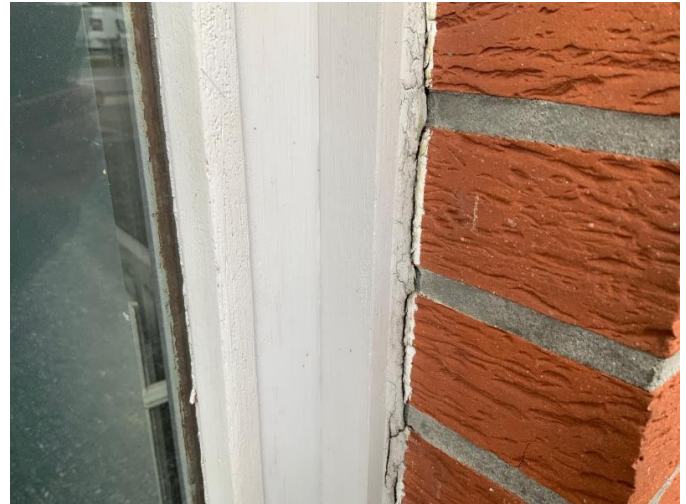
| Eindbeoordeling materiaalarisico | Verhoogd materiaalarisico en/of verhoogde kans op vezelvrijgave |

| Afschermingsgraad van het gehele materiaal | Geheel of deels (ook) vrij aan de binnenlucht |
| Toestand van het materiaal | Matig beschadigd, matig verweerd |

| # | Type | Referentie | Resultaat |
|---|---|---|---|
| 2.1 | Mengmonster | 2202-003 | Chrysotiel |

| Beschrijving | Mastiek |

Verwijderen

- Verwijder dit asbestmateriaal zo snel mogelijk. Volg de toestand goed op.

- Couveuzesak (erkend asbestverwijderaar)  
Het verwijderen van de kit aan de ramen en deuren dient men te verwijderen via de couveuzesak methode, om de vezelsvrijgave in buitenlucht te vermijden. De asbesttoepassing kan men niet verwijderen zonder beschadigingen aan de asbesttoepassing.

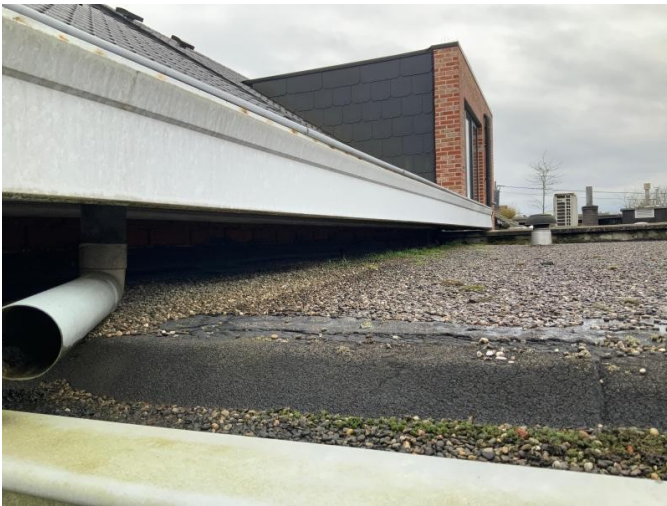
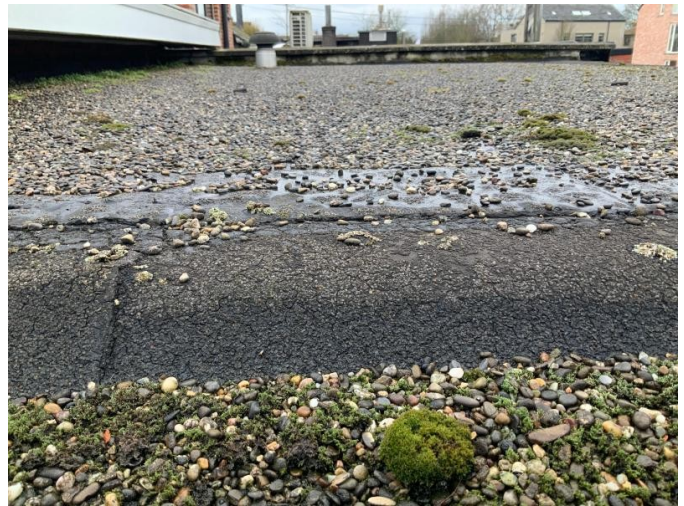
| Eindbeoordeling materiaalrisico | Laag materiaalrisico en/of verlaagde kans op vezelvrijgave |

| Afschermingsgraad van het gehele materiaal | Geheel of deels vrij aan de buitenlucht |
| Toestand van het materiaal | Licht beschadigd, licht verweerd. Intact calciumsilicaatmateriaal of categorie III 'gebondenheid' |

| Beschrijving | Roofing |

Zorgvuldig beheren

- Verwijder dit asbestmateriaal zo snel mogelijk. Volg de toestand goed op.

- Couveuzesak (erkend asbestverwijderaar)  
Roofing dient men via de couveuzesak methode te verwijderen, om vrijgave van asbestvezels te vermijden bij verwijdering. Roofing is te sterk verlijmd om via eenvoudige handelingen als 1 geheel te kunnen verwijderen.

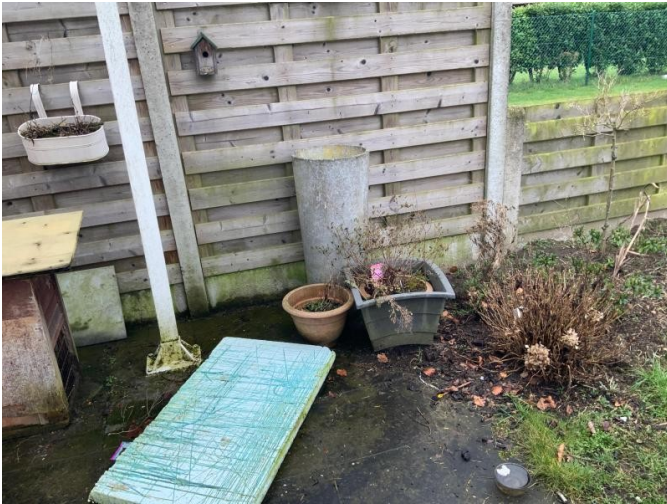
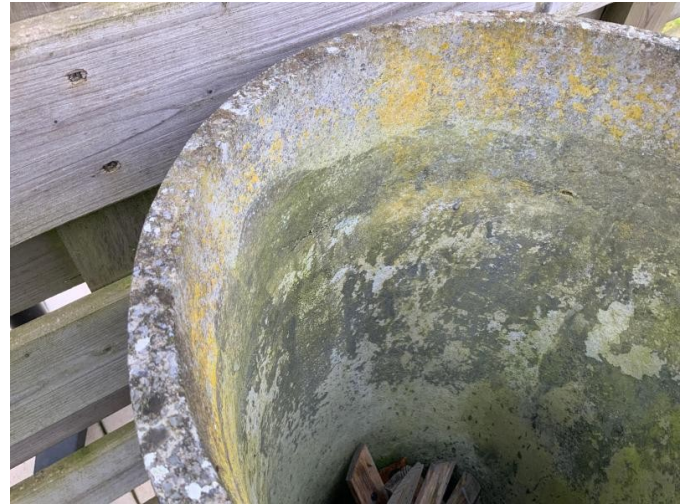
| Eindbeoordeling materiaalrisico | Laag materiaalrisico en/of verlaagde kans op vezelvrijgave |

| Asbestsoort (vezeltype) | Crocidoliet aanwezig |
| Toestand van het materiaal | Onbeschadigd, niet verweerd |

| Beschrijving | Bloembak |

Zorgvuldig beheren

- Verwijder dit asbestmateriaal zo snel mogelijk. Volg de toestand goed op.

- Eenvoudige handelingen: mag via doe-het-zelf of door werknemer(s) met opleidingsattest eenvoudige handelingen  
Voer de asbesttoepassing af naar een containerpark, en geef aan dat dit asbestafval is. Breek het niet in stukken om vezelvrijgave te vermijden.

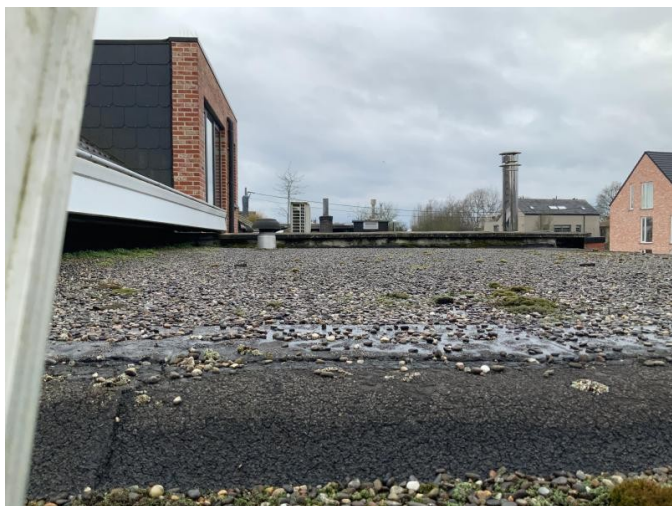
**Reden:** Het te onderzoeken materiaal situeert zich hoger dan 3,50 m te rekenen vanaf een veilige ondergrond

**Uitleg van de asbestdeskundige:** Het te onderzoeken materiaal ligt hoger dan 3,5m te rekenen vanaf een veilige ondergrond, en kon dus niet veilig bereikt worden.

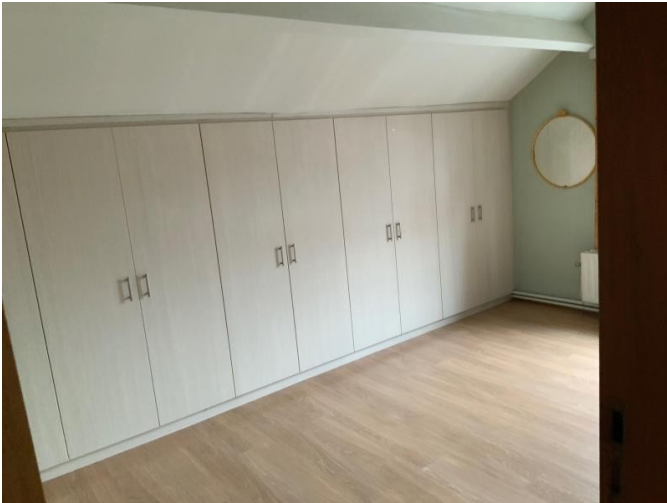
Een onderdakplaat was niet waarneembaar tijdens het plaatsbezoek desondanks het uitvoeren van de verplichte inspanning. Er zijn geen ramen in het hellend dak om het dak te kunnen bereiken.

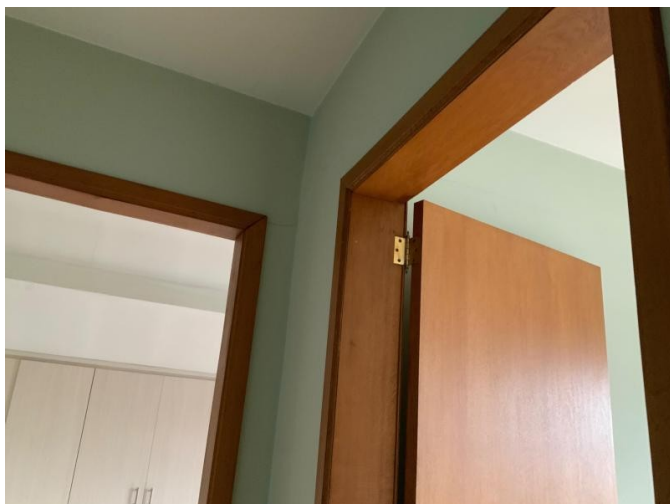
Asbestverdacht materiaal boven het plafondbedekking was niet waarneembaar op het moment van het plaatsbezoek. Dit kan enkel nagekeken worden via een destructief onderzoek.

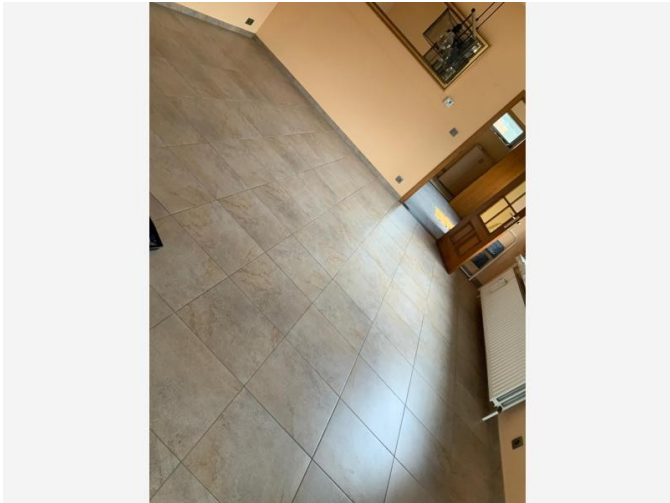
Asbestverdacht materiaal onder de vloerbedekking was niet waarneembaar op het moment van het plaatsbezoek. Dit kan enkel nagekeken worden via een destructief onderzoek.

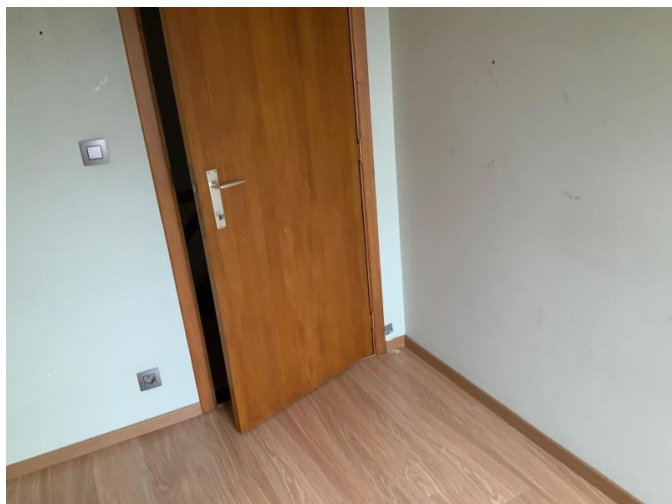
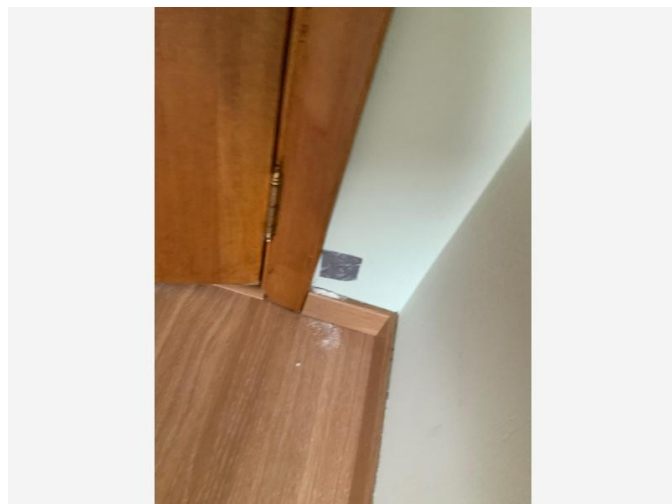
## Fiche 10: Pleisterwerk muren

Geen asbest

| # | Type | Referentie | Resultaat |
|---|---|---|---|
| 10.1 | Mengmonster | 2202-001 | Geen asbest |

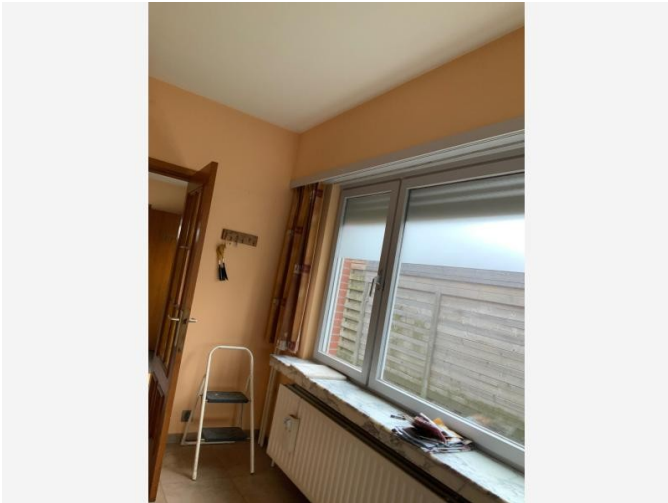
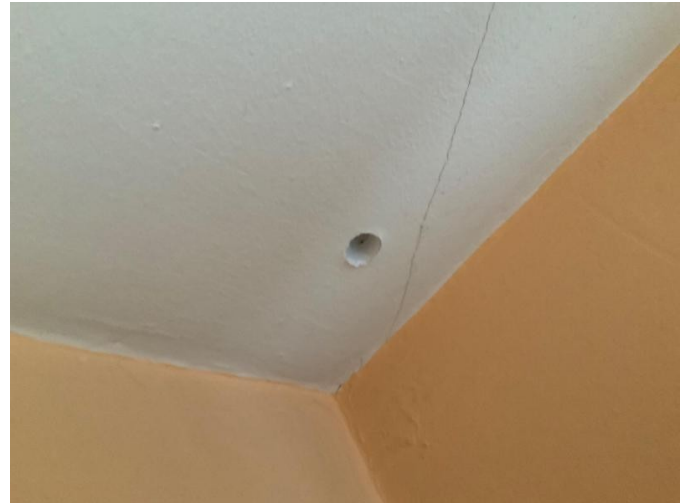
## Fiche 11: Pleisterwerk plafond

Geen asbest

| # | Type | Referentie | Resultaat |
|---|---|---|---|
| 11.1 | Mengmonster | 2202-002 | Geen asbest |
