# Asbestinventarisatetest

Beukenlaan 4, 2110 Wijnegem

Attestnummer : 20260721-000112.001

Uitgegeven op : 21.07.2026

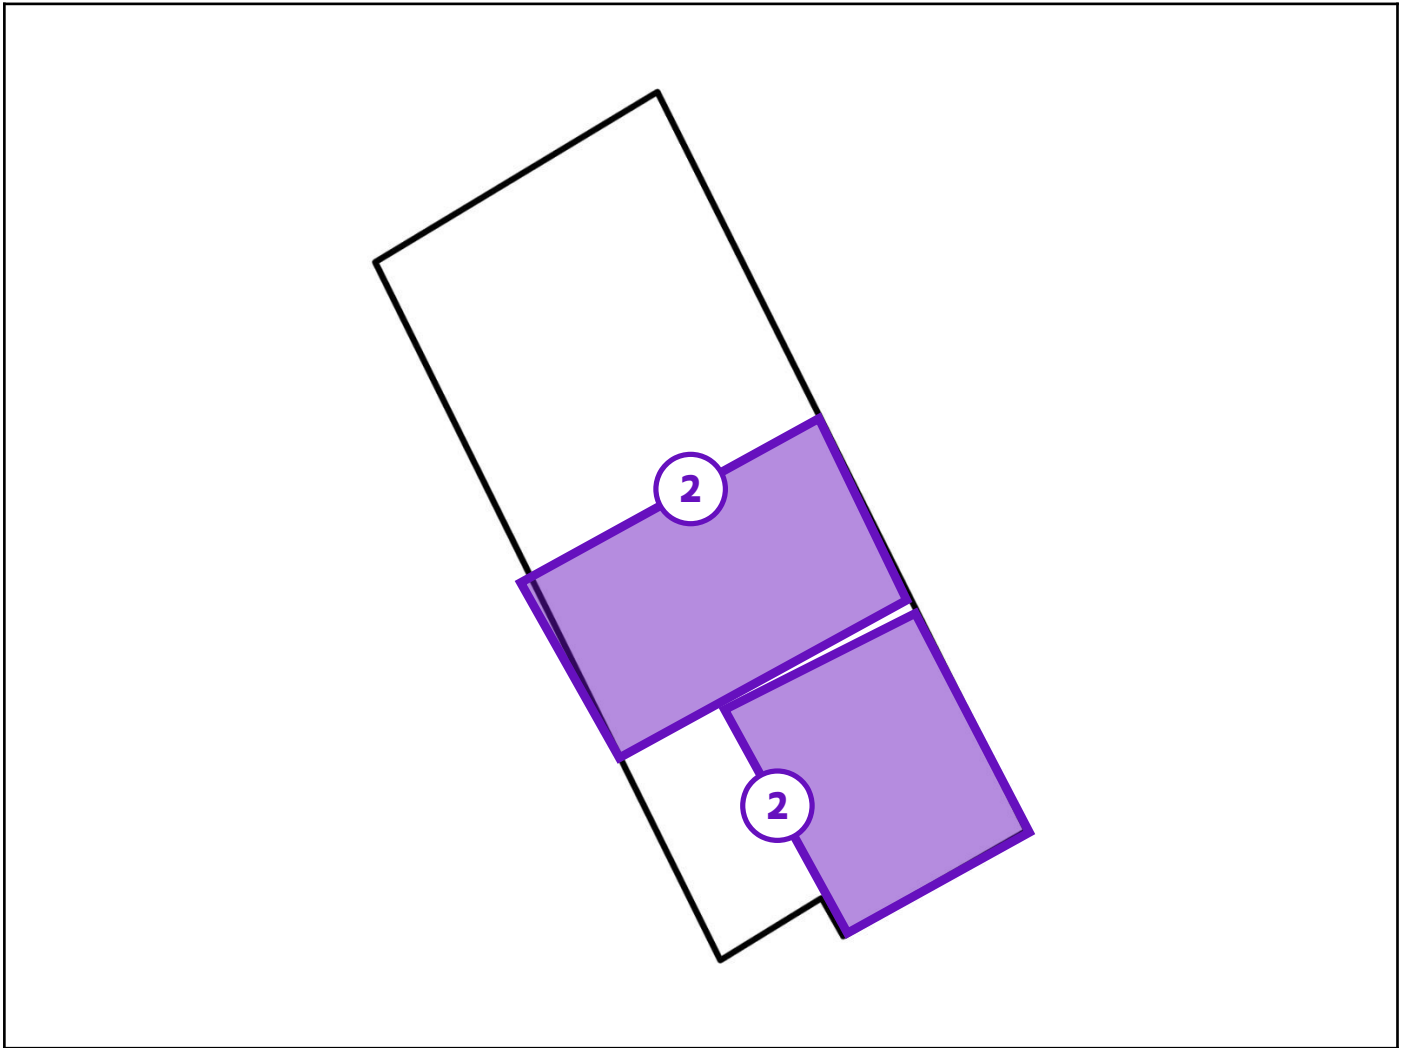
## Plan 1.1: woning plan

| Beschrijving | Type | Actie |
|---|---|---|
| 2. roofing plat dak | Beperking | - |

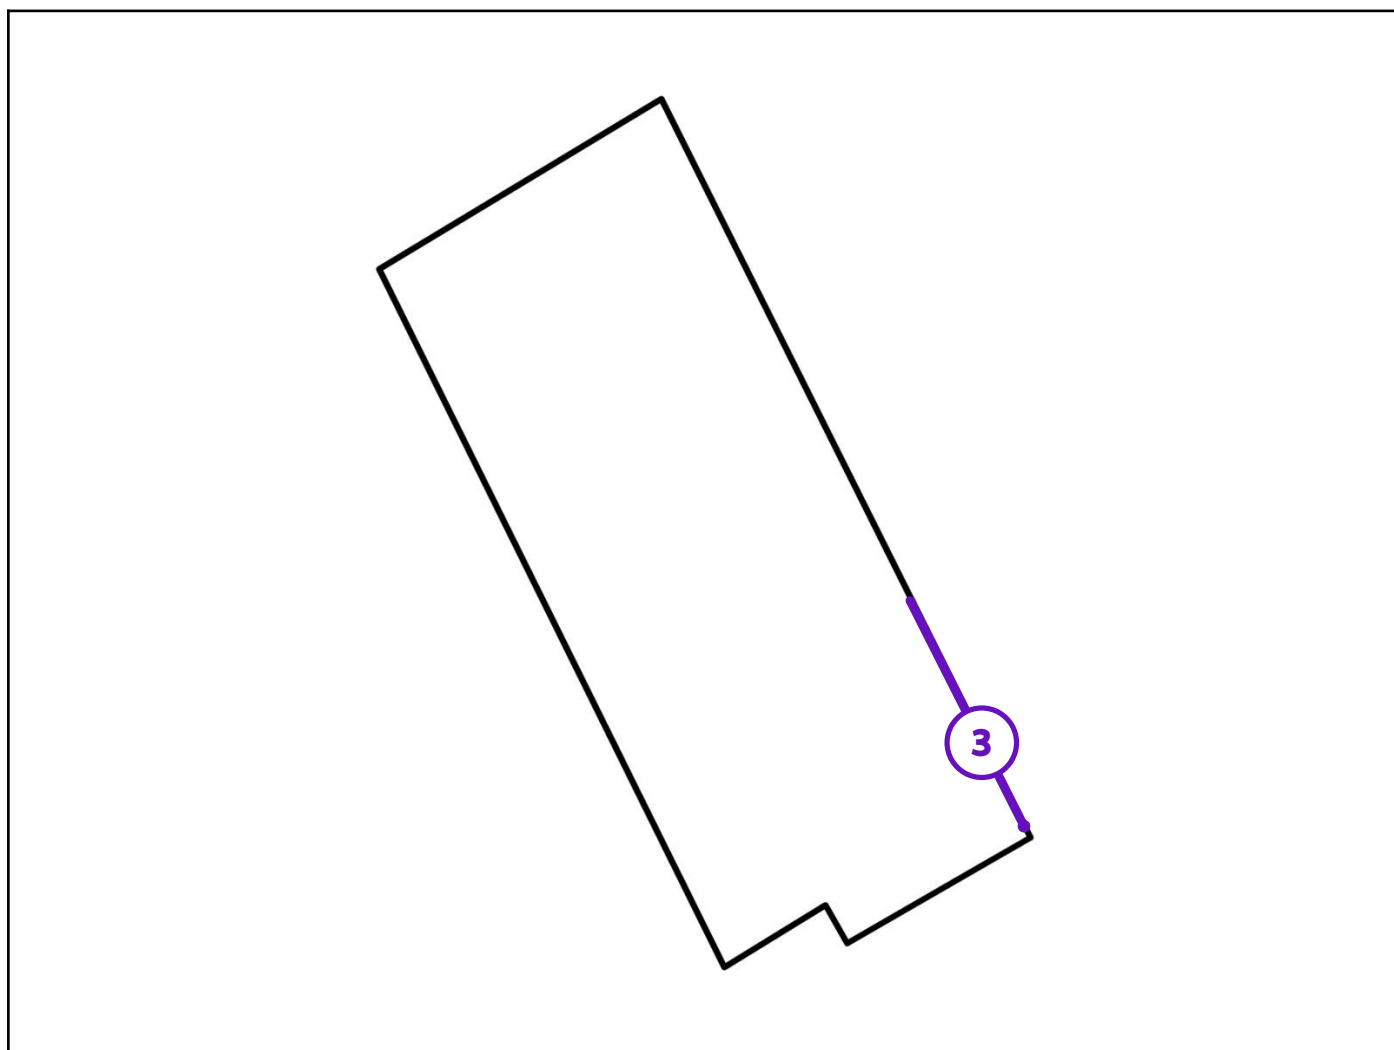
## Plan 1.2: woning plan

| Beschrijving | Type | Actie |
|---|---|---|
| 3. Aanpalende gevel met leien | Advies | - |

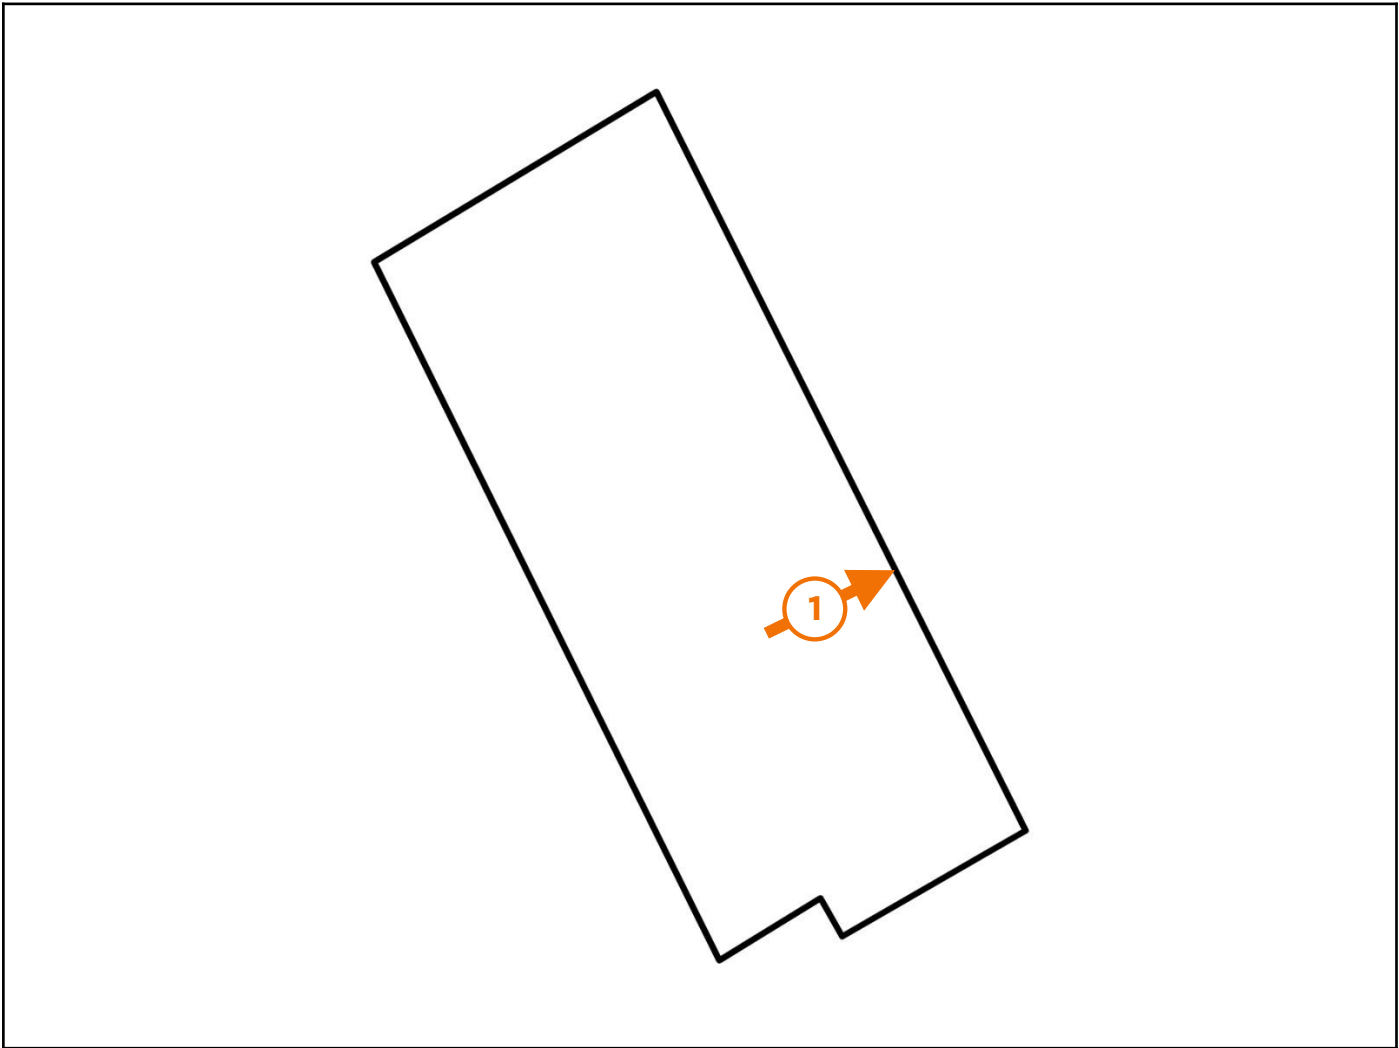
# Plan 1.3: woning plan

| Beschrijving | Type | Actie |
|---|---|---|
| 1. Schouwhoed | Asbestmateriaal | Verwijderen |

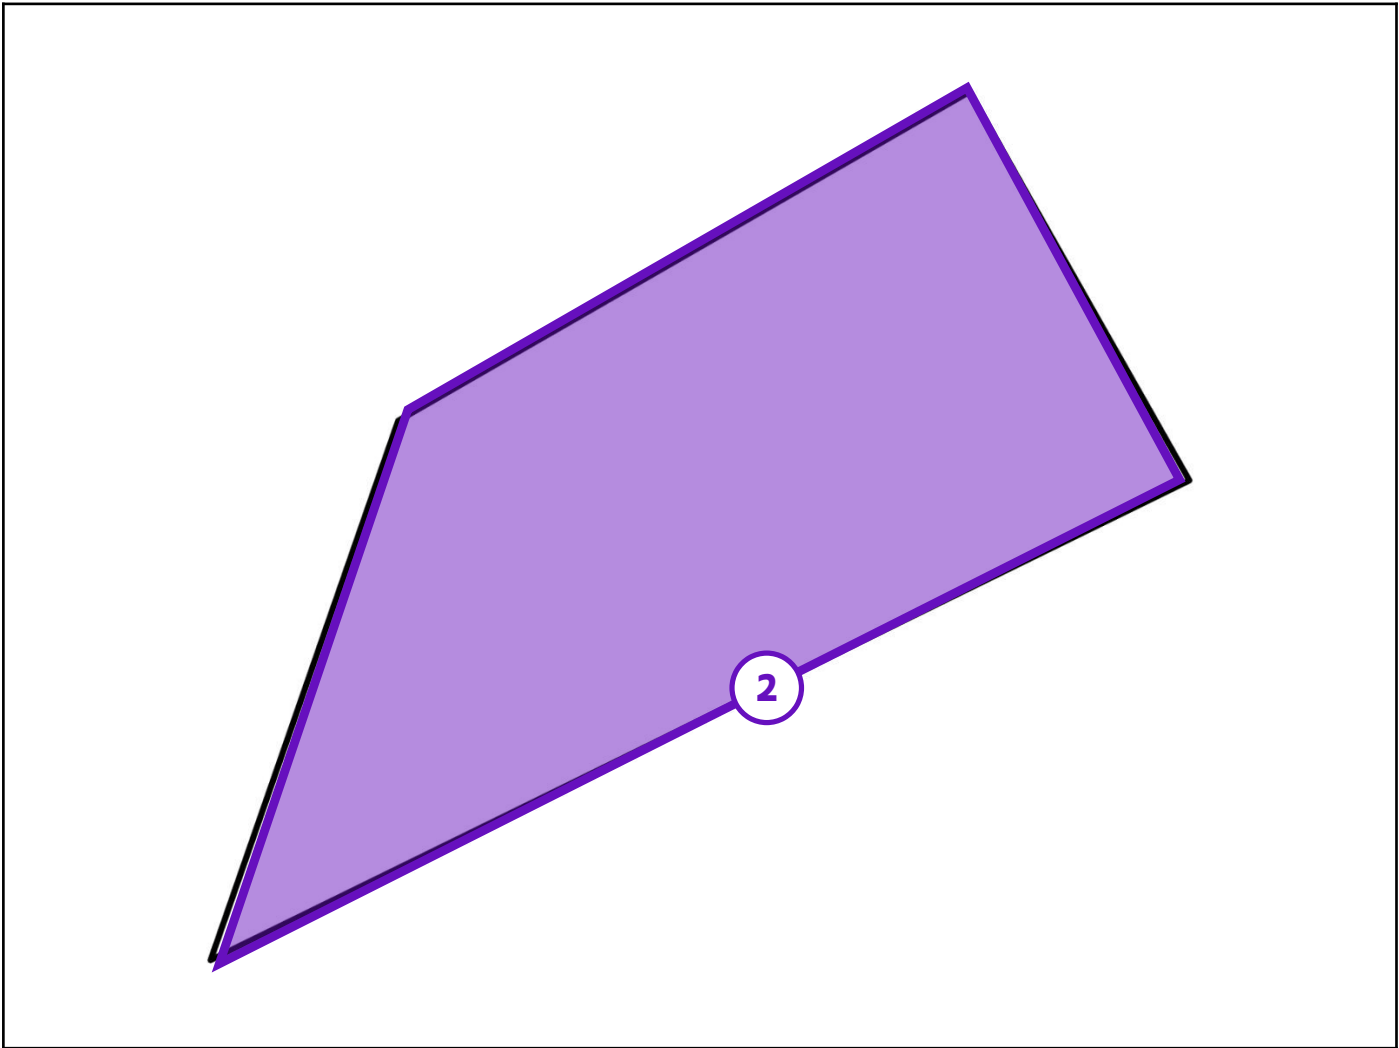
## Plan 2.1: Bijgebouw plan

| Beschrijving | Type | Actie |
|---|---|---|
| 2. roofing plat dak | Beperking | - |

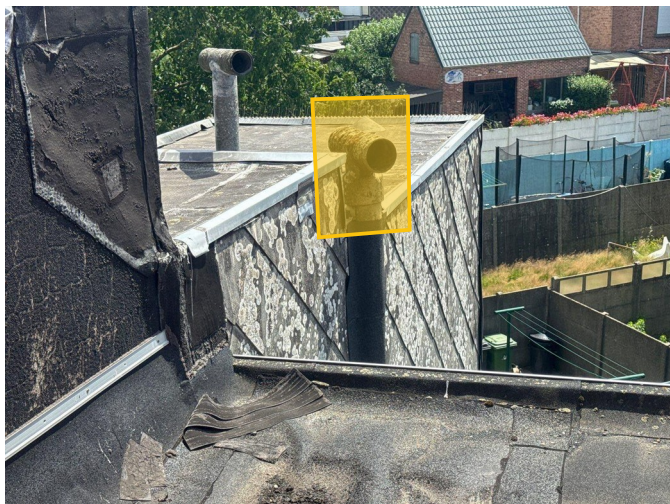
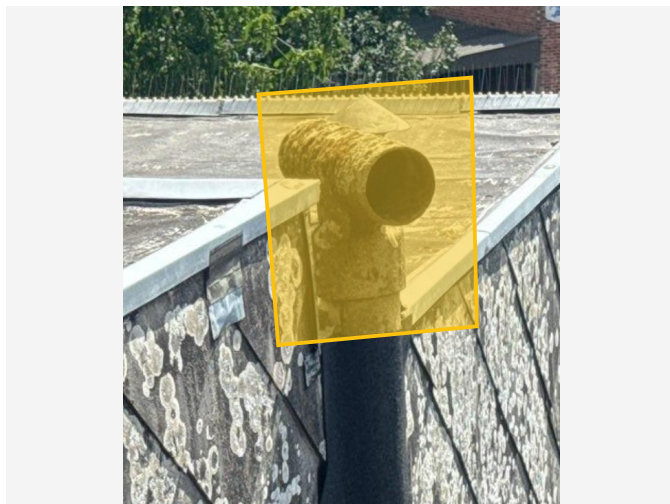
| Eindbeoordeling materiaalarisico | Laag materiaalarisico en/of verlaagde kans op vezelvrijgave |

| Gebondenheid | Categorie 1: hechtgebonden in oorsprong |
| Asbestsoort (vezeltype) | Crocidoliet aanwezig |
| Asbestconcentratie | Laag (< 50%) |
| Afschermingsgraad van het gehele materiaal | Alleen randen, niet afgeschermd, maar geen contact met binnenluchtstromen |
| Toestand van het materiaal | Licht beschadigd, licht verweerd. Intacte calciumsilicaatplaat of materiaal met categorie 3-gebondenheid |

| Beschrijving | Schouwhoed |
| Omgeving | Buiten |
| Asbestmateriaal | Schouwhoed, ventilatiekap (anti-windval) |

Het asbestmateriaal valt onder de mijlpaal van 2034.

Verwijderen

- Zorg voor een veilig beheer. Vermijd het beschadigen van het asbestmateriaal. Controleer de toestand jaarlijks op wijzigingen.
- Voer bijkomende staalname(s) uit.

- Eenvoudige handelingen: mag via doe-het-zelf of door werknemer(s) met opleidingsattest eenvoudige handelingen  
Deze toepassing kan door een aannemer die over een opleidingsattest eenvoudige handelingen beschikt of door een particulier (doe-het-zelf), verwijderd worden indien er geen verhoogd risico op vrijgave van asbestvezels (max. concentratie 0,01 vezels/cm<sup>3</sup> - CODEX Art. VI.3-54) ontstaat en de toepassing voorafgaand wordt gefixeerd/bevochtigd; de individuele elementen zonder machinale werktuigen (boormachine, slijpschijf, hogedrukreiniger,...) en zonder breken of gooien een voor een losgemaakt worden; en ten slotte dubbel en luchtdicht verpakt weggevoerd worden naar een erkend afvalpunt (recyclagepark).

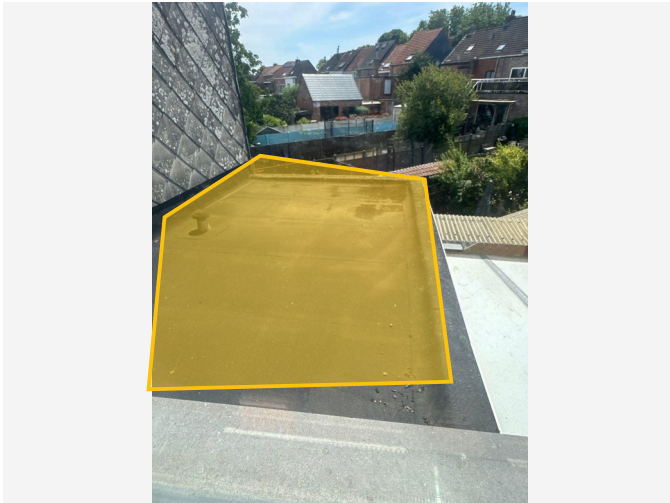
Situeringsfoto

**Reden:** Het te onderzoeken materiaal situeert zich hoger dan 3,50 m te rekenen vanaf een veilige ondergrond

**Uitleg van de asbestdeskundige:** Het platen dak kan mogelijks asbesthoudende roofing bevatten.

Het platte dak bevindt zich op meer dan 8 meter hoogte en kan niet bemonsterd of betreden worden door een ADi, volgens de regels van de welzijnswet. Mostername kan zorgen voor lekschade.

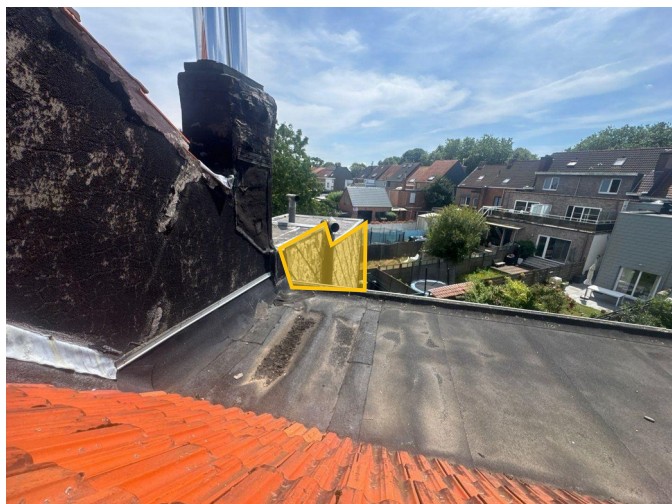
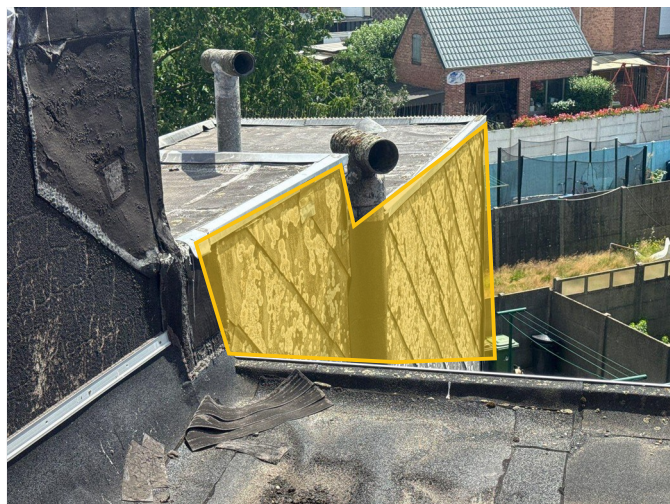
## Fiche 3: Aanpalende gevel met leien

De gevel van de aanpalende woning bevat asbestverdachte leien. Laat de leien onaangeroerd tot ze op professionele wijze worden weggehaald.

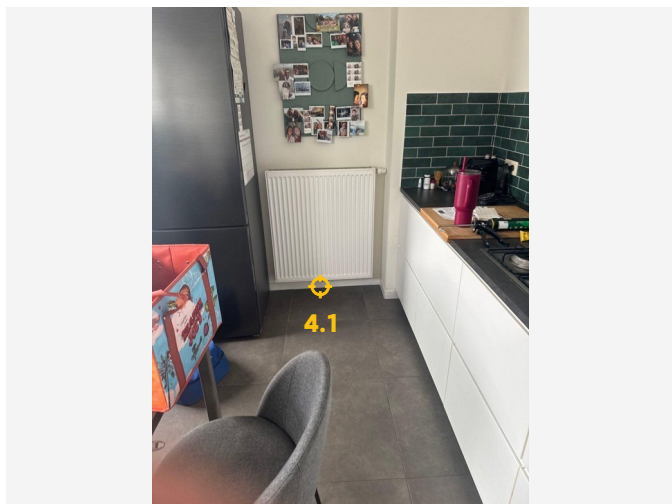
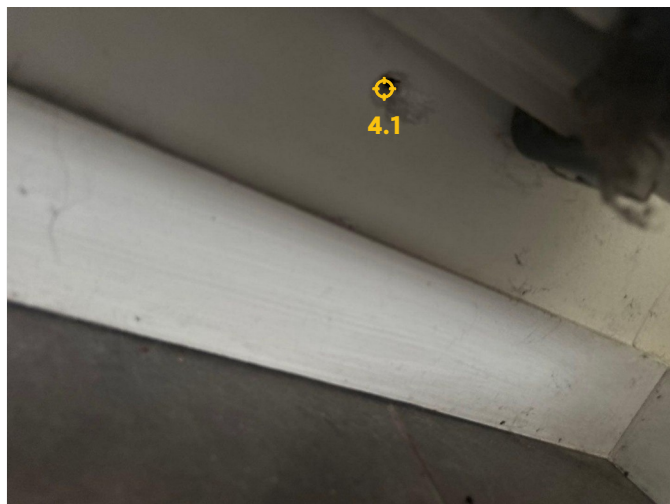
## Fiche 4: Pleisterwerk wanden

Geen asbest

| # | Type | Referentie | Resultaat |
|---|---|---|---|
| 4.1 | Mengmonster | 0825887AK | Geen asbest |
