# Asbestinventarisatetest

Torenplein 10/0011, 2520 Ranst

Attestnummer : **20260729-000072.000**

Uitgegeven op : **29.07.2026**

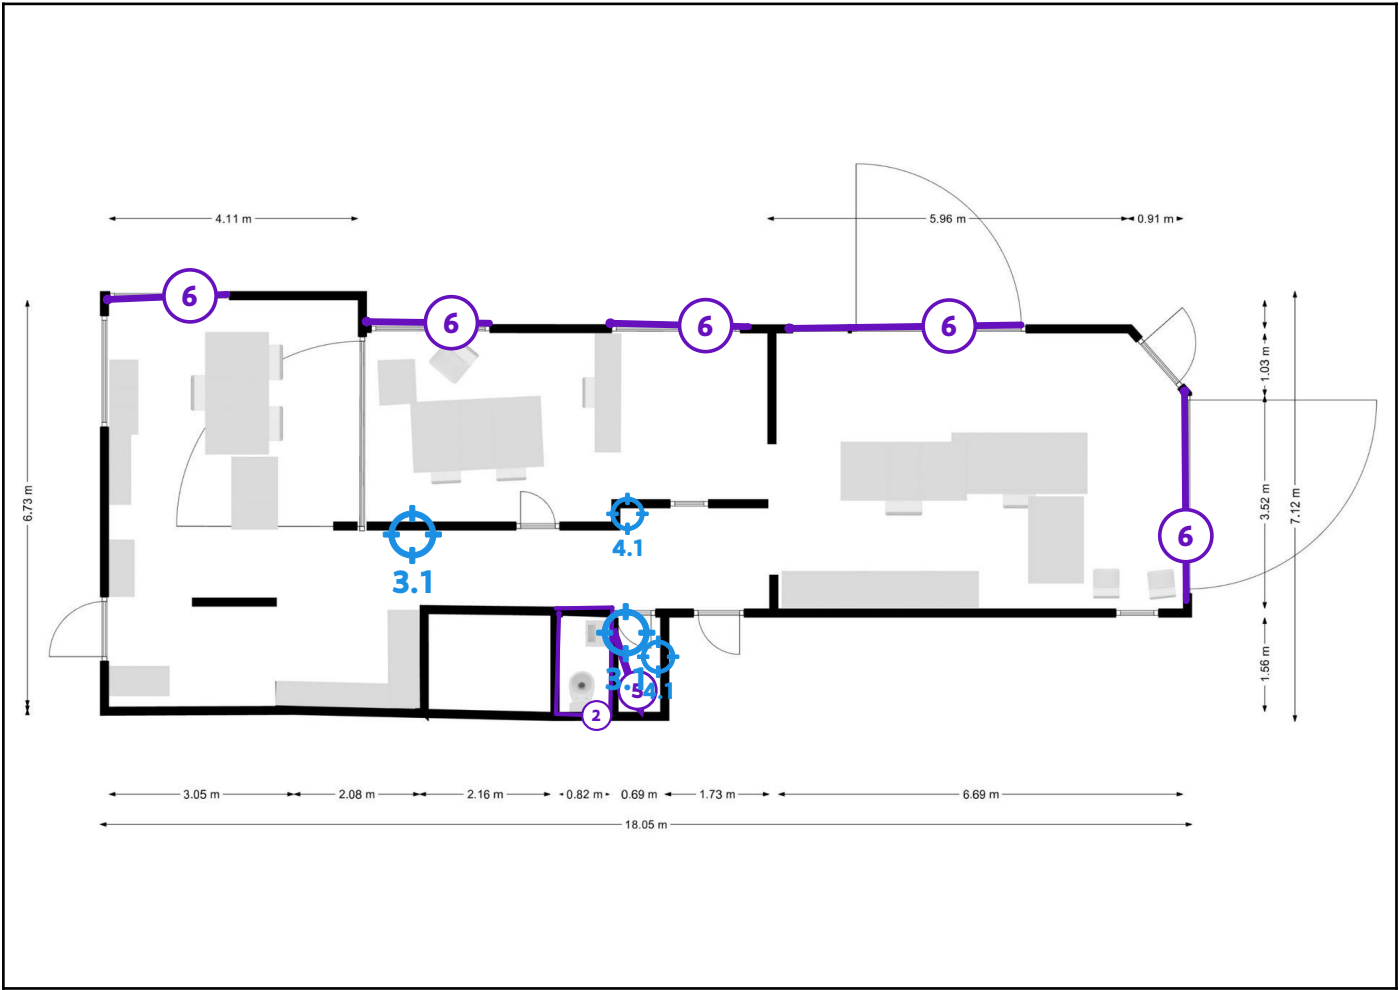
# Plan 1.1: Plan

| Beschrijving | Type | Actie |
|---|---|---|
| 2. Muurtegels (lijm) | Advies | - |
| 3. Pleisterwerk plafonds | Geen asbest | - |
| 4. Pleisterwerk wanden | Geen asbest | - |
| 5. CV-ketel (niet verdacht) | Overige ruimte of materiaal | - |
| 6. Kit aan de ramen | Overige ruimte of materiaal | - |

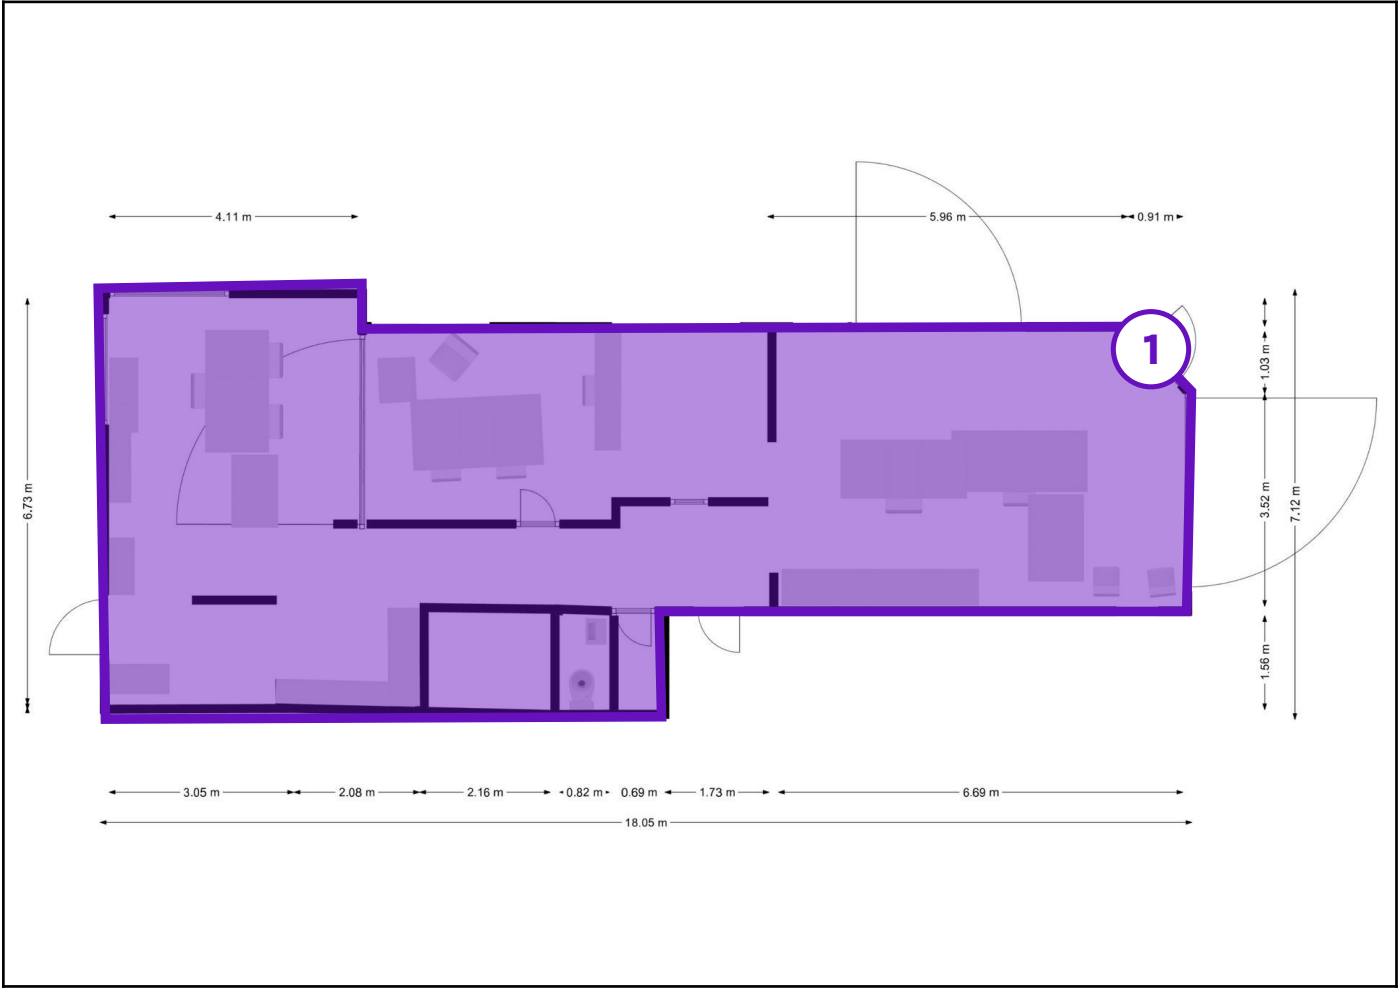
# Plan 1.2: Plan vloertegels

| Beschrijving | Type | Actie |
|---|---|---|
| 1. Vloertegels (lijm) | Advies | - |

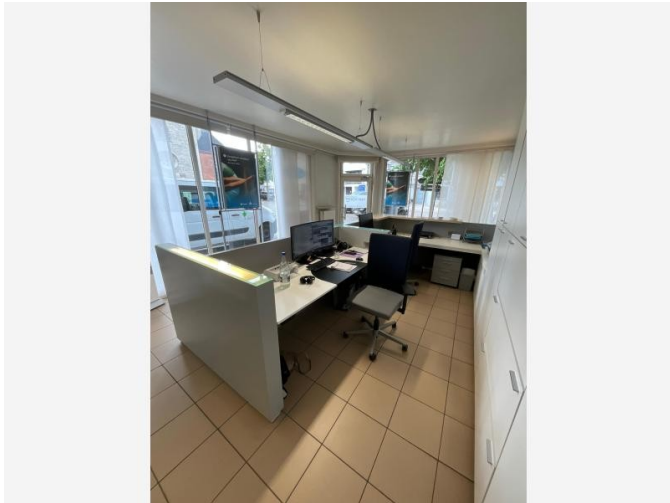
Situeringsfoto

### Informatie over een materiaal dat de asbestdeskundige niet kan waarnemen of vaststellen

| Basis voor advies | Beoordeling op basis van expertise, zonder een vaststelling door de asbestdeskundige. |

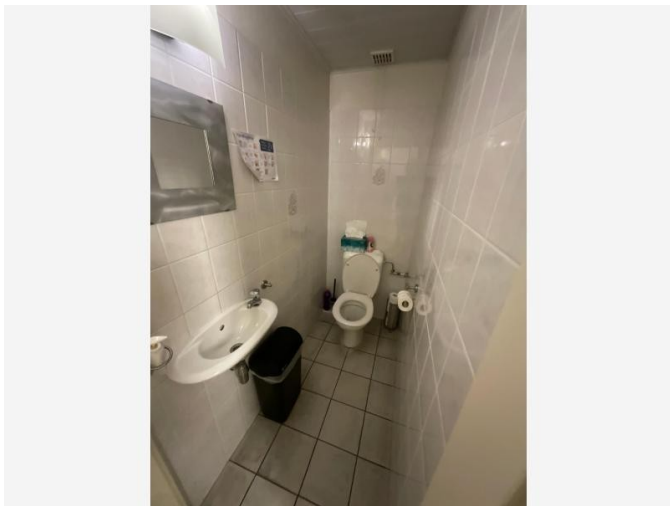
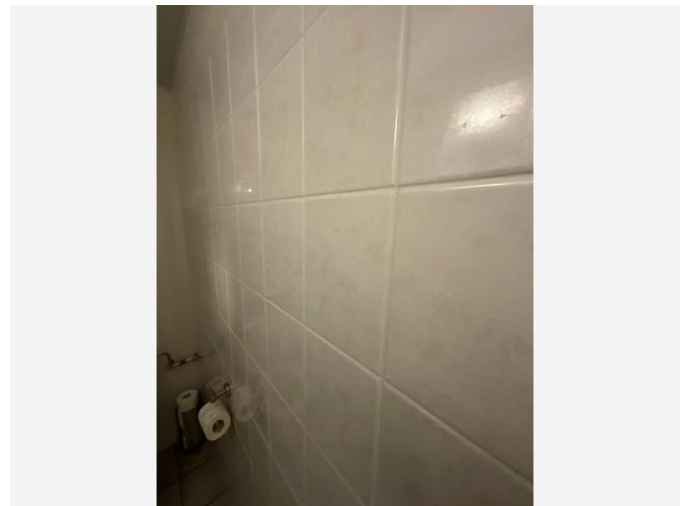
### Informatie over een materiaal dat de asbestdeskundige niet kan waarnemen of vaststellen

| Basis voor advies | Beoordeling op basis van expertise, zonder een vaststelling door de asbestdeskundige. |

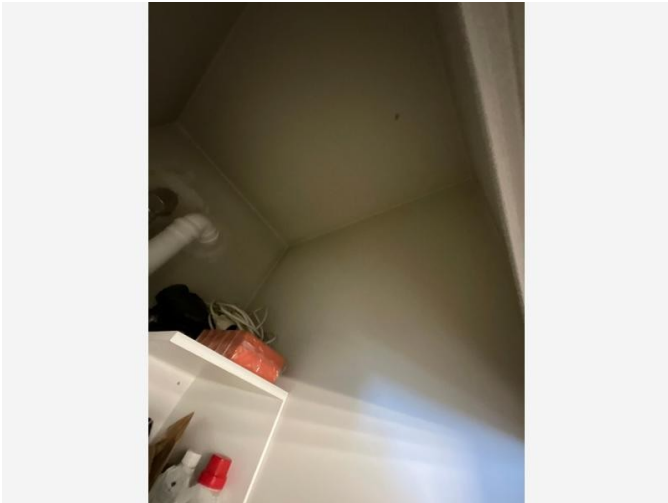
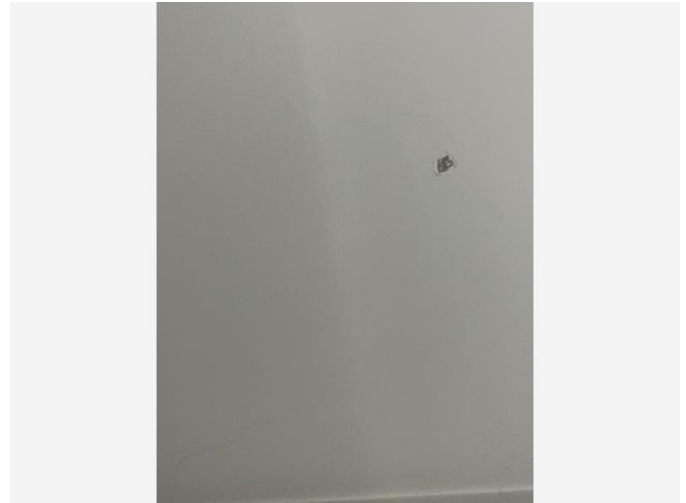
## Fiche 3: Pleisterwerk plafonds

### Conclusie

Geen asbest

| # | Type | Referentie | Resultaat |
|---|---|---|---|
| 3.1 | Mengmonster | M002 | Geen asbest |

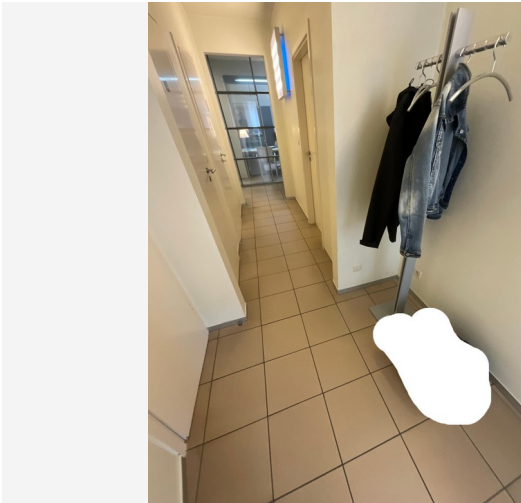
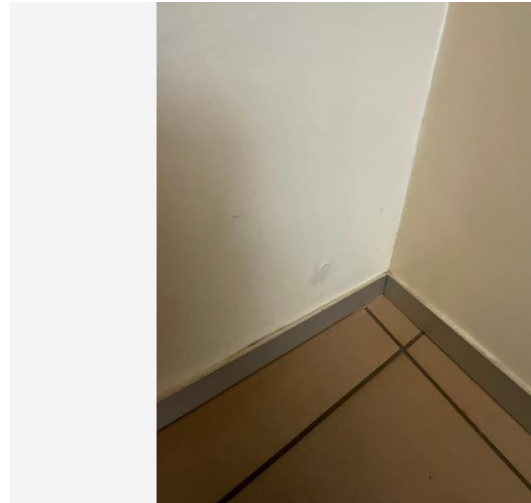
## Fiche 4: Pleisterwerk wanden

### Conclusie

Geen asbest

| # | Type | Referentie | Resultaat |
|---|---|---|---|
| 4.1 | Mengmonster | M001 | Geen asbest |

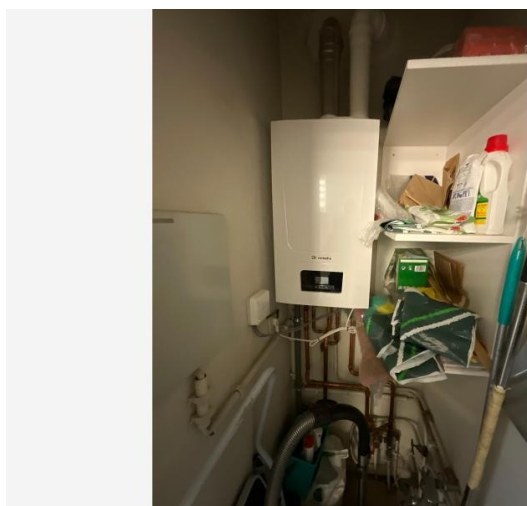
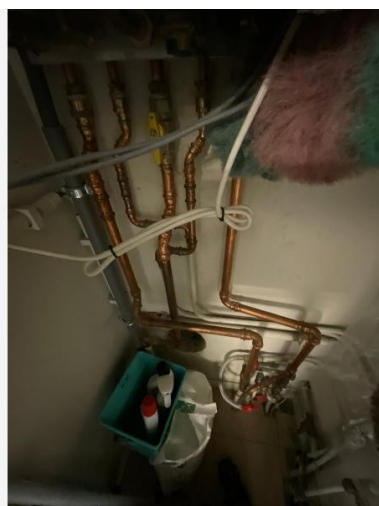
### Fiche 5: CV-ketel (niet verdacht)

| Beschrijving | Notitie | Terug te vinden op plannen |
|---|---|---|
| Fiche 5: CV-ketel (niet verdacht) | De CV-ketel (dichtingen, isolerend materiaal) is niet asbestverdacht. | Plan 1.1: Plan |

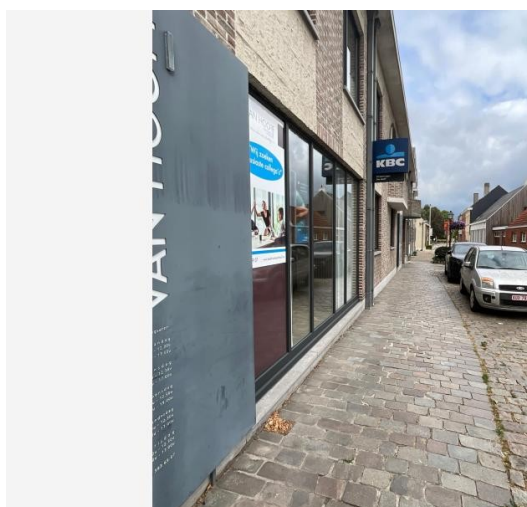
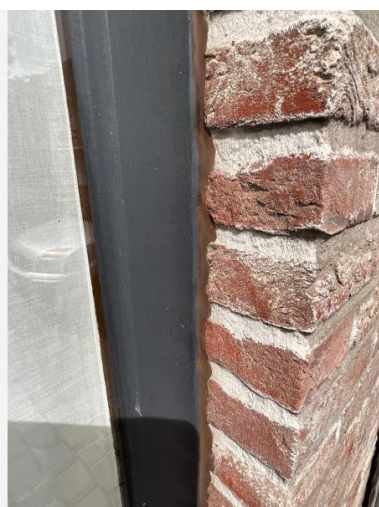
### Fiche 6: Kit aan de ramen

| Beschrijving | Notitie | Terug te vinden op plannen |
|---|---|---|
| Fiche 6: Kit aan de ramen | De kit aan de ramen is niet asbestverdacht. | Plan 1.1: Plan |
