# Asbestinventarisatattest

Pauwelslei 71, 2930 Brasschaat

Attestnummer : 20260920-000030.000

**Niet-asbestveilig**

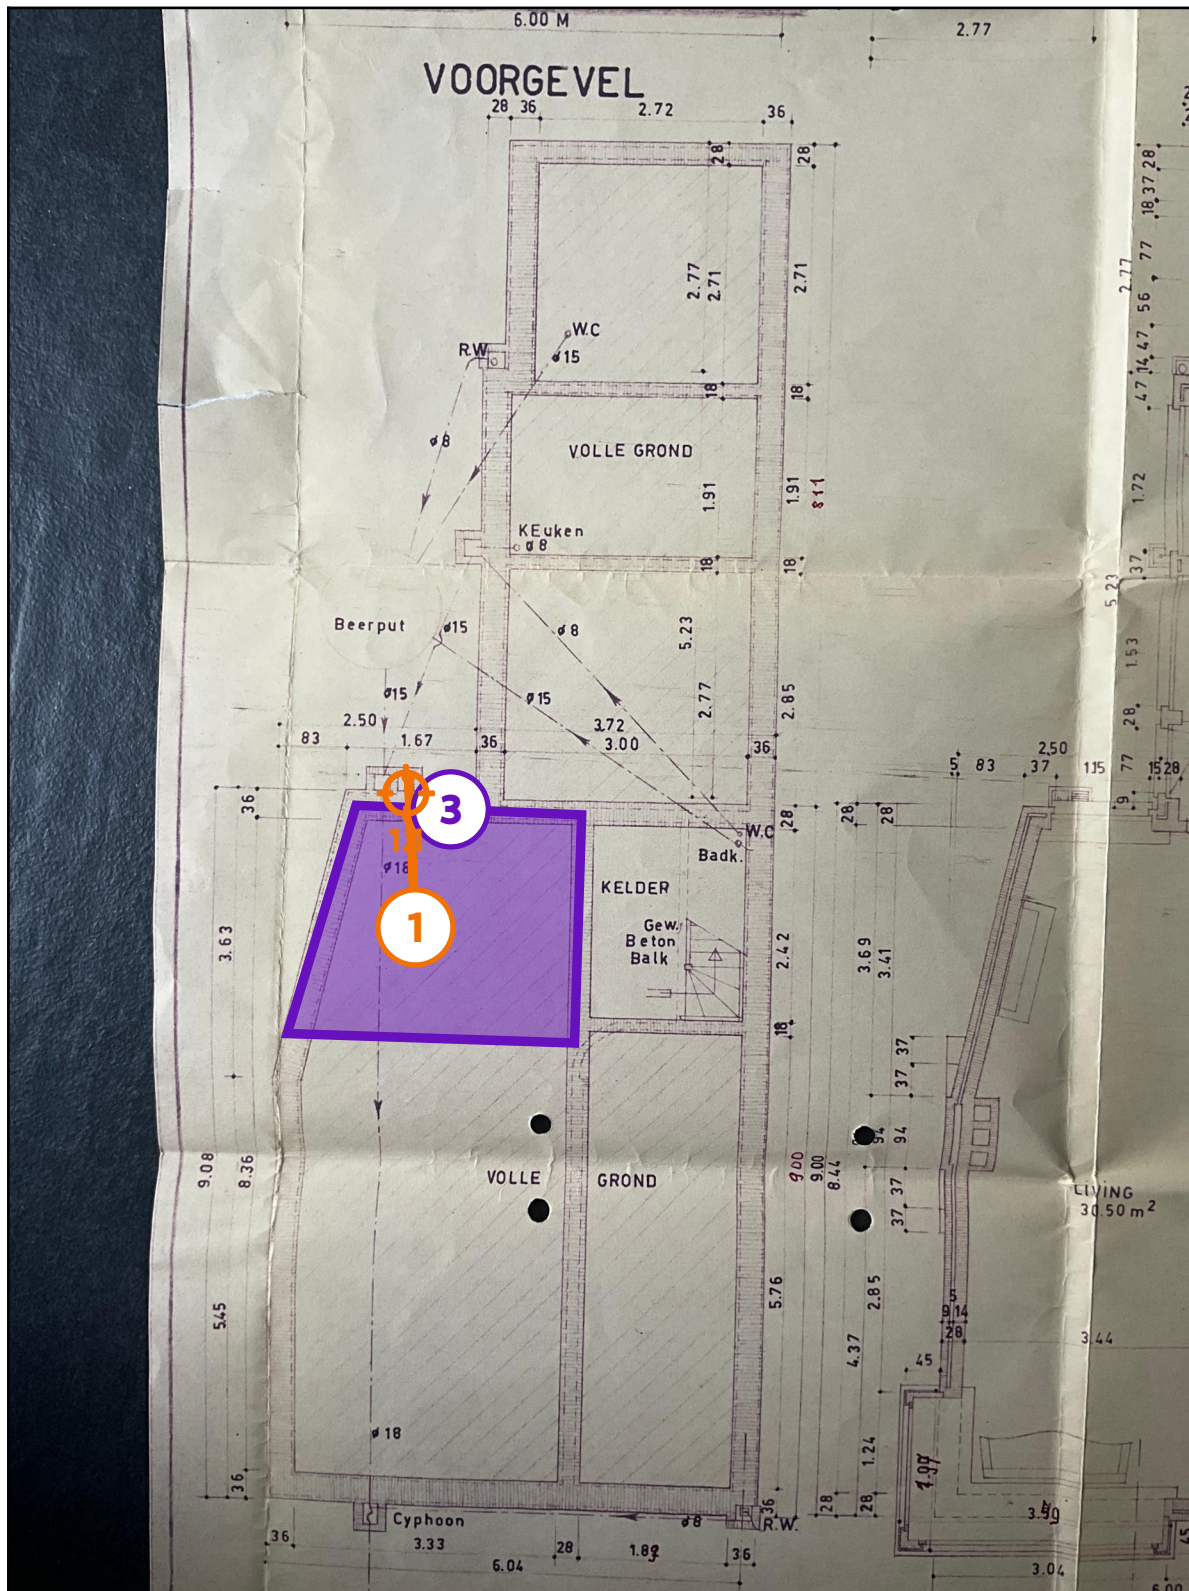
## Plan 1.1: plan fundering

| 1. Cementbuis in de kruipkelder | Asbestmateriaal | <a href="#">Verwijderen</a> |
| 3. Kruipkelder | Beperking | - |

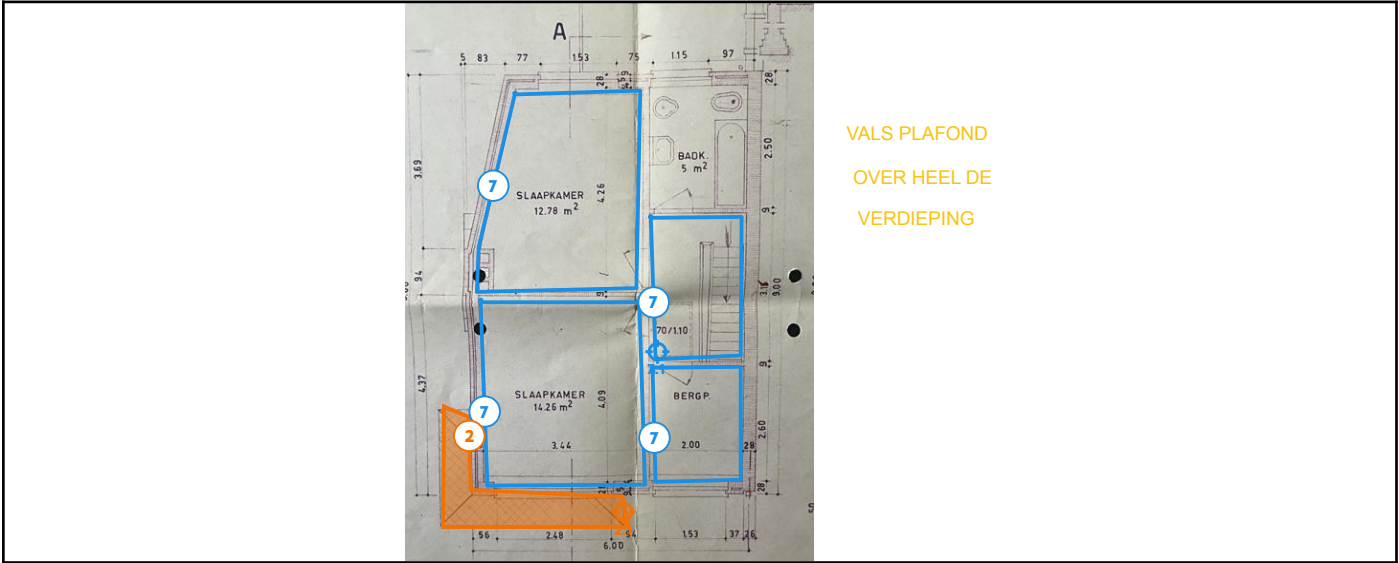
# Plan 1.3: plan 1e verdieping

| Beschrijving | Type | Actie |
|---|---|---|
| 2. Erker daken bestaande uit leien | Asbestmateriaal | Verwijderen |

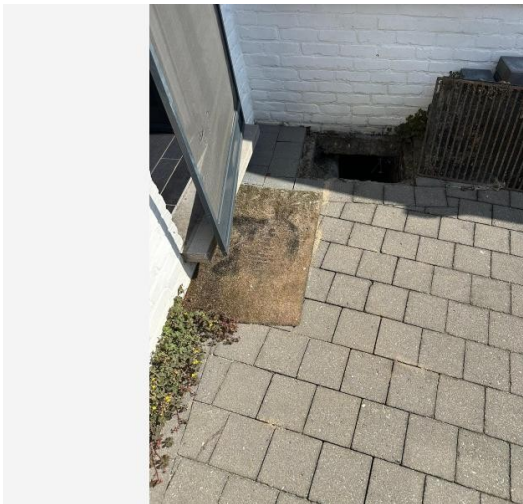
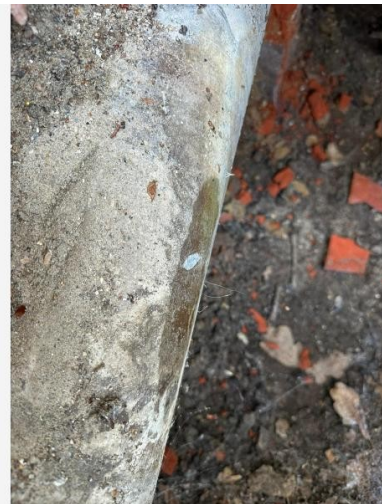
| Fiche 1: Cementbuis in de kruipkelder..... | 21 |

| Eindbeoordeling materiaalrisico | Verhoogd materiaalrisico en/of verhoogde kans op vezelvrijgave |

| Asbestsoort (vezeltype) | Crocidoliet aanwezig |
| Afschermingsgraad van het gehele materiaal | Geheel of deels vrij aan de binnenlucht, maar geen contact met binnenluchtstromen |
| Toestand van het materiaal | Licht beschadigd, licht verweerd. Intacte calciumsilicaatplaat of materiaal met categorie 3-gebondenheid |

| # | Type | Referentie | Resultaat |
|---|---|---|---|
| 1.1 | Puntmonster | 5 | Crocidoliet, Chrysotiel |

| Beschrijving | Cementbuis in de kruipkelder |
| Opmerking | <p>De precieze lengte is onbekend. Alleen de zichtbare lengte is genoteerd.</p> <p>een deel van de buis is inspecteerbaar vanaf de toegang.</p> |

Het asbestmateriaal valt onder de mijlpaal van 2040.

- Verwijder dit asbestmateriaal zo snel mogelijk. Volg de toestand goed op.

- Eenvoudige handelingen: mag via doe-het-zelf of door werknemer(s) met opleidingsattest eenvoudige handelingen  
Deze toepassing kan door een aannemer die over een opleidingsattest eenvoudige handelingen beschikt of door een particulier (doe-het-zelf), verwijderd worden indien er geen verhoogd risico op vrijgave van asbestvezels (max. concentratie 0,01 vezels/cm<sup>3</sup> - CODEX Art. VI.3-54) ontstaat en de toepassing voorafgaand wordt gefixeerd/bevochtigd; de individuele elementen zonder machinale werktuigen (boormachine, slijpschijf, hogedrukreiniger,...) en zonder breken of gooien een voor een losgemaakt worden; en ten slotte dubbel en luchtdicht verpakt weggevoerd worden naar een erkend afvalpunt (recyclagepark).

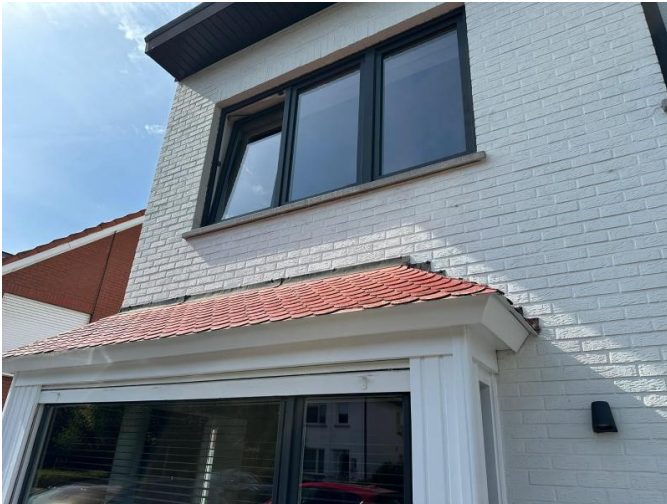
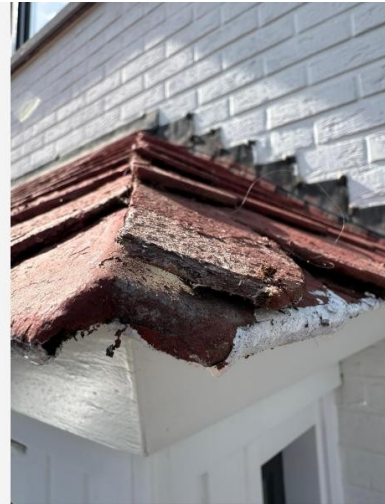
| Fiche 2: Erker daken bestaande uit leien..... | 25 |

| Eindbeoordeling materiaalarisico | Laag materiaalarisico en/of verlaagde kans op vezelvrijgave |

| Asbestsoort (vezeltype) | Crocidoliet aanwezig |
| Afschermingsgraad van het gehele materiaal | Geheel of deels vrij aan de buitenlucht, maar geen contact met binnenlucht |
| Toestand van het materiaal | Licht beschadigd, licht verweerd. Intacte calciumsilicaatplaat of materiaal met categorie 3-gebondenheid |

| # | Type | Referentie | Resultaat |
|---|---|---|---|
| 2.1 | Puntmonster | 4 | Crocidoliet, Chrysotiel |

| Beschrijving | Erker daken bestaande uit leien |
| Opmerking | <p>De hoeveelheid is een zo nauwkeurig mogelijke opmeting. Hieraan kunnen evenwel geen rechten worden ontleend.</p> <p>Bevat 10-15% chrysotiel en 2%-5% crocidoliet.</p> |

Het asbestmateriaal valt onder de mijlpaal van 2034.

- Verwijder dit asbestmateriaal zo snel mogelijk. Volg de toestand goed op.

- Eenvoudige handelingen: mag via doe-het-zelf of door werknemer(s) met opleidingsattest eenvoudige handelingen  
Deze toepassing kan door een aannemer die over een opleidingsattest eenvoudige handelingen beschikt of door een particulier (doe-het-zelf), verwijderd worden indien er geen verhoogd risico op vrijgave van asbestvezels (max. concentratie 0,01 vezels/cm<sup>3</sup> - CODEX Art. VI.3-54) ontstaat en de toepassing voorafgaand wordt gefixeerd/bevochtigd; de individuele elementen zonder machinale werktuigen (boormachine, slijpschijf, hogedrukreiniger,...) en zonder breken of gooien een voor een losgemaakt worden; en ten slotte dubbel en luchtdicht verpakt weggevoerd worden naar een erkend afvalpunt (recyclagepark).

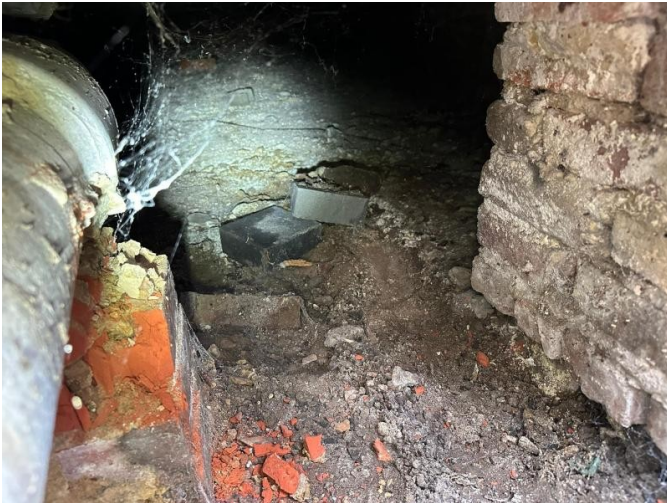
| Fiche 3: Kruipkelder..... | 30 |

**Reden:** Hoogte minder dan 1,5 meter

**Uitleg van de asbestdeskundige:** Ruimtes met een hoogte lager dan 1,5 meter hoeven in het kader van een asbestattest voor verkoop of schenking niet onderzocht te worden.

Alleen via de toegang naar de kruipkelder kan met de kruipkelder zien, maar niet betreden..

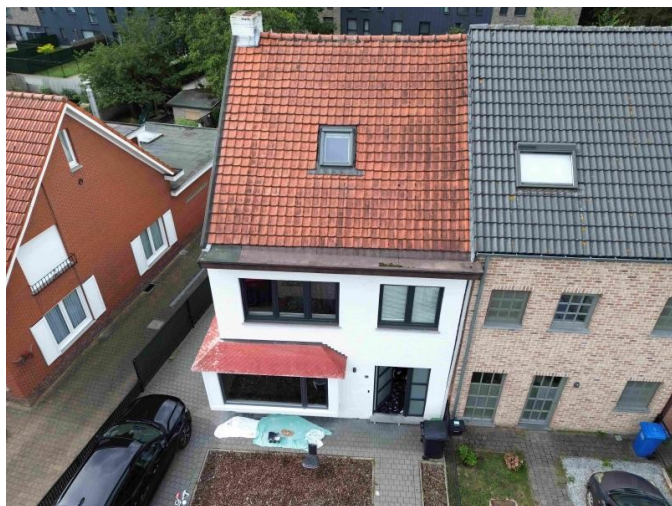
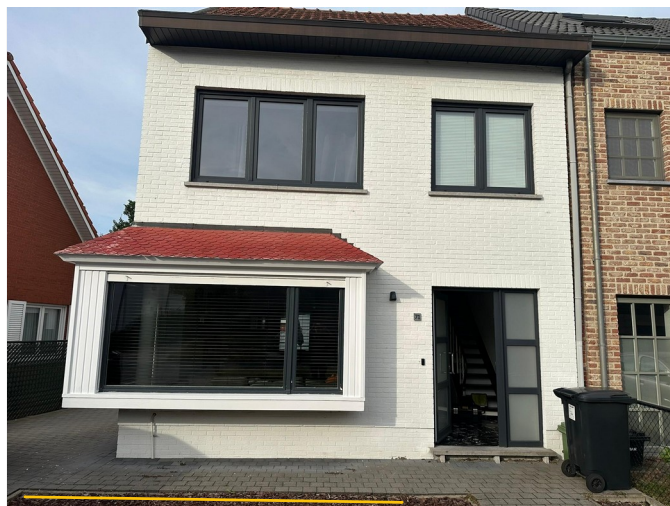
| Fiche 5: adruipzone asbesthoudende dakleien erkers..... | 33 |

afvloeit van het asbestleien erkerdak van de verharding naar de aangrenzende bodemzone.

onderliggende zone = klinkerbestrating, geen bodem  $\geq 75$  vol.% grond  $\rightarrow$  geen afdruiptzonefiche.

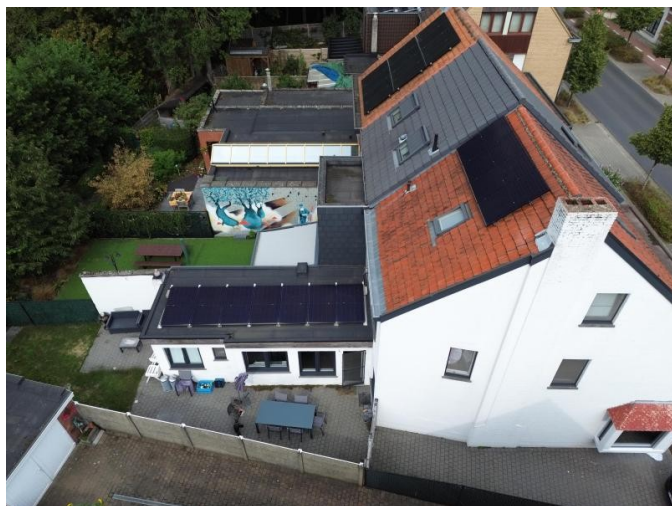
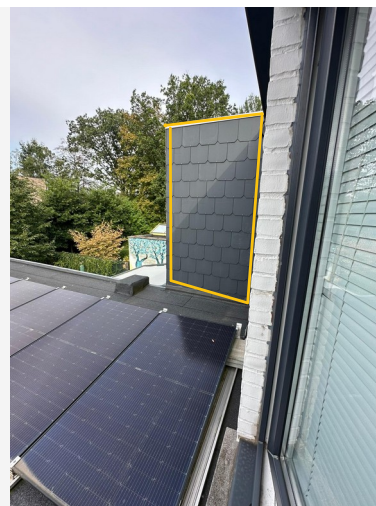
| Fiche 6: Aanpalende gevel met leien..... | 34 |

De gevel van de aanpalende woning bevat niet-asbestverdachte leien.
