# Asbestinventarisatattest

Louis Ecranlaan 7, 2520 Ranst

Attestnummer : 20260528-000070.000

Eindconclusie:

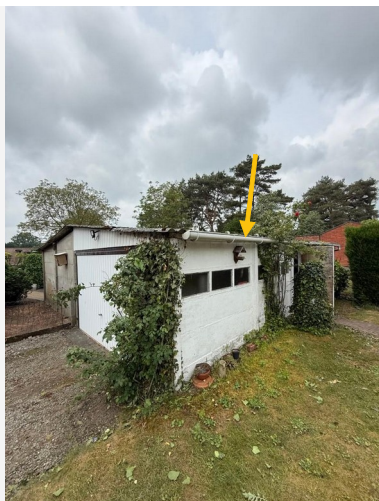
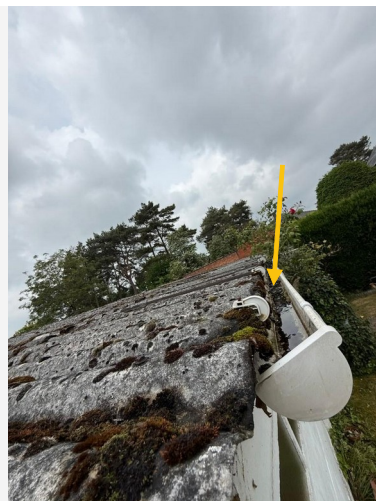
# Fiche 1: Slib in dakgoot golfplaten dakbedekking

Asbestmateriaal – afvalstof

Het asbestmateriaal valt onder de mijlpaal van 2040.

**Dringend verwijderen**

| Beschrijving | Slib in dakgoot golfplaten dakbedekking |
| Type afvalstof | Betreft resten (contaminatie) van verwerking of beschadiging |
| Gebondenheid resten | Niet hecht |
| Hoeveelheid (gewicht - aantal) | <ul style="list-style-type: none"><li>• 11,00 kg - 1 stuk</li></ul> |

- Verwijder het asbestafval.

- Eenvoudige handelingen: mag via doe-het-zelf of door werknemer(s) met opleidingsattest eenvoudige handelingen  
Het materiaal dient verwijderd te worden conform de bepalingen van de Codex over het welzijn op het werk, Boek VI, Titel 3

Vooraleer men tot verwijdering overgaat, dient de toepassing steeds gefixeerd of bevochtigd te worden. Vermijd het breken van de toepassing en voorkom stofvorming ten allen tijde.

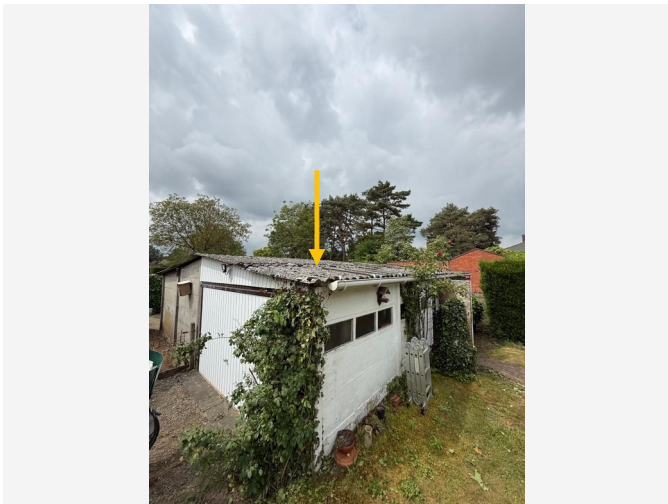
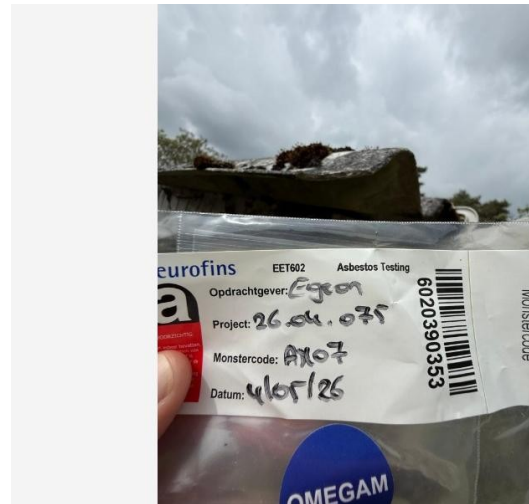
Het asbestmateriaal valt onder de mijlpaal van 2034.

**Dringend verwijderen**

- Verwijder dit asbestmateriaal zo snel mogelijk. Volg de toestand goed op.
- Hemelwater dat afspoelt van asbestcement daken of gevels kan asbestdeeltjes bevatten. Gebruik het enkel voor gesloten circuits (bv. spoelen toiletten). Reinig na het vervangen van het dak of de gevel de dakgoten en regenwaterput of -ton om asbesthoudend sediment of slib te verwijderen

- Eenvoudige handelingen: mag via doe-het-zelf of door werknemer(s) met opleidingsattest eenvoudige handelingen  
Het materiaal dient verwijderd te worden conform de bepalingen van de Codex over het welzijn op het werk, Boek VI, Titel 3

Vooraleer men tot verwijdering overgaat, dient de toepassing steeds gefixeerd of bevochtigd te worden. Vermijd het breken van de toepassing en voorkom stofvorming ten allen tijde.

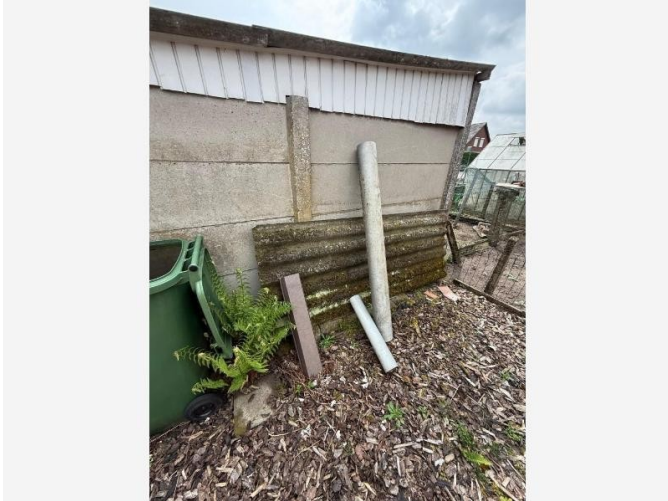
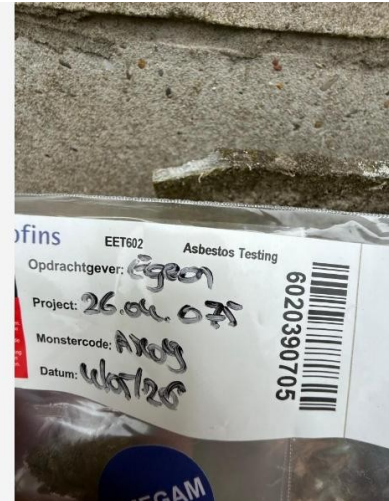
| Identificatiemethode | Een monstername door de asbestdeskundige met laboanalyse door een asbestlabo. |

Vooraleer men tot verwijdering overgaat, dient de toepassing steeds gefixeerd of bevochtigd te worden. Vermijd het breken van de toepassing en voorkom stofvorming ten allen tijde.

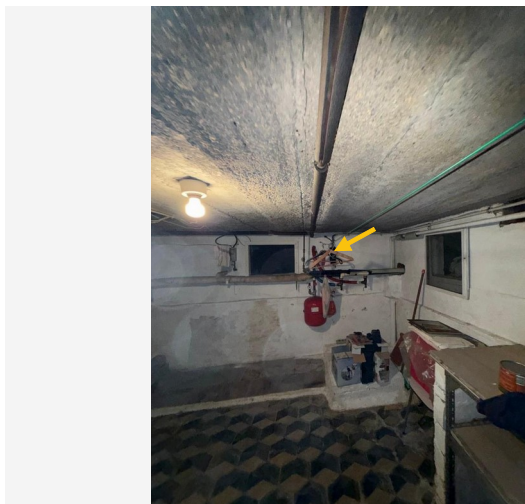
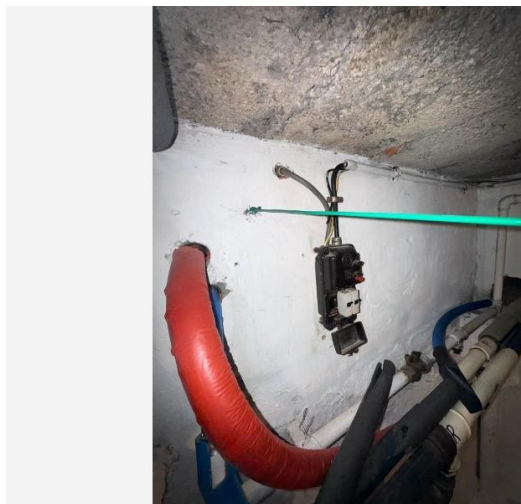
| Identificatiemethode | <p>De asbestdeskundige beoordeelt het materiaal als asbestverdacht en dus asbesthoudend, en dit zonder monstername.</p> <p>Motivatie: De monstername brengt andere schade aan dan schade die inherent is aan de monstername.</p> |

Vooraleer men tot verwijdering overgaat, dient de toepassing steeds gefixeerd of bevochtigd te worden. Vermijd het breken van de toepassing en voorkom stofvorming ten allen tijde.

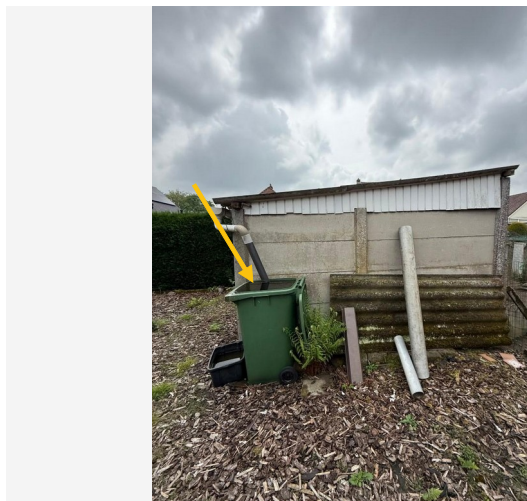
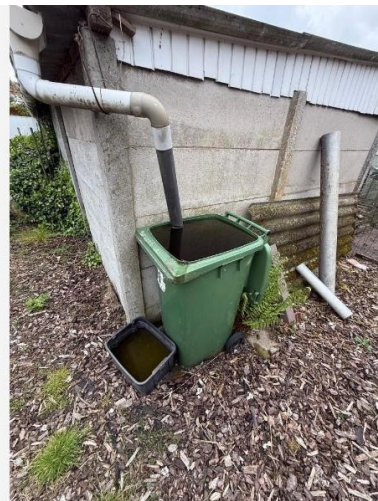
## Fiche 11: Opvang hemelwater golfplaten dakbedekking garage

Advies

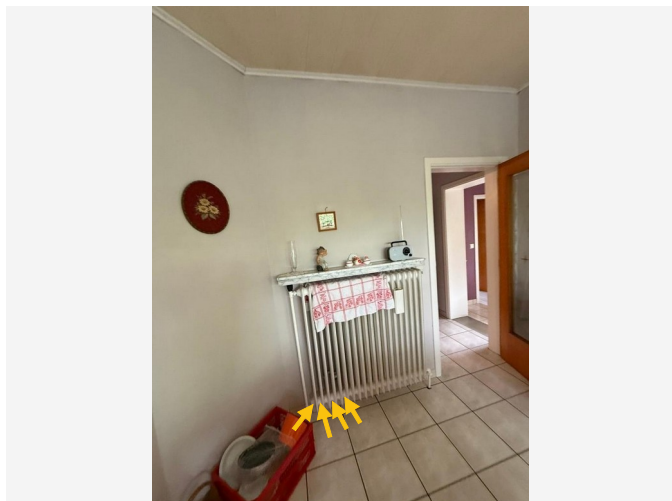
## Fiche 12: Niet waarneembare maar vermoedlijk aanwezige pakkingen

Advies

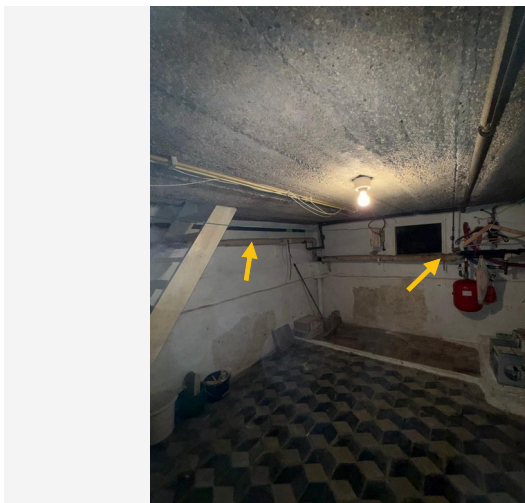
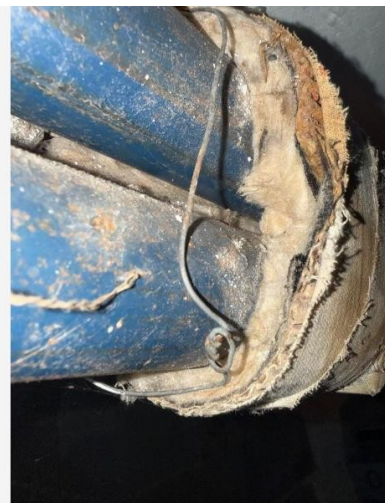
## Fiche 24: Niet asbestverdachte leidingisolatie

| Beschrijving | Notitie | Terug te vinden op plannen |
|---|---|---|
| Fiche 24: Niet asbestverdachte leidingisolatie | In de kelder werd leidingisolatie vastgesteld. Het betreft echter geen asbestverdachte leidingisolatie, maar leidingisolatie opgebouwd uit een windel aan de buitenzijde met een soort minerale wol aan de binnenzijde. | Plan 1.2: Woning -1 overige |

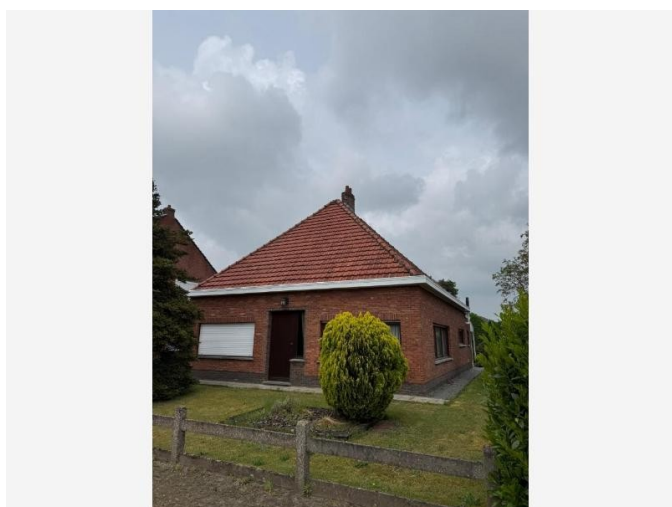
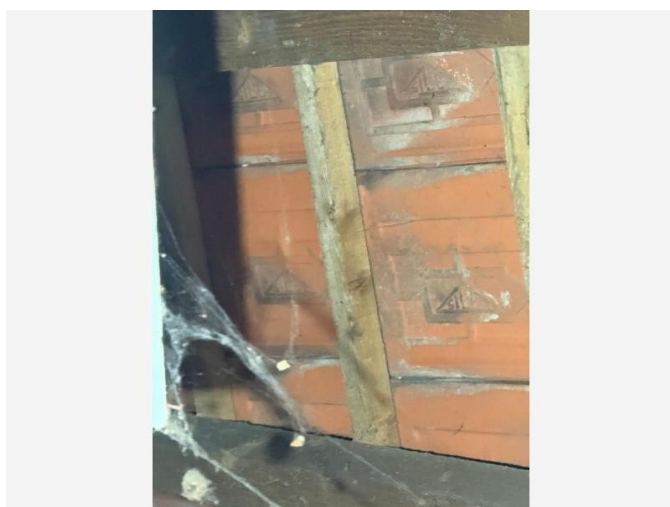
### Fiche 26: Niet aanwezig onderdak

| Beschrijving | Notitie | Terug te vinden op plannen |
|---|---|---|
| Fiche 26: Niet aanwezig onderdak | In zowel de woning als in de garage werd ter plaatse geen onderdak vastgesteld. | Plan 1.9: Woning +1 overige 3<br>Plan 2.3: Garage dakverdieping overige 2 |
