# Asbestinventarisatetest

11346B0981/00Y009

Attestnummer : **20260611-000015.001**

## Zone 1: Constructie

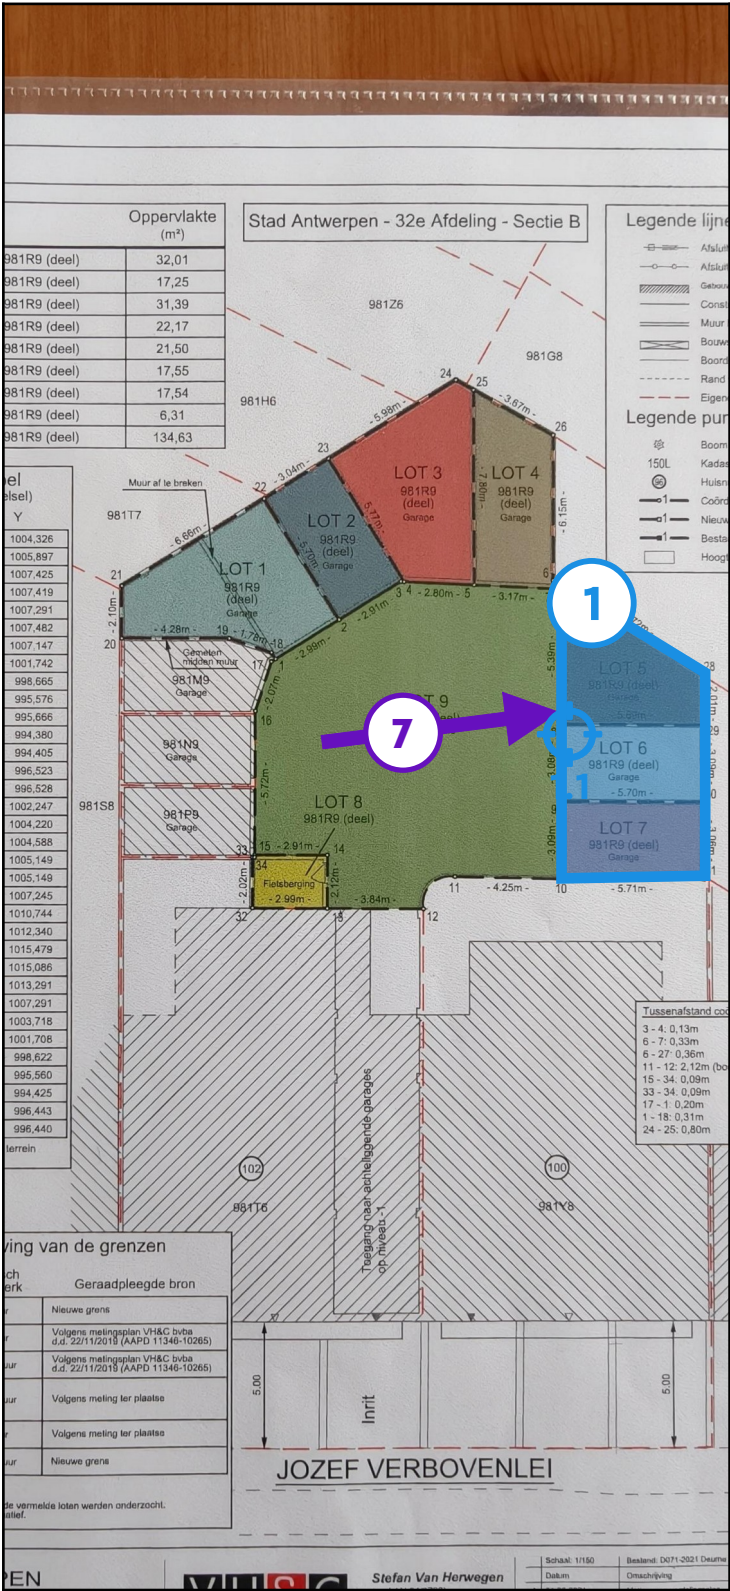
Plan 1.1: IMG20260604153525

| 1. Roofing dak | Geen asbest | - |
| 1.1 Code: A32 | Puntmonster | - |
| 7. Geen asbestverdachte kit aan de poort | Overige ruimte of materiaal | - |

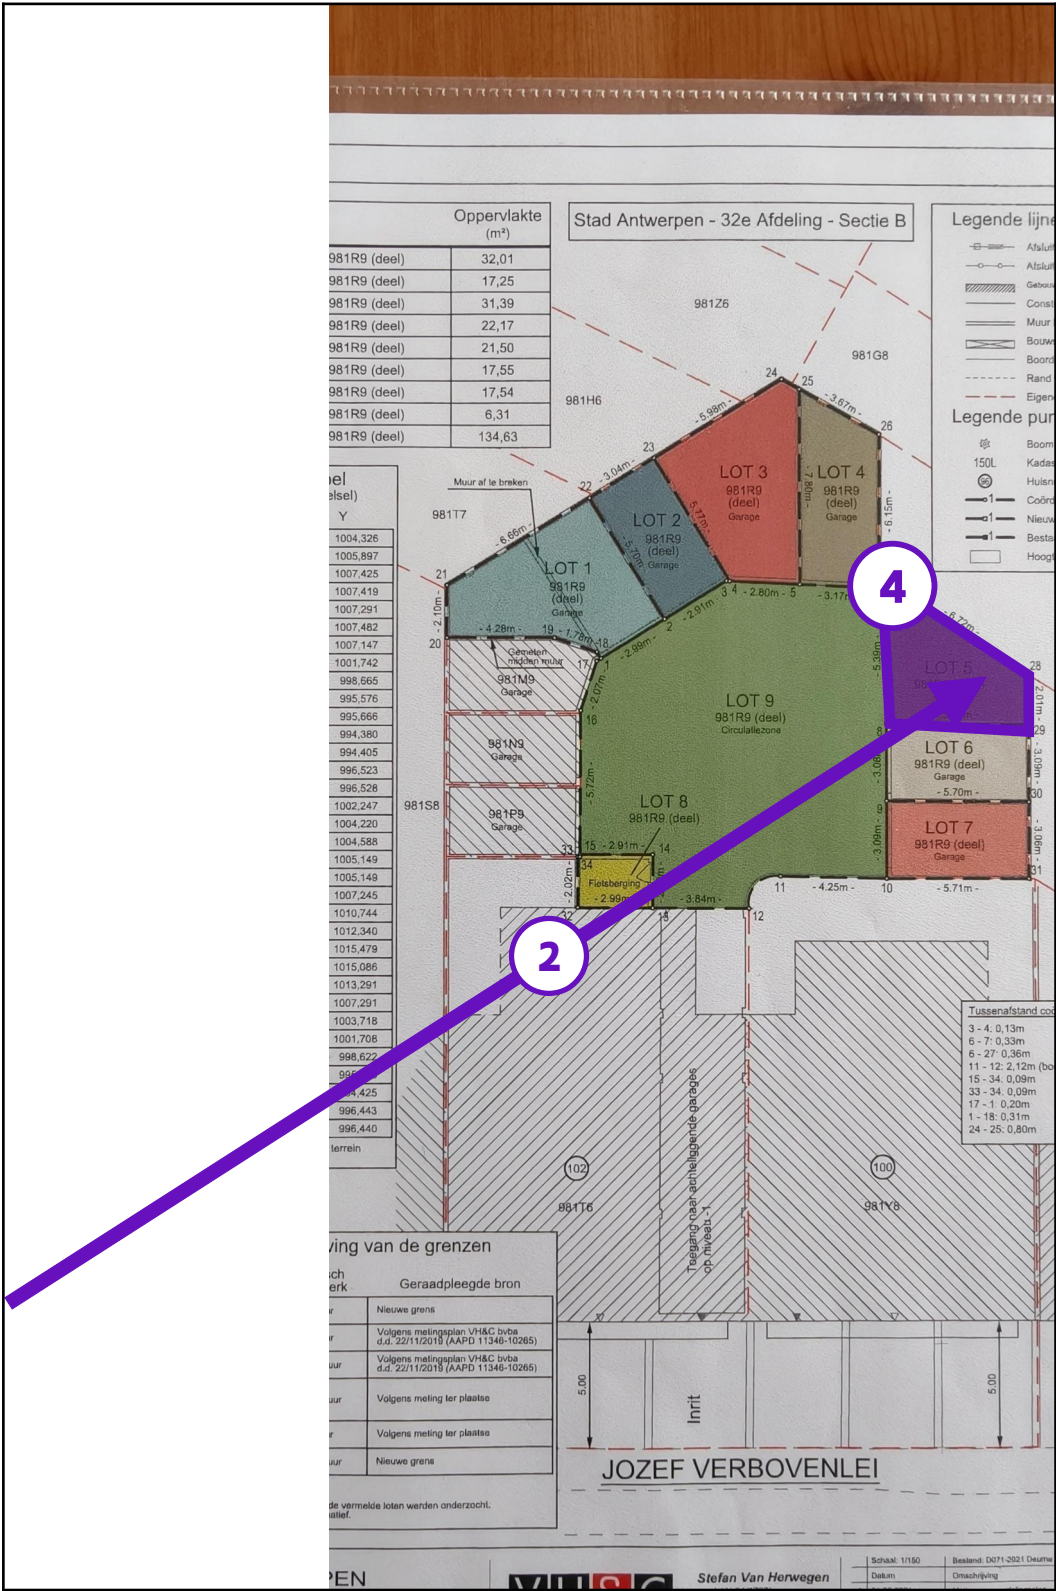
| 2. Materialen onder de roofing (garage) | Overige ruimte of materiaal | - |
| 4. Geen pleisterwerk aanwezig in garage | Overige ruimte of materiaal | - |

| Beschrijving | Notitie | Terug te vinden op plannen |
|---|---|---|
| Fiche 2: Materialen onder de roofing (garage) | Materiaal kan niet geïnspecteerd worden zonder destructieve handelingen te treffen. (valt buiten de scope van dit onderzoek.) | Plan 1.2: IMG20260604153525 kopie |

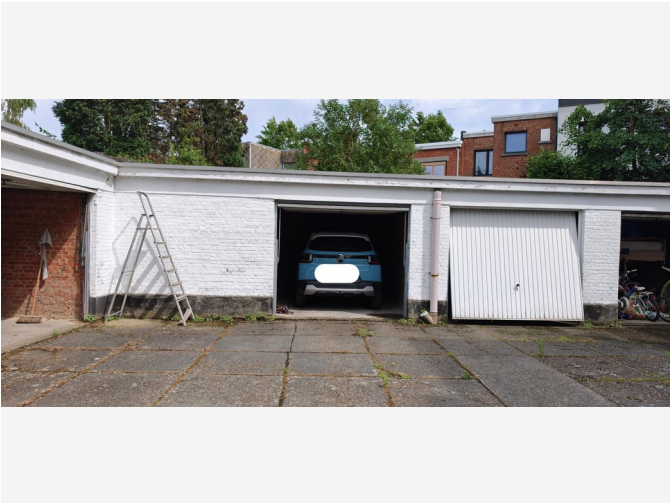
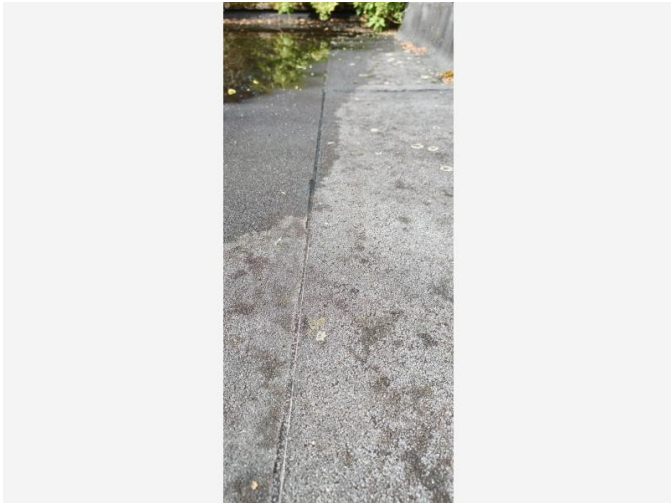
Conclusie

Geen asbest

| # | Type | Referentie | Resultaat |
|---|---|---|---|
| 1.1 | Puntmonster | A32 | Geen asbest |

| Beschrijving | Roofing dak |
| Bindmiddel van materiaal | Bitumen (roofing, teer, asfalt) |
| Opmerking | Doorlopende roofing over andere garages, maar volgens opdrachtgever toch privaat en geen gemene delen. |

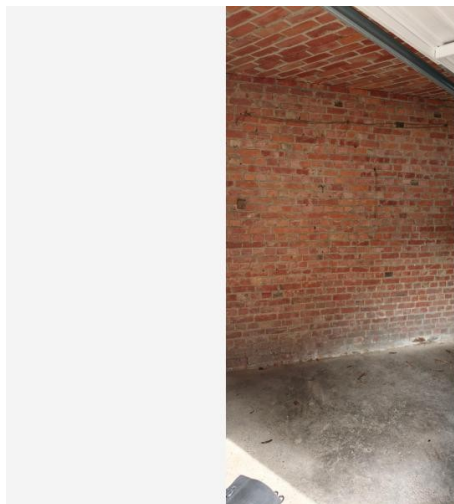
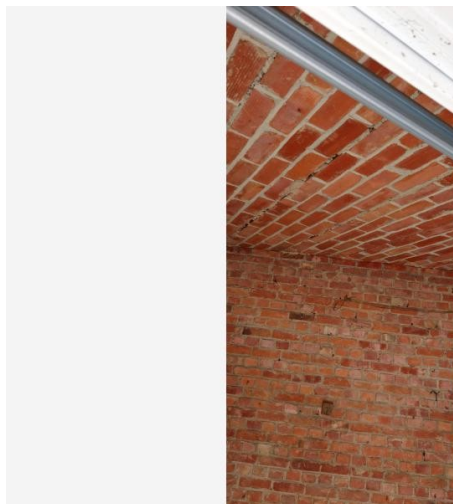
### Fiche 4: Geen pleisterwerk aanwezig in garage

| Beschrijving | Notitie | Terug te vinden op plannen |
|---|---|---|
| Fiche 4: Geen pleisterwerk aanwezig in garage | Ter info | Plan 1.2: IMG20260604153525 kopie |

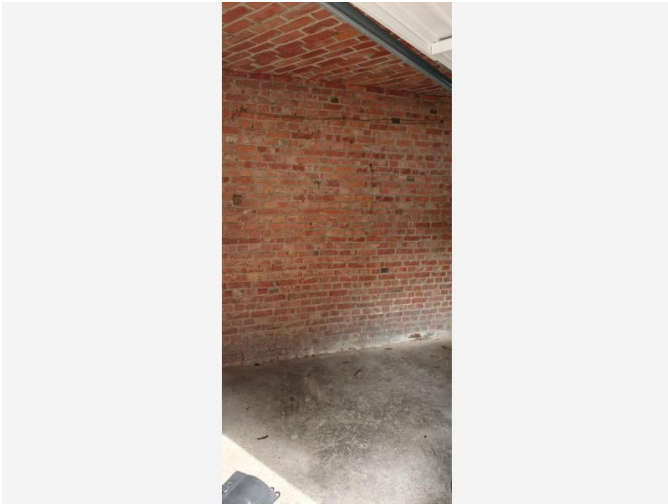
## Fiche 6: Leidingisolatie niet aanwezig in de garage

| Beschrijving | Notitie | Terug te vinden op plannen |
|---|---|---|
| Fiche 6: Leidingisolatie niet aanwezig in de garage | Ter info. (verplicht te beschrijven) | - |

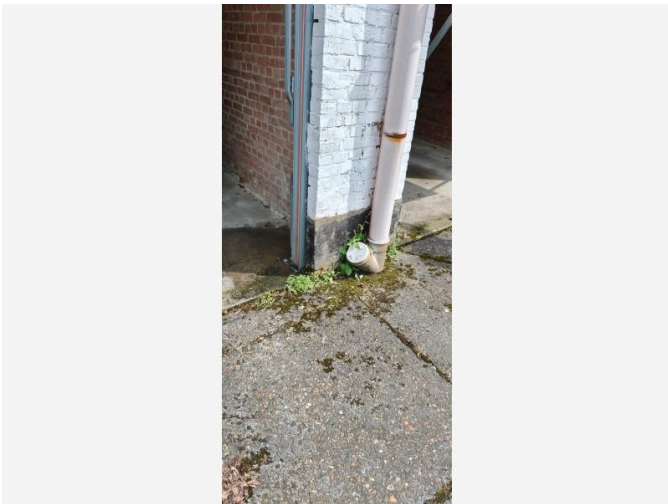
## Fiche 7: Geen asbestverdachte kit aan de poort

| Beschrijving | Notitie | Terug te vinden op plannen |
|---|---|---|
| Fiche 7: Geen asbestverdachte kit aan de poort | Niet aanwezig ter info. | Plan 1.1: IMG20260604153525 |
