# Asbestinventarisatetest

Hemelstraat 2, 2520 Ranst

Attestnummer : 20260930-000271.000

**Niet-asbestveilig**

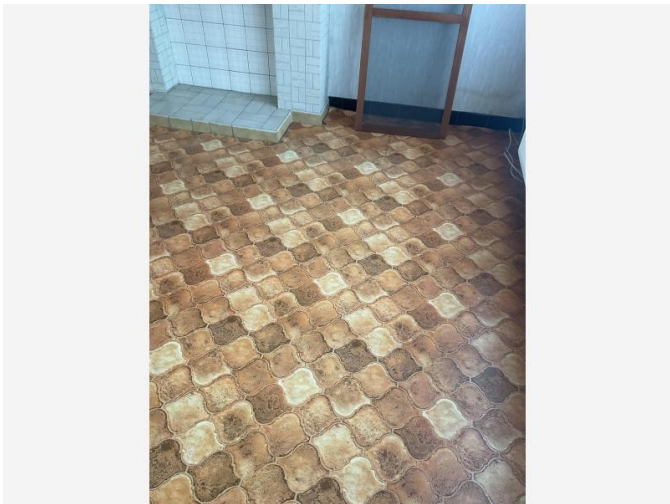
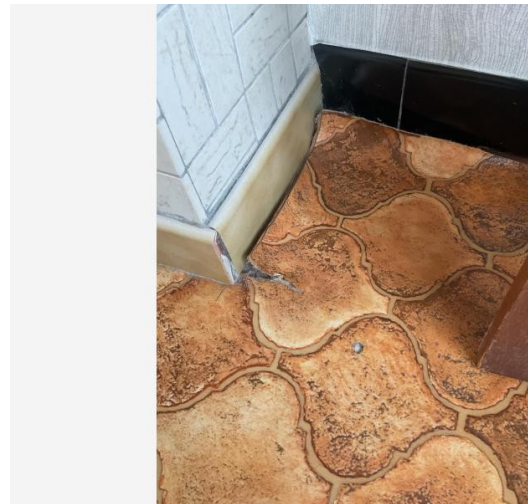
Het asbestmateriaal valt onder de mijlpaal van 2034.

Verwijderen

Niet-hechtgebonden asbesttoepassing in een gesloten ruimte. De verwijdering van asbesthoudend vinyl brengt veel kans op een hoge vezelvrijgave tijdens de werken mee en dient daardoor steeds in een hermetische zone te worden verwijderd.

| Eindbeoordeling materiaalrisico | Verhoogd materiaalrisico en/of verhoogde kans op vezelvrijgave |

| Gebondenheid | Categorie 2: niet-hechtgebonden met matrix |
| Asbestconcentratie | Hoog ( $\geq 50\%$ ) |
| Toestand van het materiaal | Licht beschadigd, licht verweerd. Intacte calciumsilicaatplaat of materiaal met categorie 3-gebondenheid |

| # | Type | Referentie | Resultaat |
|---|---|---|---|
| 1.1 | Puntmonster | MM05 | Chrysotiel |

- Verwijder dit asbestmateriaal zo snel mogelijk. Volg de toestand goed op.

- Hermetische zone (erkend asbestverwijderaar)  
Contacteer een erkend asbestverwijderaar voor deze werken.

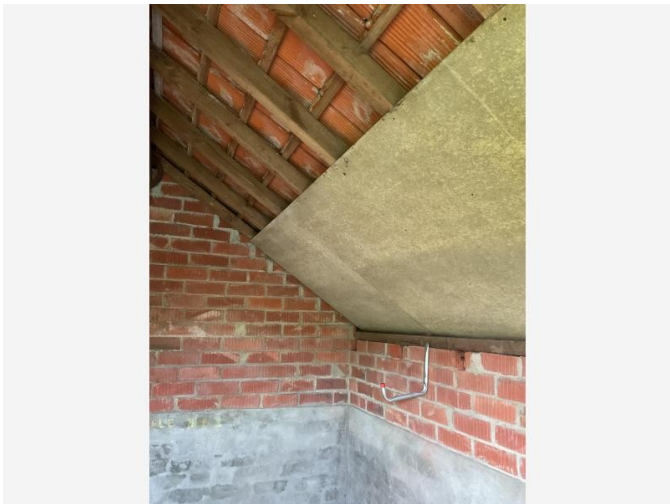
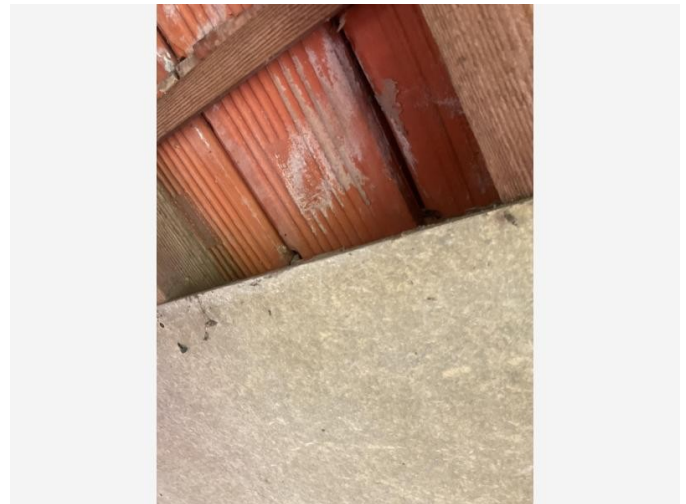
Het asbestmateriaal valt onder de mijlpaal van 2040.

Zorgvuldig beheren

| Eindbeoordeling materiaalarisico | Laag materiaalarisico en/of verlaagde kans op vezelvrijgave |

| Gebondenheid | Categorie 1: hechtgebonden in oorsprong |
| Toestand van het materiaal | Licht beschadigd, licht verweerd. Intacte calciumsilicaatplaat of materiaal met categorie 3-gebondenheid |

| # | Type | Referentie | Resultaat |
|---|---|---|---|
| 2.1 | Puntmonster | MM11 | Chrysotiel |

- Zorg voor een veilig beheer. Vermijd het beschadigen van het asbestmateriaal. Controleer de toestand jaarlijks op wijzigingen.

- Eenvoudige handelingen: mag via doe-het-zelf of door werknemer(s) met opleidingsattest eenvoudige handelingen  
Hechtgebonden asbesttoepassing. Laat deze bij voorkeur verwijderen door een aannemer/dakwerker in het bezit van de nodige opleidingsattesten.

Na het verwijderen van de dakpannen en latwerk kunnen deze onderdakplaten in hun geheel worden gedemonteerd en afgevoerd.

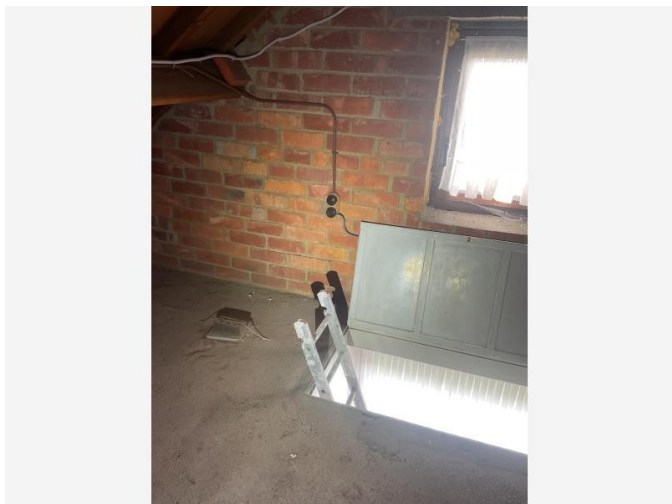
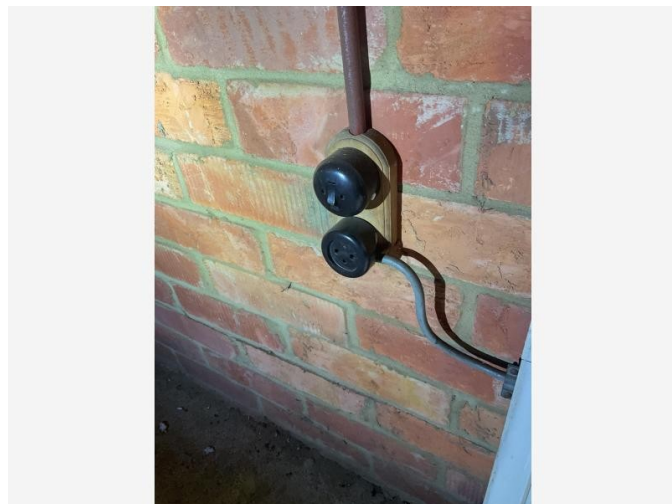
Het asbestmateriaal valt onder de mijlpaal van 2040.

Zorgvuldig beheren

- Zorg voor een veilig beheer. Vermijd het beschadigen van het asbestmateriaal. Controleer de toestand jaarlijks op wijzigingen.
- Voer bijkomende staalname(s) uit.

- Eenvoudige handelingen: mag via doe-het-zelf of door werknemer(s) met opleidingsattest eenvoudige handelingen  
Hechtgebonden asbesttoepassing met een van nature lage kans op vezelemissie. Deze kan gemakkelijk van de muur worden losgeschroefd zonder de asbesttoepassing te beschadigen.

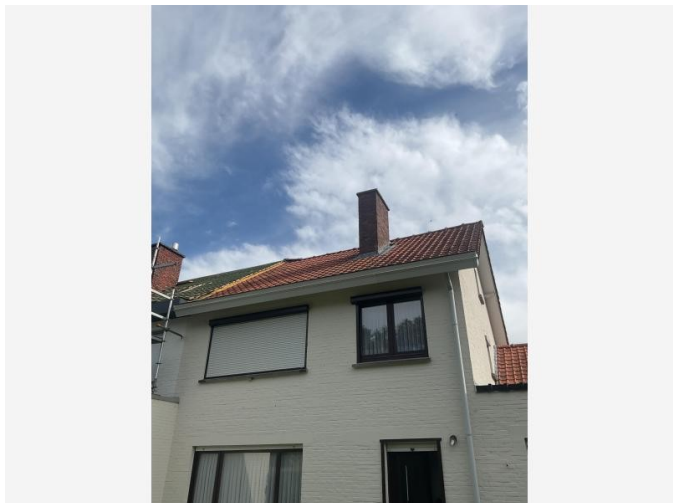
# Fiche 5: Inhoud steense schouw niet controleerbaar door hoogte

Beperking

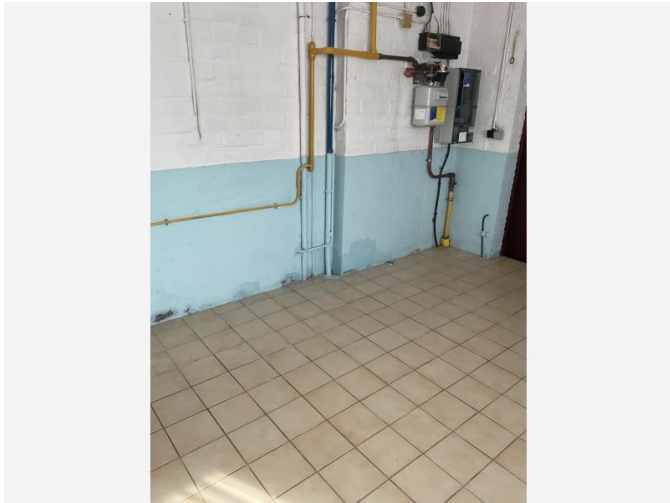
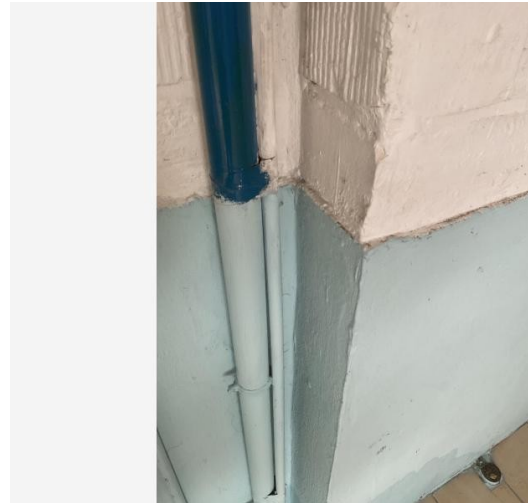
## Fiche 7: Cementering binnenmuren

Geen asbest

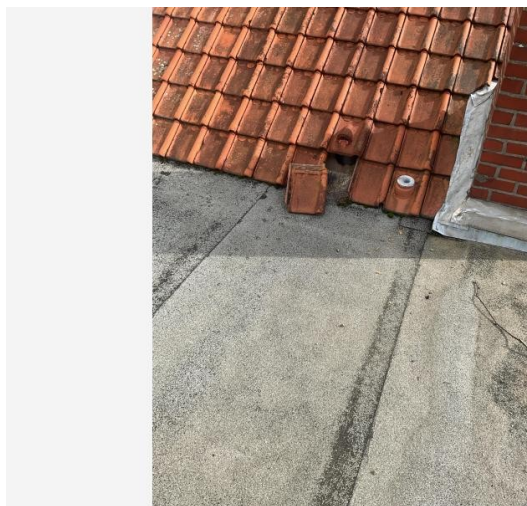
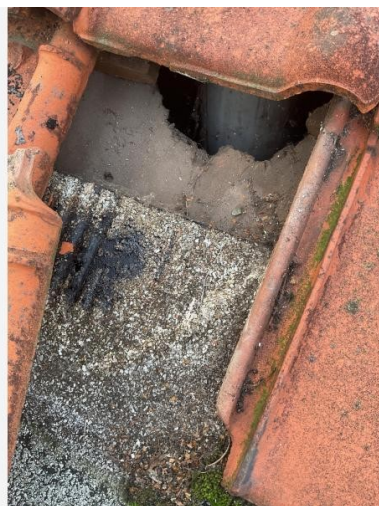
## Fiche 8: Roofing

Geen asbest

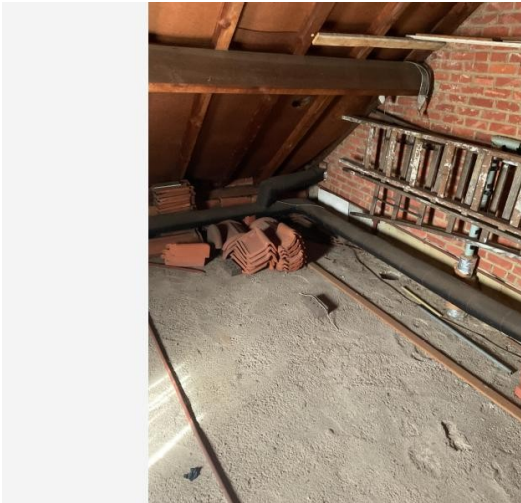
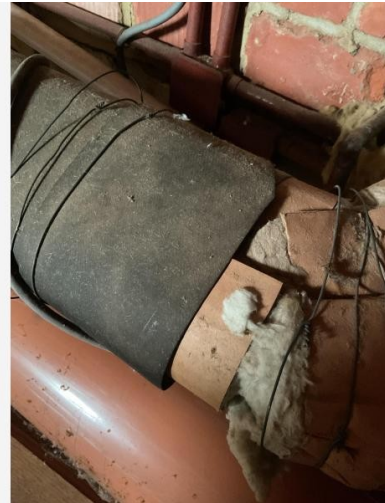
## Fiche 9: Bitumen leidingisolatie op zolder

Geen asbest

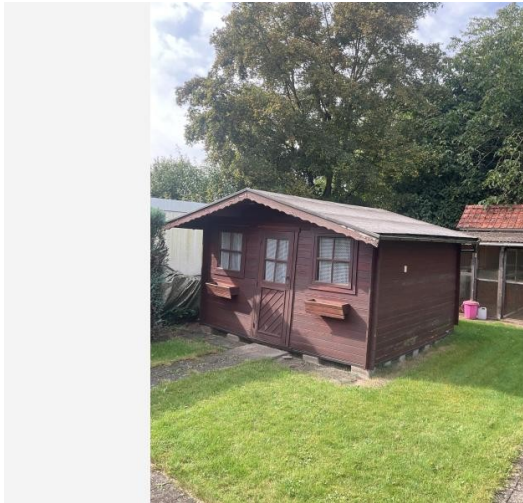
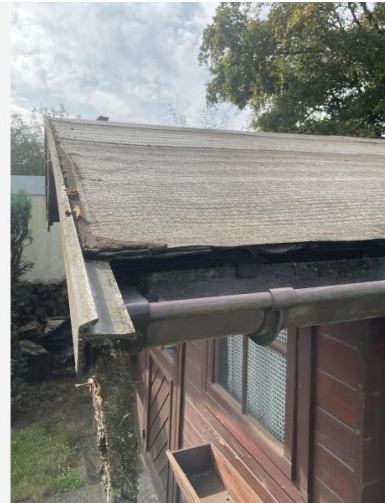
## Fiche 10: Roofing op tuinhuis

Geen asbest

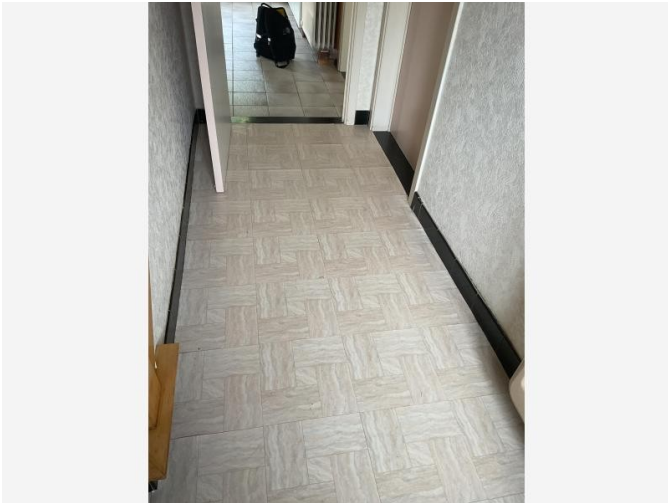
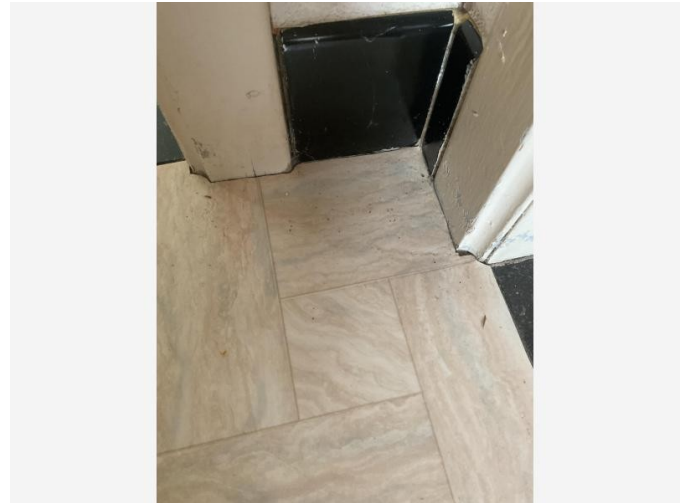
## Fiche 11: Vinyltegels inkom

Geen asbest

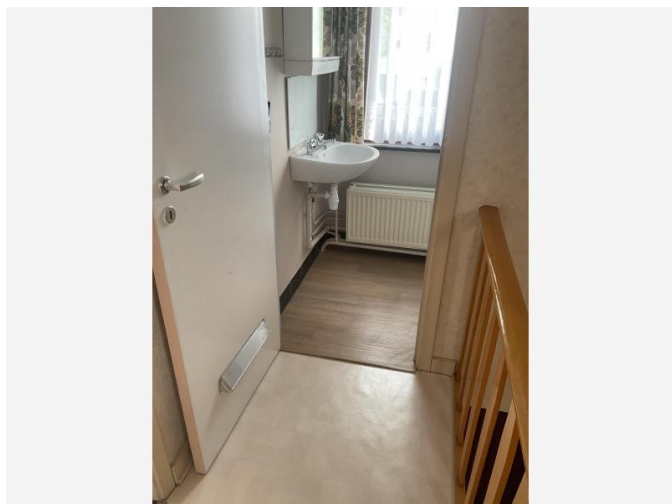
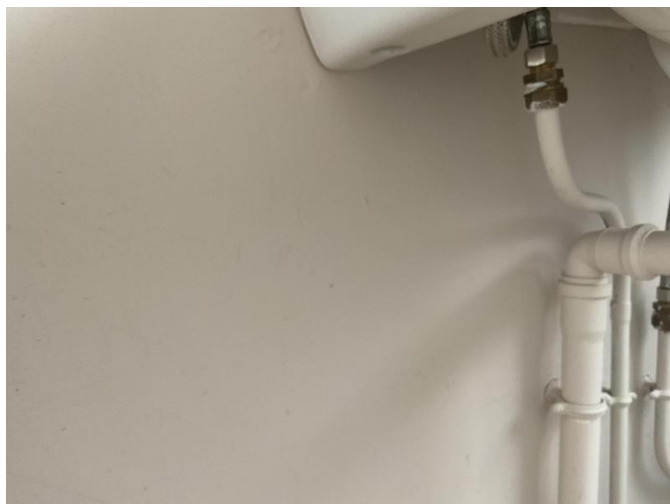
## Fiche 13: Pleisterwerk muren

Geen asbest

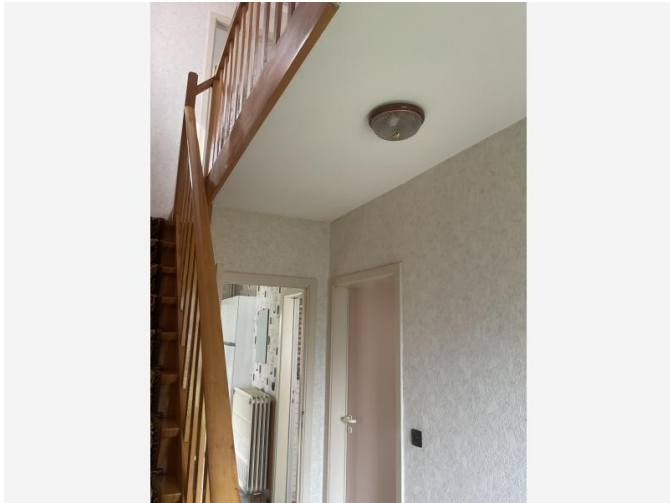
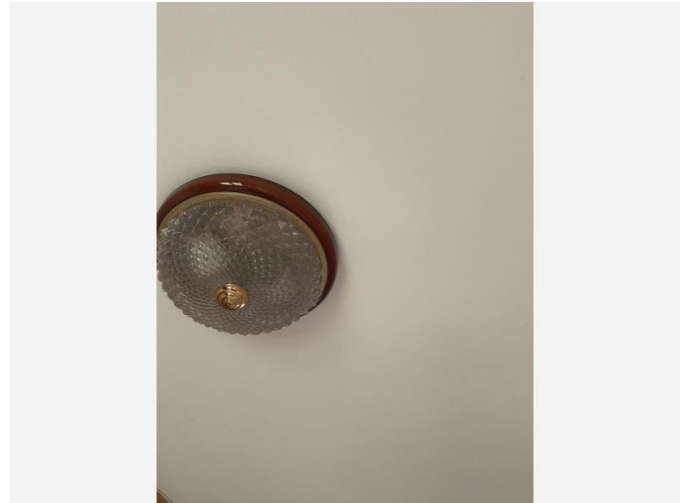
## Fiche 14: Pleisterwerk plafonds

Geen asbest

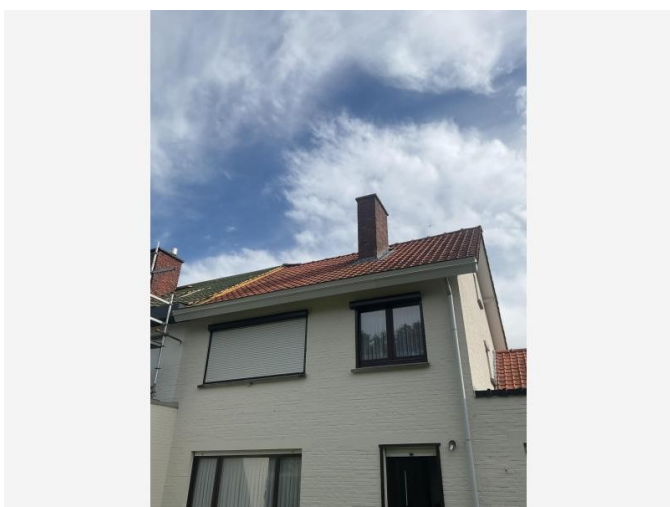
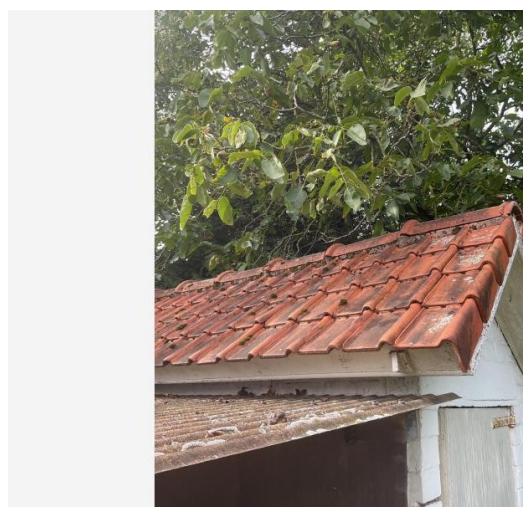
## Fiche 18: Dakbedekking bestaande uit pannen (niet verdacht)

| Beschrijving | Notitie | Terug te vinden op plannen |
|---|---|---|
| Fiche 18: Dakbedekking bestaande uit pannen (niet verdacht) | De dakbedekking is niet-asbestverdacht. | Plan 1.14: Hoofdgebouw dak<br>Plan 3.2: Kippenhok dak |
