# Asbestinventarisatetest

12392A0709/00E003

Attestnummer : 20250330-000113.000

Uitgegeven op : 30.03.2025

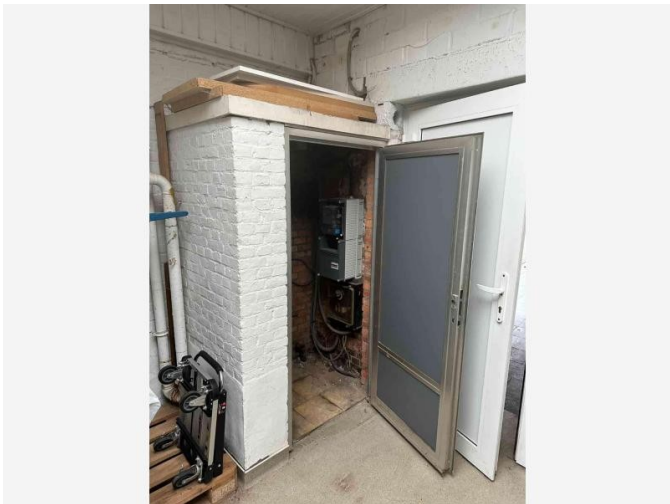
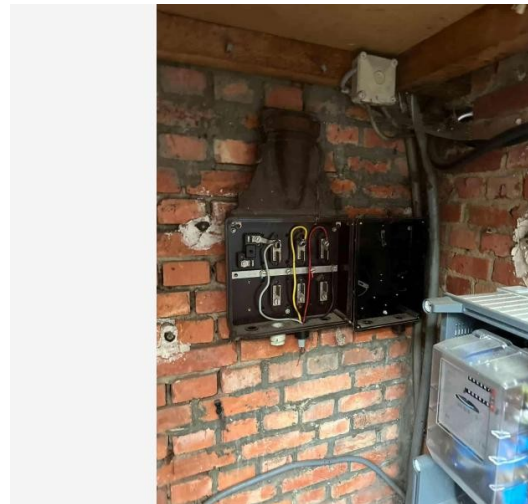
| Eindbeoordeling materiaalrisico | Verhoogd materiaalrisico en/of verhoogde kans op vezelvrijgave |

| Asbestsoort (vezeltype) | Crocidoliet aanwezig |
| Toestand van het materiaal | Licht beschadigd, licht verweerd. Intact calciumsilicaatmateriaal of categorie III 'gebondenheid' |

| Beschrijving | bakeliet resten verdeelkast |

- Verwijder dit asbestmateriaal zo snel mogelijk. Volg de toestand goed op.

- Eenvoudige handelingen: mag via doe-het-zelf of door werknemer(s) met opleidingsattest eenvoudige handelingen  
Het is moeilijk te bepalen of de bakeliettoepassingen in de berging ook effectief asbesthoudend zijn (het kan ook gaan om de asbestvrije variant). U mag de bakeliettoepassing zelf verwijderen mits gebruik van de juiste persoonlijke beschermingsmiddelen (handschoenen, FFP3 masker,...) Zolang u juist omspringt met deze materialen (niet schuren, breken, slijpen of boren) komen er weinig of geen asbestvezels vrij en zijn de gezondheidsrisico's miniem.

Verpak de verwijderde verdeler goed in plastic folie of zakken die speciaal voor asbest zijn bedoeld en breng het naar het containerpark (als dit in je gemeente) is toegelaten of breng het naar een erkend afvalverwerkingsbedrijf dat asbest kan verwerken.

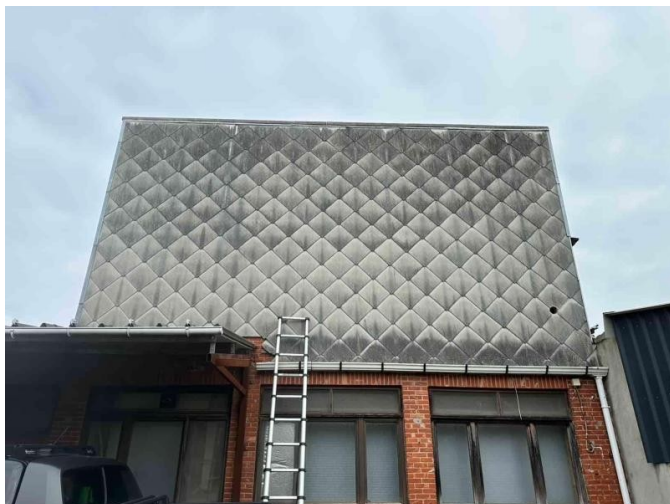
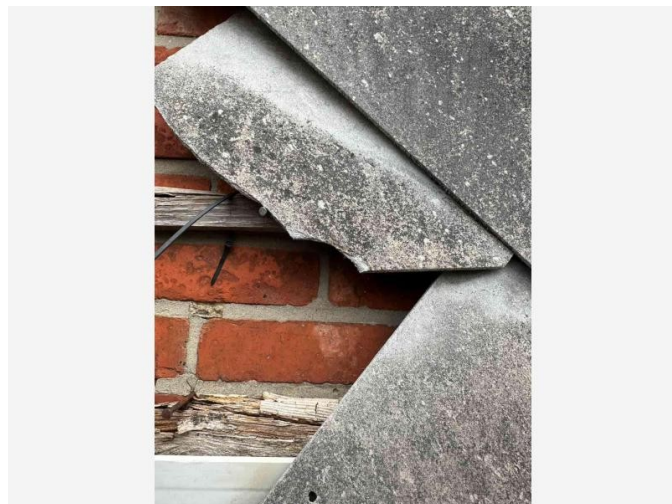
| Eindbeoordeling materiaalarisico | Laag materiaalarisico en/of verlaagde kans op vezelvrijgave |

| Asbestsoort (vezeltype) | Alleen chrysotiel |
| Toestand van het materiaal | Licht beschadigd, licht verweerd. Intact calciumsilicaatmateriaal of categorie III 'gebondenheid' |

| Beschrijving | gevelleien |
| Opmerking | bevat chrysotiel 10-15% |

- Zorg voor een veilig beheer en verwijder dit asbestmateriaal wanneer het bij werken eenvoudig bereikbaar wordt. Controleer de toestand jaarlijks op wijzigingen.

- Eenvoudige handelingen: enkel door erkend asbestverwijderaar  
Het is aan te raden om een erkend asbestverwijderingsbedrijf in te schakelen om de asbestleien te verwijderen. Deze bedrijven hebben de juiste apparatuur, training en ervaring om het asbestcement veilig te verwijderen en te verwerken.

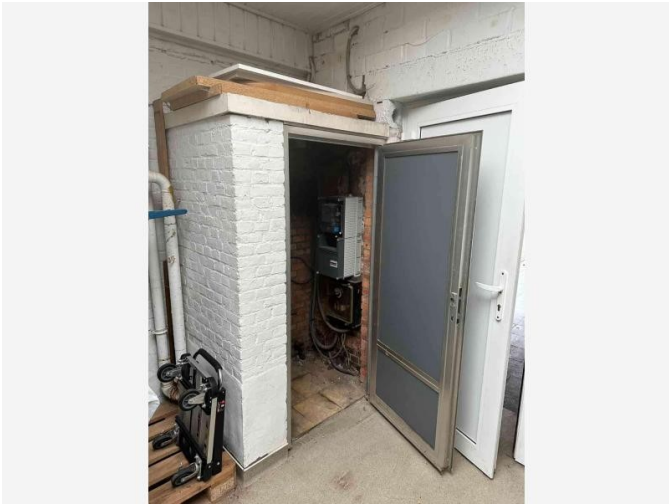
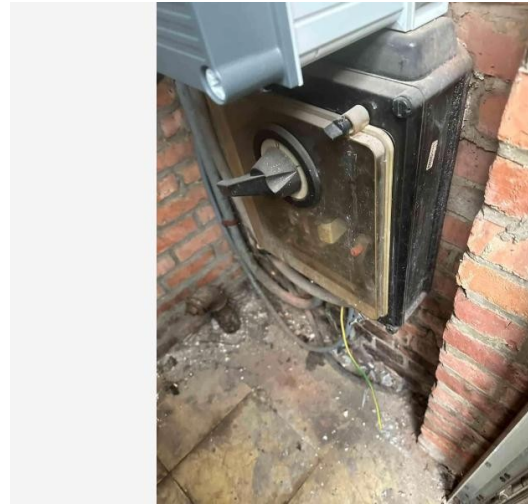
| Eindbeoordeling materiaalrisico | Verhoogd materiaalrisico en/of verhoogde kans op vezelvrijgave |

| Asbestsoort (vezeltype) | Crocidoliet aanwezig |
| Toestand van het materiaal | Licht beschadigd, licht verweerd. Intact calciumsilicaatmateriaal of categorie III 'gebondenheid' |

| Beschrijving | bakeliet hoofdschakelaar |

- Zorg voor een veilig beheer en verwijder dit asbestmateriaal wanneer het bij werken eenvoudig bereikbaar wordt. Controleer de toestand jaarlijks op wijzigingen.

- Eenvoudige handelingen: mag via doe-het-zelf of door werknemer(s) met opleidingsattest eenvoudige handelingen  
Het is moeilijk te bepalen of de bakeliettoepassingen in de berging ook effectief asbesthoudend zijn (het kan ook gaan om de asbestvrije variant). U mag de bakeliettoepassing zelf verwijderen mits gebruik van de juiste persoonlijke beschermingsmiddelen (handschoenen, FFP3 masker,...) Zolang u juist omspringt met deze materialen (niet schuren, breken, slijpen of boren) komen er weinig of geen asbestvezels vrij en zijn de gezondheidsrisico's miniem.

Verpak de verwijderde verdeler goed in plastic folie of zakken die speciaal voor asbest zijn bedoeld en breng het naar het containerpark (als dit in je gemeente) is toegelaten of breng het naar een erkend afvalverwerkingsbedrijf dat asbest kan verwerken.

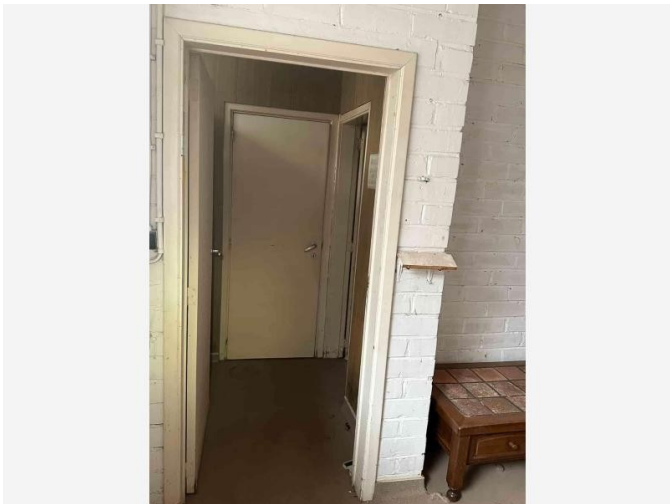
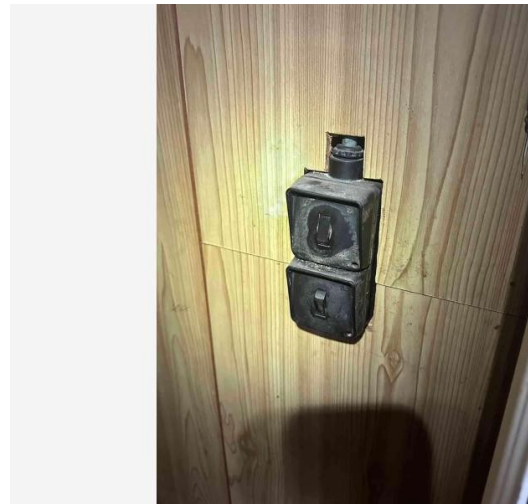
| Eindbeoordeling materiaalrisico | Verhoogd materiaalrisico en/of verhoogde kans op vezelvrijgave |

| Asbestsoort (vezeltype) | Crocidoliet aanwezig |
| Toestand van het materiaal | Licht beschadigd, licht verweerd. Intact calciumsilicaatmateriaal of categorie III 'gebondenheid' |

| Beschrijving | Bakeliet schakelaars en lamphouders |

- Zorg voor een veilig beheer en verwijder dit asbestmateriaal wanneer het bij werken eenvoudig bereikbaar wordt. Controleer de toestand jaarlijks op wijzigingen.

- Eenvoudige handelingen: mag via doe-het-zelf of door werknemer(s) met opleidingsattest eenvoudige handelingen  
Het is moeilijk te bepalen of de bakeliettoepassingen in de werkplaats ook effectief asbesthoudend zijn (het kan ook gaan om de asbestvrije variant). U mag de bakeliettoepassing zelf verwijderen mits gebruik van de juiste persoonlijke beschermingsmiddelen (handschoenen, FFP3 masker,...) Zolang u juist omspringt met deze materialen (niet schuren, breken, slijpen of boren) komen er weinig of geen asbestvezels vrij en zijn de gezondheidsrisico's miniem.

Verpak de verwijderde schakelaars en lamphouders goed in plastic folie of zakken die speciaal voor asbest zijn bedoeld en breng het naar het containerpark (als dit in je gemeente) is toegelaten of breng het naar een erkend afvalverwerkingsbedrijf dat asbest kan verwerken.

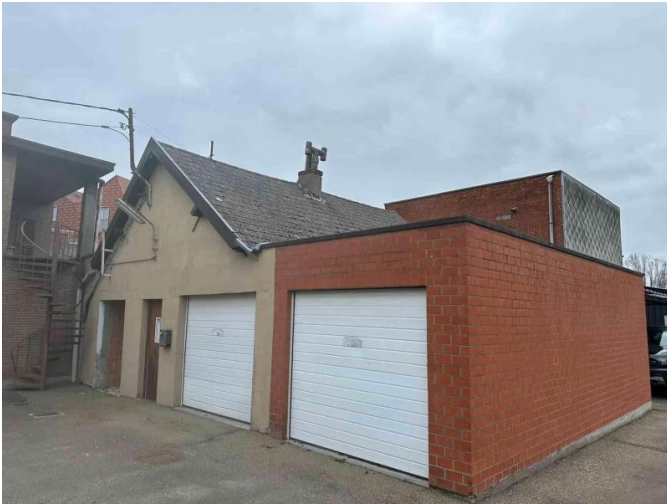
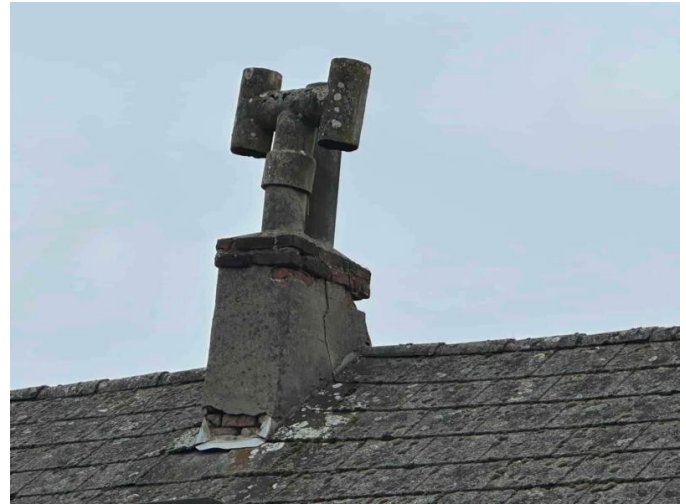
| Opmerking | lengte, omtrek en dikte zijn indicatief (de opgegeven hoeveelheden mogen niet gebruikt worden als maatstaf van heffing). |

- Zorg voor een veilig beheer en verwijder dit asbestmateriaal wanneer het bij werken eenvoudig bereikbaar wordt. Controleer de toestand jaarlijks op wijzigingen.

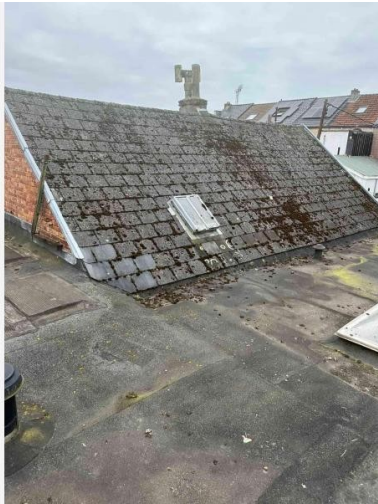
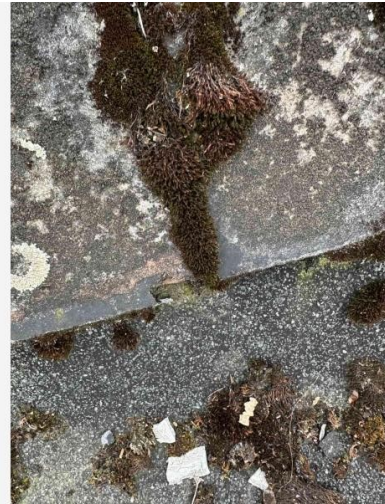
| Opmerking | oppervlakte is indicatief. (de opgegeven hoeveelheden mogen niet gebruikt worden als maatstaf van heffing).<br><br>bevat 10-15% chrysotiel en 2-5% crocidoliet |

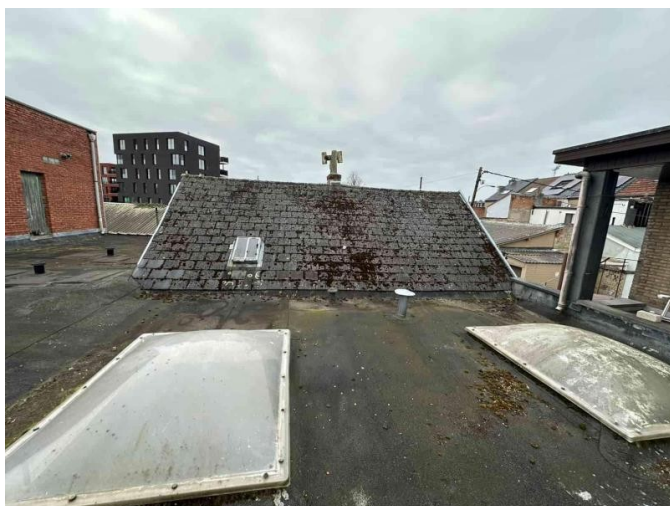
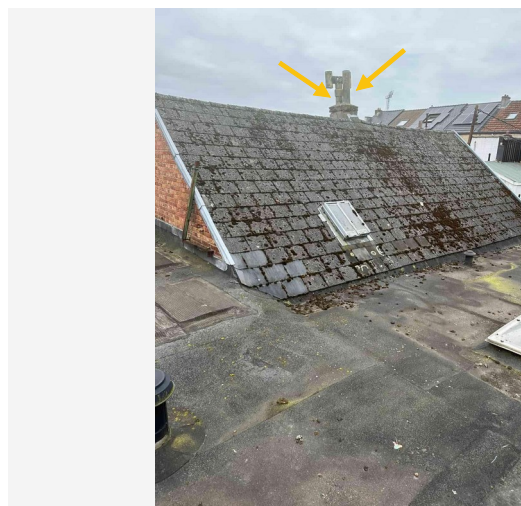
| Opmerking | lengte, omtrek en dikte zijn indicatief (de opgegeven hoeveelheden mogen niet gebruikt worden als maatstaf van heffing). |

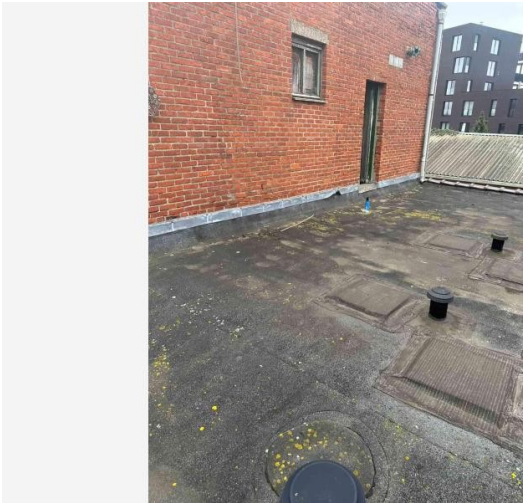
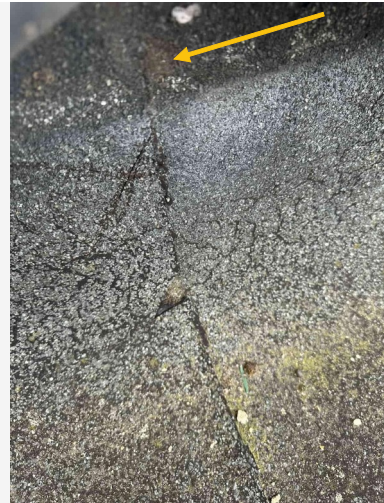
## Fiche 12: roofing plat dak

Geen asbest

| Opmerking | <p>oppervlakte is indicatief. (de opgegeven hoeveelheden mogen niet gebruikt worden als maatstaf van heffing).</p> <p>Er kan geen uitspraak gedaan worden van de onderliggende roofinglagen. Dit om lekkages te voorkomen.</p> |
