# Asbestinventarisatetest

Conscienceplein 14, 2850 Boom

Attestnummer : 20241116-000163.000

Uitgegeven op : 16.11.2024

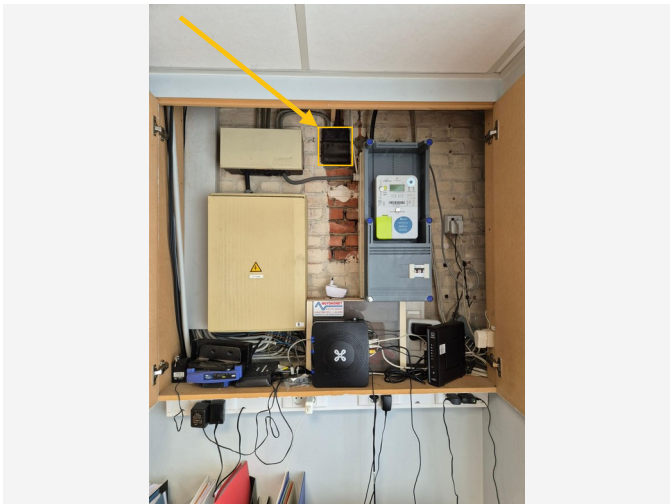
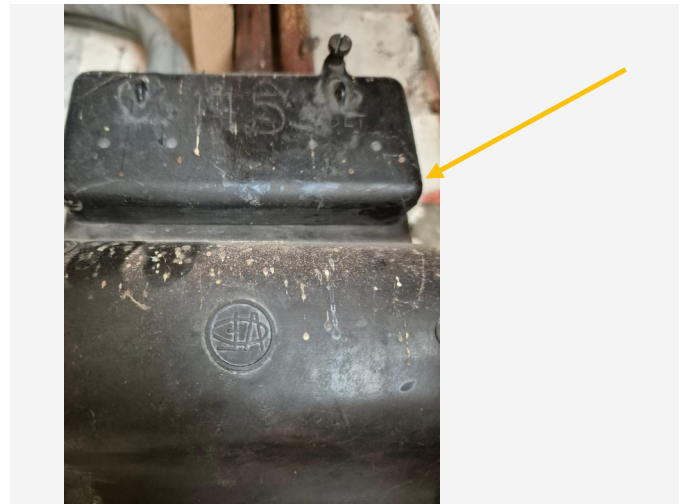
Het asbestmateriaal valt onder de mijlpaal van 2040.

| Eindbeoordeling materiaalarisico | Zeer laag materiaalarisico en/of zeer lage kans op vezelvrijgave |
| Opmerking | <p>Het vermelde volume betreft een beredeneerde schatting. Er worden geen rechten verleend aan dit volume. Het is moeilijk te bepalen of de bakeliettoepassingen in de woning ook effectief asbesthoudend zijn (het kan ook gaan om de asbestvrije variant). Er werd geen monster genomen oww beschadiging aan een elektrisch gerelateerde toepassing, extra controle bij verwijdering van het verdacht materiaal.</p> <p>Deze hoofdschakelaar is eigendom van de netbeerder. Laat deze daarom door de netbeheerder vervangen.</p> |

| Asbestsoort (vezeltype) | Crocidoliet aanwezig |
| Toestand van het materiaal | Onbeschadigd, niet verweerd |

| Asbestmateriaal | Plaat, paneel, tablet - Type Bakeliet |
| Opmerking | Bakeliet kan asbesthoudend zijn en kan enkel uitgesloten worden via een negatieve analyse. Monstername is echter niet mogelijk binnen het kader van het niet-destructief onderzoek. |

- Zorg voor een veilig beheer. Vermijd het beschadigen van het asbestmateriaal. Controleer de toestand jaarlijks op wijzigingen.

- Eenvoudige handelingen: mag via doe-het-zelf of door werknemer(s) met opleidingsattest eenvoudige handelingen  
Bakeliet kan asbesthoudend zijn en kan enkel uitgesloten worden via een negatieve analyse. Monsternamen zijn echter niet mogelijk binnen het kader van het niet-destructief onderzoek. Deze hoofdschakelaar is eigendom van de netbeheerder. Laat deze daarom door de netbeheerder vervangen.

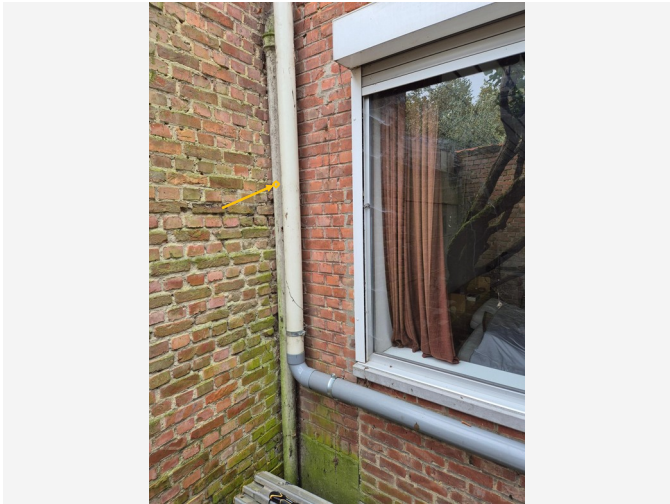
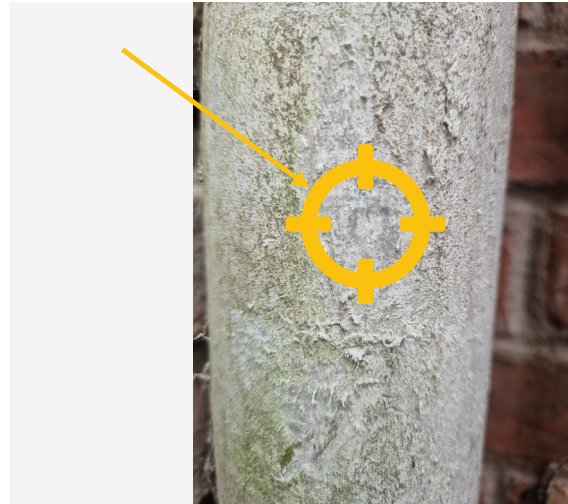
Het asbestmateriaal valt onder de mijlpaal van 2040.

| Eindbeoordeling materiaalrisico | Laag materiaalrisico en/of verlaagde kans op vezelvrijgave |

| Asbestsoort (vezeltype) | Alleen chrysotiel |
| Toestand van het materiaal | Licht beschadigd, licht verweerd. Intact calciumsilicaatmateriaal of categorie III 'gebondenheid' |

| # | Type | Referentie | Resultaat |
|---|---|---|---|
| 2.1 | Puntmonster | 0.003 | Chrysotiel |

| Asbestmateriaal | Buis, koker, leiding, pijp, doorvoer |
| Opmerking | <p>Mogelijks nog meer buizen ingewerkt, slechts op één plaats aan buitenzijde zichtbaar. Buis kan ondergronds doorlopen tot aan regenwaterput of riolering. Kan ook doorlopen tot aan dak of in vals plafond.</p> <p>De vermelde oppervlaktes, diktes, gewichten en volumes betreffen een beredeneerde schatting. Er worden geen rechten verleend aan deze oppervlaktes/diktes/volumes.</p> |

- Zorg voor een veilig beheer. Vermijd het beschadigen van het asbestmateriaal. Controleer de toestand jaarlijks op wijzigingen.
- Verwijder dit asbestmateriaal zo snel mogelijk. Volg de toestand goed op.
- Voer buitenluchtmetingen uit om actuele blootstellingsrisico's in de buitenlucht te monitoren.

- Eenvoudige handelingen: mag via doe-het-zelf of door werknemer(s) met opleidingsattest eenvoudige handelingen  
De buis kan in zijn geheel voorzichtig verwijderd worden, extra bevochtigen om stof te voorkomen + dragen van de nodige beschermingsmiddelen (mondmasker ffp3, handschoenen, tyvec).

Bij de gemeente/containerpark afsluitzakken halen om dubbel in te pakken en af te voeren naar het containerpark als hechtgebonden asbestafval.

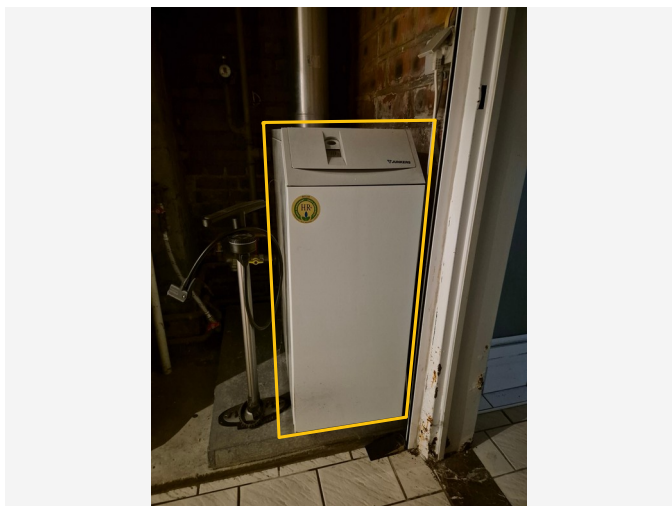
Productiejaar van het Junkers CV toestel is 07/2010 volgens het identificatieplaatje.

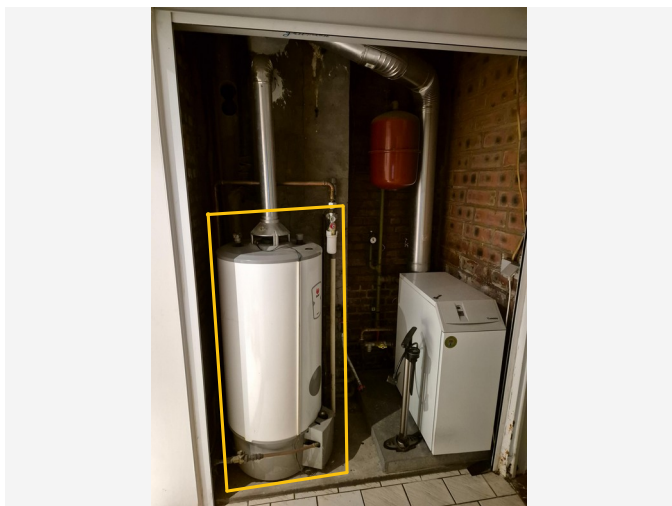
Productiejaar is, volgens de serienummer aanwezig op het toestel, 2006.

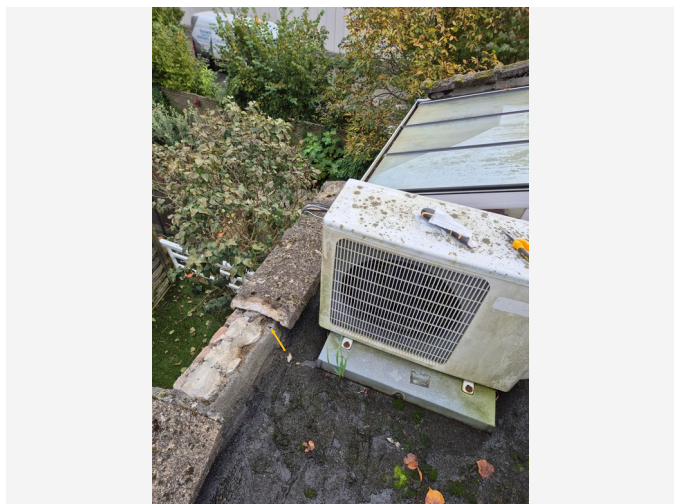
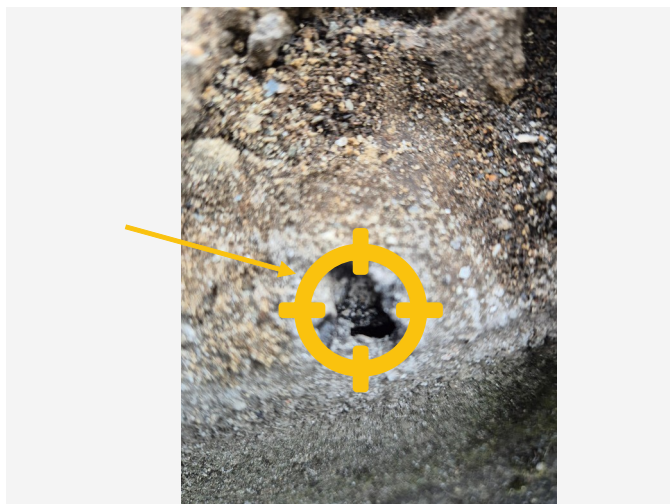
## Fiche 5: Dakbedekking plat dak (klein)

Geen asbest

| # | Type | Referentie | Resultaat |
|---|---|---|---|
| 5.1 | Puntmonster | 0.005 | Geen asbest |

| Opmerking | <p>Na analyse van het staal in het labo is er geen asbest aangetroffen in het staal.</p> <p>De vermelde oppervlaktes, diktes, gewichten en volumes betreffen een berekende schatting. Er worden geen rechten verleend aan deze oppervlaktes/diktes/volumes.</p> |

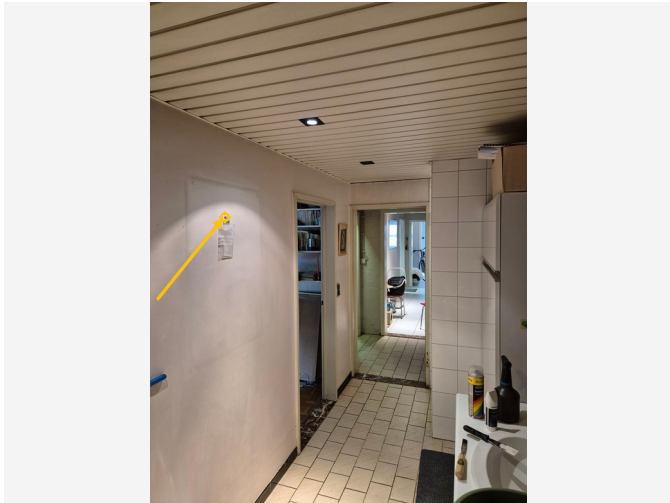
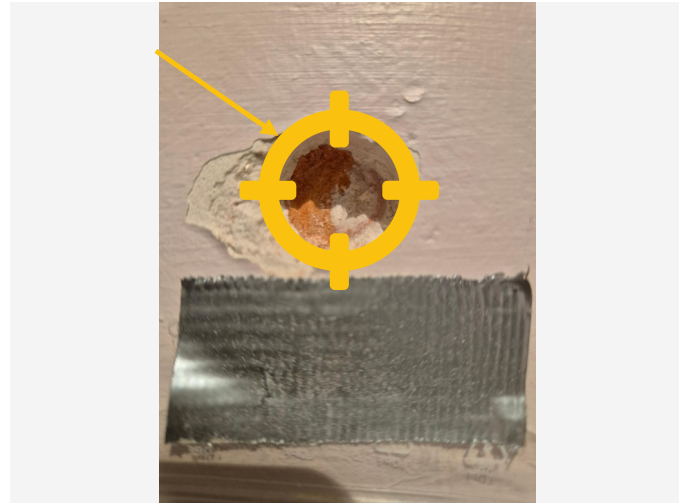
## Fiche 6: Pleisterwerk muren

Geen asbest

| # | Type | Referentie | Resultaat |
|---|---|---|---|
| 6.1 | Mengmonster | 0.001 | Geen asbest |

| Opmerking | <p>In het mengstaal is er na analyse in het labo geen asbest aangetroffen.</p> <p>Volgens het inspectieprotocol is een monstername van het pleisterwerk verplicht om dit te identificeren als niet-asbesthoudend. Locatie staalnames: Badkamer gelijkvloers / slaapkamer gelijkvloers / keuken 1ste verdieping/</p> <p>De vermelde oppervlaktes en volumes betreffen een beredeneerde schatting. Er worden geen rechten verleend aan deze oppervlaktes/volumes. De dikte is een schatting die voorkomt uit de monsterplaatsen en is daarom niet altijd representatief.</p> |

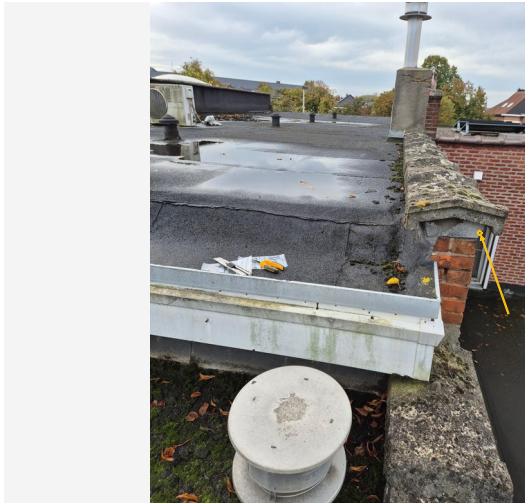
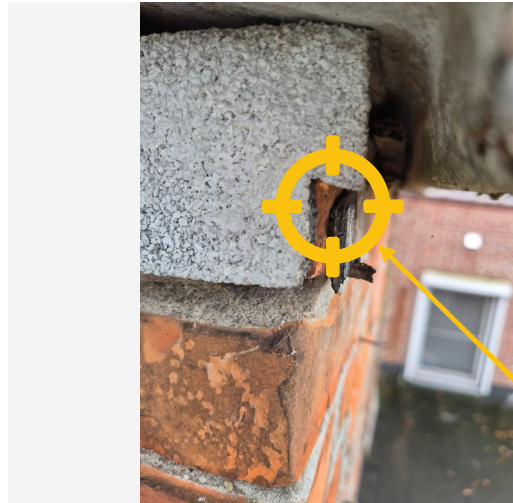
## Fiche 7: Dakbedekking plat dak (groot)

Geen asbest

| # | Type | Referentie | Resultaat |
|---|---|---|---|
| 7.1 | Puntmonster | 0.004 | Geen asbest |

| Opmerking | <p>Na analyse van het staal in het labo is er geen asbest aangetroffen in het staal.</p> <p>De vermelde oppervlaktes, diktes, gewichten en volumes betreffen een beredeneerde schatting. Er worden geen rechten verleend aan deze oppervlaktes/diktes/volumes.</p> |

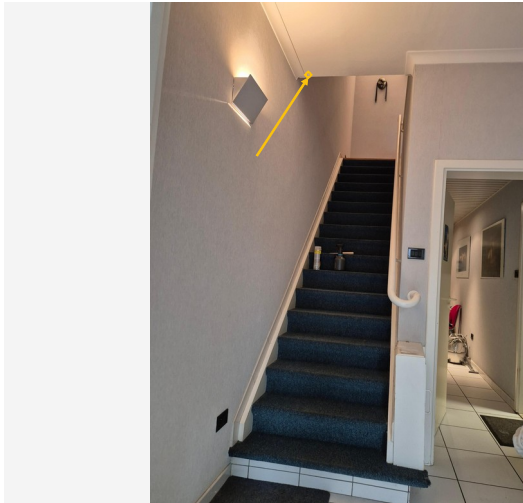
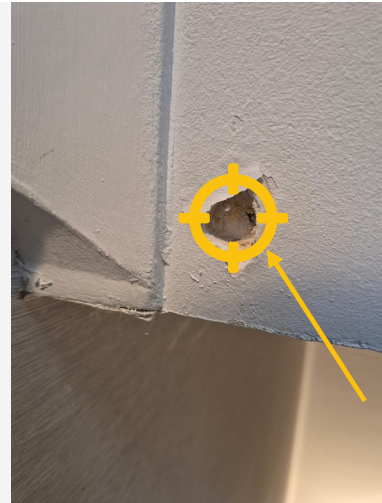
## Fiche 8: Pleisterwerk Plafonds

Geen asbest

| # | Type | Referentie | Resultaat |
|---|---|---|---|
| 8.1 | Mengmonster | 0.002 | Geen asbest |

| Opmerking | <p>In het mengstaal is er na analyse in het labo geen asbest aangetroffen.</p> <p>Volgens het inspectieprotocol is een monstername van het pleisterwerk verplicht om dit te identificeren als niet-asbesthoudend. Locatie staalnames: Traphal / Woonkamer / Eetkamer.</p> <p>De vermelde oppervlaktes en volumes betreffen een beredeneerde schatting. Er worden geen rechten verleend aan deze oppervlaktes/volumes. De dikte is een schatting die voorkomt uit de monsterplaatsen en is daarom niet altijd representatief.</p> |
