# Asbestinventarisatetest

Breughellaan 31, 2520 Ranst

Attestnummer : 20240701-000002.000

Uitgegeven op : 01.07.2024

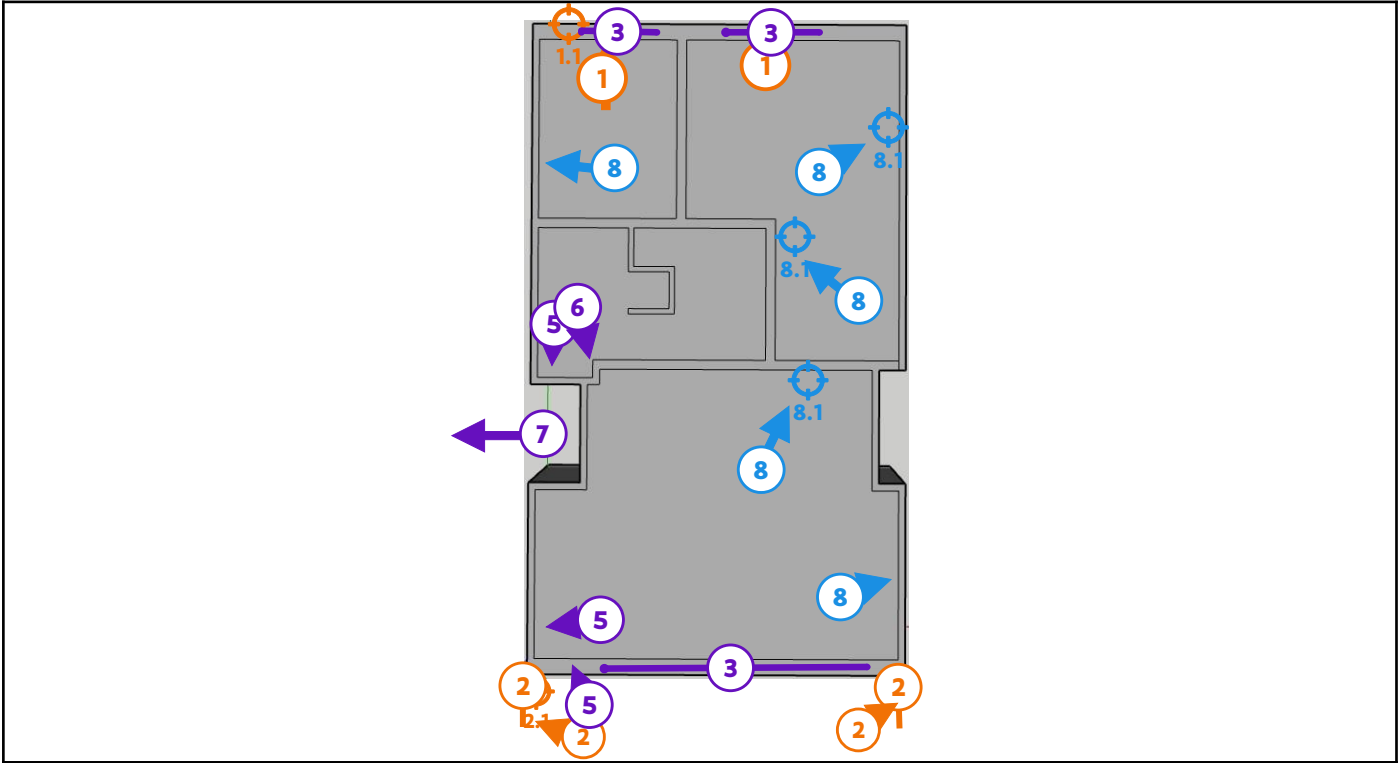
# Plan 1.1: Plattegrond

| Beschrijving | Type | Actie |
|---|---|---|
| 1. Raamtablet, buitenschrijnwerk achter | Asbestmateriaal | Verwijderen |
| 2. Mastiek- Kit gebruikt bij tussenwand glas terrasgedeelte. | Asbestmateriaal | Verwijderen |

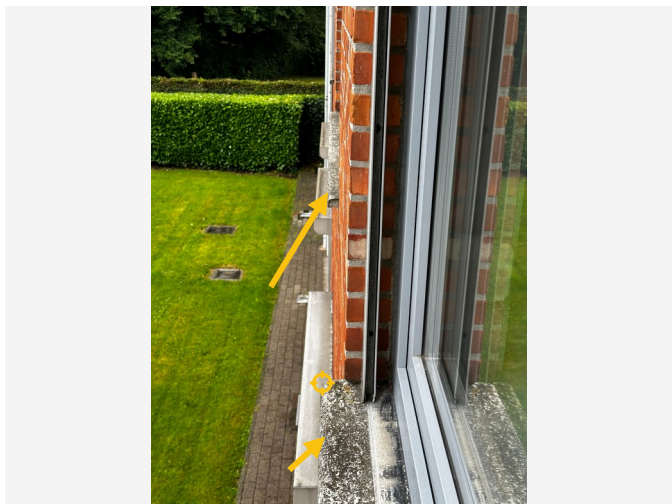
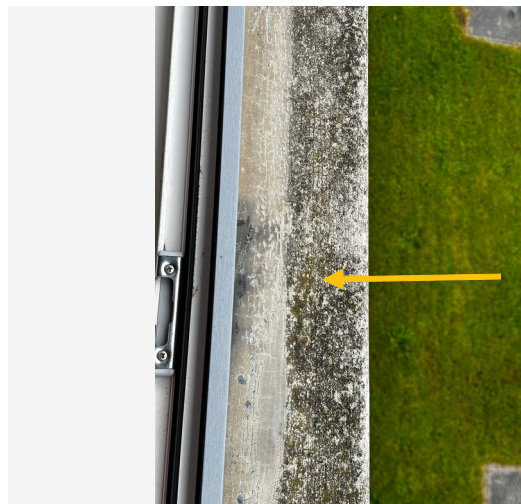
Overzichtsfoto

Detailfoto

| Eindbeoordeling materiaalrisico | Verhoogd materiaalrisico en/of verhoogde kans op vezelvrijgave |

| Toestand van het materiaal | Matig beschadigd, matig verweerd |

| # | Type | Referentie | Resultaat |
|---|---|---|---|
| 1.1 | Puntmonster | M02 | Chrysotiel |

| Beschrijving | Raamtablet, buitenschrijnwerk achter |

Verwijderen

- Zorg voor een veilig beheer. Vermijd het beschadigen van het asbestmateriaal. Controleer de toestand jaarlijks op wijzigingen.
- Verwijder dit asbestmateriaal zo snel mogelijk. Volg de toestand goed op.
- Hemelwater dat afspoelt van asbestcement daken of gevels kan asbestdeeltjes bevatten. Gebruik het enkel voor gesloten circuits (bv. spoelen toiletten). Reinig na het vervangen van het dak of de gevel de dakgoten en regenwaterput of -ton om asbesthoudend sediment of slib te verwijderen

- Eenvoudige handelingen: mag via doe-het-zelf of door werknemer(s) met opleidingsattest eenvoudige handelingen  
Gebruik persoonlijke PBM's bij verwijderen.  
Bevochtigen van risico-oppervlak bij verwijderen.  
Geen gebruik van stortkokers
- Eenvoudige handelingen: enkel door erkend asbestverwijderaar

Kans op breuk of beschadiging bij het verwijderen en het hierdoor vrijkomen van asbestvezels. Met het oog op beperken van persoonlijke gezondheidsrisico's en gevaar voor contaminatie van de omgeving wordt de toepassing beter door een erkend asbestverwijderaar verwijderd.

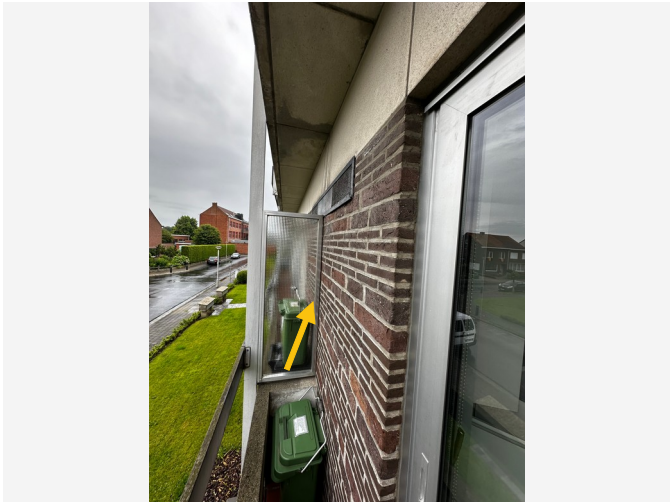
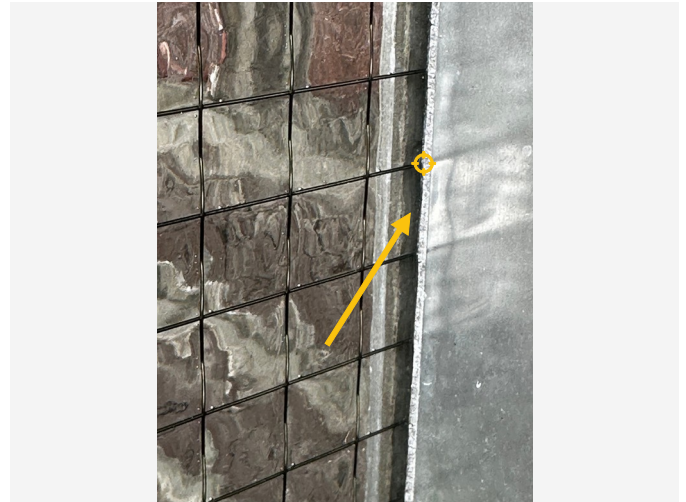
## Fiche 2: Mastiek- Kit gebruikt bij tussenwand glas terrasgedeelte.

Overzichtsfoto

Detailfoto

| Eindbeoordeling materiaalisico | Verhoogd materiaalisico en/of verhoogde kans op vezelvrijgave |

| Toestand van het materiaal | Matig beschadigd, matig verweerd |

| # | Type | Referentie | Resultaat |
|---|---|---|---|
| 2.1 | Puntmonster | M01 | Chrysotiel |

Verwijderen

- Zorg voor een veilig beheer en verwijder dit asbestmateriaal wanneer het bij werken eenvoudig bereikbaar wordt. Controleer de toestand jaarlijks op wijzigingen.
- Verwijder dit asbestmateriaal zo snel mogelijk. Volg de toestand goed op.

- Eenvoudige handelingen: mag via doe-het-zelf of door werknemer(s) met opleidingsattest eenvoudige handelingen  
fixeer materiaal tijdens verwijdering.

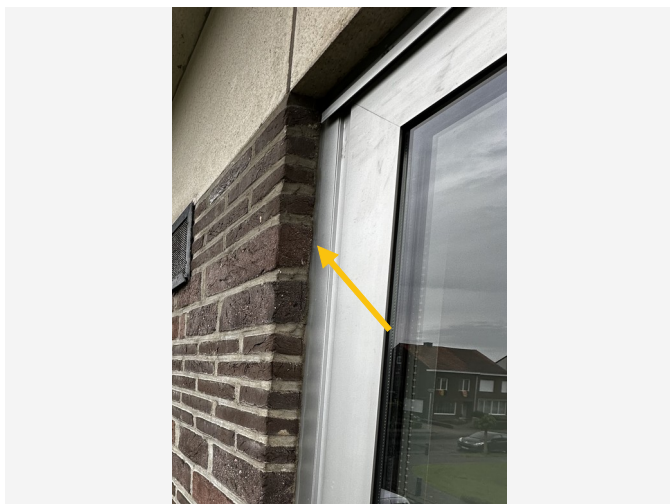
Uitsluiting asbestverdachte materialen op basis van bouwjaar toepassing.

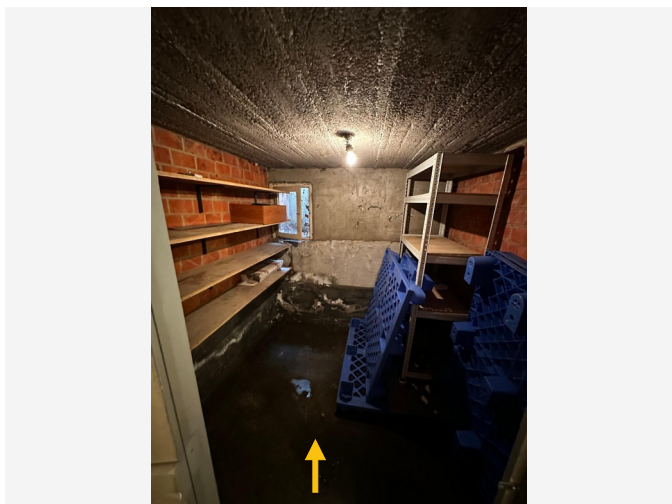
Na inspectie van het privatieve keldergedeelte, horende bij eenheid Breughellaan 31 werden geen asbestverdachte materialen aangetroffen.

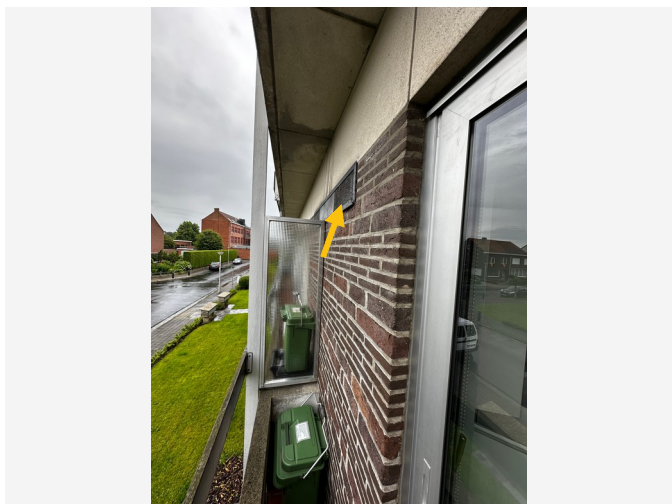
Mogelijke asbesttoepassing van de gebruikte ventilatiekanalen. Deze toepassing is niet waarneembaar, vast te stellen en inspecteerbaar.

Mogelijk asbestverdacht op basis van functie en bouwjaar.

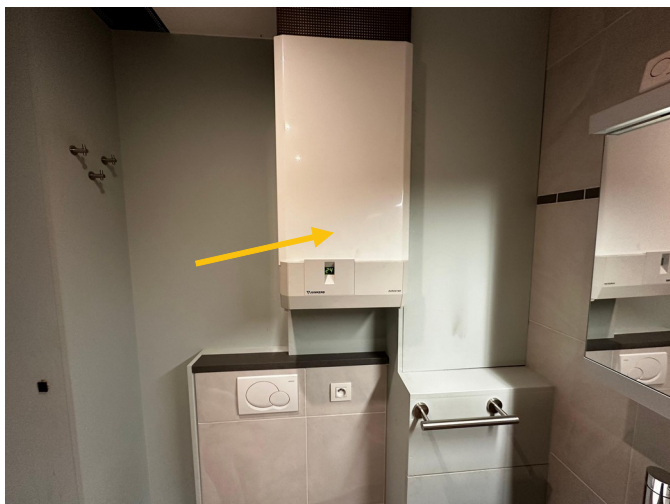
De cv ketel heeft een recent bouwjaar en bevat geen verdachte materialen.

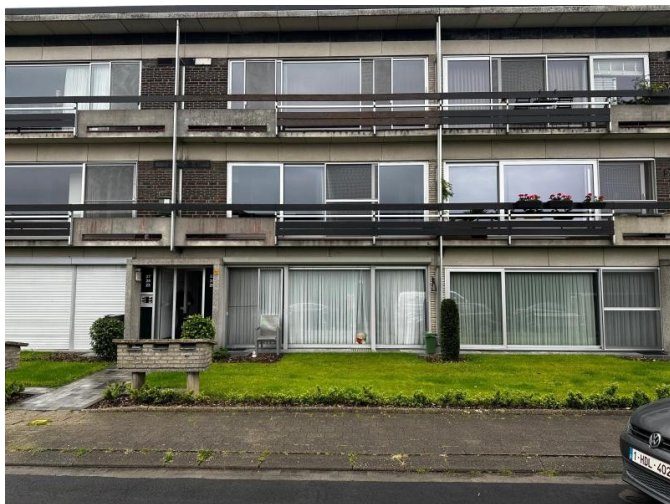
Vanaf 1/05/2025 is het verplicht voor appartementsgebouwen om over een asbestattest GD te beschikken van de aanwezige gemeenschappelijke delen.

| Identificatiemethode | De gemeenschappelijke delen van het appartementsgebouw werden niet mee opgenomen in dit attest. |

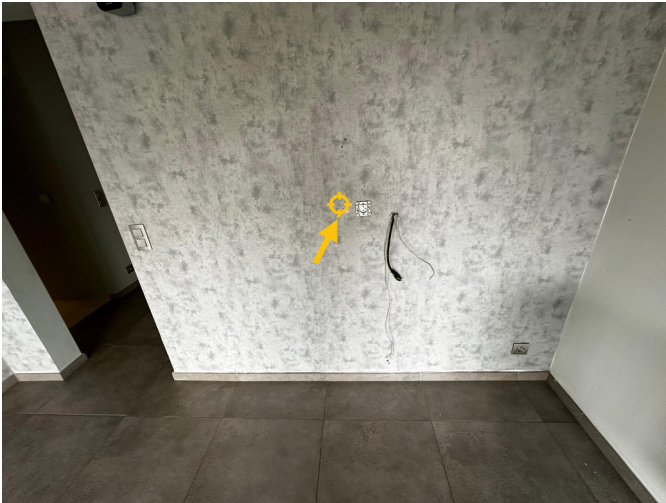
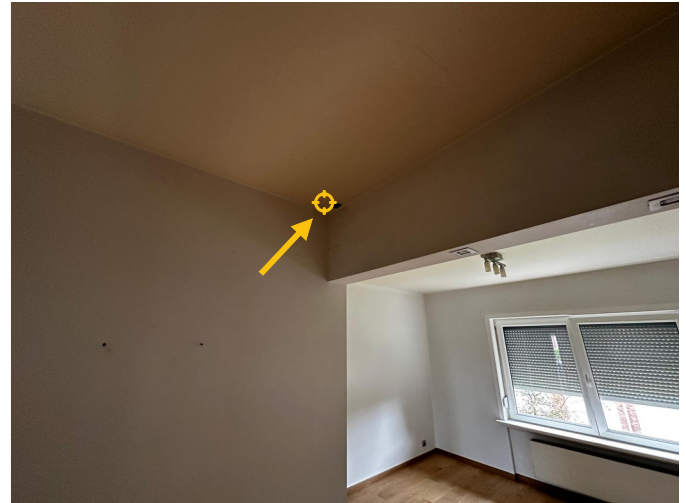
## Fiche 8: Pleisterwerk

Geen asbest

| # | Type | Referentie | Resultaat |
|---|---|---|---|
| 8.1 | Mengmonster | M03 | Geen asbest |
