# Asbestinventarisatetest

Blauwbrugstraat 65, 2845 Niel

Attestnummer : **20260819-000208.000**

Uitgegeven op : **19.08.2026**

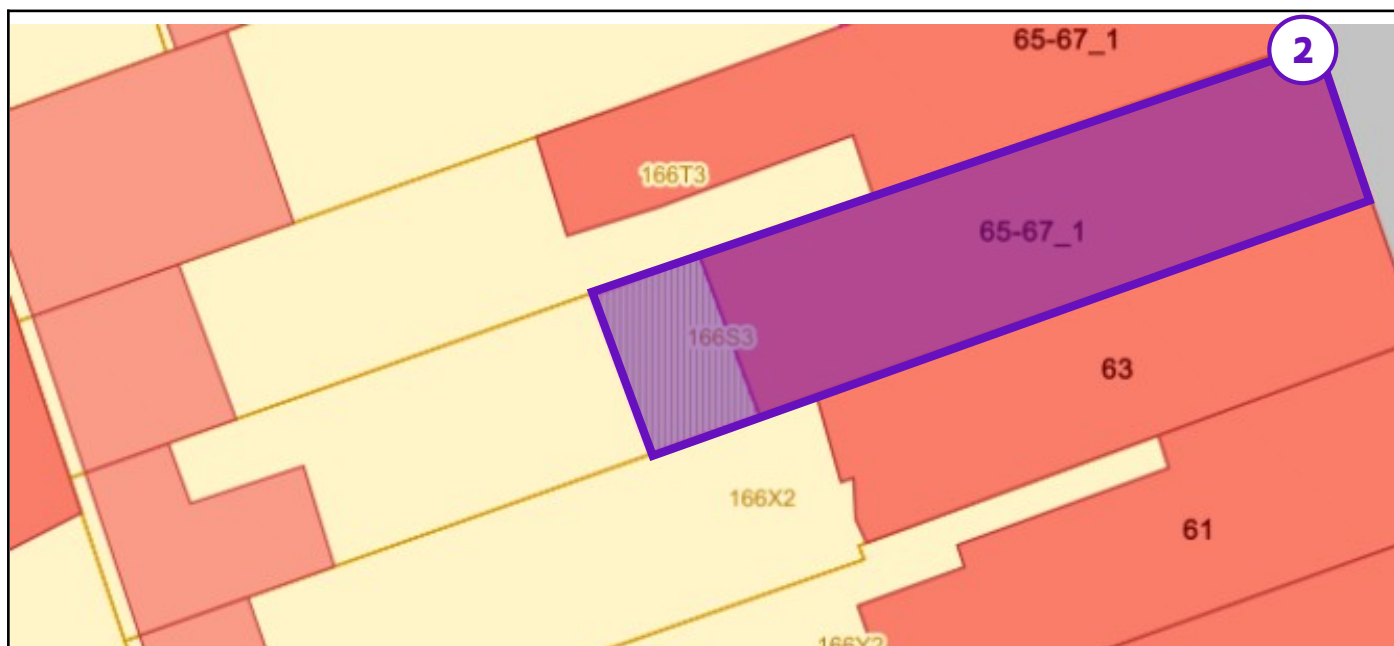
## Plan 3.1: Vaststellingen buiten de constructies

| Beschrijving | Type | Actie |
|---|---|---|
| 2. Totaalrenovatie – verborgen oude materialen niet uit te sluiten | Advies | - |

De woning dateert oorspronkelijk van 1965 en onderging recent een totaalrenovatie. Tijdens de inspectie waren hoofdzakelijk de huidige, vernieuwde afwerkingsmaterialen waarneembaar. Op basis van de visuele, niet-destructieve inspectie kan niet met zekerheid worden vastgesteld of bij de renovatiewerken alle oorspronkelijke materialen en afwerkingslagen volledig werden verwijderd. Het is bijgevolg niet uit te sluiten dat plaatselijk nog oudere, mogelijk asbestverdachte materialen aanwezig zijn achter of onder de huidige afwerking, bijvoorbeeld restanten van oorspronkelijk pleisterwerk, vloeropbouwen of andere ingesloten materialen. Deze niet-waarneembare materialen maken geen deel uit van de beoordeling binnen het standaard asbestattest. Bij toekomstige renovatie-, afbraak- of andere destructieve werkzaamheden waarbij dergelijke oudere materiaallagen worden blootgelegd, wordt aanbevolen deze voorafgaand aan verdere verstorende te laten beoordelen en, indien asbestverdacht, te laten bemonsteren.

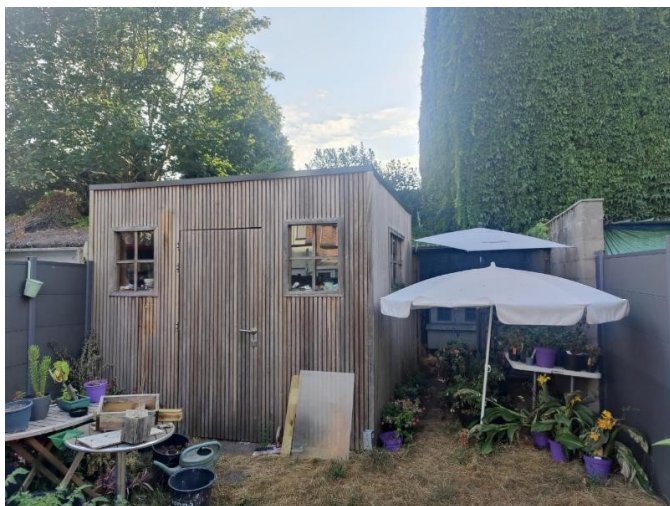
*Situeringsfoto*

### Uitgesloten van inspectie

**Bouwjaar:** 2022

*Constructies gebouwd vanaf 2001 moeten niet onderzocht worden*

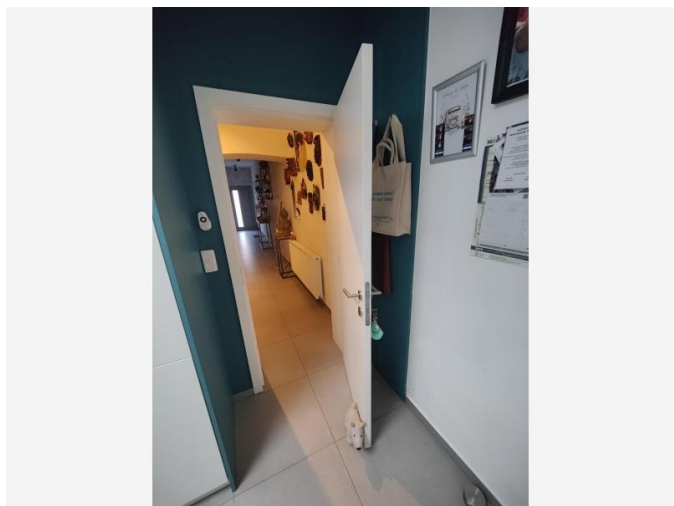
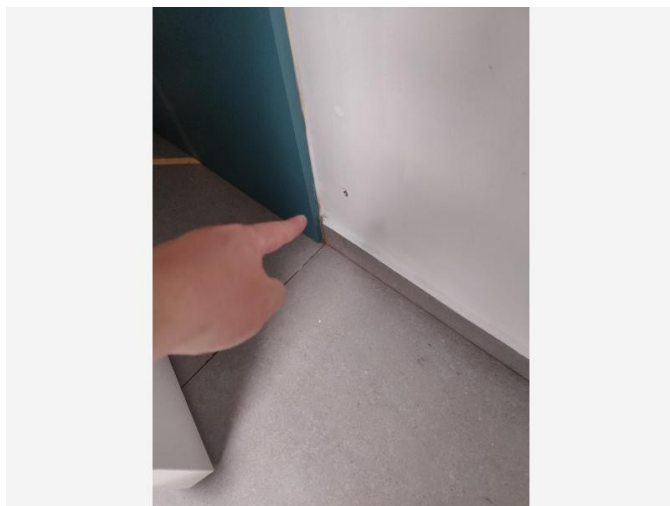
## Fiche 3: Pleisterwerk muren

### Conclusie

Geen asbest

| # | Type | Referentie | Resultaat |
|---|---|---|---|
| 3.1 | Mengmonster | A1 | Geen asbest |

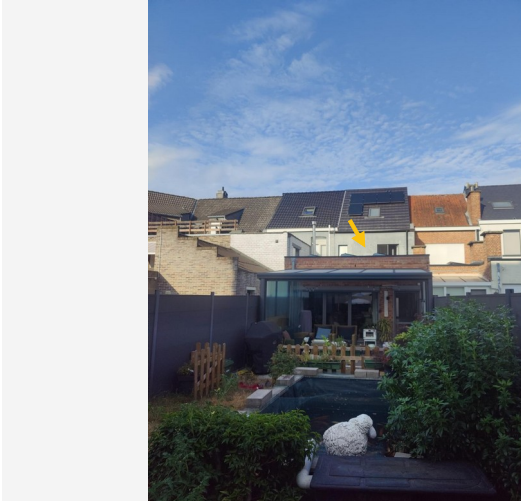
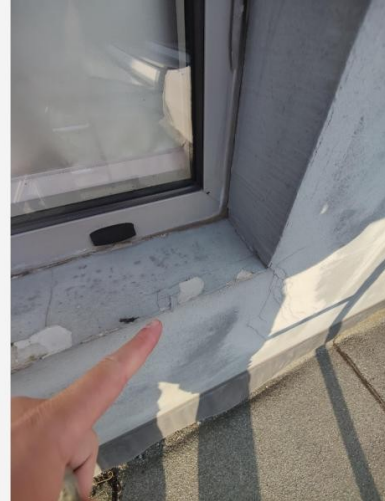
## Fiche 4: Crepi buitenschil

### Conclusie

Geen asbest

| # | Type | Referentie | Resultaat |
|---|---|---|---|
| 4.1 | Mengmonster | A3 | Geen asbest |

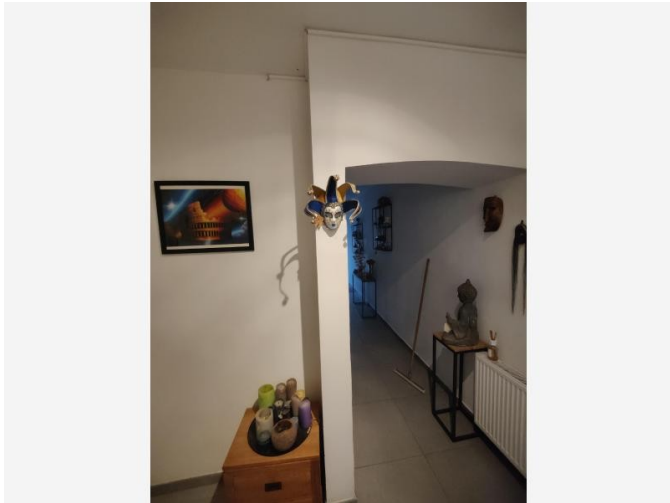
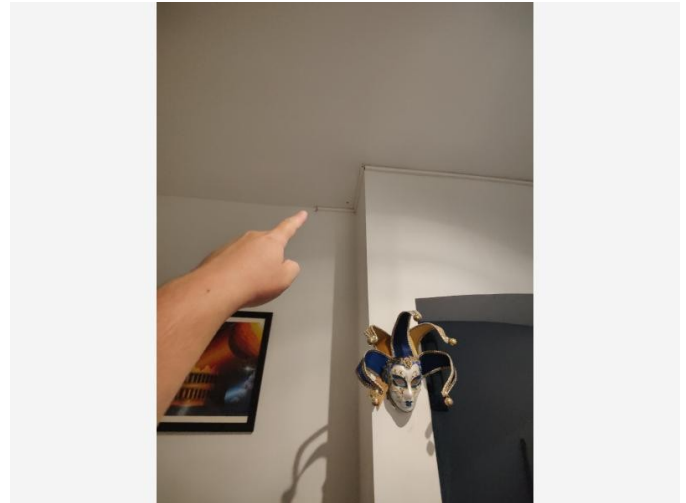
## Fiche 5: Pleisterwerk plafonds

### Conclusie

Geen asbest

| # | Type | Referentie | Resultaat |
|---|---|---|---|
| 5.1 | Mengmonster | A2 | Geen asbest |

| Opmerking | <p>Ontbrekende staalnames: Stookruimte (beton)</p> <p>Disclaimer hoeveelheden / gewicht:</p> <p>De vermelde oppervlakte, hoeveelheid of massa is een niet-destructieve schatting en werd bepaald op basis van visuele waarneming en standaardparameters. Er kunnen geen rechten aan deze inschatting worden ontleend; ze is louter indicatief.</p> |

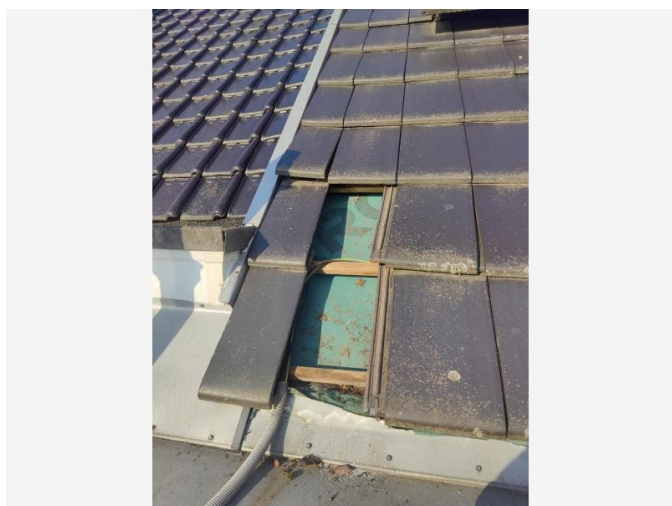
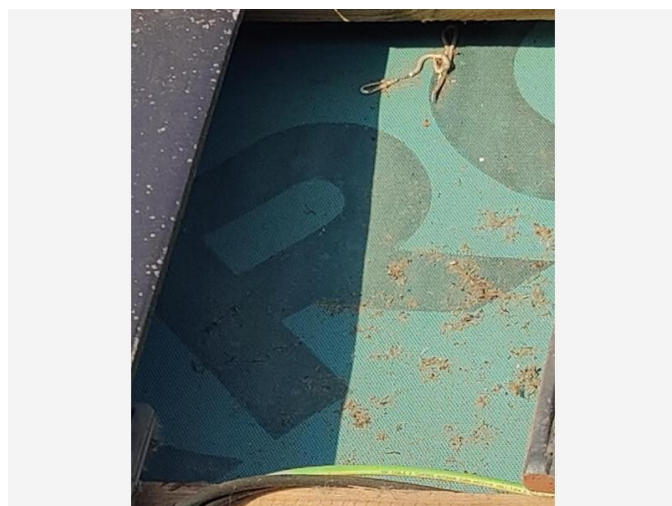
### Fiche 6: Onderdak - niet verdacht

| Beschrijving | Notitie | Terug te vinden op plannen |
|---|---|---|
| Fiche 6: Onderdak - niet verdacht | - | Plan 1.6: Doorsnede |

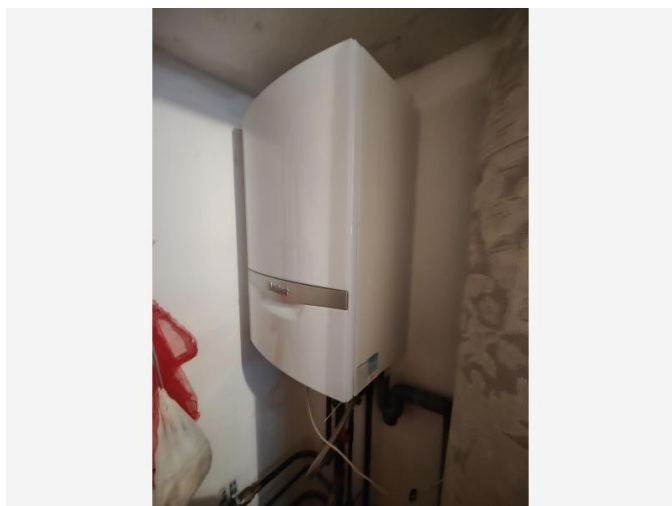
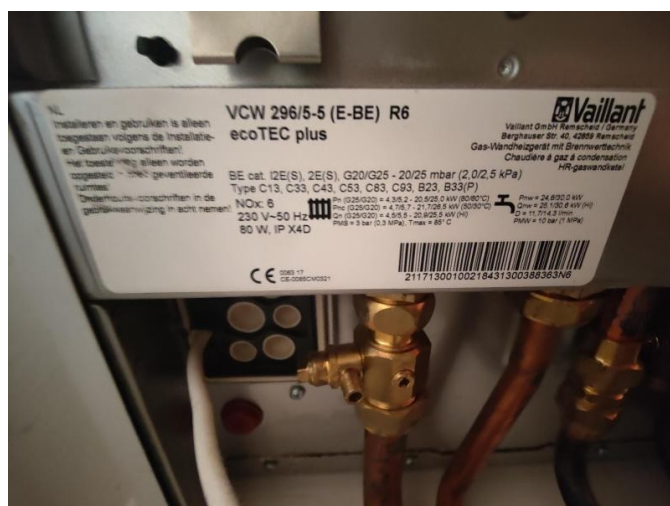
## Fiche 7: Materialen aan de stookketel - niet verdacht

| Beschrijving | Notitie | Terug te vinden op plannen |
|---|---|---|
| Fiche 7: Materialen aan de stookketel - niet verdacht | Geen asbestverdachte dichtingen en/of isolerend materiaal aan stookketel. | Plan 1.2: GLV |

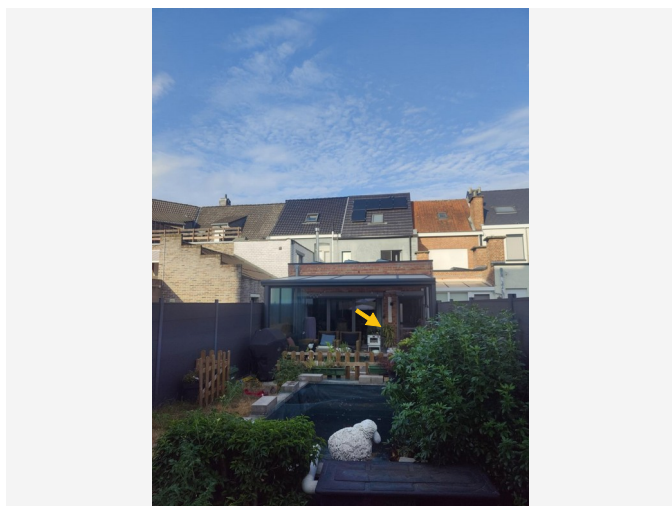
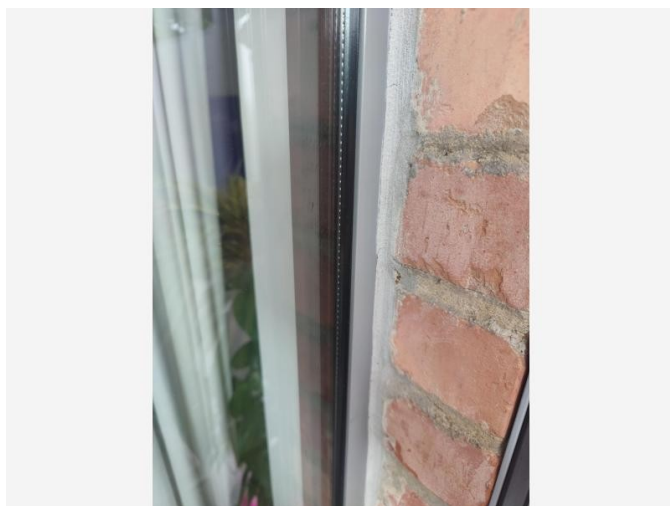
## Fiche 8: Afdichtingsmateriaal schrijnwerk - niet verdacht

| Beschrijving | Notitie | Terug te vinden op plannen |
|---|---|---|
| Fiche 8: Afdichtingsmateriaal schrijnwerk - niet verdacht | Geen asbestverdachte kit en/of mastiek aan ramen en/of deuren aangetroffen tijdens visuele inspectie. | Plan 1.2: GLV<br>Plan 1.4: Verdieping 1 |

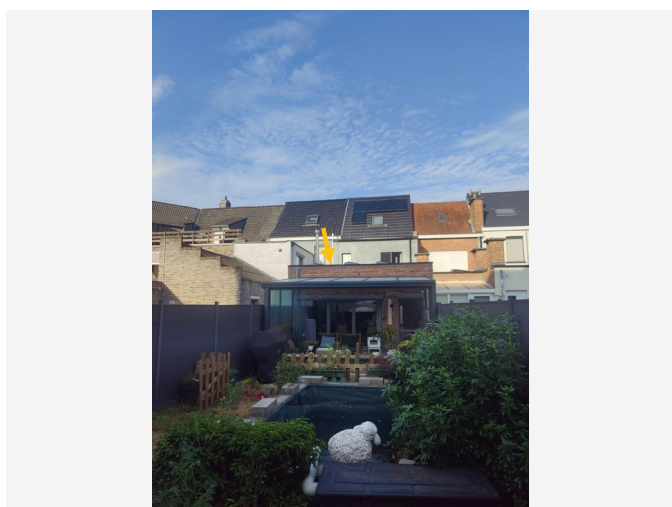
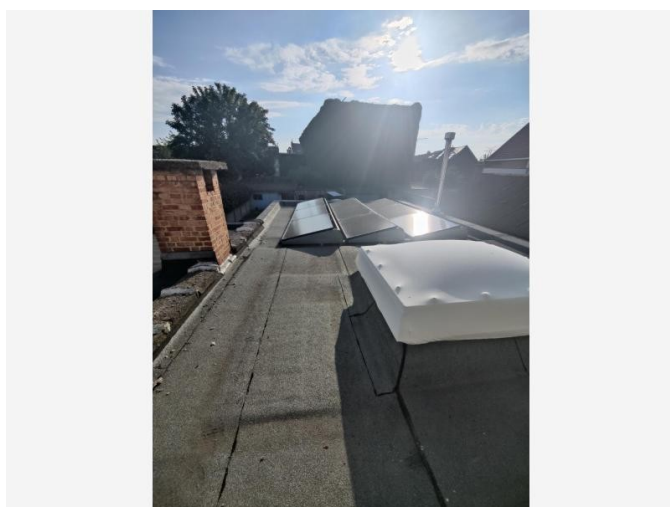
## Fiche 9: Dakbedekking Roofing achterbouw

| Beschrijving | Notitie | Terug te vinden op plannen |
|---|---|---|
| Fiche 9: Dakbedekking Roofing achterbouw | Roofing vernieuwd in 2021, zie factuur. | Plan 1.6: Doorsnede |

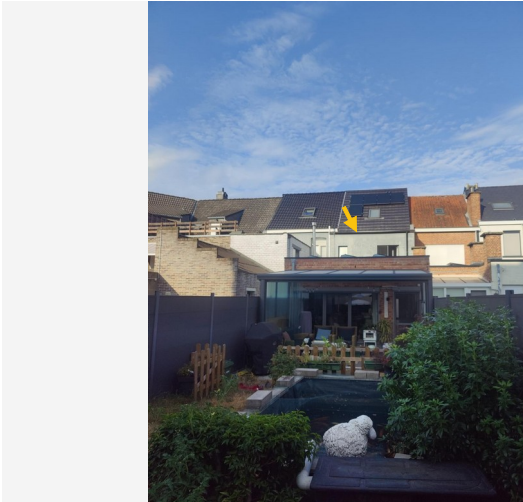
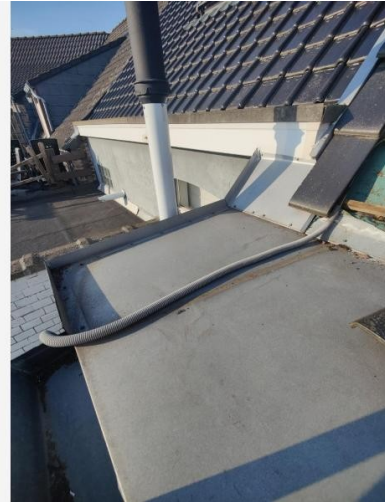
## Fiche 10: Dakbedekking EPDM - niet verdacht

| Beschrijving | Notitie | Terug te vinden op plannen |
|---|---|---|
| Fiche 10: Dakbedekking EPDM - niet verdacht | Dakbedekking in EPDM, niet asbestverdacht. | Plan 1.9: Dak |

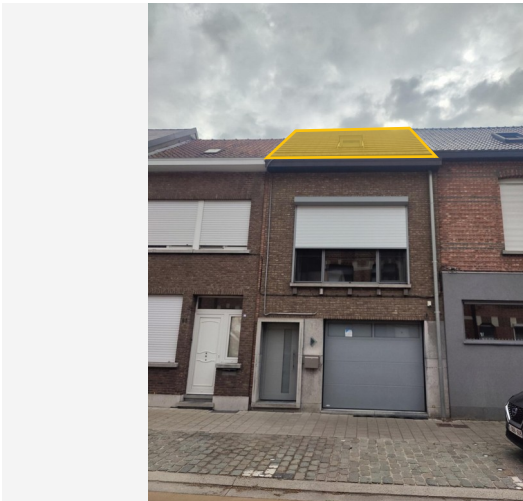
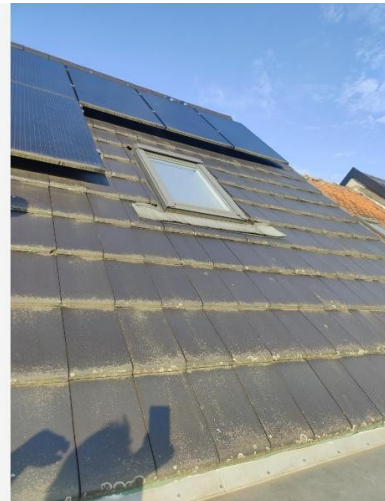
## Fiche 11: Dakbedekking pannen - niet verdacht

| Beschrijving | Notitie | Terug te vinden op plannen |
|---|---|---|
| Fiche 11: Dakbedekking pannen - niet verdacht | Dakpannen, niet asbestverdacht. | Plan 1.9: Dak |
