# Asbestinventarisatetest

Rivierstraat 43, 2500 Lier

Attestnummer : **20260603-000149.000**

**Asbestveilig** (maar mogelijk niet asbestvrij)

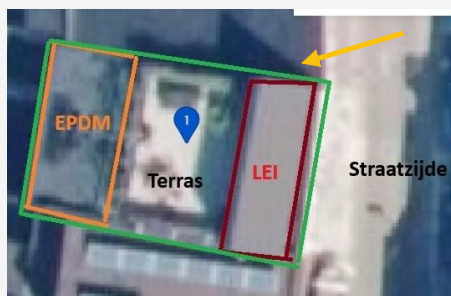
Situeringsfoto

Volgens de opdrachtgever is er geen kelder aanwezig.

| Basis voor advies | Beoordeling op basis van expertise, zonder een vaststelling door de asbestdeskundige. |

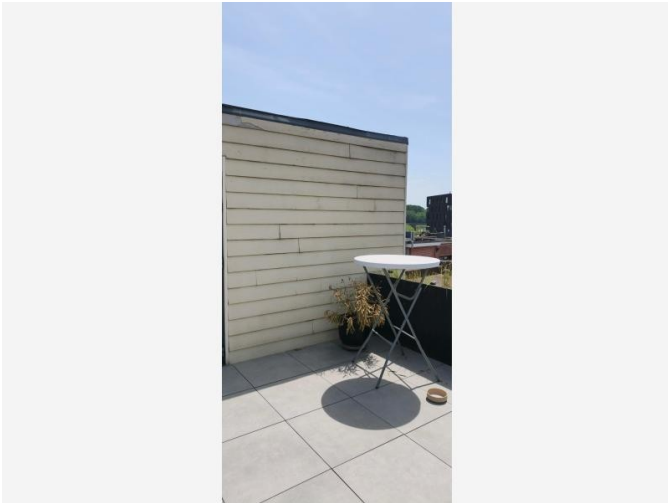
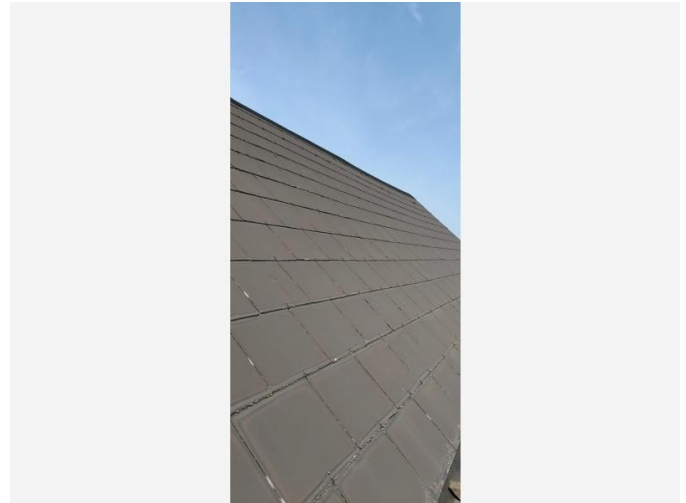
## Fiche 2: Dakleien hoofdgebouw

Geen asbest

| # | Type | Referentie | Resultaat |
|---|---|---|---|
| 2.1 | Puntmonster | A1 | Geen asbest |

| Opmerking | Omdat de betreffende factuur van de uitgevoerde dakwerken nog niet werd aangeleverd en deze leien asbestverdacht zijn, werd er een puntstaal genomen. |

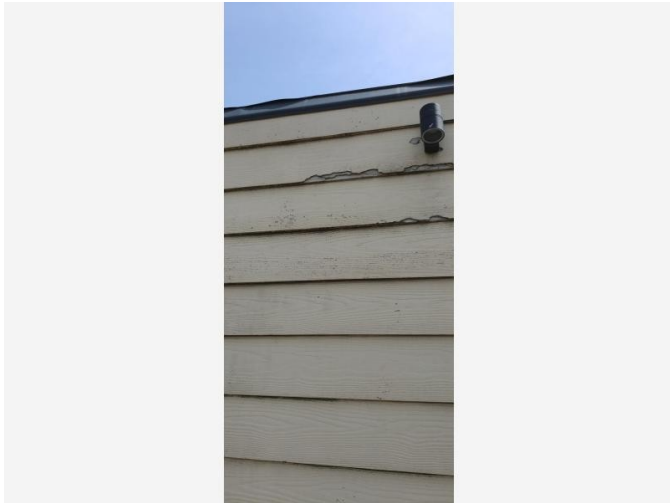
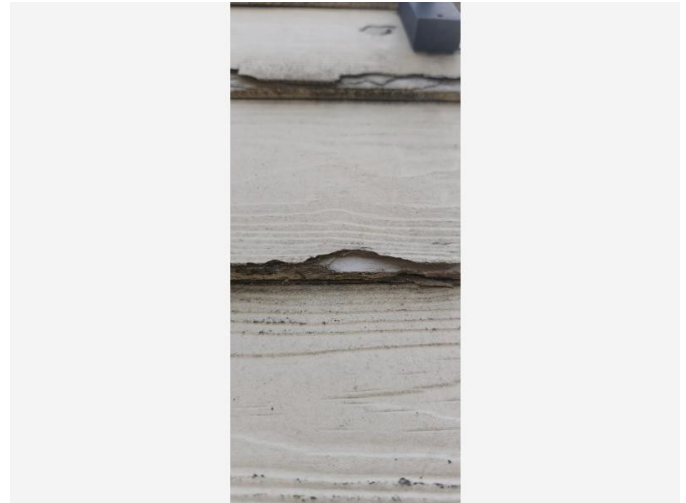
## Fiche 3: Panelen zijwand dakterras

Geen asbest

| # | Type | Referentie | Resultaat |
|---|---|---|---|
| 3.1 | Puntmonster | A2 | Geen asbest |

| Opmerking | Puntstaal genomen. Verdacht materiaal. |

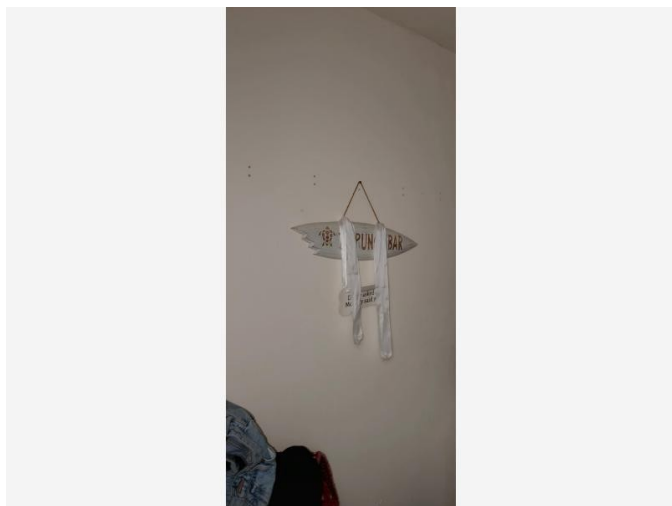
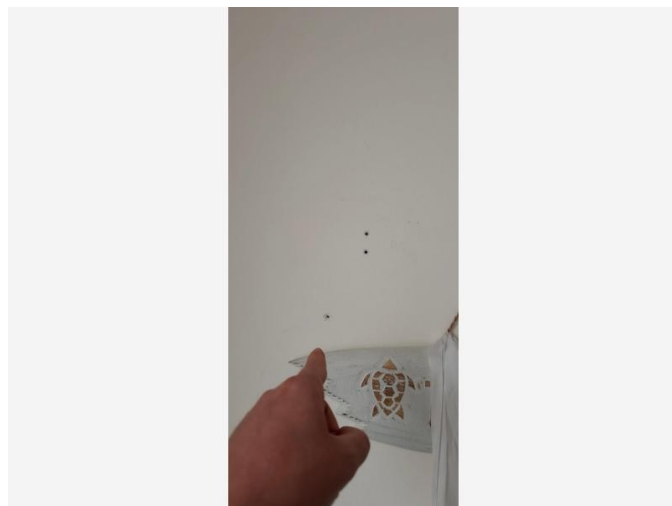
## Fiche 4: Pleisterwerk muren

Geen asbest

| # | Type | Referentie | Resultaat |
|---|---|---|---|
| 4.1 | Mengmonster | A3 | Geen asbest |

| Opmerking | Mengstaal genomen: 1x muur slaapkamer, 1x muur berging beneden 1x muur wasplaats<br><br>Geen pleisterwerk op alle plafonds<br><br>Geen pleisterwerk in garage, trappenhal, verd 1, verd 2, natte ruimtes, |

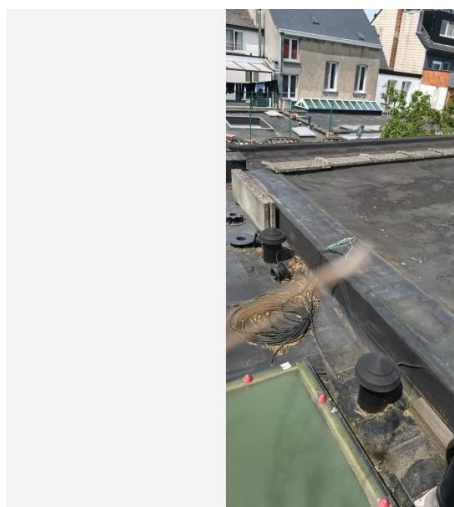
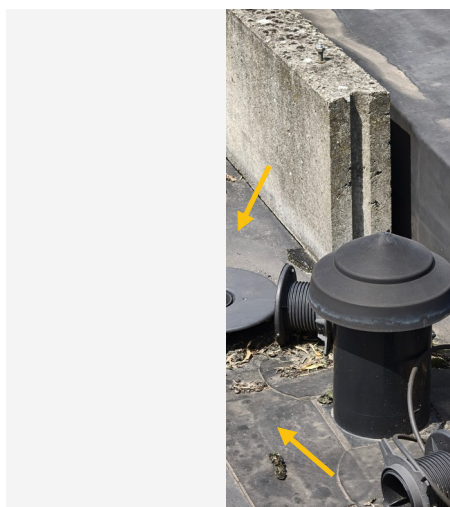
### Fiche 5: EPDM achterbouw

| Beschrijving | Notitie | Terug te vinden op plannen |
|---|---|---|
| Fiche 5: EPDM achterbouw | Dak volledig vernieuwd, ter info. | Plan 1.5: Schets_grondplan_verd 2<br>Plan 1.8: Schets_grondplan_dakplan kopie |

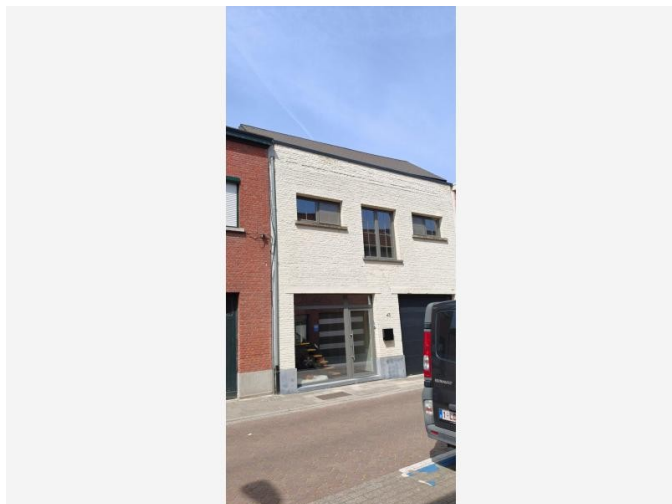
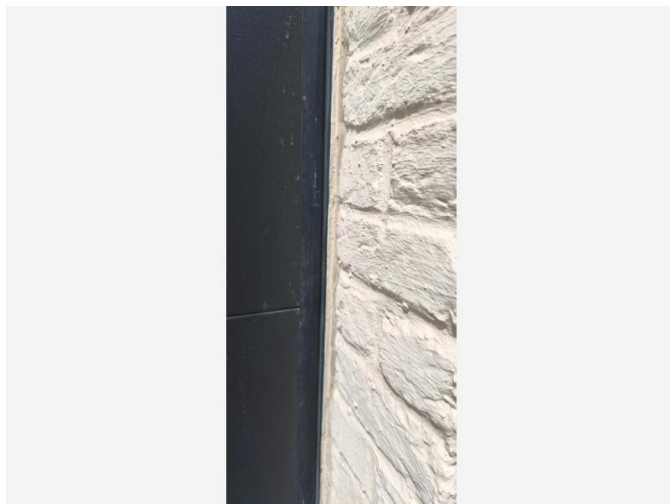
## Fiche 6: Kit ramen buitenzijde

| Beschrijving | Notitie | Terug te vinden op plannen |
|---|---|---|
| Fiche 6: Kit ramen buitenzijde | Flexibele silicone kit is niet asbestverdacht. Ter info. | Plan 1.1: Schets_grondplan_glv<br>Plan 1.7: Schets_grondplan_dakplan |

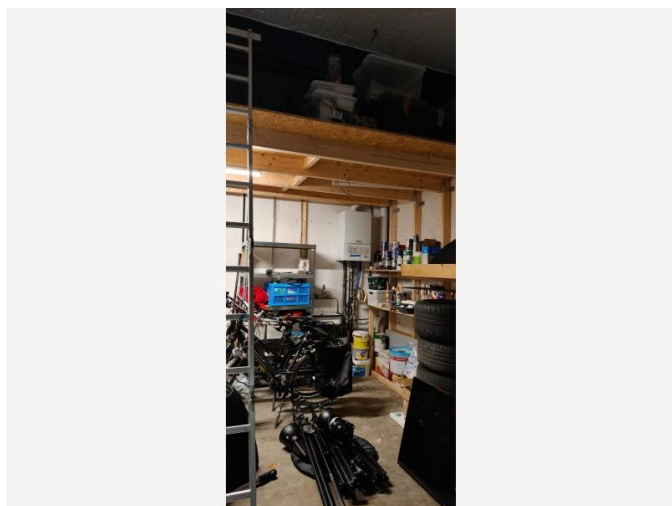
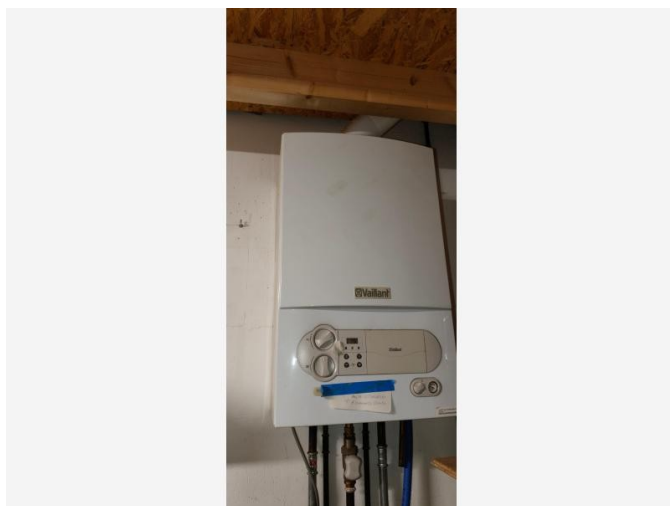
## Fiche 7: Materialen aan de stookketel

| Beschrijving | Notitie | Terug te vinden op plannen |
|---|---|---|
| Fiche 7: Materialen aan de stookketel | Geen asbestverdachte materialen aangetroffen rondom de ketel (kunststof of metaal). De ketel is een moderne gascondensatieketel. | Plan 1.1: Schets_grondplan_glv |

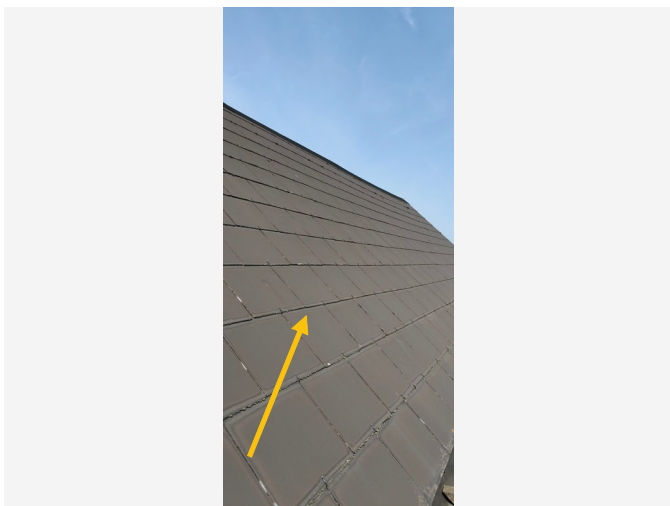
### Fiche 8: Onderdak hoofdgebouw

| Beschrijving | Notitie | Terug te vinden op plannen |
|---|---|---|
| Fiche 8: Onderdak hoofdgebouw | Volgens de aangeleverde facturen werd het volledige dak vernieuwd en bijgevolg is dit niet asbestverdacht. | - |

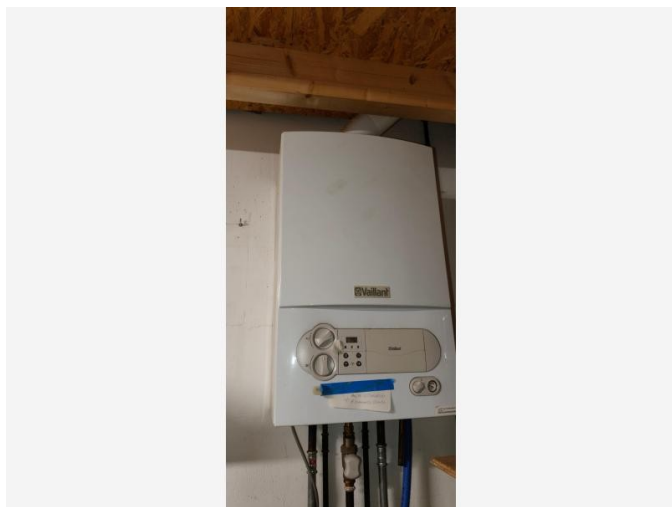
### Fiche 10: Leidingisolatie

| Beschrijving | Notitie | Terug te vinden op plannen |
|---|---|---|
| Fiche 10: Leidingisolatie | Leidingisolatie = niet aanwezig, ter info. | Plan 1.1: Schets_grondplan_glv |

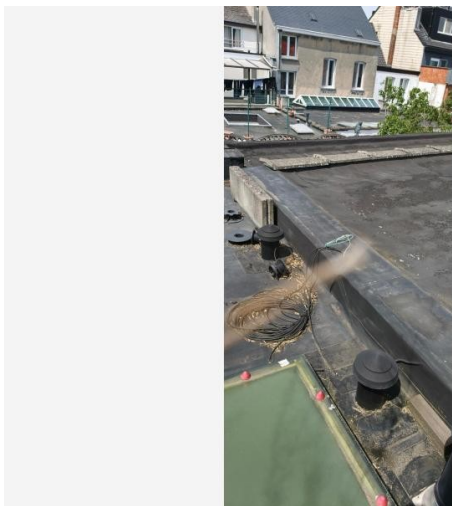
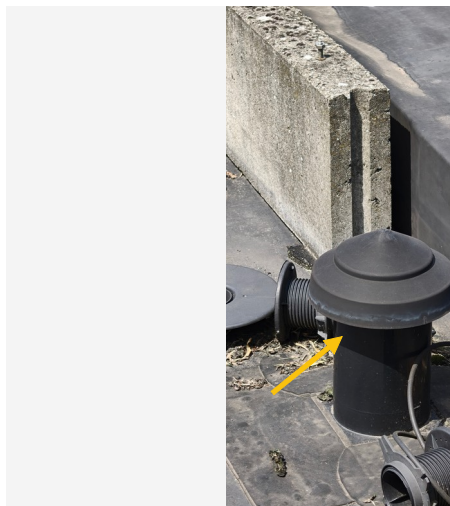
## Fiche 11: Rookgaskanaal

| Beschrijving | Notitie | Terug te vinden op plannen |
|---|---|---|
| Fiche 11: Rookgaskanaal | Het rookgaskanaal bevindt zich in de schachten en/of op het dak. Dit valt buiten de scope van dit onderzoek = inspectiegebied gemeenschappelijke delen. (ter info.) De buis boven de privatieve ketel is niet asbestverdacht. Zie materialen aan de stookketel. | Plan 1.7: Schets_grondplan_dakplan |
