# Asbestinventarisatetest

Antwerpsesteenweg 58, 2500 Lier

Attestnummer : 20250318-000402.000

**Niet-asbestveilig**

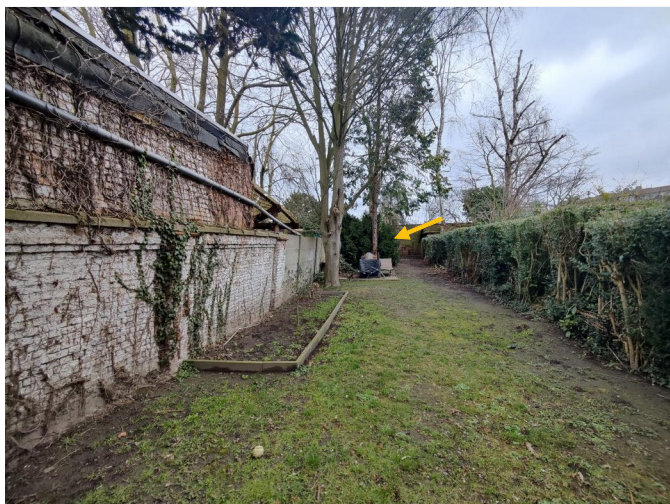
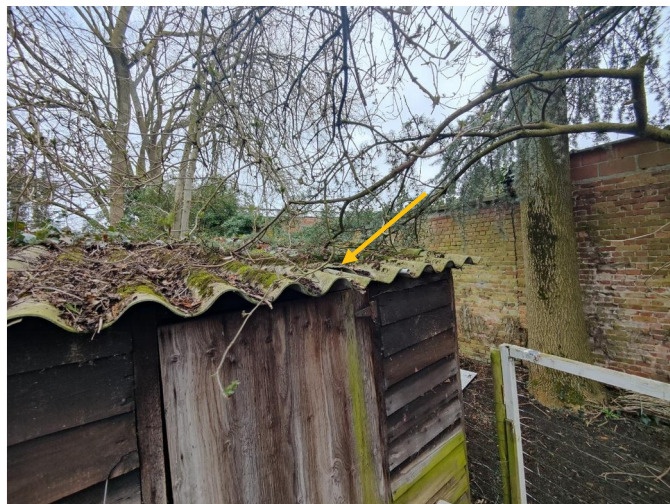
| Eindbeoordeling materiaalrisico | Hoog materiaalrisico en/of hoge kans op vezelvrijgave |

| Gebondenheid | Categorie 1: hechtgebonden in oorsprong |
| Asbestsoort (vezeltype) | Crocidoliet aanwezig |
| Asbestconcentratie | Laag (< 50%) |
| Afschermingsgraad van het gehele materiaal | Geheel of deels (ook) vrij aan de binnenlucht |
| Toestand van het materiaal | Matig beschadigd, matig verweerd |

| Beschrijving | Golfplaten |
| Asbestmateriaal | Dak- en gevelbekleding - Golfplaat |
| Hoeveelheid (oppervlakte - aantal) | <ul style="list-style-type: none"><li>• 6,00 m<sup>2</sup> - 1 stuk</li></ul> |

**Dringend verwijderen**

- Verwijder dit asbestmateriaal zo snel mogelijk. Volg de toestand goed op.

- Eenvoudige handelingen: mag via doe-het-zelf of door werknemer(s) met opleidingsattest eenvoudige handelingen  
Hoe verwijder ik als particulier asbest? Voordat u begint met het verwijderen van asbest, is het belangrijk dat u de juiste voorzorgsmaatregelen neemt. Wij raden aan om voldoende onderzoek uit te voeren naar de te treffen maatregelen, of alsnog een deskundige verwijderaar in te schakelen. Te treffen maatregelen zijn onder andere dat u beschermende kledij aantrekt, zoals een aansluitend masker (FFP3 klasse), handschoenen en eventueel een wegwerpovertuig (CAT III type 5/6) en afspoelbare schoenen. Daarnaast is het belangrijk dat u de onderliggende vloer of materialen afdekt met een folie of vuilniszak om loskomende stukken op te vangen. Tijdens het verwijderen is het van belang dat u geen grote werktuigen gebruikt die veel stof veroorzaken, maar slechts een tang of schoevendraaier en daarbij het materiaal niet breekt.

- Eenvoudige handelingen: enkel door erkend asbestverwijderaar  
Indien u twijfelt over de juiste methode en/of beschermingsmiddelen, schakel dan alsnog een erkend asbestverwijderaar in die over de nodige kennis en expertise beschikt om de verwijdering uit te voeren met een minimum aan stofvorming.

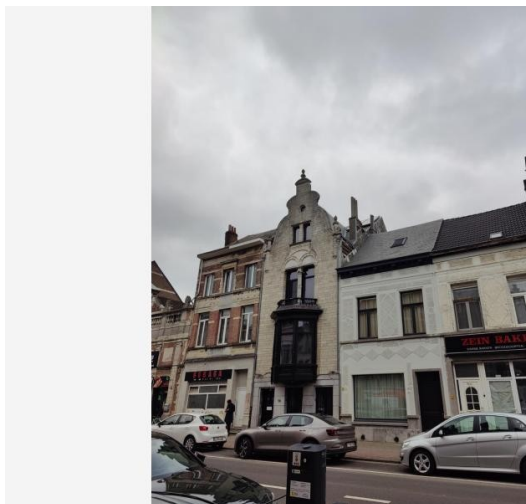
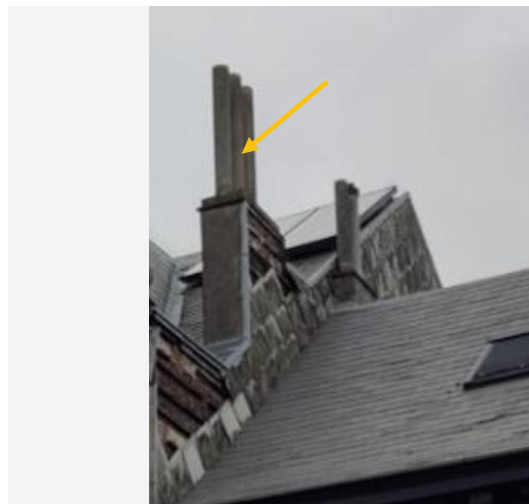
| Eindbeoordeling materiaalrisico | Verhoogd materiaalrisico en/of verhoogde kans op vezelvrijgave |

| Asbestsoort (vezeltype) | Crocidoliet aanwezig |
| Afschermingsgraad van het gehele materiaal | Geheel of deels vrij aan de buitenlucht |
| Toestand van het materiaal | Matig beschadigd, matig verweerd |

| Beschrijving | Rookgaskanaal |
| Asbestmateriaal | Rookgaskanaal |
| Hoeveelheid (lengte - omtrek - dikte - aantal) | <ul style="list-style-type: none"><li>• 1,50 m - 60,00 cm - 1,00 cm - 3 stuks</li></ul> |

Verwijderen

- Verwijder dit asbestmateriaal zo snel mogelijk. Volg de toestand goed op.

- Eenvoudige handelingen: mag via doe-het-zelf of door werknemer(s) met opleidingsattest eenvoudige handelingen  
Hoe verwijder ik als particulier asbest? Voordat u begint met het verwijderen van asbest, is het belangrijk dat u de juiste voorzorgsmaatregelen neemt. Wij raden aan om voldoende onderzoek uit te voeren naar de te treffen maatregelen, of alsnog een deskundige verwijderaar in te schakelen. Te treffen maatregelen zijn onder andere dat u beschermende kledij aantrekt, zoals een aansluitend masker (FFP3 klasse), handschoenen en eventueel een wegwerpovertuig (CAT III type 5/6) en afspoelbare schoenen. Daarnaast is het belangrijk dat u de onderliggende vloer of materialen afdekt met een folie of vuilniszak om loskomende stukken op te vangen. Tijdens het verwijderen is het van belang dat u geen grote werktuigen gebruikt die veel stof veroorzaken, maar slechts een tang of schoevendraaier en daarbij het materiaal niet breekt.

Tracht in dit geval de asbestcementen pijpen in zijn geheel los te maken en te verwijderen.

- Eenvoudige handelingen: enkel door erkend asbestverwijderaar  
Indien u twijfelt over de juiste methode en/of beschermingsmiddelen, schakel dan alsnog een erkend

asbestverwijderaar in die over de nodige kennis en expertise beschikt om de verwijdering uit te voeren met een minimum aan stofvorming.

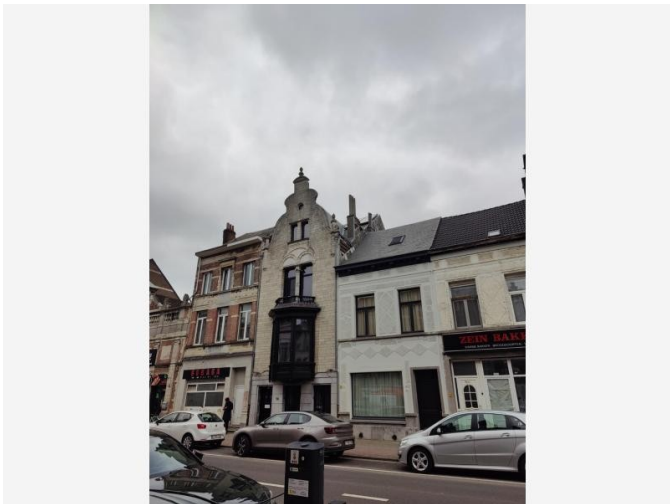
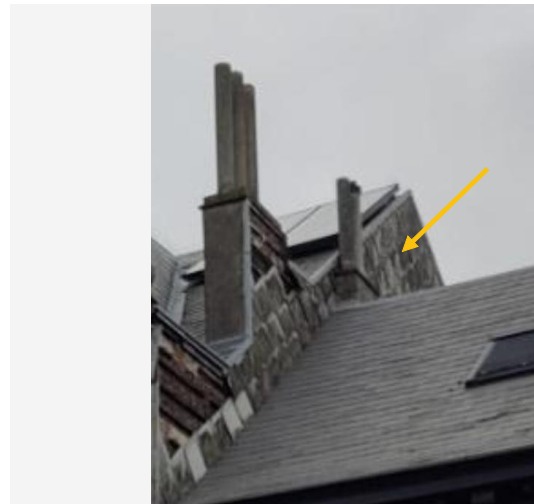
| Eindbeoordeling materiaalisico | Verhoogd materiaalisico en/of verhoogde kans op vezelvrijgave |

| Asbestsoort (vezeltype) | Crocidoliet aanwezig |
| Afschermingsgraad van het gehele materiaal | Geheel of deels vrij aan de buitenlucht |
| Toestand van het materiaal | Matig beschadigd, matig verweerd |

| Beschrijving | Gevelleien |
| Asbestmateriaal | Dak- en gevelbekleding - Lei, shingle |
| Hoeveelheid (oppervlakte - aantal) | <ul style="list-style-type: none"><li>• 16,00 m<sup>2</sup> - 1 stuk</li></ul> |

Verwijderen

- Verwijder dit asbestmateriaal zo snel mogelijk. Volg de toestand goed op.

- Eenvoudige handelingen: mag via doe-het-zelf of door werknemer(s) met opleidingsattest eenvoudige handelingen  
Hoe verwijder ik als particulier asbest? Voordat u begint met het verwijderen van asbest, is het belangrijk dat u de juiste voorzorgsmaatregelen neemt. Wij raden aan om voldoende onderzoek uit te voeren naar de te treffen maatregelen, of alsnog een deskundige verwijderaar in te schakelen. Te treffen maatregelen zijn onder andere dat u beschermende kledij aantrekt, zoals een aansluitend masker (FFP3 klasse), handschoenen en eventueel een wegwerpovertall (CAT III type 5/6) en afspoelbare schoenen. Daarnaast is het belangrijk dat u de onderliggende vloer of materialen afdekt met een folie of vuilniszak om loskomende stukken op te vangen. Tijdens het verwijderen is het van belang dat u geen grote werktuigen gebruikt die veel stof veroorzaken, maar slechts een tang of schoevendraaier en daarbij het materiaal niet breekt.

- Eenvoudige handelingen: enkel door erkend asbestverwijderaar  
Indien u twijfelt over de juiste methode en/of beschermingsmiddelen, schakel dan alsnog een erkend asbestverwijderaar in die over de nodige kennis en expertise beschikt om de verwijdering uit te voeren met een minimum aan stofvorming.

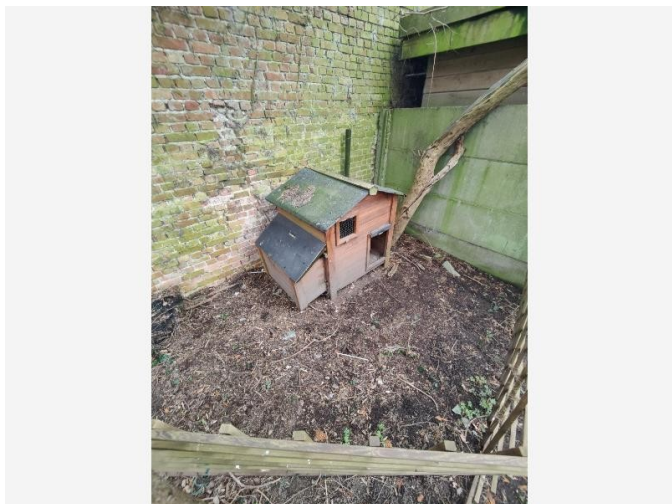
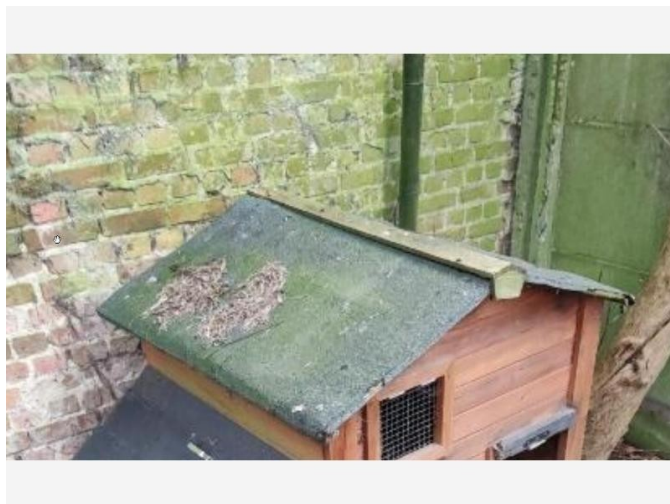
| Eindbeoordeling materiaalrisico | Laag materiaalrisico en/of verlaagde kans op vezelvrijgave |

| Asbestsoort (vezeltype) | Alleen chrysotiel |
| Toestand van het materiaal | Licht beschadigd, licht verweerd. Intact calciumsilicaatmateriaal of categorie III 'gebondenheid' |

| Beschrijving | Roofing kippenhok |
| Asbestmateriaal | Dak- en gevelbekleding - Roofing |
| Hoeveelheid (oppervlakte - aantal) | • 2,00 m <sup>2</sup> - 1 stuk |

Zorgvuldig beheren

- Verwijder dit asbestmateriaal zo snel mogelijk. Volg de toestand goed op.

- Eenvoudige handelingen: mag via doe-het-zelf of door werknemer(s) met opleidingsattest eenvoudige handelingen  
Verwijder de roofing van het kippenhok. Niet scheuren, in zijn geheel losmaken.

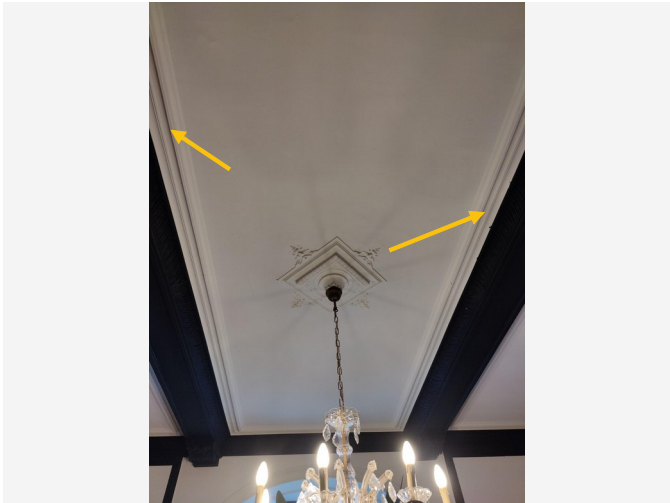
**Reden:** Het te onderzoeken materiaal situeert zich hoger dan 3,50 m te rekenen vanaf een veilige ondergrond

**Uitleg van de asbestdeskundige:** Sierlijsten op plafond bevinden zich hoger dan 3,50m vanaf een veilige ondergrond.

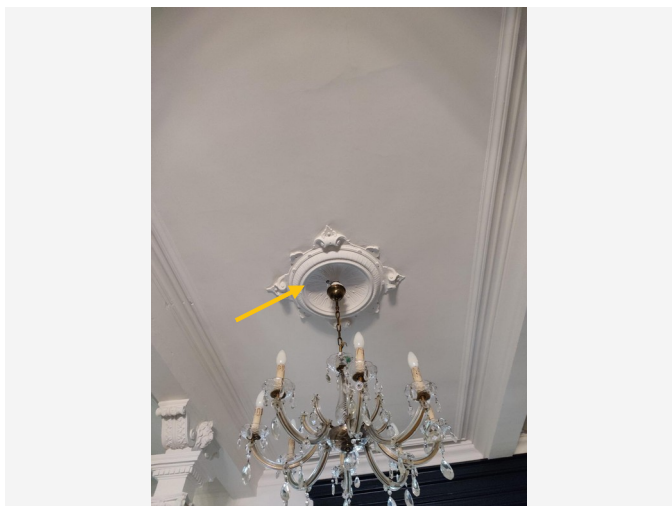
**Reden:** Het te onderzoeken materiaal situeert zich hoger dan 3,50 m te rekenen vanaf een veilige ondergrond

**Uitleg van de asbestdeskundige:** Rosetten bevinden zich op plafond, hoger dan 3,50m te rekenen vanaf een veilige ondergrond.

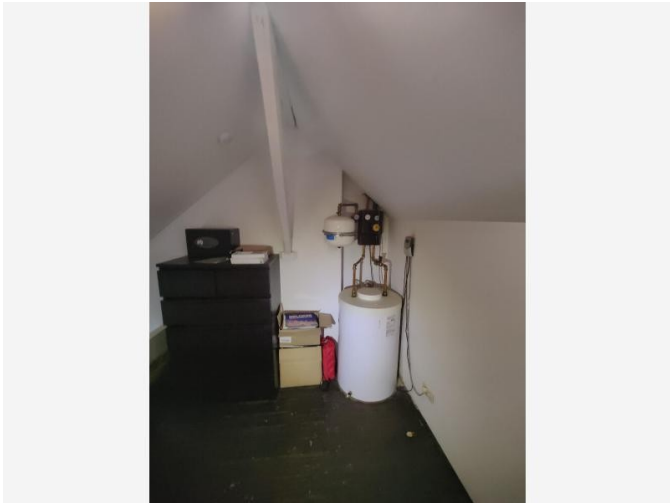
CV-installatie niet verdacht, zie bewijsdocument.

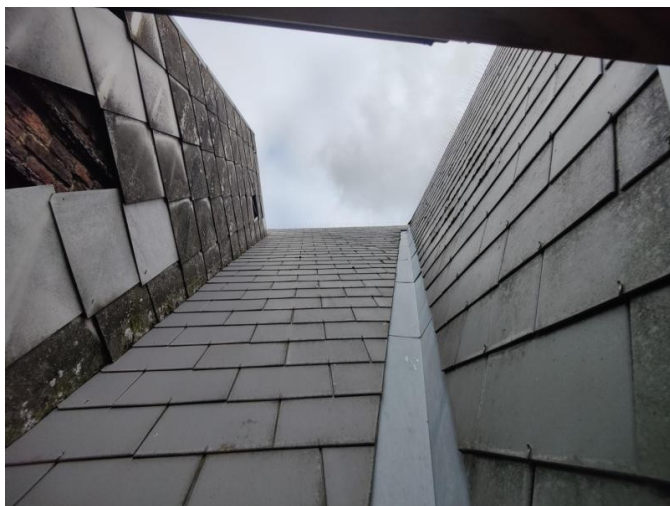
Dak gerenoveerd in 2007 met Eternit NT leien, zie factuur in bewijsdocumenten (detailofferte dakrenovatie + factuur dakrenovatie Van Tendeloo)

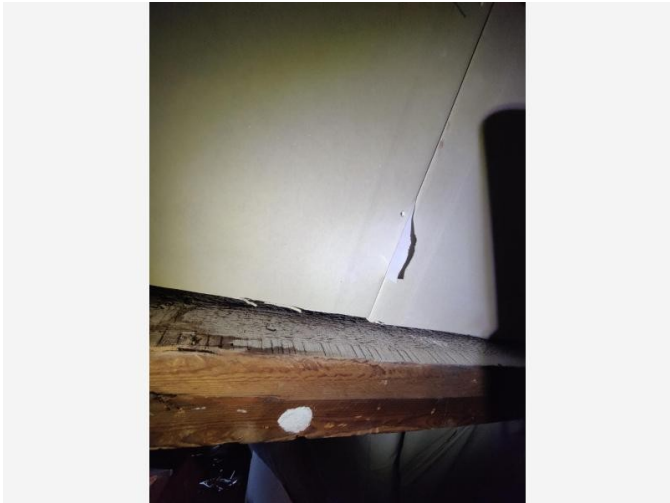
Onderdak niet verdacht, zie factuur (Defoll delta max).

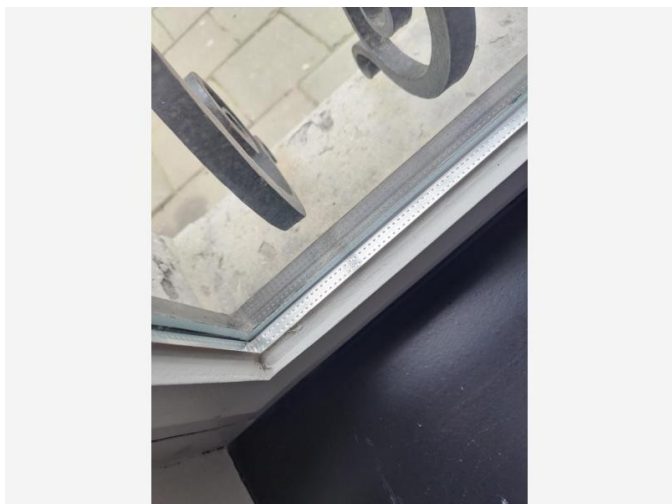
Geen asbestverdachte kit tussen glas en schrijnwerk aanwezig aan ramen. Zie bewijsdocumenten renovatie.

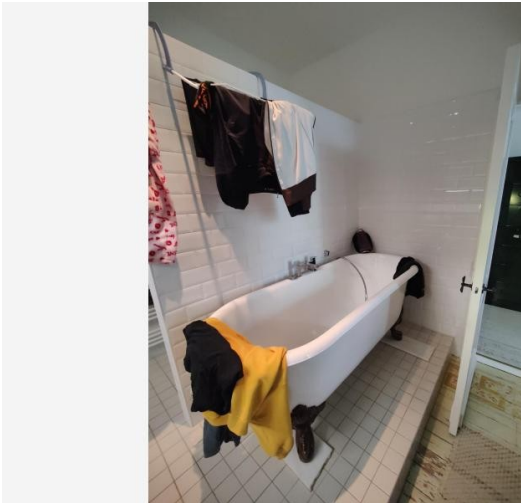
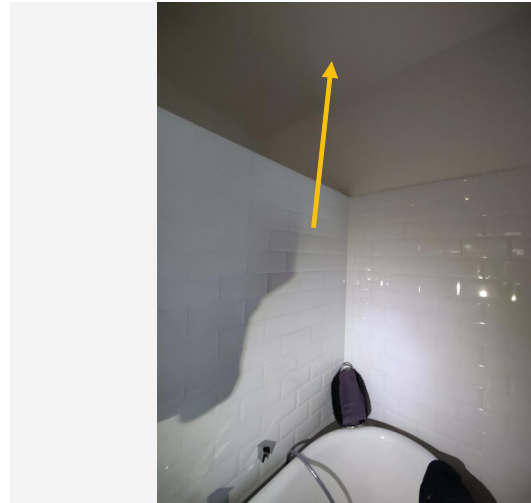
## Fiche 11: Pleisterwerk plafonds

Geen asbest

| # | Type | Referentie | Resultaat |
|---|---|---|---|
| 11.1 | Mengmonster | A2 | Geen asbest |

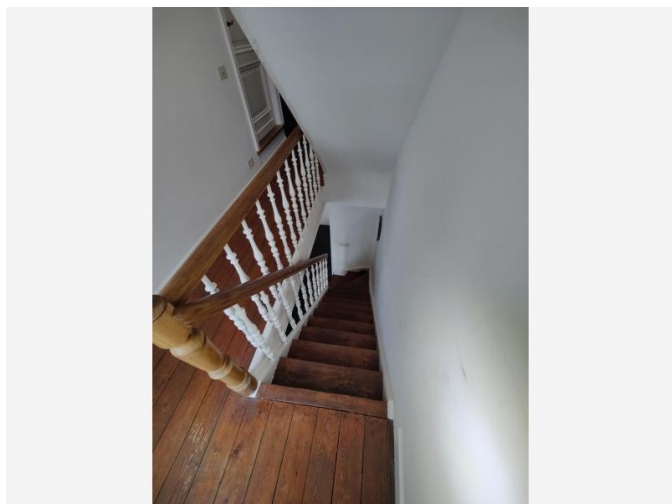
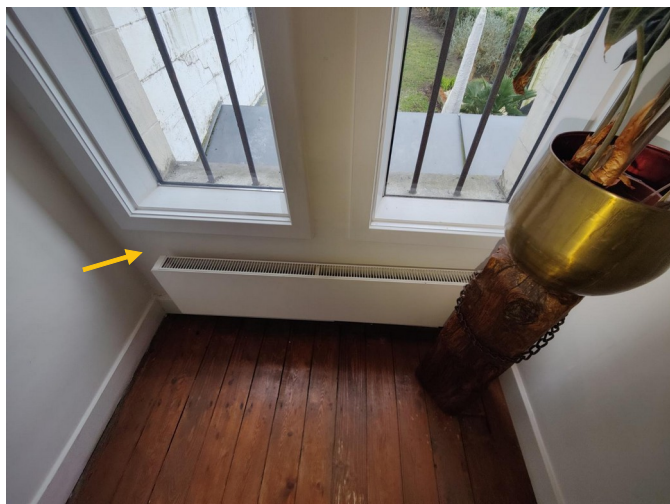
## Fiche 12: Pleisterwerk muren

Geen asbest

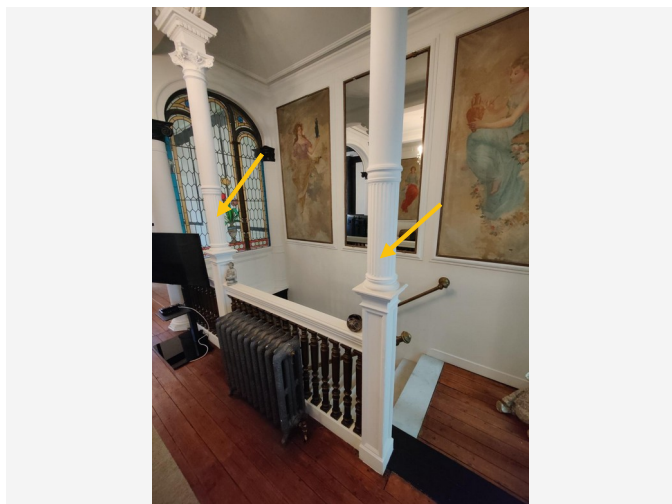
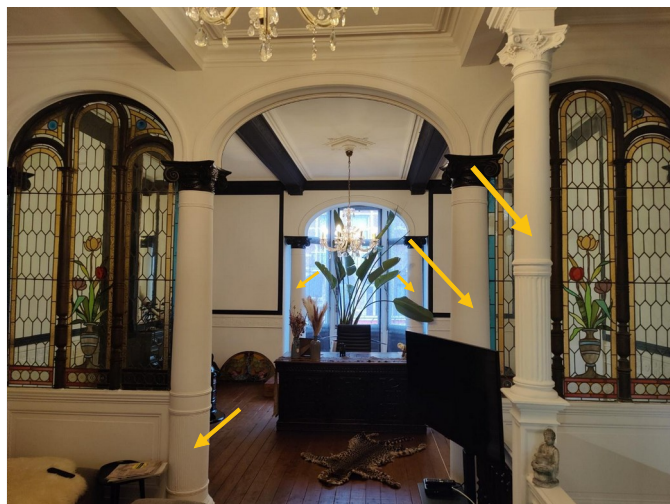
## Fiche 13: Sierzuilen

Geen asbest
