# Asbestinventarisatetest

Herentalsebaan 27/221, 2100 Antwerpen

Attestnummer : 20250502-000241.000

Uitgegeven op : 02.05.2025

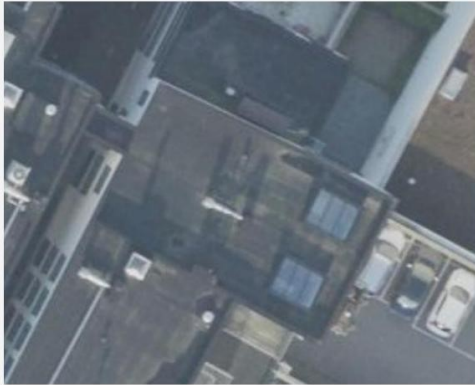
Roofing niet opgenomen in attest, behoort tot de gemeenschappelijke delen.

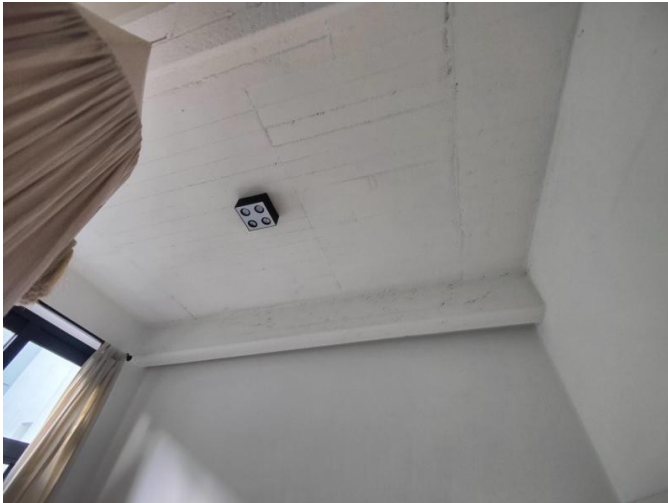
Geen pleisterwerk op plafonds. Betreft geschilderd betonnen gewelf van oude pottenfabriek.

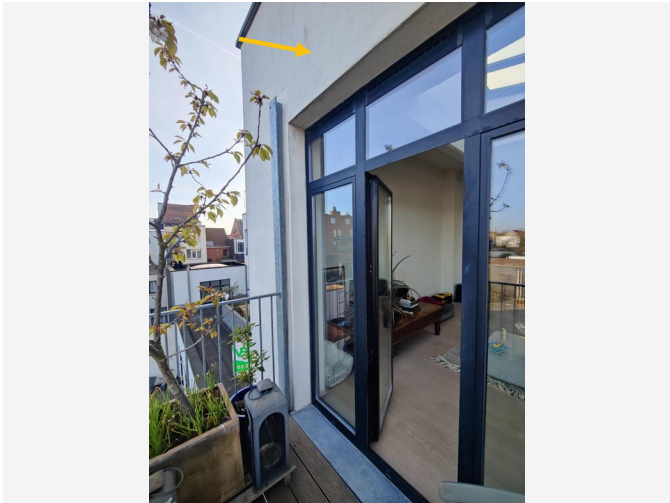
Crepi aanwezig op buitenmuren. Niet opgenomen in attest, behoort tot de gemeenschappelijke delen.

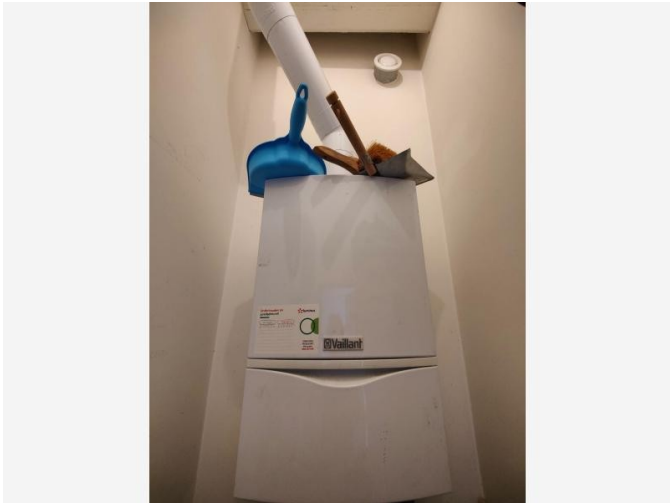
Verwarmingsinstallatie - niet verdacht

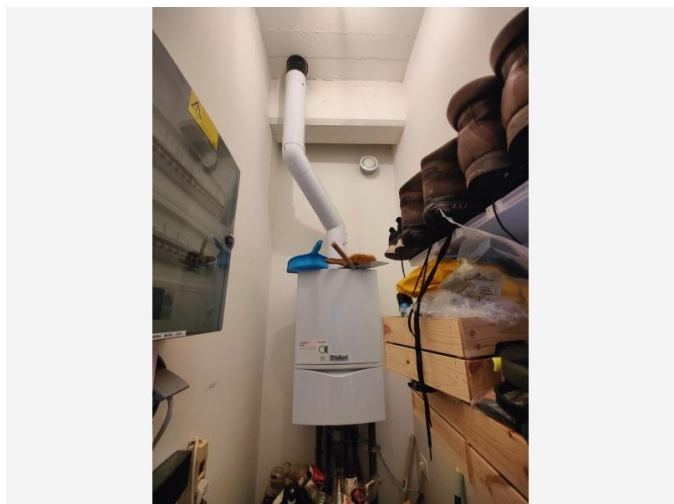
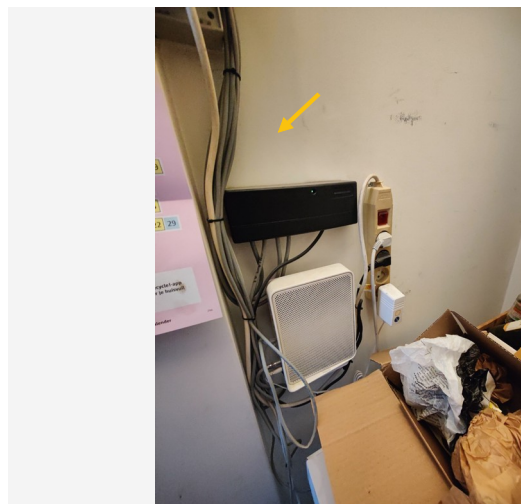
## Fiche 5: Pleisterwerk muren

Geen asbest

| # | Type | Referentie | Resultaat |
|---|---|---|---|
| 5.1 | Mengmonster | A1 | Geen asbest |

| Opmerking | Staalnames:<br><br>- Natte ruimte: OK<br><br>- Stookruimte: OK<br><br>- Traphal: N.v.t. (gemeenschappelijke delen)<br><br>- Individuele ruimte: OK |

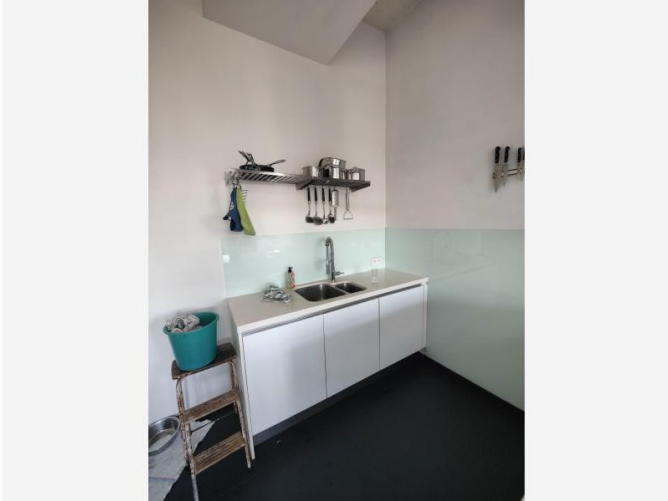
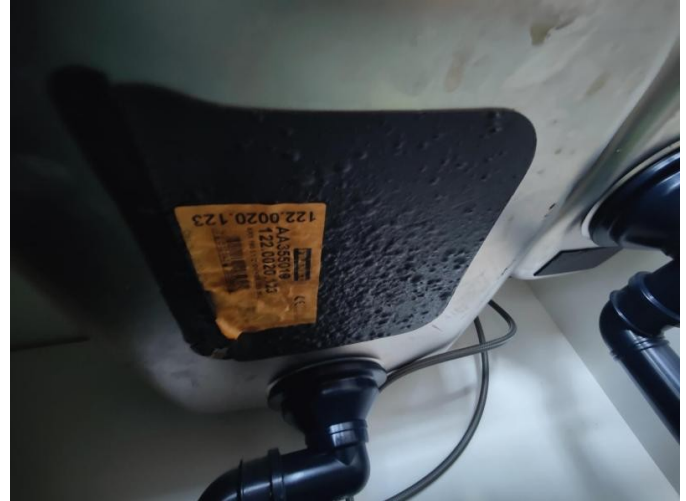
## Fiche 6: Anti-condensmat spoelbak

Geen asbest

| # | Type | Referentie | Resultaat |
|---|---|---|---|
| 6.1 | Puntmonster | A2 | Geen asbest |

| Opmerking | Let op: kookplaat en spoelbak staan verwisseld op plan. |
