# Asbestinventarisatetest

Lode Zielenslaan 28/V2, 2160 Wommelgem

Attestnummer : **20251220-000047.000**

Uitgegeven op : **20.12.2025**

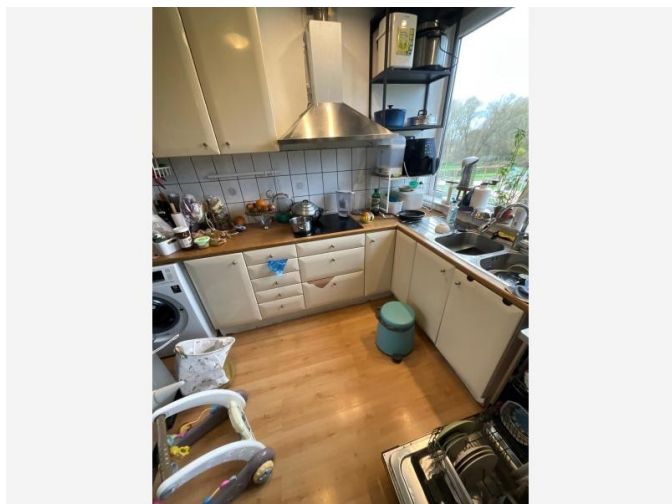
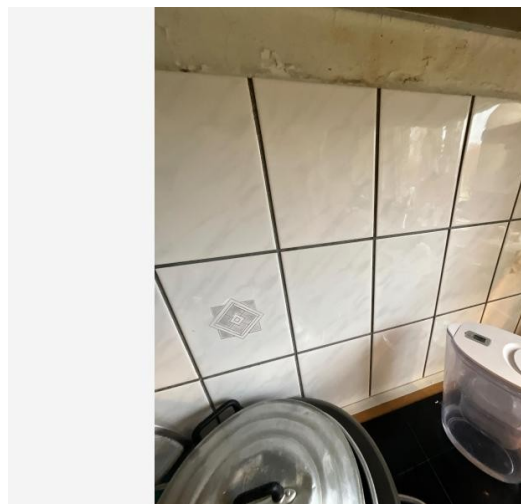
| Fiche 1: Muurtegels keuken..... | 10 |

Binnenwanden en/of plafonds afgewerkt! met een intacte laag tegels zonder zichtbare beschadigingen. Inspectie van de onderliggende lijmlaag of tegels zelf is niet mogelijk zonder uitbreiding naar een destructief onderzoek.

| Basis voor advies | Beoordeling op basis van expertise, zonder een vaststelling door de asbestdeskundige. |

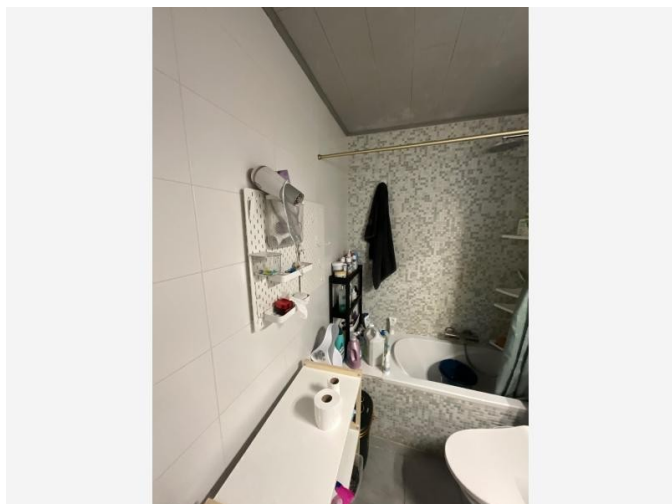
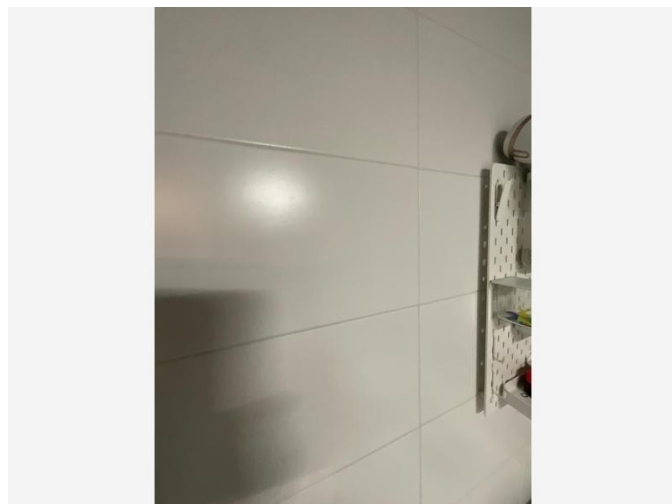
| Fiche 2: Muurtegels badkamer..... | 11 |

Binnenwanden en/of plafonds afgewerkt met een intacte laag tegels zonder zichtbare beschadigingen. Inspectie van de onderliggende lijmlaag of tegels zelf is niet mogelijk zonder uitbreiding naar een destructief onderzoek.

| Basis voor advies | Beoordeling op basis van expertise, zonder een vaststelling door de asbestdeskundige. |

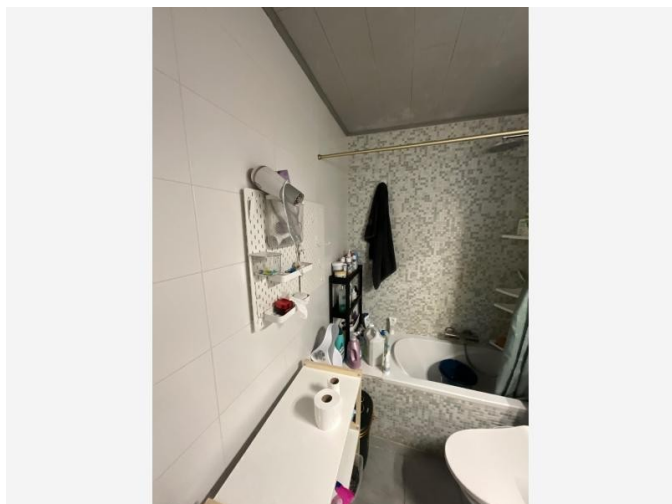
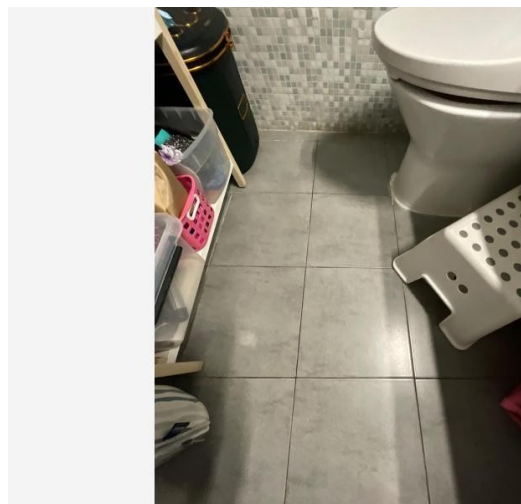
| Fiche 3: Vloertegels badkamer..... | 12 |

Staalname zonder uitbreiding naar een destructief onderzoek is niet mogelijk. Laat de tegels onderzoeken bij werken.

| Basis voor advies | Beoordeling op basis van expertise, zonder een vaststelling door de asbestdeskundige. |

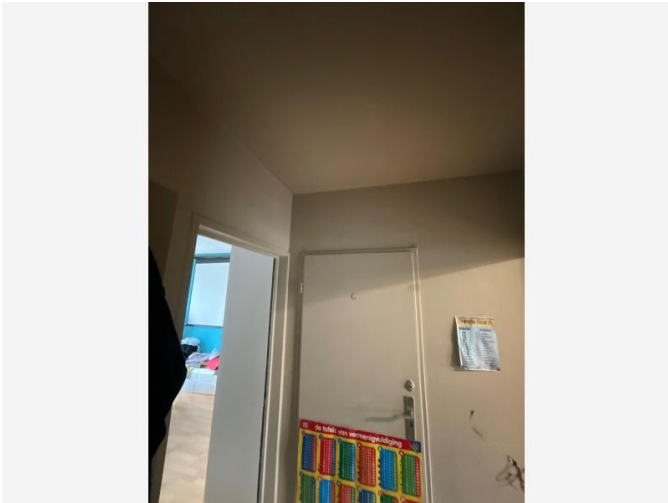
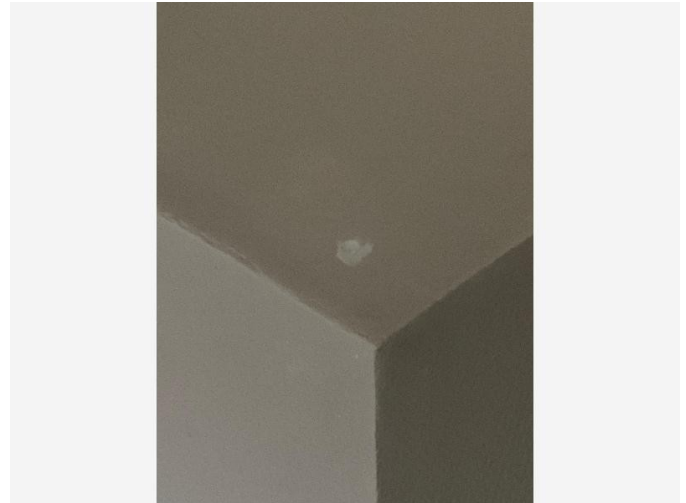
## Fiche 4: Pleisterwerk plafonds

Geen asbest

| # | Type | Referentie | Resultaat |
|---|---|---|---|
| 4.1 | Mengmonster | M002 | Geen asbest |

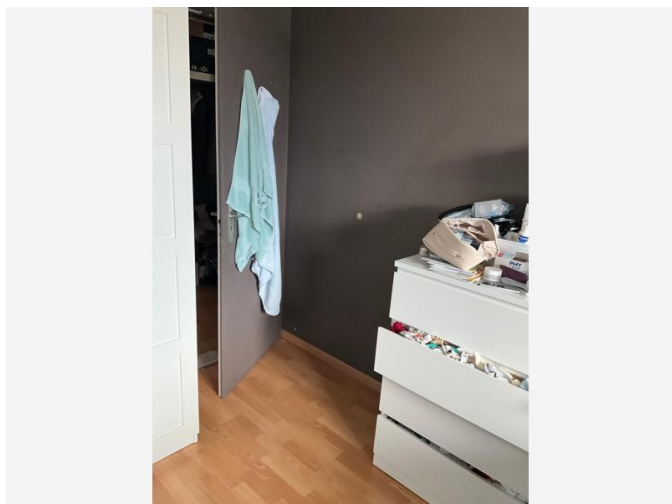
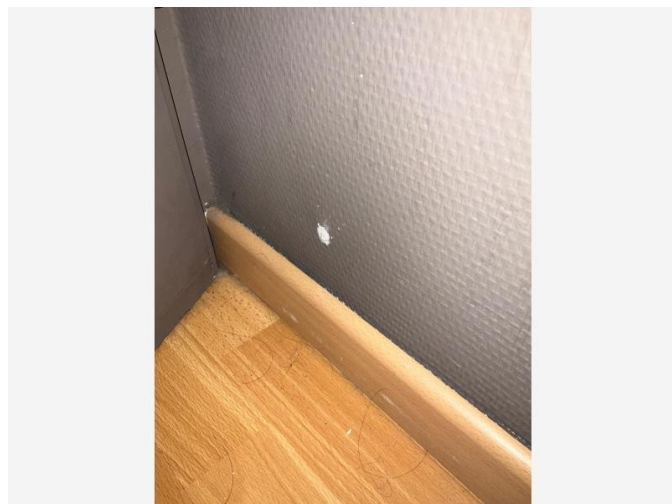
## Fiche 5: Pleisterwerk wanden

Geen asbest

| # | Type | Referentie | Resultaat |
|---|---|---|---|
| 5.1 | Mengmonster | M001 | Geen asbest |

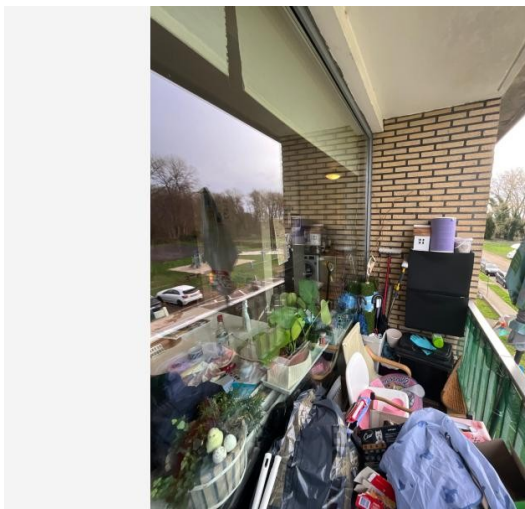
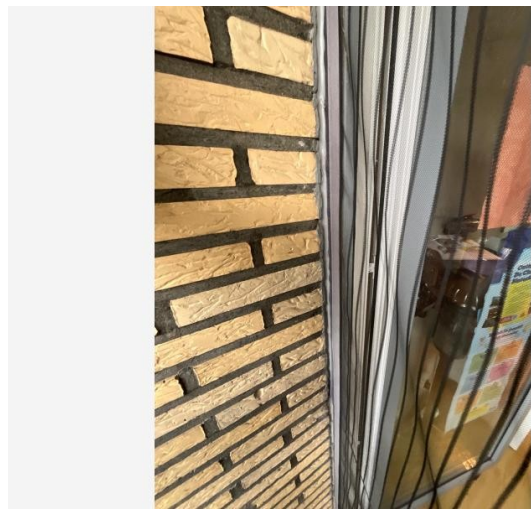
### Fiche 6: Kit aan de ramen

| Beschrijving | Notitie | Terug te vinden op plannen |
|---|---|---|
| Fiche 6: Kit aan de ramen | De kit aan de ramen is niet asbestverdacht. De woning werd echter volledig gestript en opnieuw bezet, betegeld, ... | Plan 1.1: Appartement |
