# Asbestinventarisatetest

Doornaardstraat 58/V1L, 2160 Wommelgem

Attestnummer : **20260218-000135.000**

Uitgegeven op : **18.02.2026**

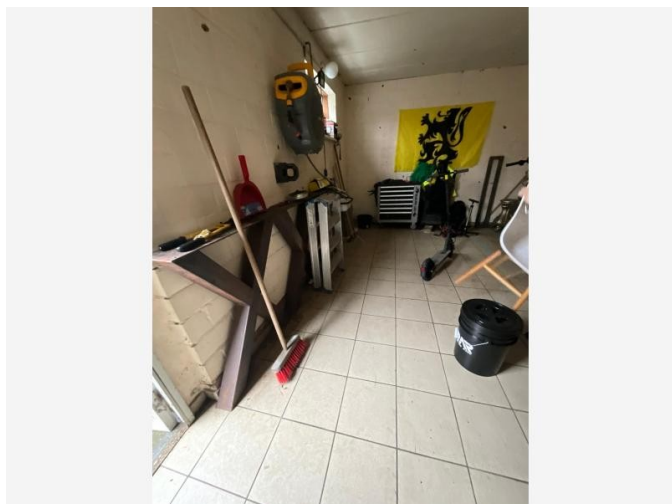
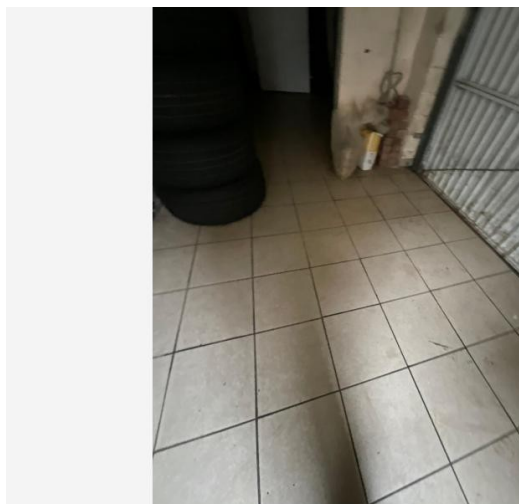
Inspectie van de onderliggende lijmlaag is niet mogelijk zonder uitbreiding naar een destructief onderzoek.

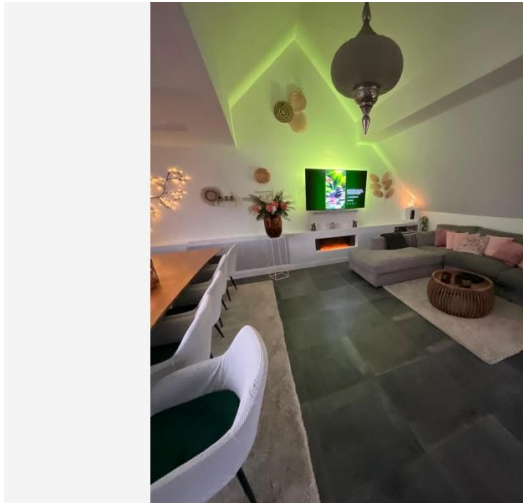
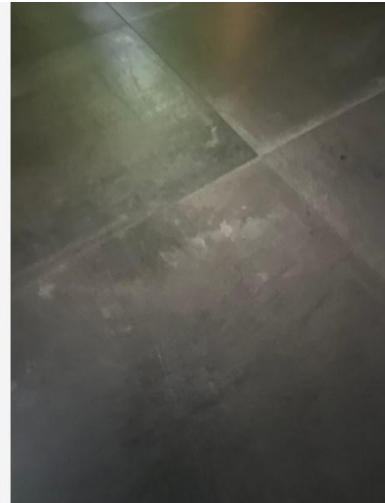
Inspectie van de onderliggende lijmlaag is niet mogelijk zonder uitbreiding naar een destructief onderzoek.

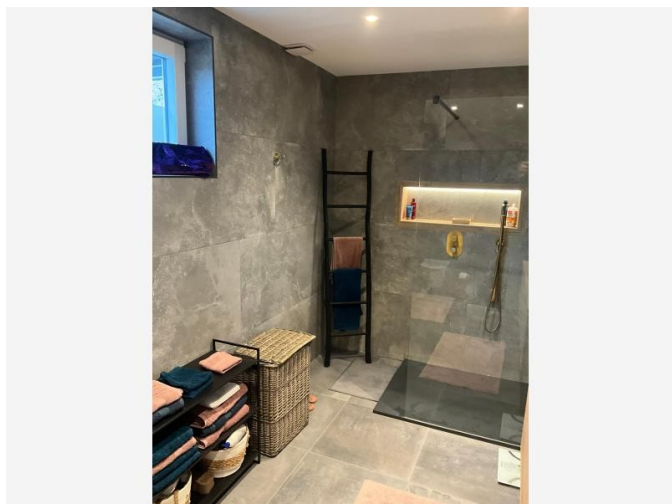
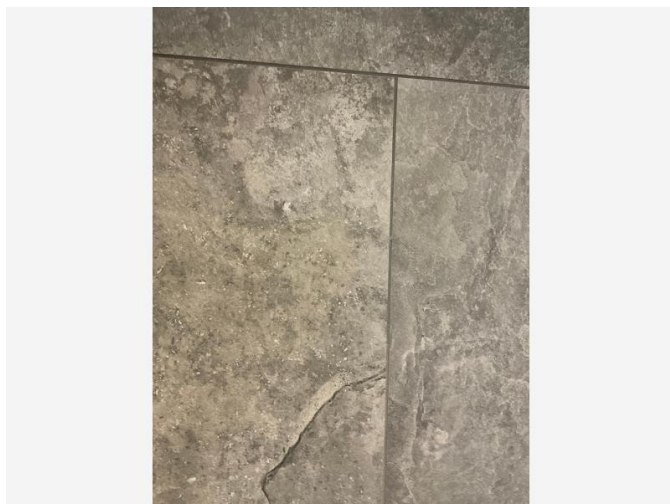
Binnenwanden en/of plafonds afgewerkt met een intacte laag faiencetegels zonder zichtbare beschadigingen. Inspectie van de onderliggende lijmlaag is niet mogelijk zonder uitbreiding naar een destructief onderzoek.

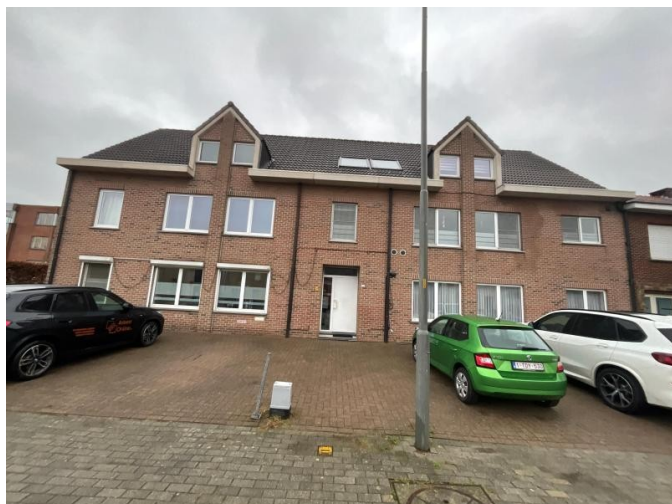
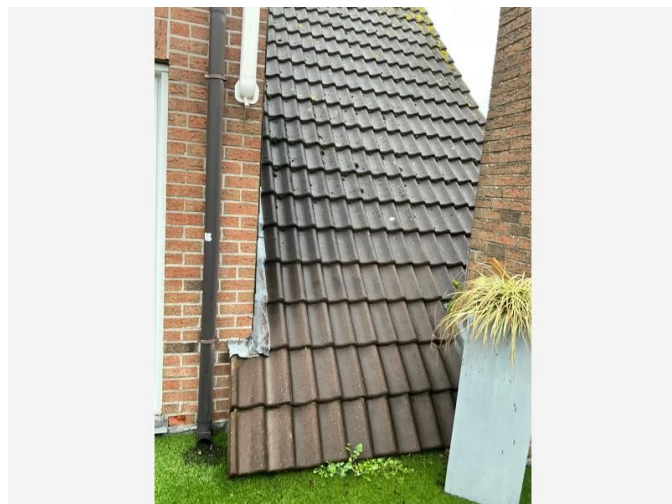
### Fiche 5: Dakbedekking bestaande uit pannen (niet verdacht)

| Beschrijving | Notitie | Terug te vinden op plannen |
|---|---|---|
| Fiche 5: Dakbedekking bestaande uit pannen (niet verdacht) | De dakbedekking is niet-asbestverdacht. | Plan 1.1: Niveau + 2 |

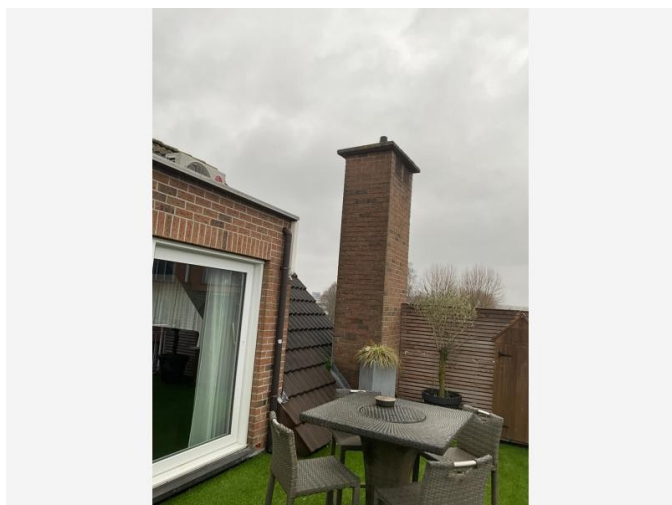
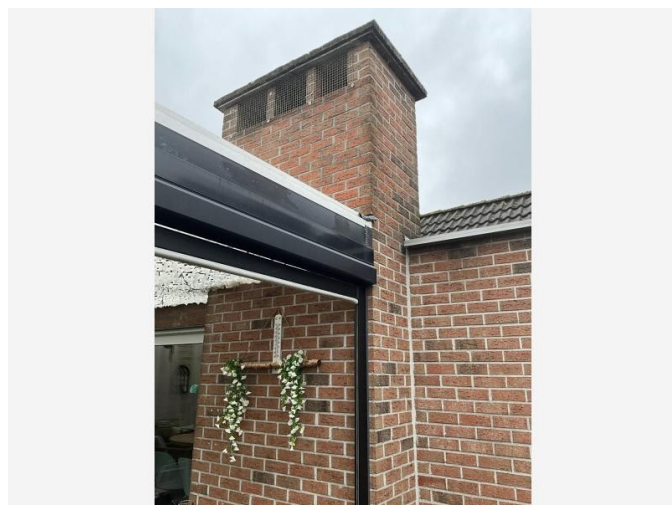
### Fiche 6: Rookgaskanaal (niet verdacht)

| Beschrijving | Notitie | Terug te vinden op plannen |
|---|---|---|
| Fiche 6: Rookgaskanaal (niet verdacht) | Het rookgaskanaal is niet-asbestverdacht. | Plan 1.1: Niveau + 2 |

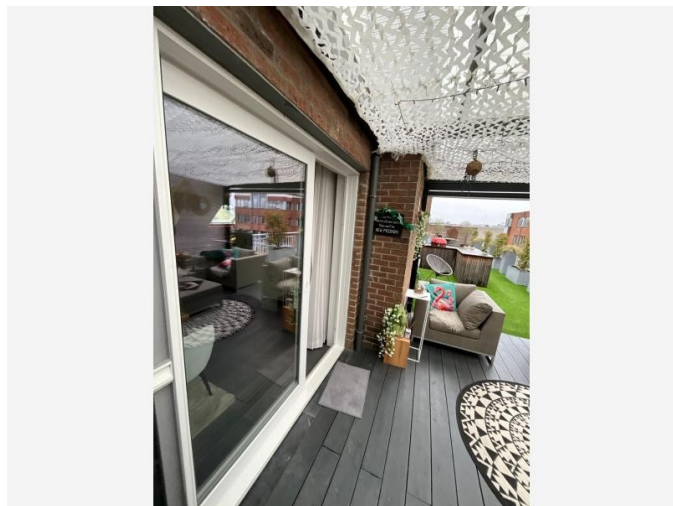
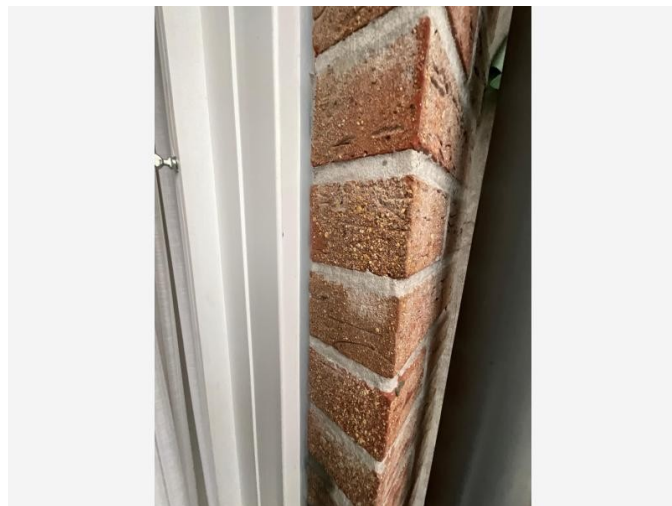
### Fiche 8: Mastiek (niet aanwezig)

| Beschrijving | Notitie | Terug te vinden op plannen |
|---|---|---|
| Fiche 8: Mastiek (niet aanwezig) | Er is geen asbestverdachte mastiek aanwezig. | Plan 1.1: Niveau + 2 |

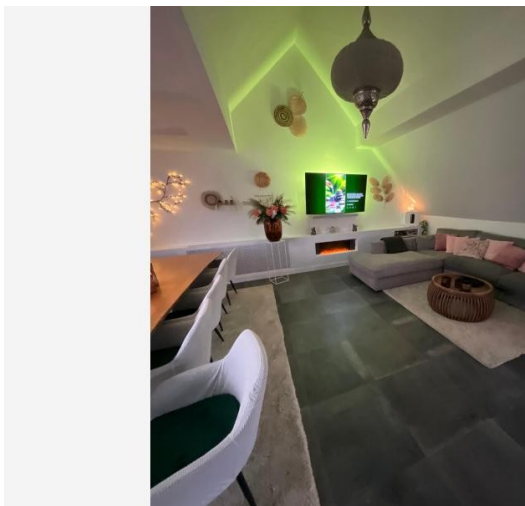
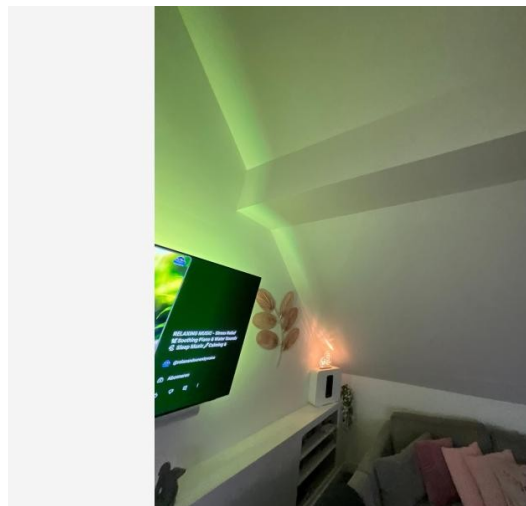
## Fiche 10: Pleisterwerk (niet aanwezig)

| Beschrijving | Notitie | Terug te vinden op plannen |
|---|---|---|
| Fiche 10: Pleisterwerk (niet aanwezig) | Er is geen pleisterwerk waarneembaar op de inspectielocatie. | - |
