Asbestinventarisatetest

Rolwagenstraat 21, 2500 Lier

Attestnummer : 20230512-000301.000

Asbestveilig

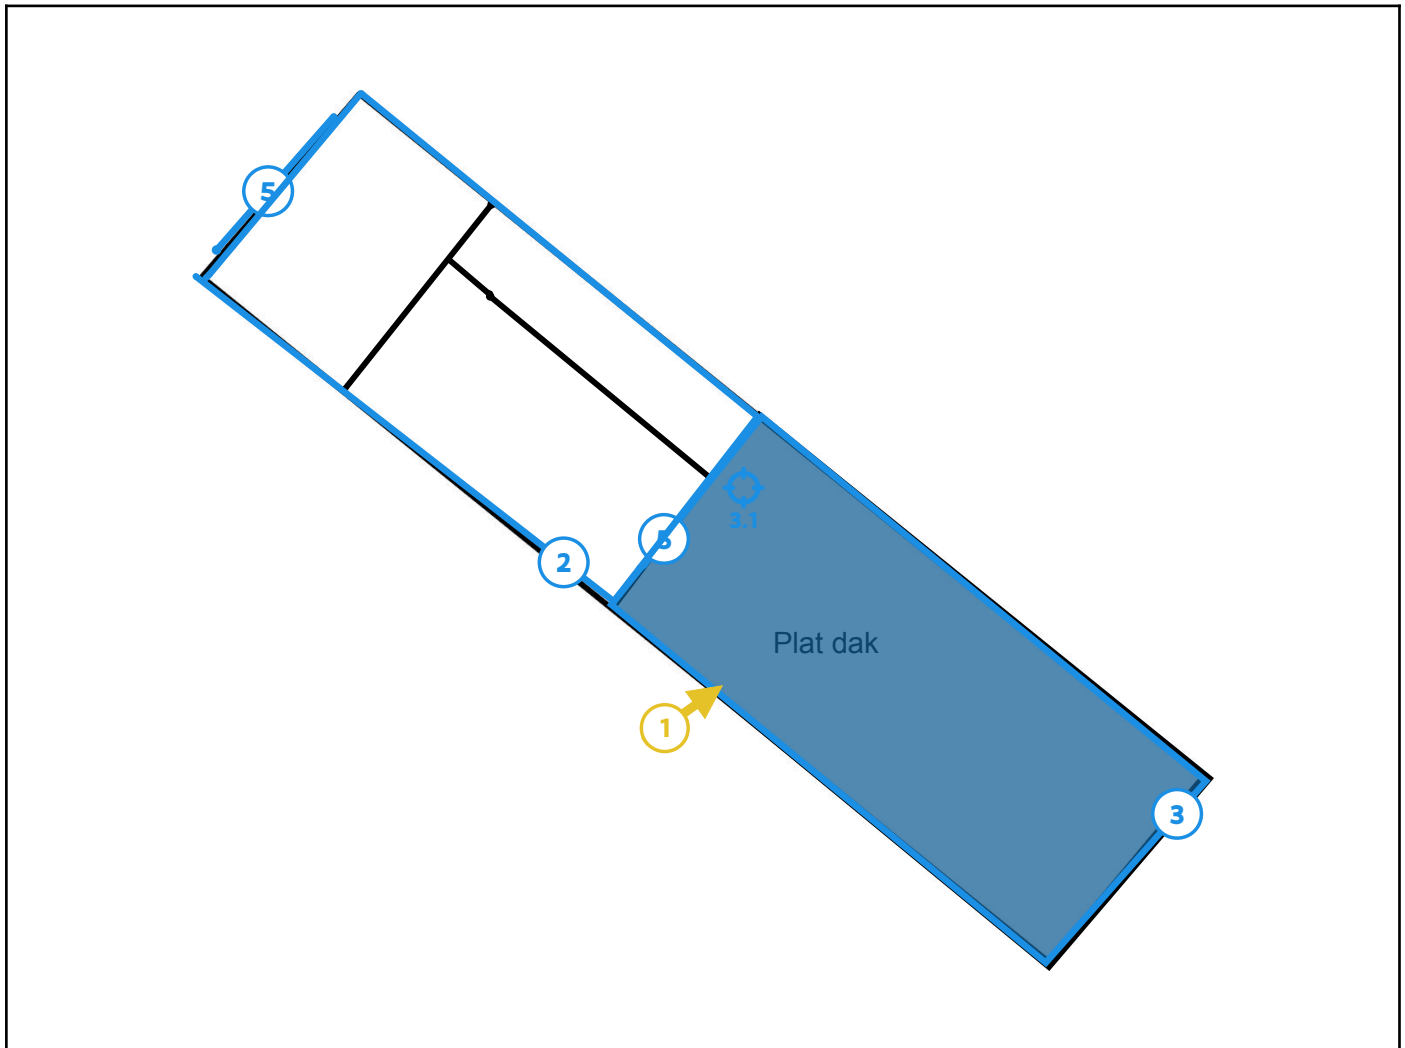
Plan 1.2: Verdieping 1

Beschrijving	Type	Actie
1. Rookgasafvoerpijp	Asbestmateriaal	Zorgvuldig beheren
2. Pleisterwerk muren	Geen asbest	-
3. Roofing woning	Geen asbest	-
3.1 Code: 7658450	Puntmonster	-
5. Mastiek gevel/profiel	Geen asbest	-

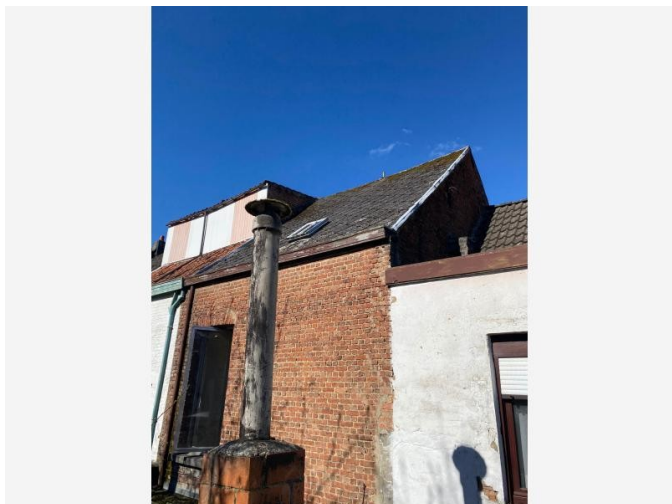
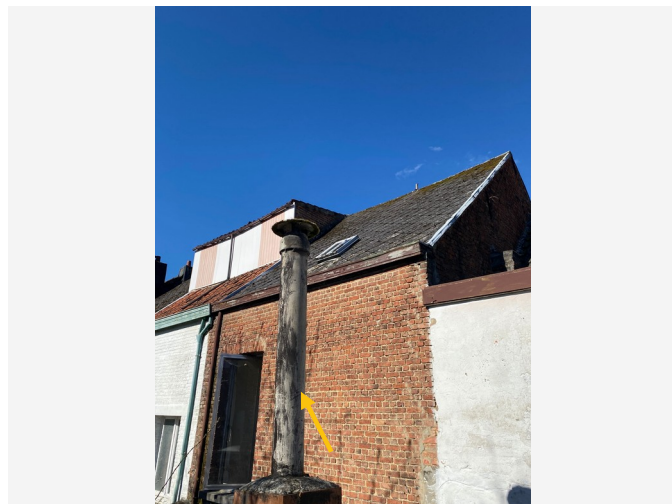
Het asbestmateriaal valt onder de mijlpaal van 2040.

Eindbeoordeling materiaalrisico	Laag materiaalrisico en/of verlaagde kans op vezelvrijgave
---------------------------------	--

Gebondenheid	Categorie 1: hechtgebonden in oorsprong
Asbestsoort (vezeltype)	Crocidoliet aanwezig
Asbestconcentratie	Laag (< 50%)
Afschermingsgraad van het gehele materiaal	Geheel of deels vrij aan de buitenlucht
Toestand van het materiaal	Licht beschadigd, licht verweerd. Intact materiaal type Pical – asbestboard of categorie III 'gebondenheid'

Beschrijving	Rookgasafvoerpijp
Omgeving	Buiten
Primaire drager	Schacht-koker (technisch)
Asbestmateriaal	Buis, koker, leiding, pijp, doorvoer
Bindmiddel van asbestmateriaal	Cement
Gebondenheid op basis van bindmiddel	Hecht
Hoeveelheid (lengte - omtrek - dikte - aantal)	<ul style="list-style-type: none">• 1,50 m - 20,00 cm - 1,00 cm - 1 stuk
Totaal volume	0,003 m ³
Eenvoudig bereikbaar	Ja
Bevestigingswijze	<ul style="list-style-type: none">• Geklemd

- Zorg voor een veilig beheer. Vermijd het beschadigen van het asbestmateriaal. Controleer de toestand jaarlijks op wijzigingen.

- Eenvoudige handelingen: mag via doe-het-zelf of door werknemer(s) met opleidingsattest eenvoudige handelingen
Hechtgebonden toepassing te verwijderen volgens eenvoudige handelingen.

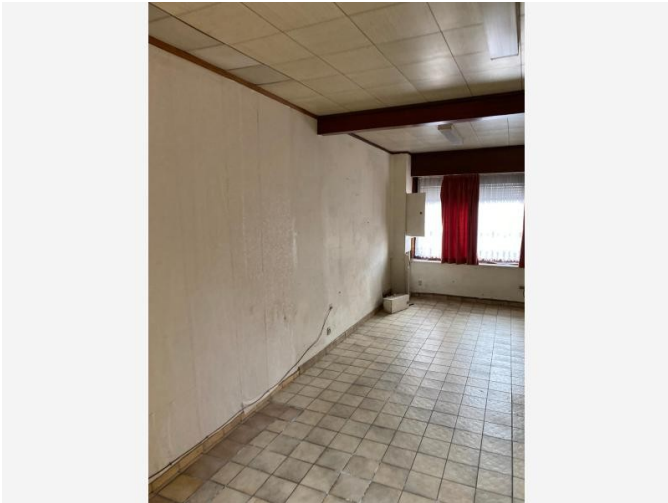
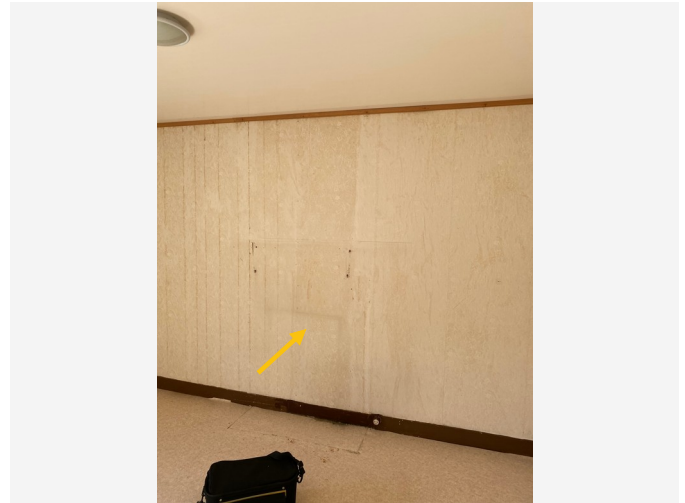
Geen asbest

#	Type	Referentie	Resultaat
2.1	Mengmonster	7658449	Geen asbest

Beschrijving	Pleisterwerk muren
Omgeving	Binnen
Primaire drager	Binnenwand

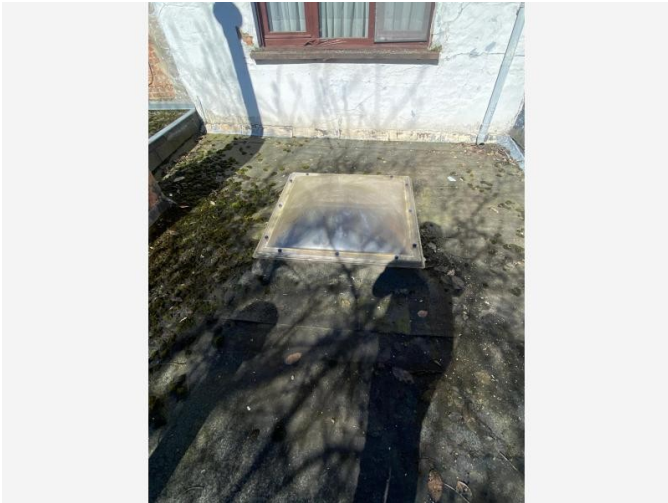
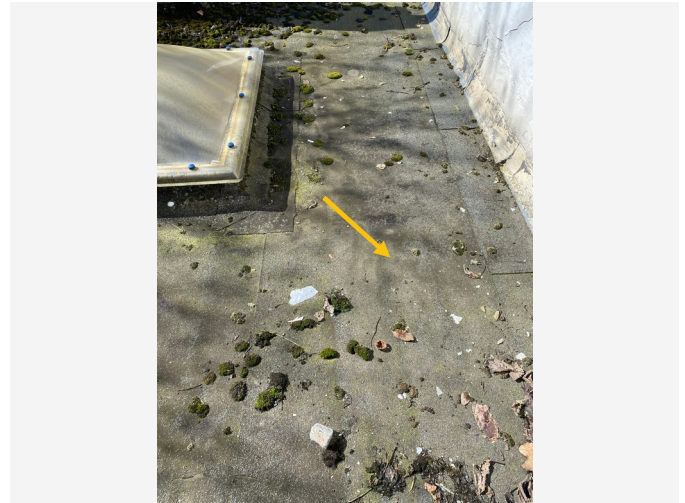
Fiche 3: Roofing woning

Geen asbest

#	Type	Referentie	Resultaat
3.1	Puntmonster	7658450	Geen asbest

Beschrijving	Roofing woning
Omgeving	Buiten
Primaire drager	Plat dak

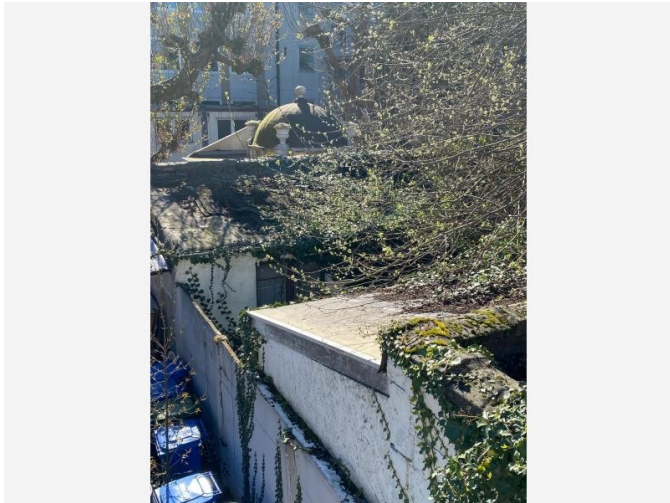
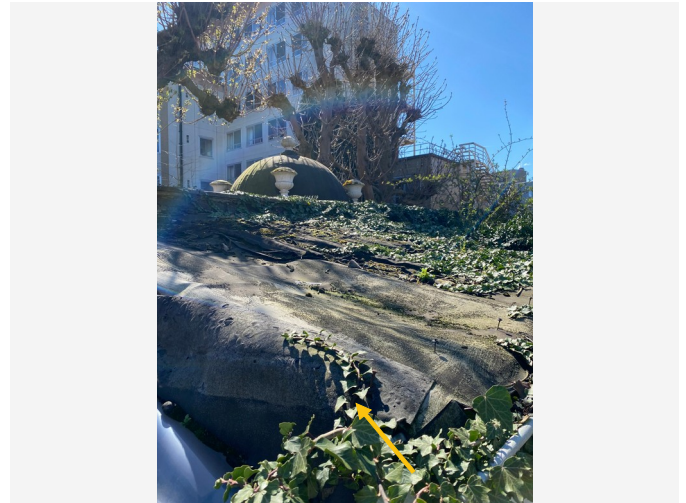
Fiche 4: Roofing tuinhuis

Geen asbest

#	Type	Referentie	Resultaat
4.1	Puntmonster	7658452	Geen asbest

Beschrijving	Roofing tuinhuis
Omgeving	Buiten
Primaire drager	Schuin dak
Bindmiddel van materiaal	Bitumen (roofing, teer, asfalt)

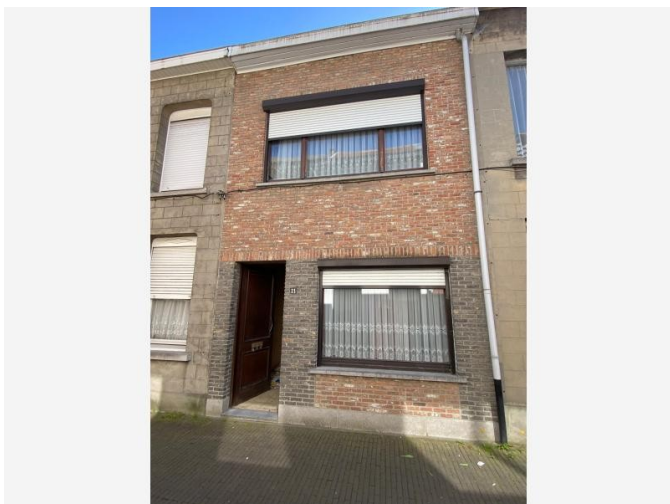
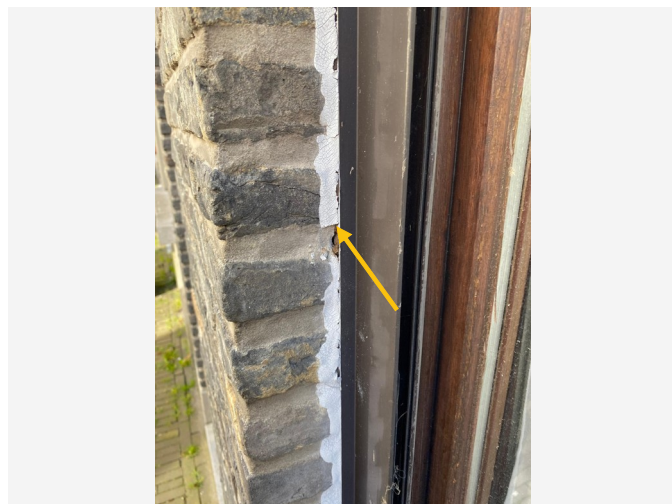
Geen asbest

#	Type	Referentie	Resultaat
5.1	Puntmonster	7658451	Geen asbest

Beschrijving	Mastiek gevel/profiel
Omgeving	Buiten
Primaire drager	Wandopening verticaal (raam, deur, ...)
