# Asbestinventarisatattest

Brouwerslaan 61, 2110 Wijnegem

Attestnummer : 20241218-000238.003

Uitgegeven op : 30.12.2024

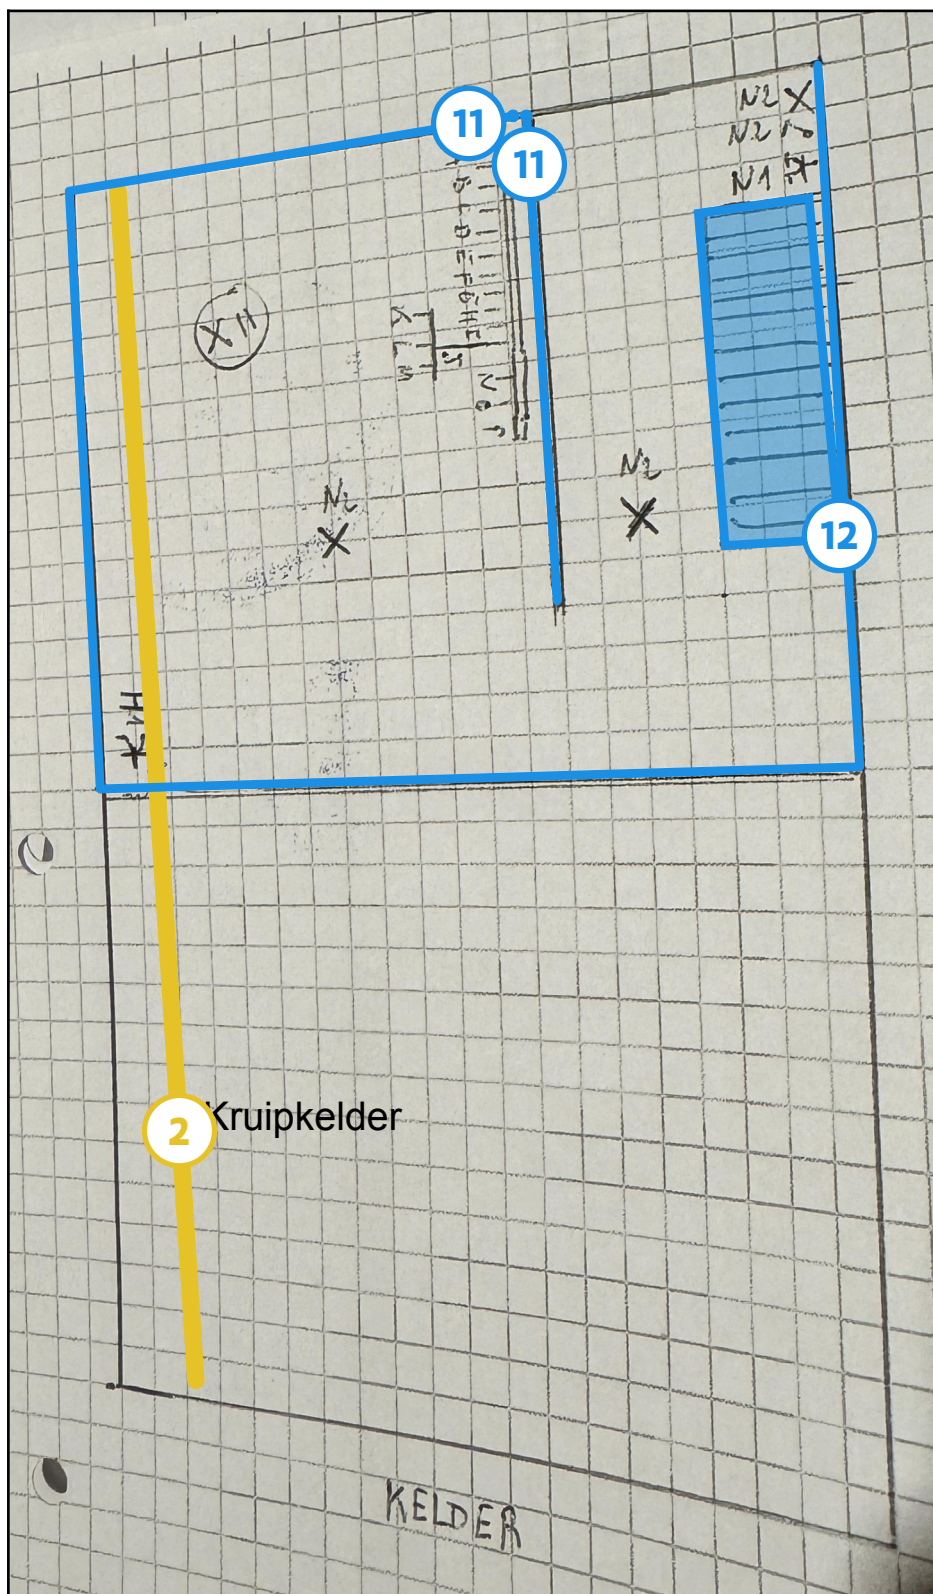
## Plan 1.1: Kelder

| 2. Afvoerbuis Kelder | Asbestmateriaal | Zorgvuldig beheren |

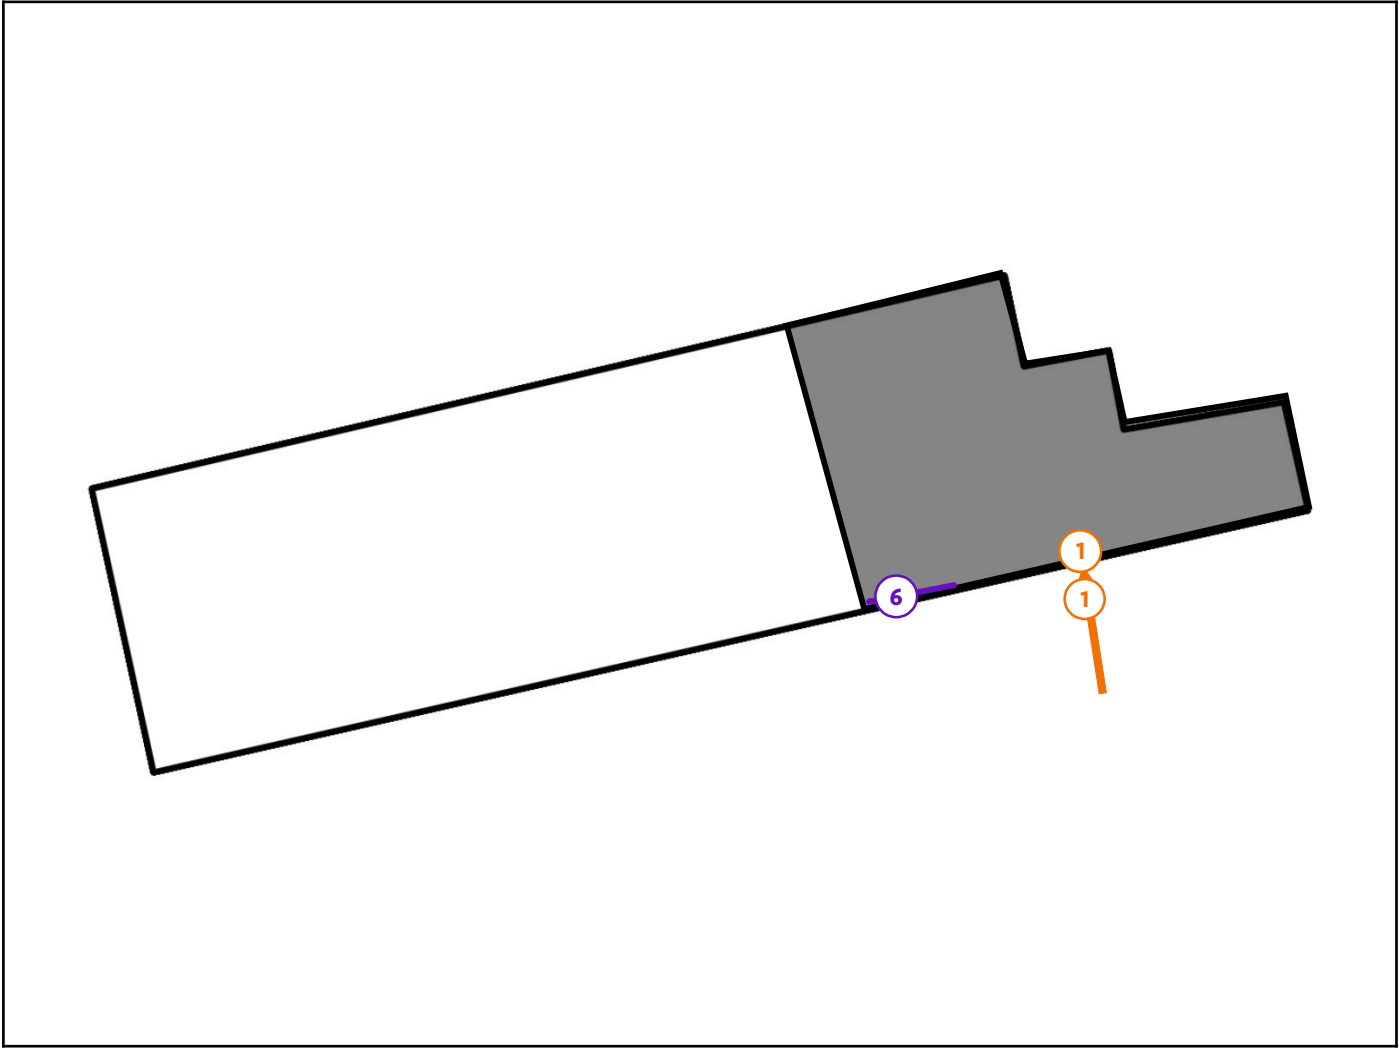
# Plan 1.8: Plat dak

| Beschrijving | Type | Actie |
|---|---|---|
| 1. Schoorsteen in cementgebonden materiaal | Asbestmateriaal | Verwijderen |
| 6. Gevelbekleding burens | Advies | - |

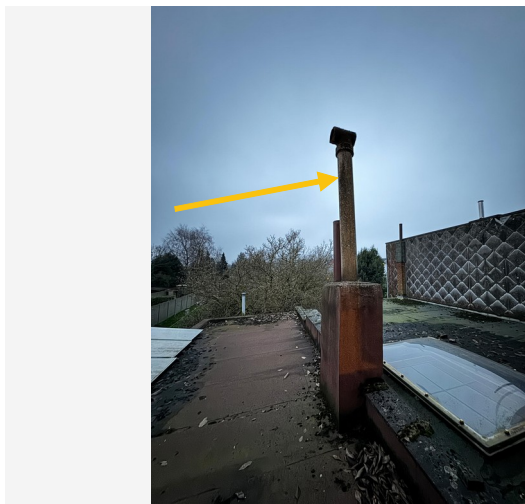
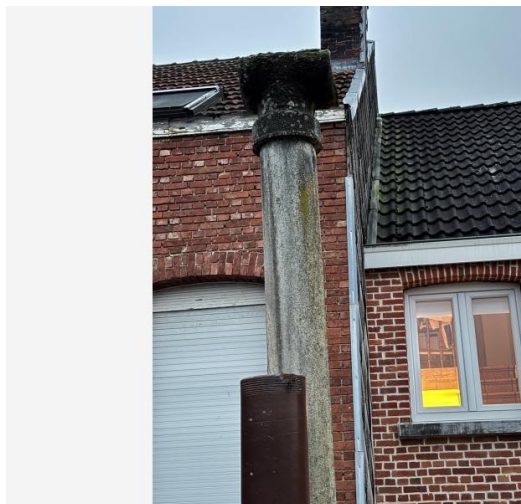
| Eindbeoordeling materiaalisico | Verhoogd materiaalisico en/of verhoogde kans op vezelvrijgave |

| Asbestsoort (vezeltype) | Crocidoliet aanwezig |
| Asbestconcentratie | Laag (< 50%) |
| Afschermingsgraad van het gehele materiaal | Geheel of deels vrij aan de buitenlucht |
| Toestand van het materiaal | Matig beschadigd, matig verweerd |

| Opmerking | Op het platte dak staat een asbestverdachte schoorsteen. Deze is binnen niet meer aangesloten |

Het asbestmateriaal valt onder de mijlpaal van 2034.

- Zorg voor een veilig beheer. Vermijd het beschadigen van het asbestmateriaal. Controleer de toestand jaarlijks op wijzigingen.
- Verwijder dit asbestmateriaal zo snel mogelijk. Volg de toestand goed op.

- Eenvoudige handelingen: mag via doe-het-zelf of door werknemer(s) met opleidingsattest eenvoudige handelingen  
Als de schoorsteenbuis niet meer aangesloten is op de buizen binnenin kan deze eenvoudig in zijn geheel verwijderd worden
- Eenvoudige handelingen: enkel door erkend asbestverwijderaar  
Als de buis vastgeklemd zit, schakel dan een gespecialiseerde firma in om beschadiging en verspreiding van asbestvezels tegen te gaan.

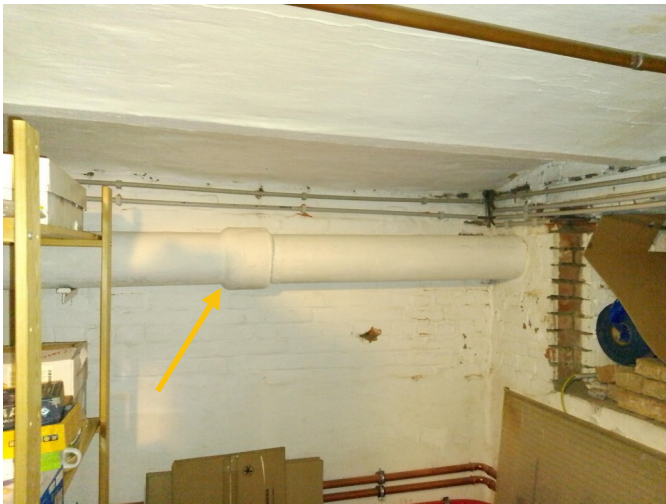
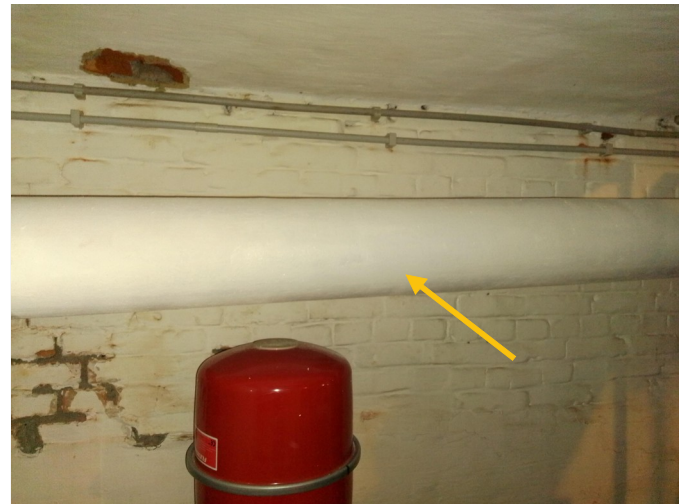
| Eindbeoordeling materiaalisico | Zeer laag materiaalisico en/of zeer lage kans op vezelvrijgave |

| Asbestsoort (vezeltype) | Crocidoliet aanwezig |
| Afschermingsgraad van het gehele materiaal | Niet stootvaste afscherming |
| Toestand van het materiaal | Onbeschadigd, niet verweerd |

| Opmerking | De buis is zichtbaar in de kelder en loopt door in de kruipkelder |

Het asbestmateriaal valt onder de mijlpaal van 2040.

- Zorg voor een veilig beheer. Vermijd het beschadigen van het asbestmateriaal. Controleer de toestand jaarlijks op wijzigingen.
- Scherm in afwachting van verwijdering het asbestmateriaal af van luchtstromingen en verstoring: bijvoorbeeld door het te verpakken, te fixeren, af te dekken, signalisatie - afbakening aan te brengen, ...
- Zorg voor een veilig beheer en verwijder dit asbestmateriaal wanneer het bij werken eenvoudig bereikbaar wordt. Controleer de toestand jaarlijks op wijzigingen.

- Eenvoudige handelingen: enkel door erkend asbestverwijderaar  
Ondanks dat deze asbesttoepassing via doe-het-zelf verwijder mag worden, is het quasi onmogelijk een buis van deze lengte te verwijderen zonder verdere beschadigingen.

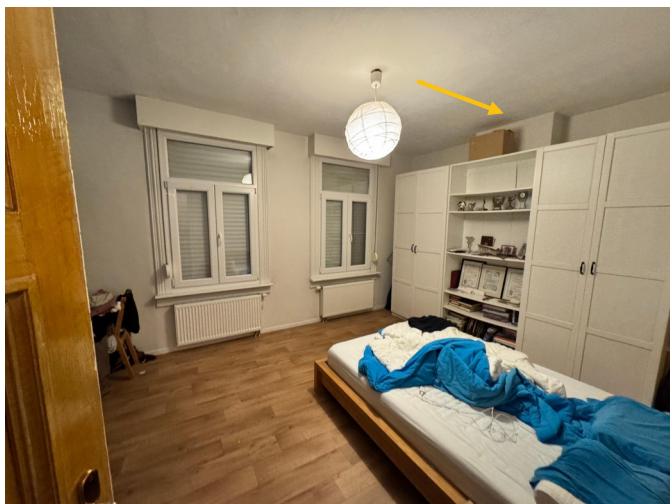
Situeringfoto

**Reden:** Het te onderzoeken materiaal situeert zich hoger dan 3,50 m te rekenen vanaf een veilige ondergrond

**Uitleg van de asbestdeskundige:** De schouw bevat binnenin mogelijk een asbestcement rookgaskanaal. Laat dit onderzoeken bij eventuele werken.

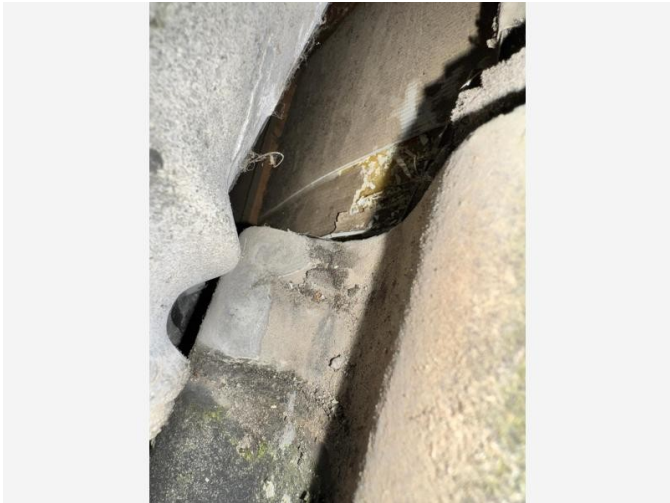
Vrije foto

Na het optillen van een pan werd geen asbestverdacht onderdak aangetroffen. Het vernieuwde onderdak bestaat uit kanaalplaten.

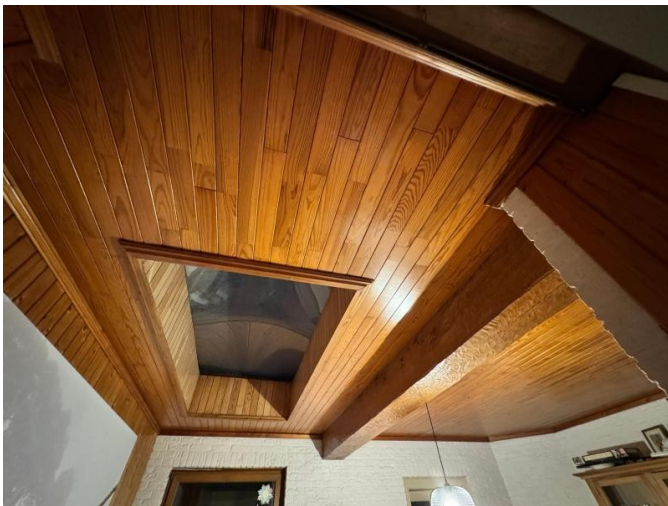
Vrije foto

De plafonds in de keuken, badkamer en eetkamer bestaan uit houten voorzetlatten.  
Deze lijken rechtstreeks bevestigd op het beton.

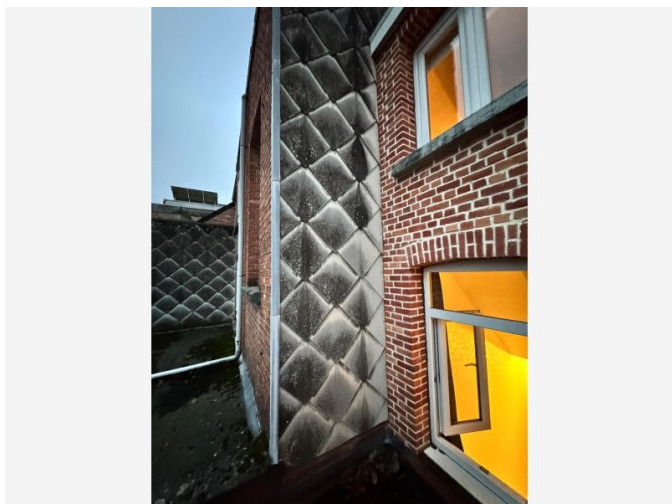
Vrije foto

De zijgevel van nr 63 is afgedekt met asbesthoudende leien. Deze horen niet tot de inspectielocatie, maar tot het pand van de buren

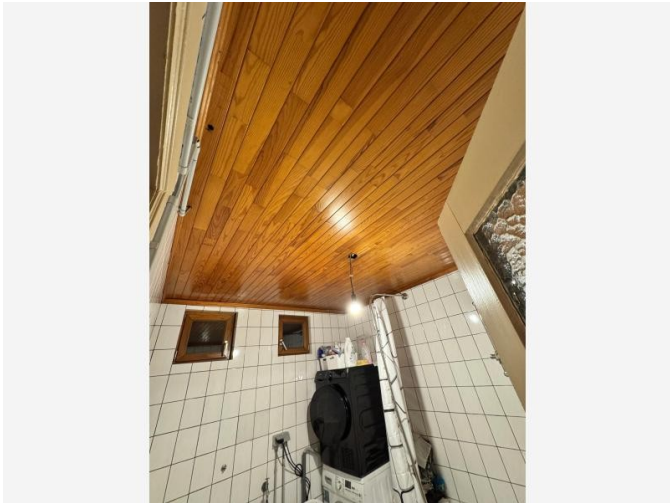
Vrije foto

Binnenwanden badkamer en keuken afgewerkt met een intacte laag faiencetegels zonder zichtbare beschadigingen. Inspectie van de onderliggende lijmlaag of tegels zelf is niet mogelijk zonder uitbreiding naar een destructief onderzoek.
