# Asbestinventarisatetest

Stationssteenweg 42, 2560 Nijlen

Attestnummer : **20250828-000110.000**

Uitgegeven op : **28.08.2025**

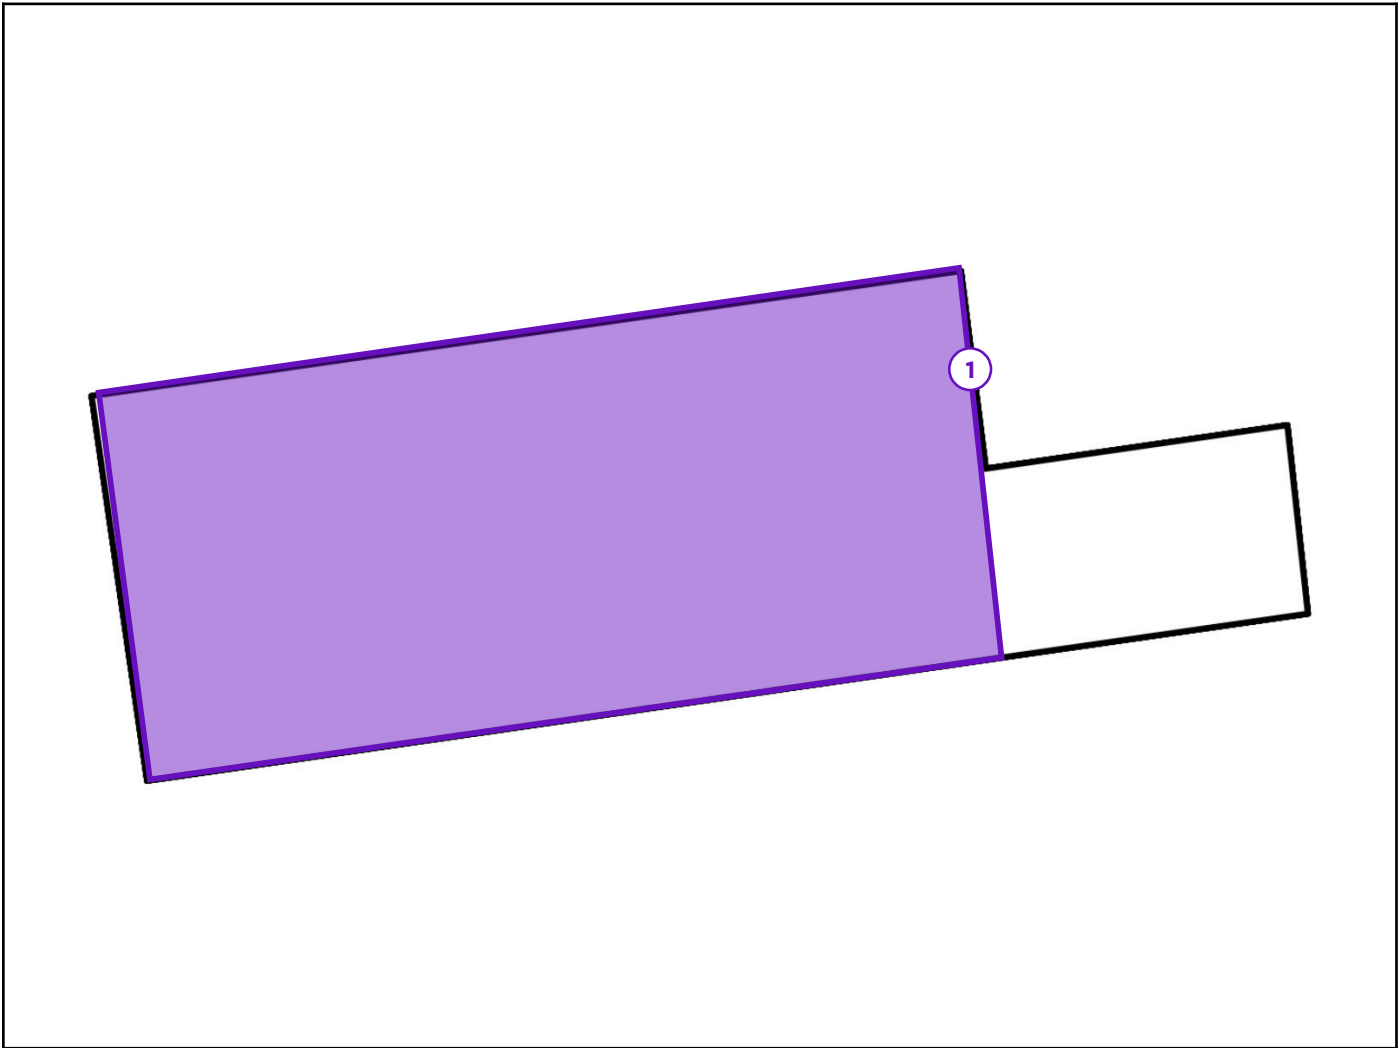
# Plan 1.7: Hoofdgebouw plan

| Beschrijving | Type | Actie |
|---|---|---|
| 1. Dak | Beperking | - |

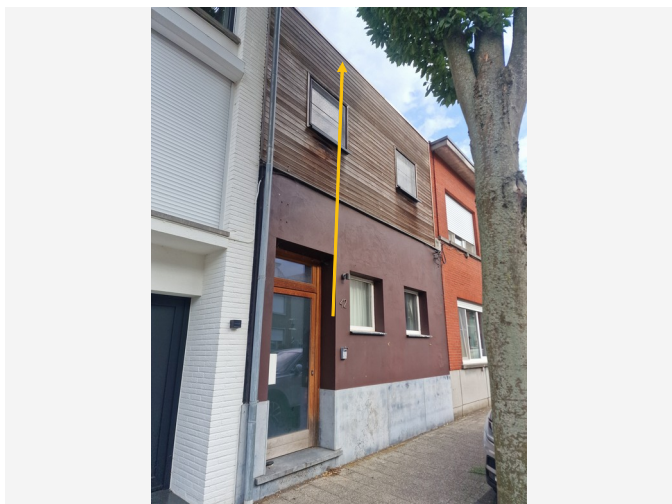
Situeringfoto

**Reden:** Het te onderzoeken materiaal situeert zich hoger dan 3,50 m te rekenen vanaf een veilige ondergrond

**Uitleg van de asbestdeskundige:** Het dak bevindt zich hoger dan 3,5m vanop een vaste ondergrond. Bijgevolg wordt dit uitgesloten in dit onderzoek. Er was geen andere veilige manier om deze plaatst te bereiken.

| (Asbest)materiaal | Dak- en gevelbekleding - Roofing |
| Karakterisatie | Asbest (verdacht) |
| Primaire drager | Plat dak |

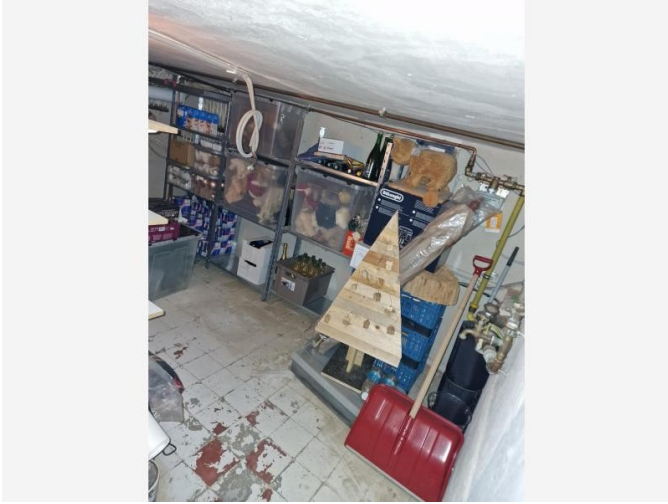
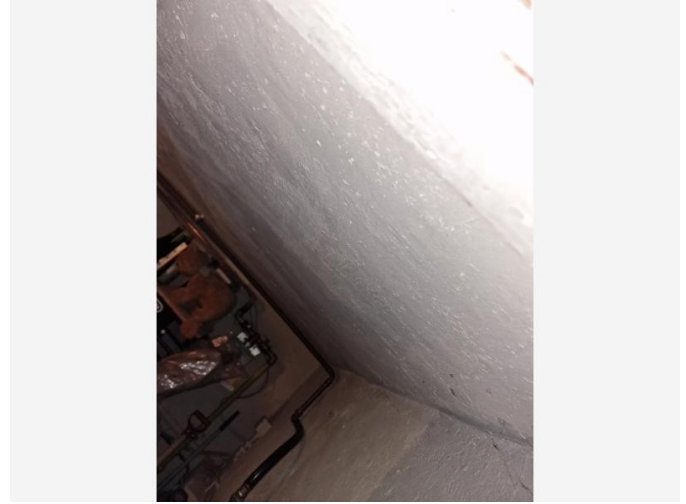
## Fiche 2: Pleisterwerk plafonds

Geen asbest

| # | Type | Referentie | Resultaat |
|---|---|---|---|
| 2.1 | Mengmonster | 2A | Geen asbest |

| Opmerking | Enkel pleisterwerk in de kelder aanwezig. Andere ruimte is er gipskarton aangebracht. |

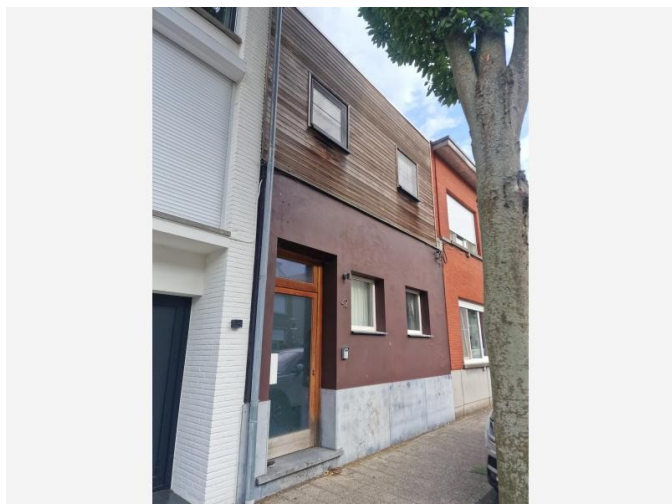
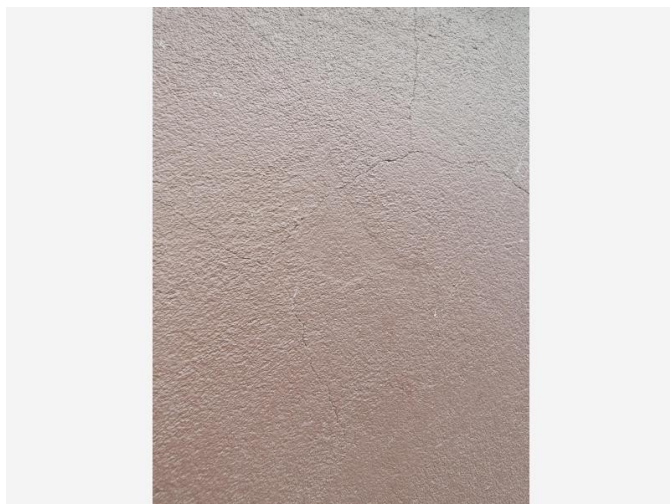
## Fiche 3: Crepi buitenschil (achterzijde)

Geen asbest

| # | Type | Referentie | Resultaat |
|---|---|---|---|
| 3.1 | Mengmonster | 4A | Geen asbest |

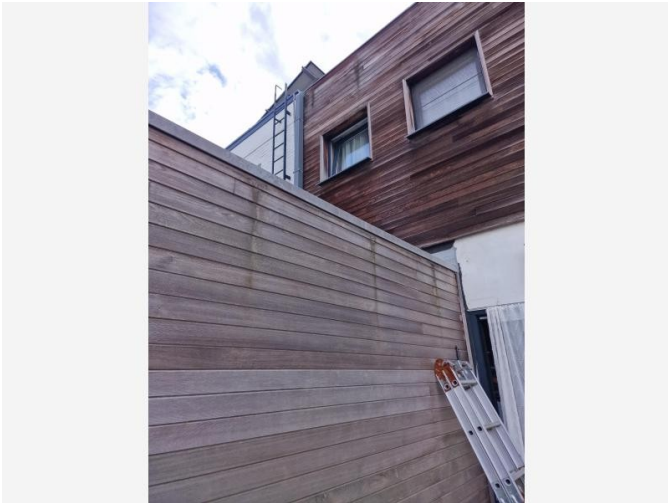
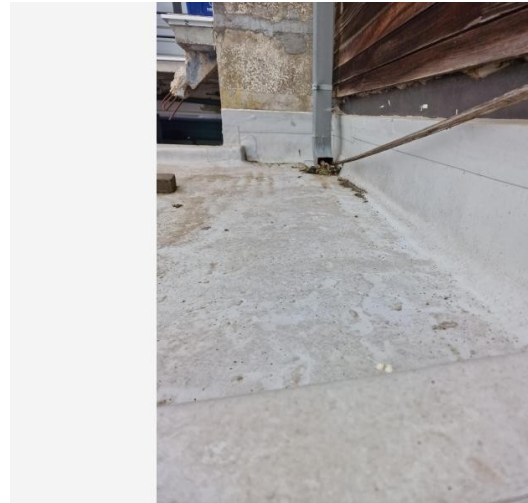
## Fiche 4: Roofing achterbouw

Geen asbest

| # | Type | Referentie | Resultaat |
|---|---|---|---|
| 4.1 | Puntmonster | 3A | Geen asbest |

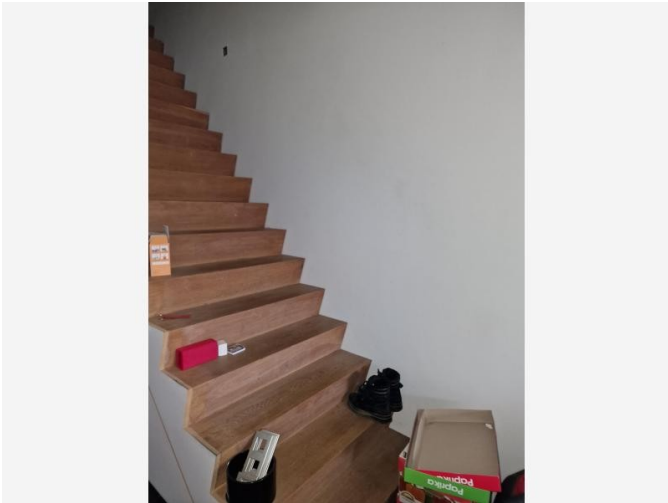
## Fiche 5: Pleisterwerk muren

Geen asbest

| # | Type | Referentie | Resultaat |
|---|---|---|---|
| 5.1 | Mengmonster | 1A | Geen asbest |
