Asbestinventarisatetest

Karel Soetelaan 52, 2150 Antwerpen

Attestnummer : 20260119-000120.000

Uitgegeven op : 19.01.2026

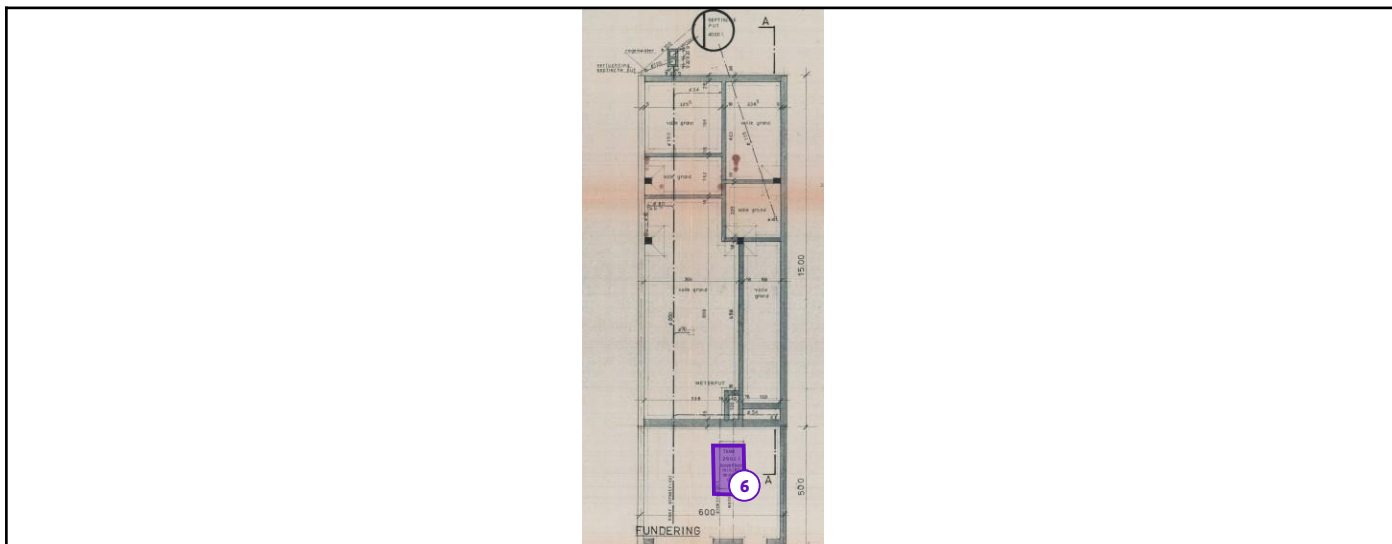
Plan 1.1: plan fundering

Er is een ondergrondse mazouttank aanwezig. Te bereiken via het luik op de oprit van de woning. Echter is de tank niet zichtbaar.

Als de tank vrijkomt door werken, gelieve erop te letten dat er mogelijk asbest pakkingen aanwezig zijn. Gelieve de pakkingen van de tank niet te beschadigen.

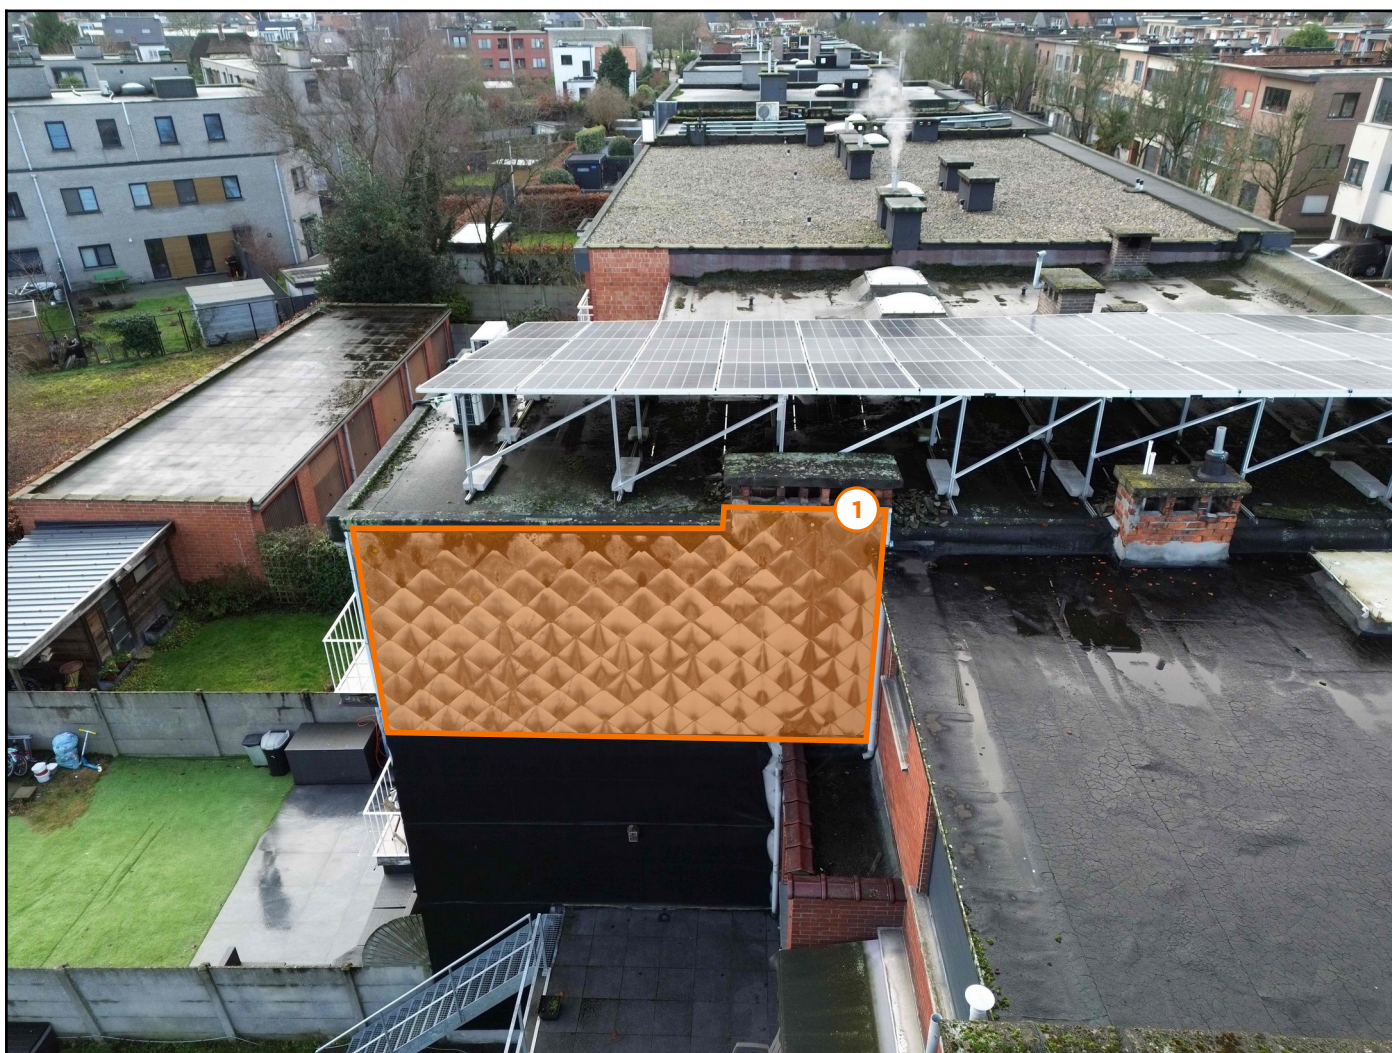
Plan 1.9: gevelleien links

Beschrijving	Type	Actie
1. gevelleien gemene muur links en rechts	Asbestmateriaal	Verwijderen

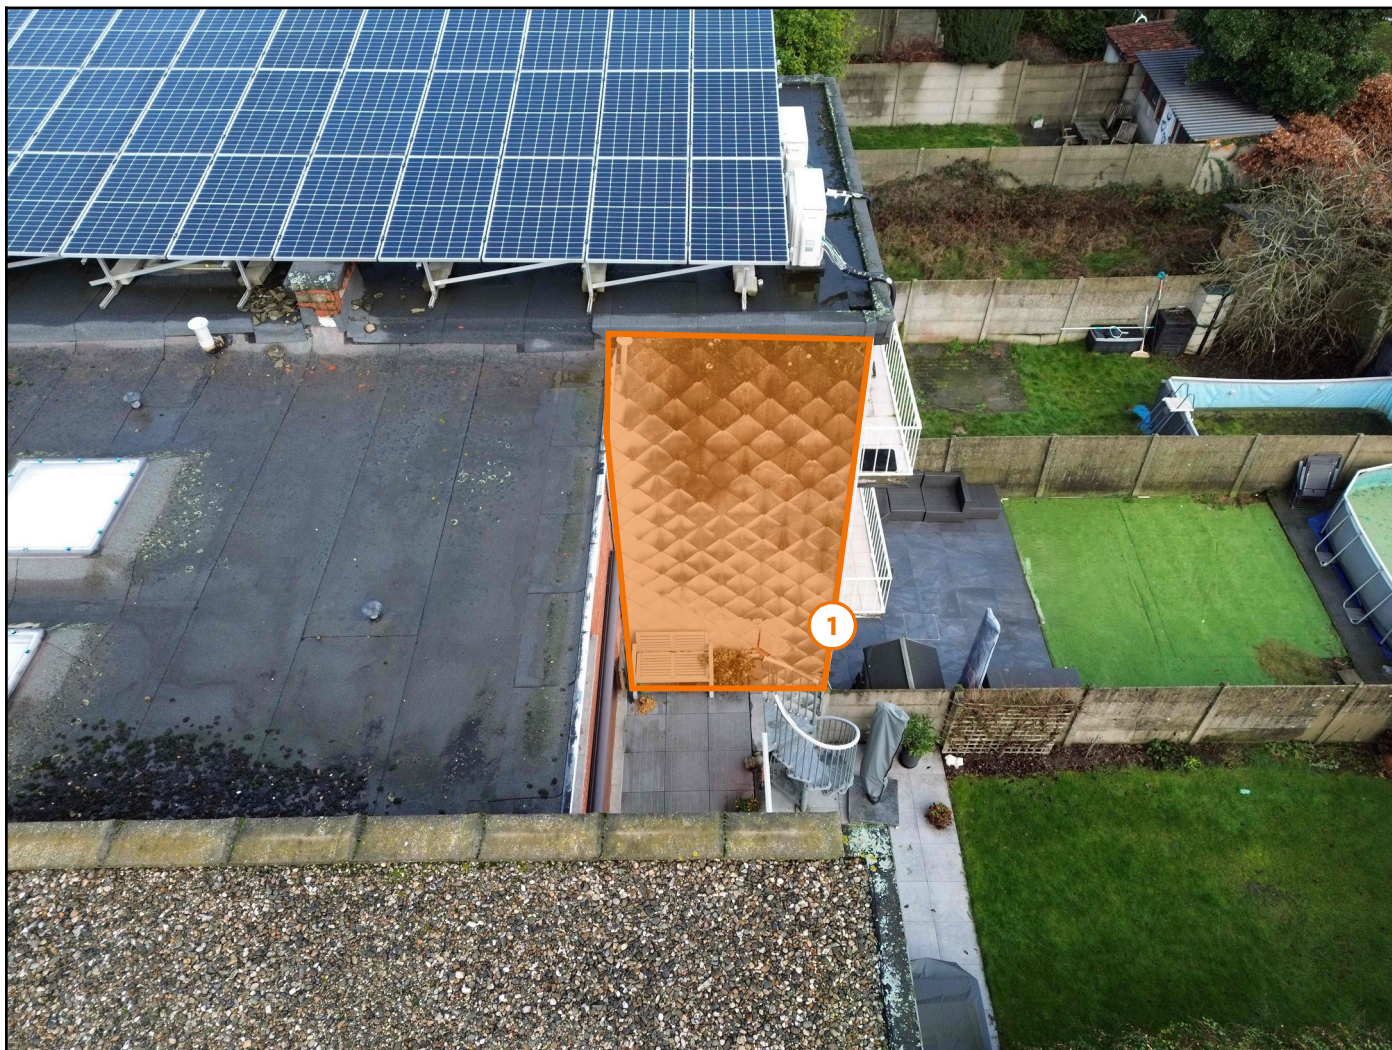
Plan 1.10: gevelleien rechts

Beschrijving	Type	Actie
1. gevelleien gemene muur links en rechts	Asbestmateriaal	Verwijderen

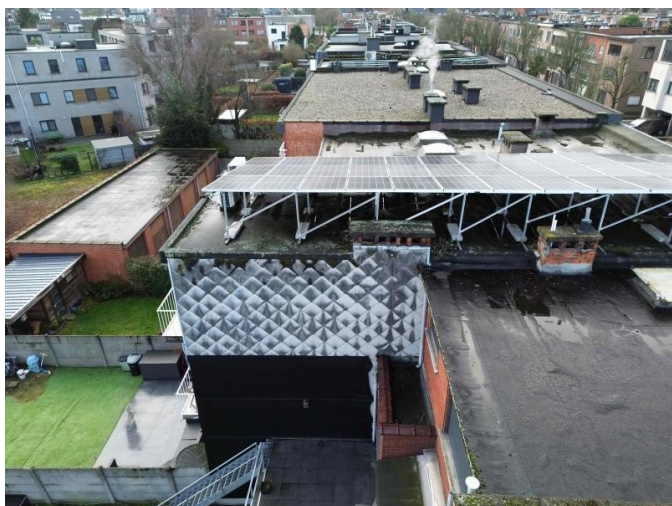
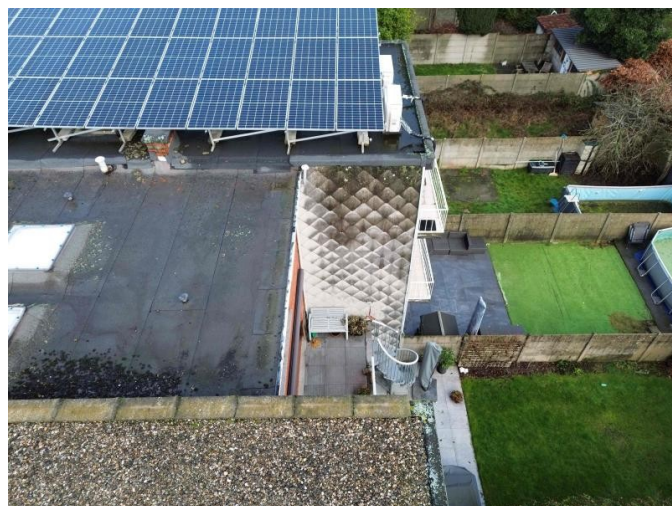
Het asbestmateriaal valt onder de mijlpaal van 2034.

Eindbeoordeling materiaalrisico	Verhoogd materiaalrisico en/of verhoogde kans op vezelvrijgave
---------------------------------	--

Gebondenheid	Categorie 1: hechtgebonden in oorsprong
Asbestsoort (vezeltype)	Crocidoliet aanwezig
Asbestconcentratie	Laag (< 50%)
Afschermingsgraad van het gehele materiaal	Geheel of deels vrij aan de buitenlucht
Toestand van het materiaal	Matig beschadigd, matig verweerd

Beschrijving	gevelleien gemene muur links en rechts
Omgeving	Buiten
Primaire drager	Wand buitenschil
Asbestmateriaal	Dak- en gevelbekleding - Lei, shingle
Bindmiddel van asbestmateriaal	Cement
Gebondenheid op basis van bindmiddel	Hecht
Hoeveelheid (oppervlakte - aantal)	<ul style="list-style-type: none">• 35,00 m² - 1 stuk
Totale oppervlakte	35,00 m ²
Eenvoudig bereikbaar	Ja
Bevestigingswijze	<ul style="list-style-type: none">• Geklemd
Identificatiemethode	<p>De asbestdeskundige beoordeelt het materiaal als asbestverdacht en dus asbesthoudend, en dit zonder monstername.</p> <p>Motivatie: De materialen behoren niet toe aan de eigenaar voor wie de asbestdeskundige de asbestinventaris uitvoert.</p>
Destructieve handeling voor identificatie	Nee
Opmerking	<p>oppervlakte is indicatief. (de opgegeven hoeveelheden mogen niet gebruikt worden als maatstaf van heffing).</p> <p>Aan beide gevels links en rechts aan de achtergevels zijn er asbestverdachte gevelleien bevestigd.</p>

- Verwijder dit asbestmateriaal zo snel mogelijk. Volg de toestand goed op.
- Hemelwater dat afspoelt van asbestcement daken of gevels kan asbestdeeltjes bevatten. Gebruik het enkel voor gesloten circuits (bv. spoelen toiletten). Reinig na het vervangen van het dak of de gevel de dakgoten en regenwaterput of -ton om asbesthoudend sediment of slib te verwijderen
- Voer bijkomende staalname(s) uit.

- Eenvoudige handelingen: enkel door erkend asbestverwijderaar
Aan beide gevels links en rechts aan de achtergevels zijn er asbestverdachte gevelleien bevestigd. Bespreek dit met beide burens om de gevelleien te verwijderen door een erkend asbestverwijderaar. Deze heeft de nodige expertise om de gevelleien te verwijderen en af te voeren.

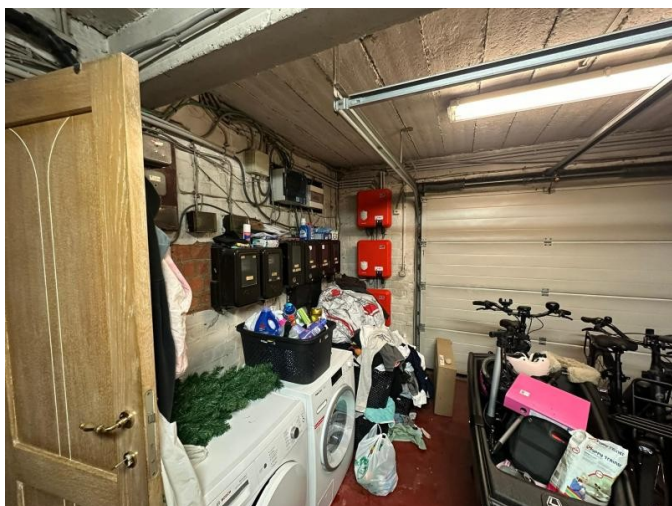
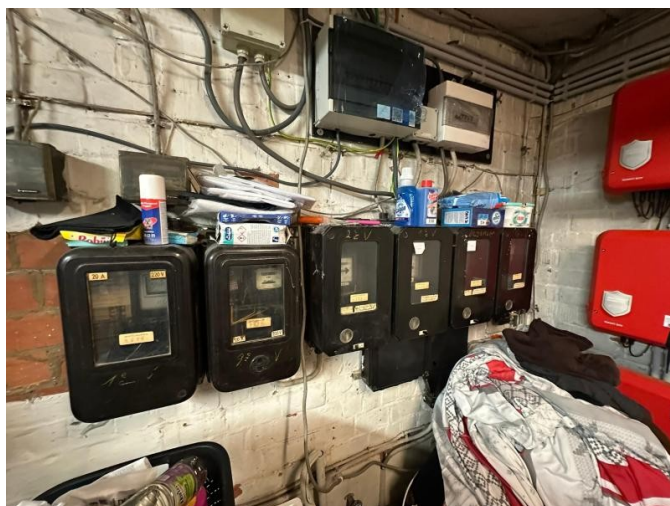
Het asbestmateriaal valt onder de mijlpaal van 2040.

Eindbeoordeling materiaalrisico	Verhoogd materiaalrisico en/of verhoogde kans op vezelvrijgave
---------------------------------	--

Gebondenheid	Categorie 1: hechtgebonden in oorsprong
Asbestsoort (vezeltype)	Crocidoliet aanwezig
Asbestconcentratie	Laag (< 50%)
Afschermingsgraad van het gehele materiaal	Geheel of deels (ook) vrij aan de binnenlucht
Toestand van het materiaal	Licht beschadigd, licht verweerd. Intact calciumsilicaatmateriaal of categorie III 'gebondenheid'

Beschrijving	bakeliet nutmeters garage
Omgeving	Binnen
Primaire drager	Communicatie en elektrische infrastructuur en uitrusting
Asbestmateriaal	Plaat, paneel, tablet - Type Bakeliet
Bindmiddel van asbestmateriaal	Kunststof of -hars
Gebondenheid op basis van bindmiddel	Hecht
Hoeveelheid (oppervlakte - dikte - aantal)	<ul style="list-style-type: none"> • 0,75 m² - 0,20 cm - 1 stuk
Totaal volume	0,002 m ³
Eenvoudig bereikbaar	Ja
Bevestigingswijze	<ul style="list-style-type: none"> • Geschroefd
Identificatiemethode	<p>De asbestdeskundige beoordeelt het materiaal als asbestverdacht en dus asbesthoudend, en dit zonder monstername.</p> <p>Motivatie: De monstername brengt andere schade aan dan schade die inherent is aan de monstername.</p>
Destructieve handeling voor identificatie	Nee
Opmerking	oppervlakte en dikte zijn indicatief. (de opgegeven hoeveelheden mogen niet gebruikt worden als maatstaf van heffing).

- Verwijder dit asbestmateriaal zo snel mogelijk. Volg de toestand goed op.
- Voer bijkomende staalname(s) uit.

- Eenvoudige handelingen: mag via doe-het-zelf of door werknemer(s) met opleidingsattest eenvoudige handelingen
Als uw netwerkbeheerder de elektriciteitsmeters vervangt door digitale meters, vraag dan om de bakeliet omkasting voorzichtig te verwijderen volgens het asbestverwijderingsprotocol.

Uw netwerkbeheerder dient voorzichtig de meterkasten te verwijderen zonder deze te beschadigen, afvoeren en afsluiten in asbestzakken (zwanenhalssluiting methode) en aanbieden aan een de door overheid erkend asbestafval verwerkingsbedrijf.

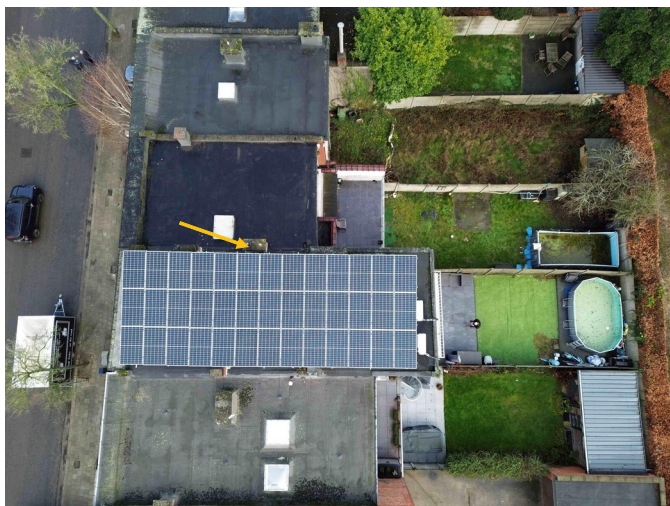
Situeringfoto

Tijdelijke beperking

Reden: Het te onderzoeken materiaal situeert zich hoger dan 3,50 m te rekenen vanaf een veilige ondergrond

Uitleg van de asbestdeskundige: De schouw kan niet geïnspecteerd worden. Het is niet zichtbaar of er een asbestverdacht rookgaskanaal aanwezig is in de schoorsteen.

Indien bij werken de schoorsteen vrijkomt, voorafgaand de schouw laten inspecteren door een asbestdeskundige om asbesthoudendheid al dan niet uit te sluiten.

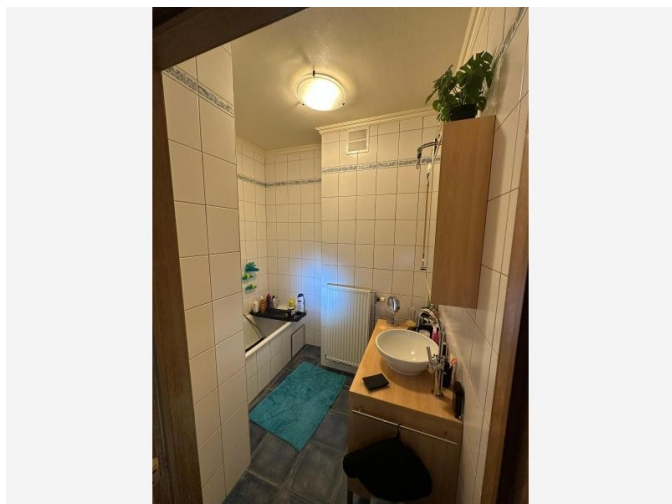
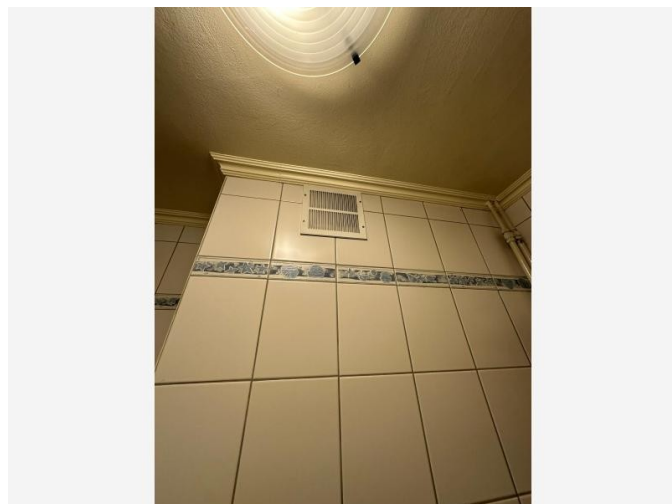
Tegels in goede staat, Indien bij renovatie de tegels worden verwijderd en deze zijn vastgelijmd, kunnen de tegels

vastgelijmd zijn met asbesthoudende lijm, destructief onderzoek is aangewezen bij renovatie,

vooraf staal laten nemen om asbesthoudende lijm al dan niet uit te sluiten.

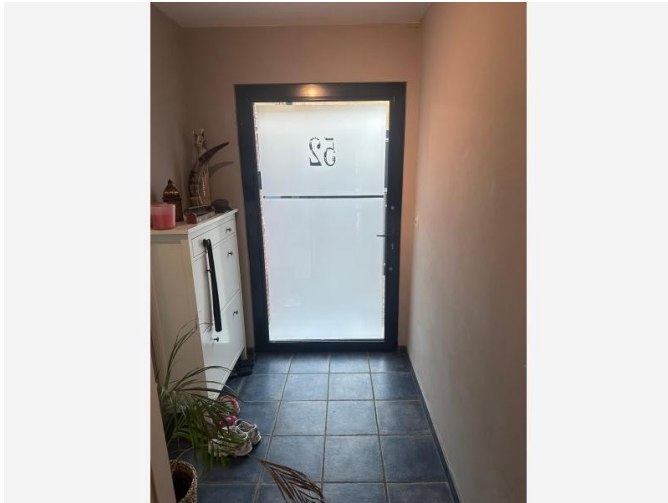
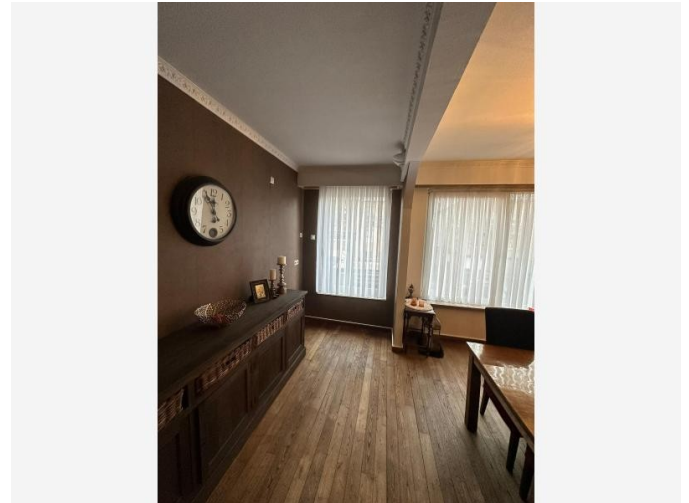
Vloeren in goede staat. Indien bij renovatie de vloeren worden verwijderd en deze zijn vastgelijmd, kunnen de vloeren

vastgelijmd zijn met asbesthoudende lijm, destructief onderzoek is aangewezen bij renovatie, vooraf staal laten nemen om asbesthoudende lijm al dan niet uit te sluiten.

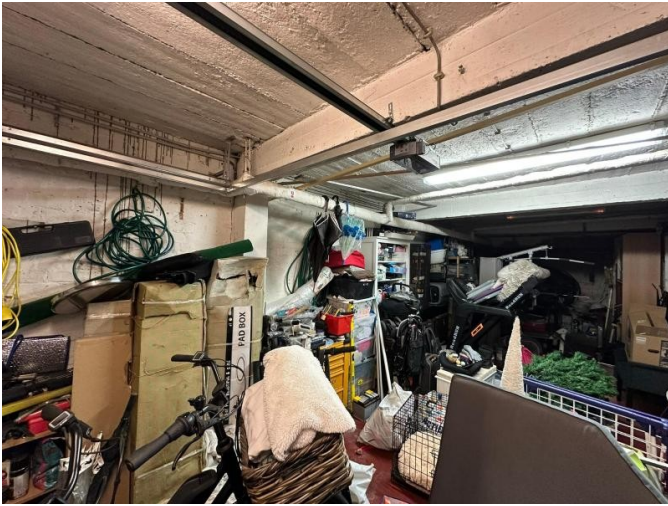
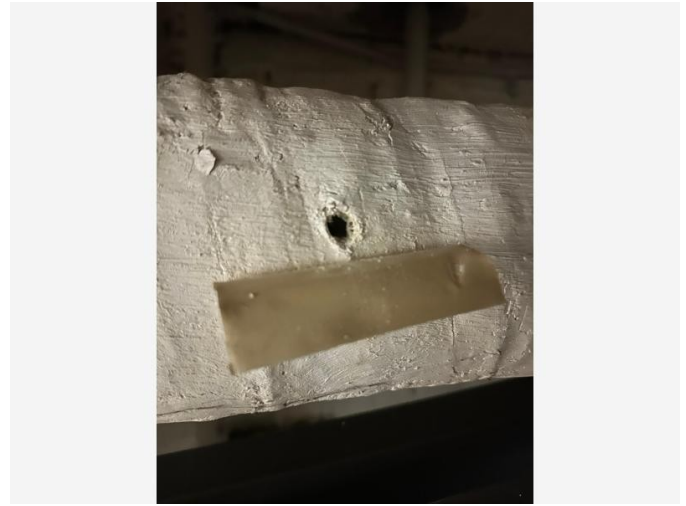
Fiche 7: HVAC thermische isolatie

Geen asbest

#	Type	Referentie	Resultaat
7.1	Mengmonster	3	Geen asbest
7.2	Mengmonster	4	Geen asbest

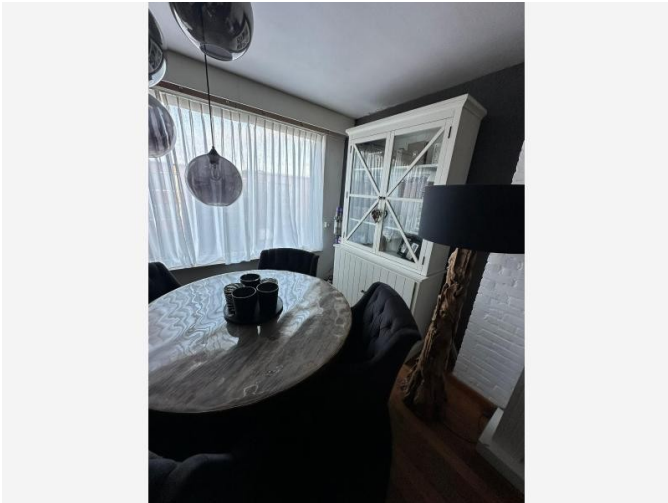
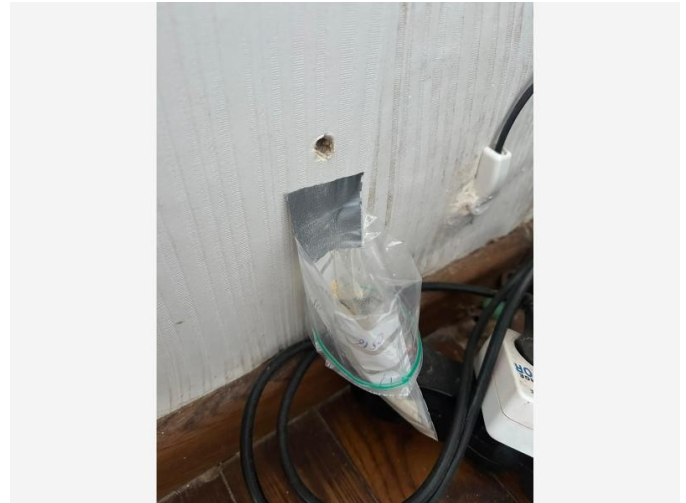
Fiche 8: pleisterwerk wanden

Geen asbest

#	Type	Referentie	Resultaat
8.1	Mengmonster	1	Geen asbest

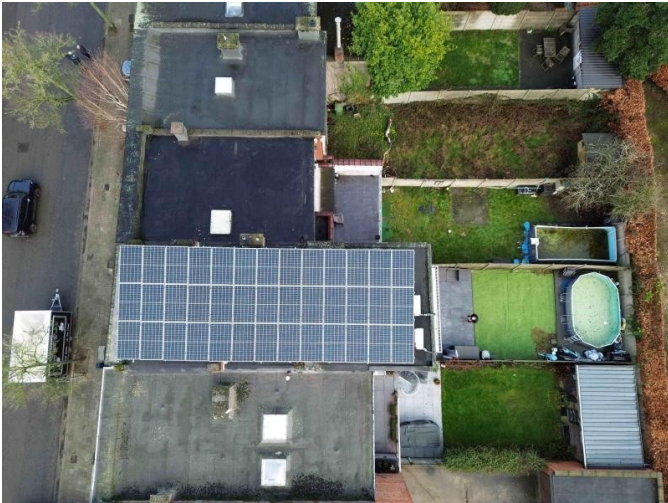
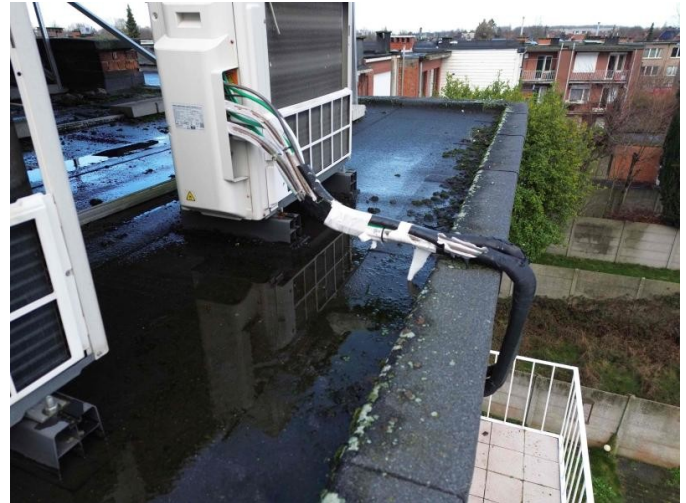
Fiche 9: Roofing plat dak

Geen asbest

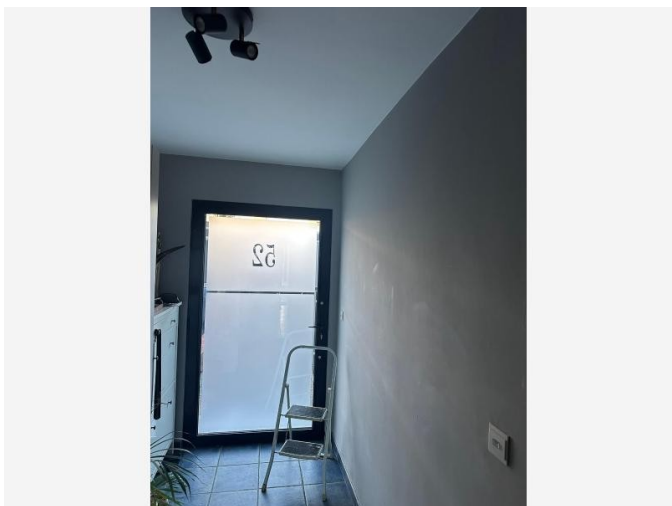
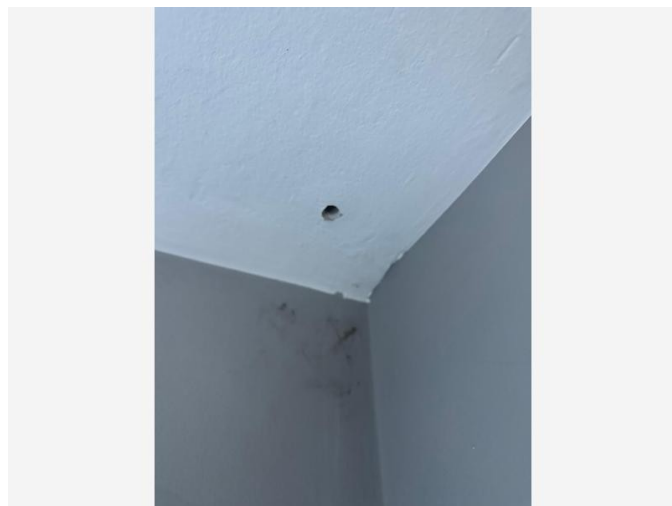
Fiche 10: pleisterwerk plafond

Geen asbest

#	Type	Referentie	Resultaat
10.1	Mengmonster	2	Geen asbest
