# Asbestinventarisatattest

Lageweg 22, 2660 Antwerpen

Attestnummer : 20260724-000010.000

Uitgegeven op : 24.07.2026

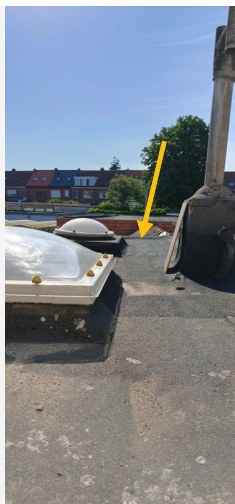
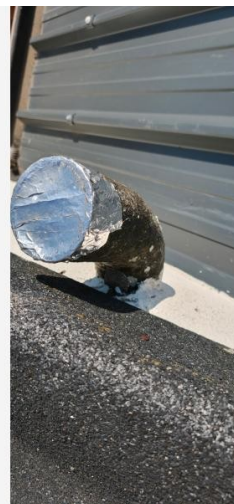
| Eindbeoordeling materiaalrisico | Verhoogd materiaalrisico en/of verhoogde kans op vezelvrijgave |

| Asbestsoort (vezeltype) | Crocidoliet aanwezig |
| Toestand van het materiaal | Matig beschadigd, matig verweerd |

| Beschrijving | Buis achteraan plat dak verd.1 |
| Opmerking | Weigering staalname= asbestlabel. |

- Verwijder dit asbestmateriaal zo snel mogelijk. Volg de toestand goed op.
- Voer bijkomende staalname(s) uit.

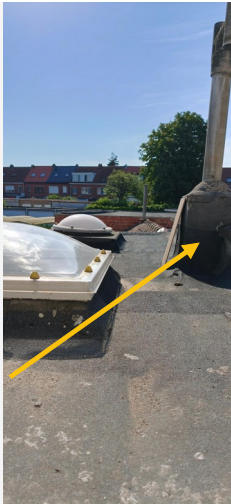
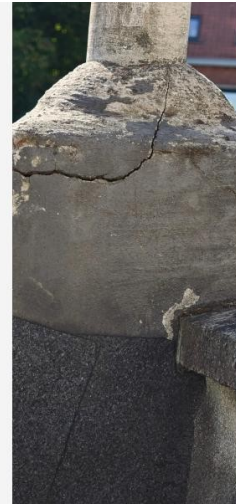
| Eindbeoordeling materiaalrisico | Verhoogd materiaalrisico en/of verhoogde kans op vezelvrijgave |

| Asbestsoort (vezeltype) | Alleen chrysotiel aanwezig |
| Toestand van het materiaal | Matig beschadigd, matig verweerd |

| # | Type | Referentie | Resultaat |
|---|---|---|---|
| 2.1 | Mengmonster | A2. | Chrysotiel |

| Beschrijving | Cementering/crepi schouw verd 1 |

- Verwijder dit asbestmateriaal zo snel mogelijk. Volg de toestand goed op.

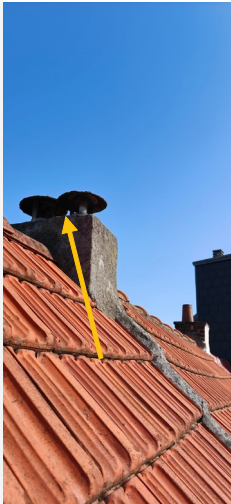
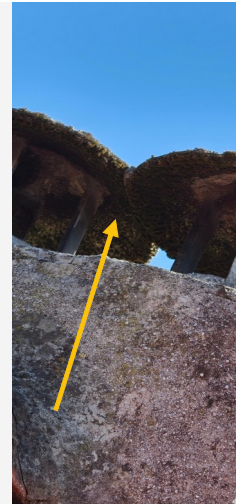
| Eindbeoordeling materiaalrisico | Verhoogd materiaalrisico en/of verhoogde kans op vezelvrijgave |

| Asbestsoort (vezeltype) | Crocidoliet aanwezig |
| Toestand van het materiaal | Matig beschadigd, matig verweerd |

| Beschrijving | Schouwhoedjes verd.2 |

- Verwijder dit asbestmateriaal zo snel mogelijk. Volg de toestand goed op.
- Voer bijkomende staalname(s) uit.

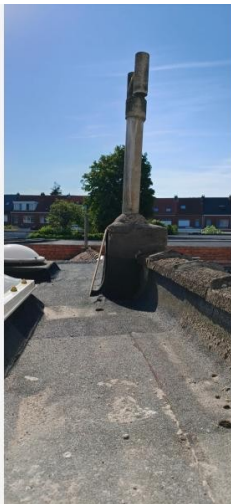
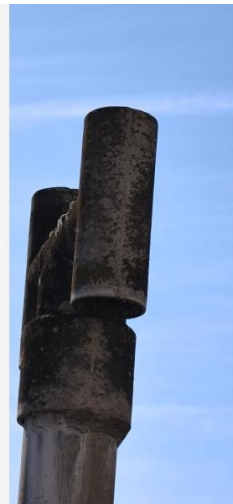
| Opmerking | Gewicht bij benadering. Ter info. |

Als dit materiaal verwijderd kan worden zonder het te breken, te beschadigen... , dan mag met dit met eenvoudige handelingen. Vermijd stofvorming en stofverspreiding op elk moment van de werken. Bevochtig of fixeert het materiaal.

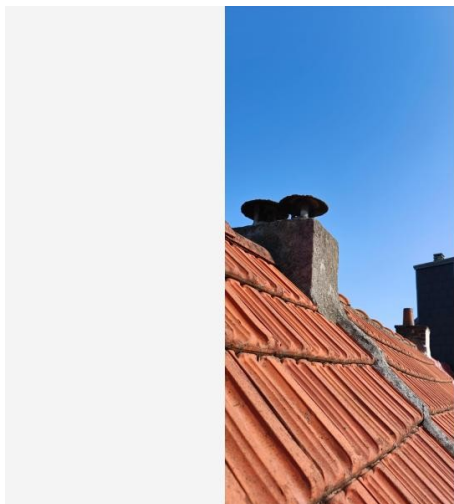
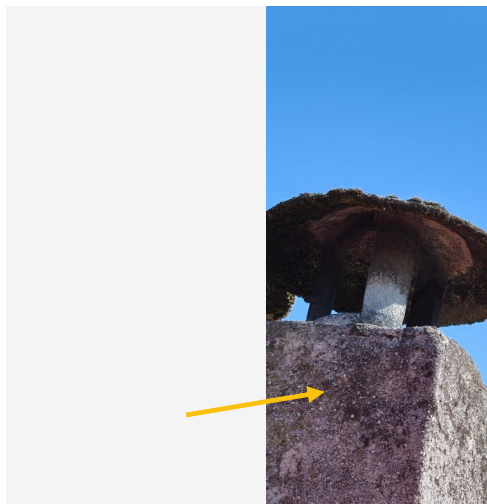
| Opmerking | <p>Opgelet, dit materiaal grenst aan het perceel van de burens en wordt opgenomen in dit asbestinventarisatetest omdat het zich deels binnen het inspectiegebied bevindt. Verifieer vóór eventuele verwijdering of dit materiaal effectief tot uw eigendom behoort.</p> <p>Het asbestverdachte materiaal kon wegens een onderzoeksbepanking niet worden bemonsterd en wordt daarom als asbesthoudend beschouwd. De staalname was niet mogelijk omdat het materiaal zich hoger dan 3,5 m bevindt en daardoor buiten de scope van dit onderzoek valt. Zie de afbakening van het onderzoek.</p> |

Als dit materiaal verwijderd kan worden zonder het te breken, te beschadigen... , dan mag met dit met eenvoudige handelingen. Vermijd stofvorming en stofverspreiding op elk moment van de werken. Bevochtig of fixeer het materiaal.

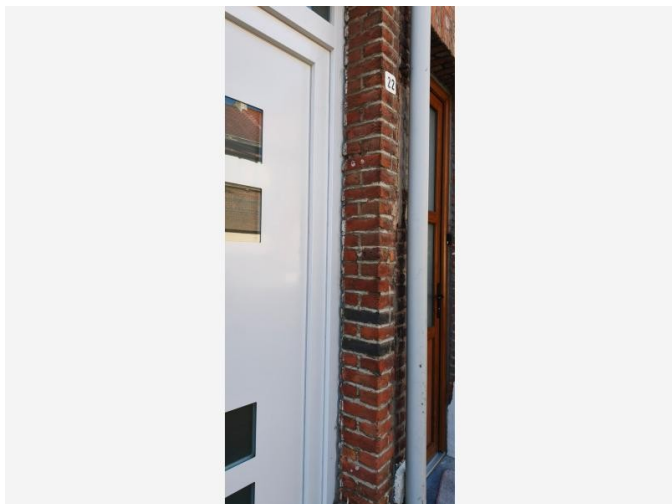
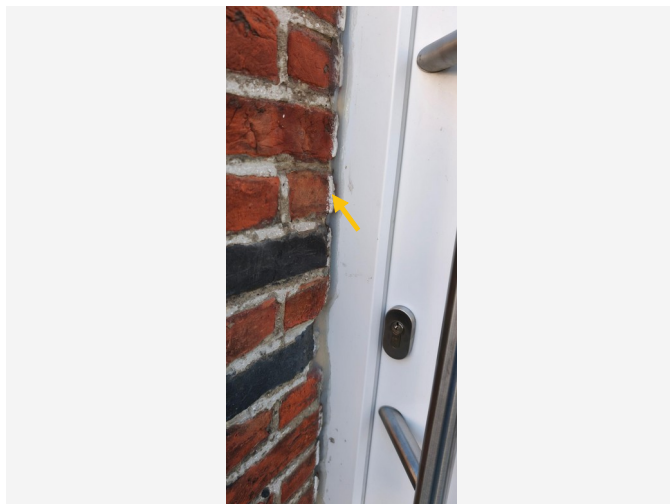
| Opmerking | Zeer kleine restanten van oude mastiek aangetroffen. |

Als dit materiaal verwijderd kan worden zonder het te breken, te beschadigen... , dan mag met dit met eenvoudige handelingen. Vermijd stofvorming en stofverspreiding op elk moment van de werken. Bevochtig of fixeer het materiaal.

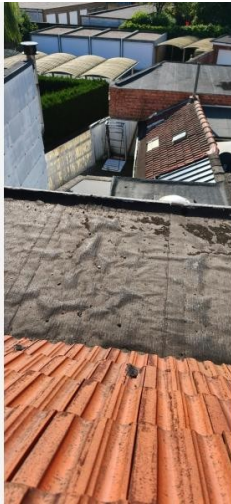
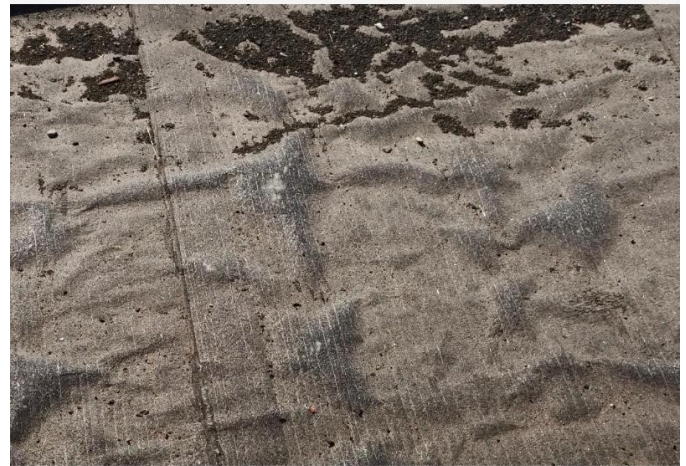
| Opmerking | <p>Alle bitumen zijn asbestverdacht. Deze roofing kon omwille van een onderzoeksbeperking niet bemonsterd worden en wordt dus als asbestverdacht gelabeld. Hoger dan 3,5m en geen veilig manier om ladder te plaatsen vanop verd1. (zie afbakening van dit onderzoek.) Bij renovatiewerken adviseren wij om dit materiaal te laten bemonsteren alvorens te verwijderen. (mogelijk asbestveilig en lagere verwijderkosten)</p> |

Als dit materiaal verwijderd kan worden zonder het te breken, te beschadigen... , dan mag met dit met eenvoudige handelingen. Vermijd stofvorming en stofverspreiding op elk moment van de werken. Bevochtig of fixeer het materiaal.

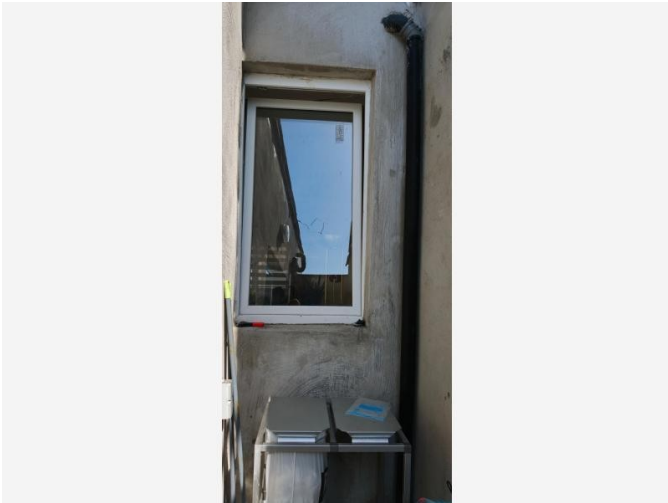
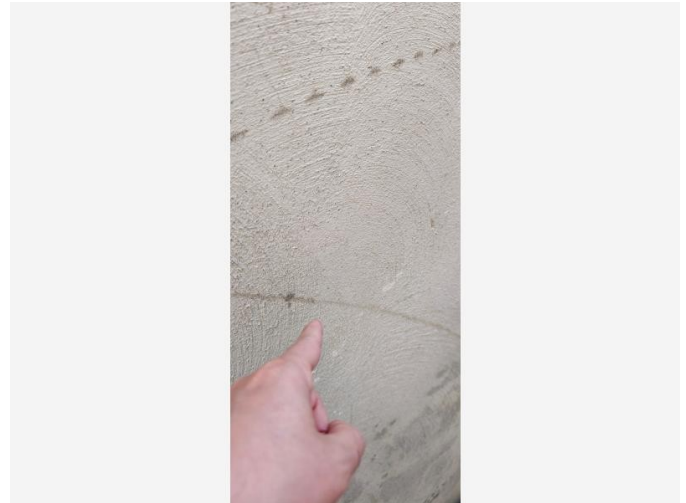
## Fiche 11: Crepi koer & achtergevel

Geen asbest

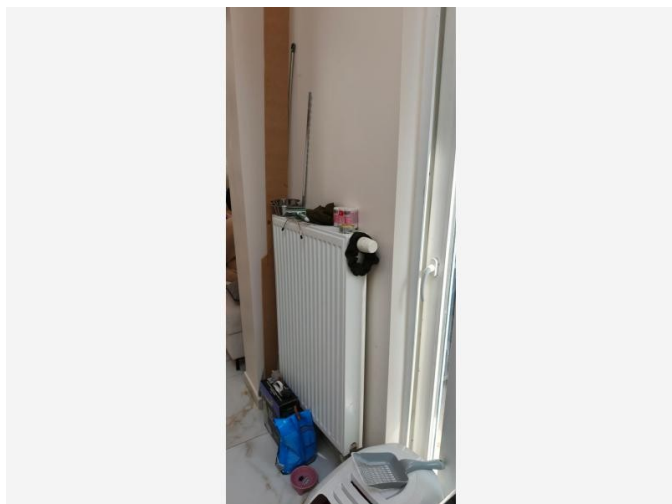
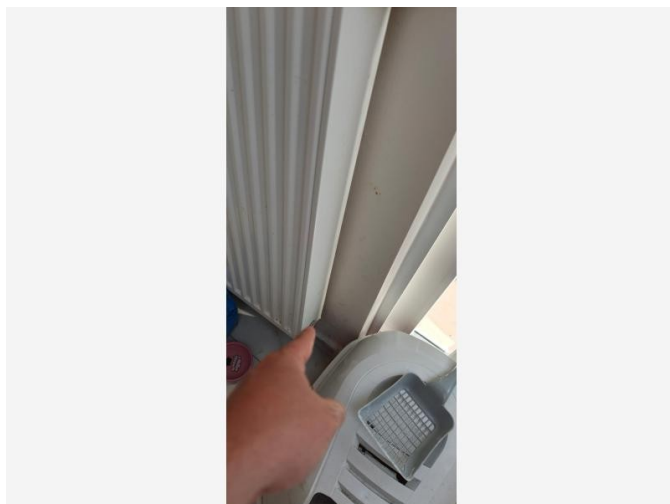
## Fiche 12: Pleisterwerk muren

Geen asbest

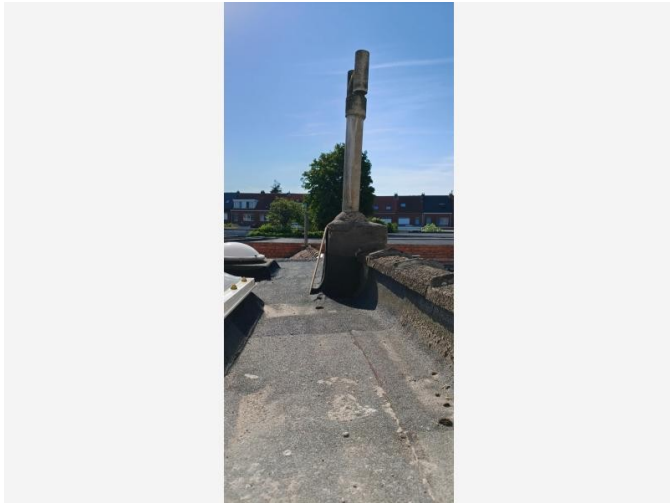
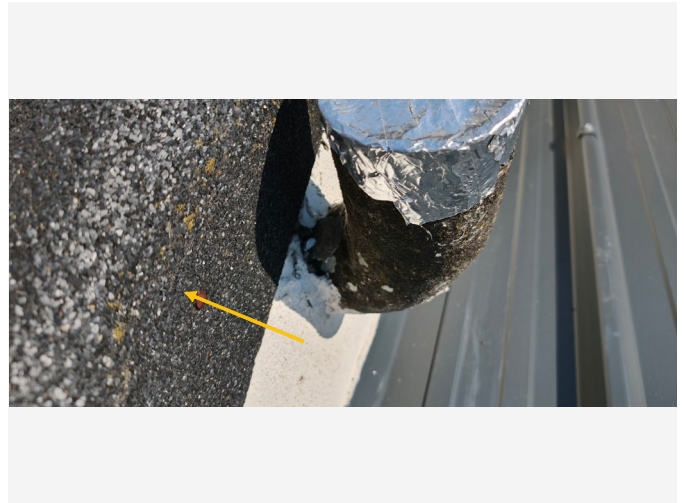
## Fiche 13: Roofing verd.1

Geen asbest

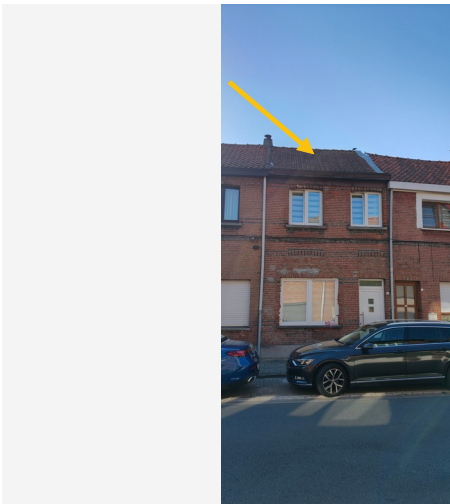
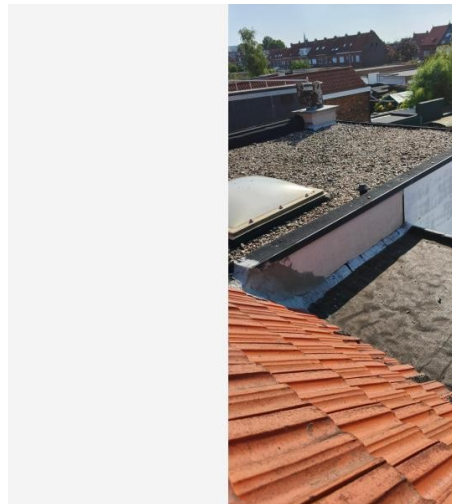
## Fiche 16: Hellend dak hoofdgebouw

| Beschrijving | Notitie | Terug te vinden op plannen |
|---|---|---|
| Fiche 16: Hellend dak hoofdgebouw | Dit type dakpan is niet asbestverdacht, ter info. | Plan 1.8: Schets_dakplan kopie |

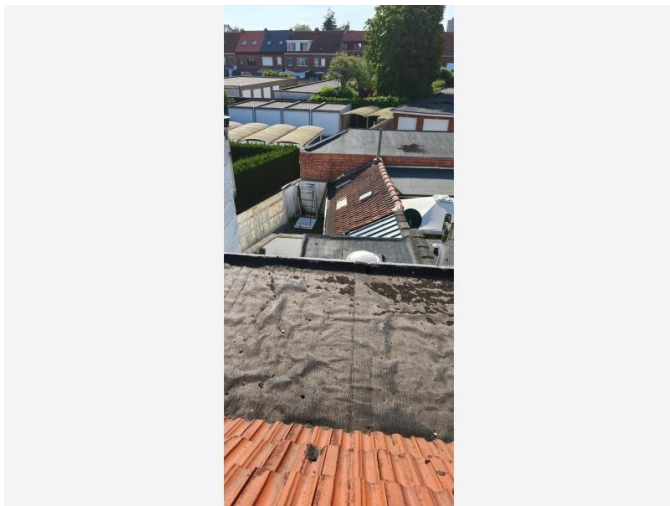
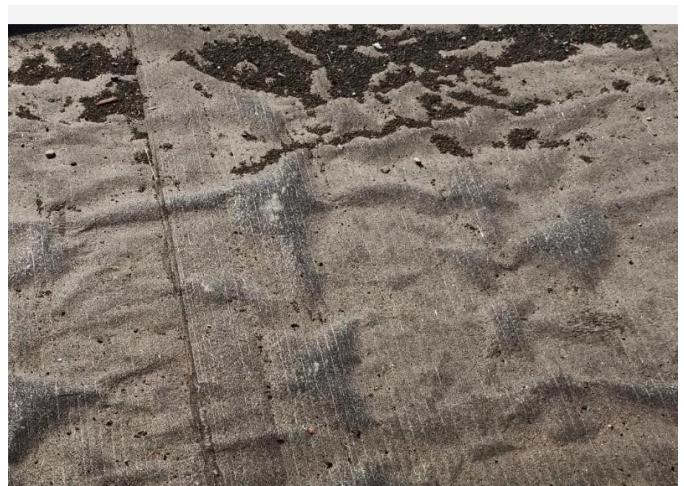
### Fiche 17: Materialen onder de roofing

| Beschrijving | Notitie | Terug te vinden op plannen |
|---|---|---|
| Fiche 17: Materialen onder de roofing | Materiaal kan niet geïnspecteerd worden zonder destructieve handelingen te treffen. (valt buiten de scope van dit onderzoek.) | Plan 1.7: Schets_dakplan |

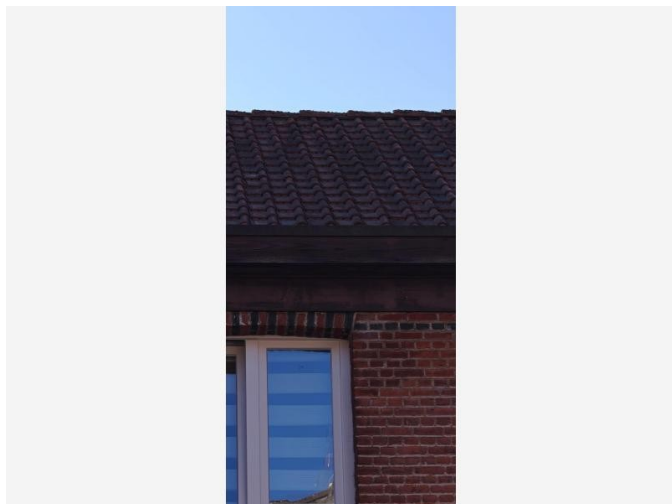
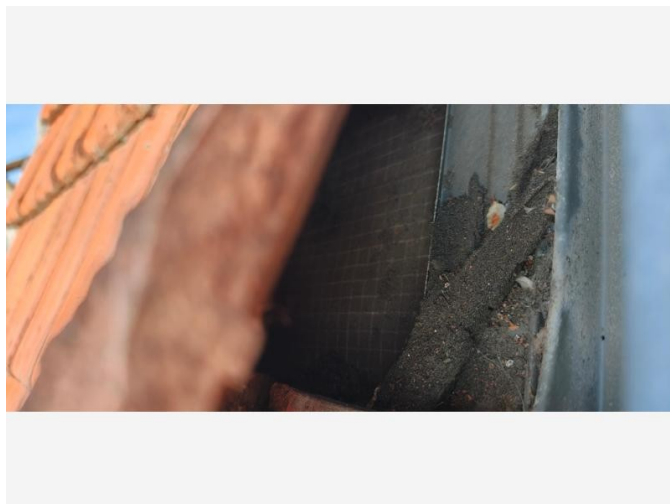
### Fiche 20: Onderdak hellend dak hoofdgebouw

| Beschrijving | Notitie | Terug te vinden op plannen |
|---|---|---|
| Fiche 20: Onderdak hellend dak hoofdgebouw | Steekproef aan linker en rechterzijde van het dakraam. Onder deze pannen is geen onderdak te zien. | - |
