# Asbestinventarisatetest

Lispersteenweg 218, 2500 Lier

Attestnummer : 20241113-000185.000

Uitgegeven op : 13.11.2024

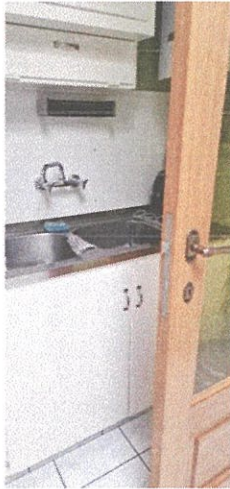
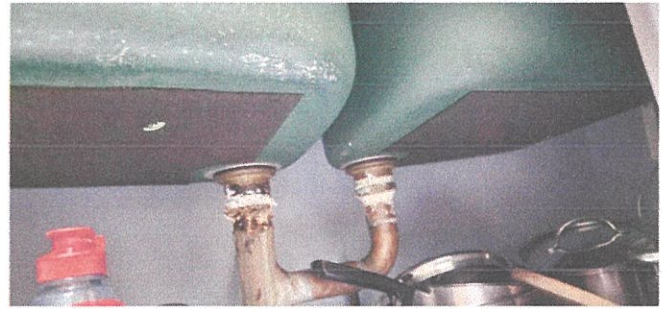
| Eindbeoordeling materiaalrisico | Hoog materiaalrisico en/of hoge kans op vezelvrijgave |

| Asbestsoort (vezeltype) | Crocidoliet aanwezig |
| Toestand van het materiaal | Matig beschadigd, matig verweerd |

| Beschrijving | dreunplaatje onder spoelbak |
| Asbestmateriaal | Dak- en gevelbekleding - Roofing |

- Verwijder dit asbestmateriaal zo snel mogelijk. Volg de toestand goed op.

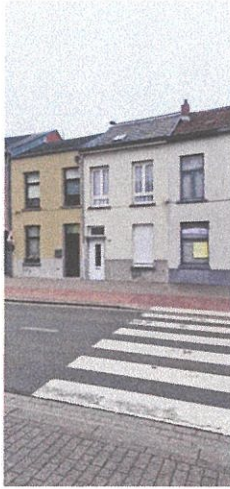
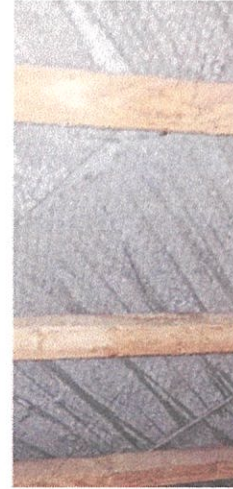
| Eindbeoordeling materiaalrisico | Hoog materiaalrisico en/of hoge kans op vezelvrijgave |

| Asbestsoort (vezeltype) | Crocidoliet aanwezig |
| Toestand van het materiaal | Matig beschadigd, matig verweerd |

| Beschrijving | Dak Hoofdgebouw |
| Asbestmateriaal | Dak- en gevelbekleding - Lei, shingle |

- Verwijder dit asbestmateriaal zo snel mogelijk. Volg de toestand goed op.

- Eenvoudige handelingen: enkel door erkend asbestverwijderaar  
Schakel een erkend asbestverwijderaar in om een veilige verwijdering te garanderen.

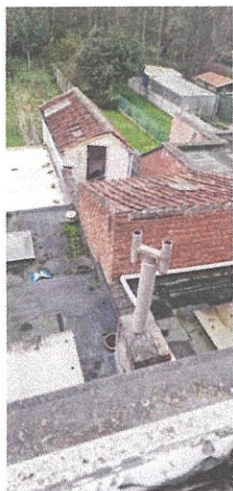
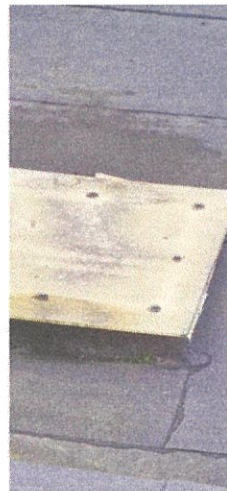
## Fiche 3: Roofing hoofdgebouw

| Eindbeoordeling materiaalrisico | Verhoogd materiaalrisico en/of verhoogde kans op vezelvrijgave |

| Asbestsoort (vezeltype) | Alleen chrysotiel |
| Toestand van het materiaal | Matig beschadigd, matig verweerd |

| Beschrijving | Roofing hoofdgebouw |
| Asbestmateriaal | Dak- en gevelbekleding - Roofing |

- Zorg voor een veilig beheer. Vermijd het beschadigen van het asbestmateriaal. Controleer de toestand jaarlijks op wijzigingen.

- Eenvoudige handelingen: enkel door erkend asbestverwijderaar  
Een erkend asbestverwijderaar inschakelen is sterk aangeraden omwille van de grote kans op stofvorming.

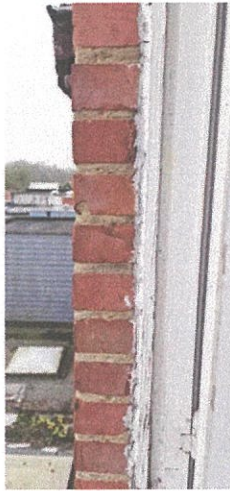
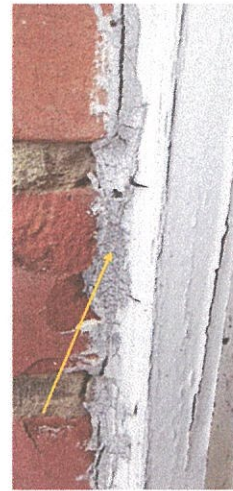
| Eindbeoordeling materiaalarisico | Verhoogd materiaalarisico en/of verhoogde kans op vezelvrijgave |

| Asbestsoort (vezeltype) | Crocidoliet aanwezig |
| Toestand van het materiaal | Matig beschadigd, matig verweerd |

| Beschrijving | Mastiek aan de ramen en deuren |
| Asbestmateriaal | In-situ afwerkingslagen - Pasta, stopverf, voegsel, stopsel, vulsel, mastiek, kitten, ... |

- Verwijder dit asbestmateriaal zo snel mogelijk. Volg de toestand goed op.

- Eenvoudige handelingen: enkel door erkend asbestverwijderaar  
Omwille van de grote kans op stofvorming, wordt het aangeraden om dit door een erkend verwijderaar te laten uitvoeren.

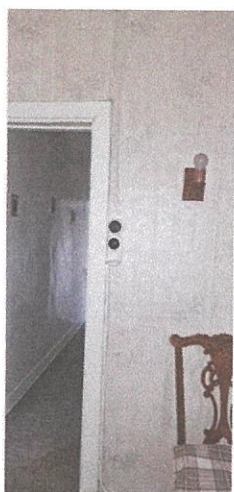
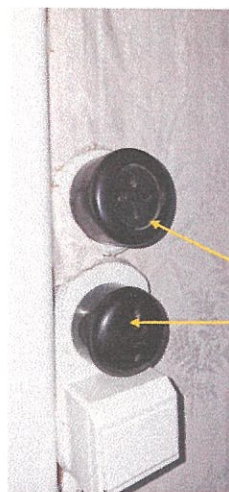
## Deel 5: Elektrische uitrusting (schakelaars, stopcontacten,...)

| Eindbeoordeling materiaalrisico | Verhoogd materiaalrisico en/of verhoogde kans op vezelvrijgave |

| Asbestsoort (vezeltype) | Crocidoliet aanwezig |
| Toestand van het materiaal | Licht beschadigd, licht verweerd. Intact calciumsilicaatmateriaal of categorie III 'gebondenheid' |

| Beschrijving | Elektrische uitrusting (schakelaars, stopcontacten,...) |
| Asbestmateriaal | Plaat, paneel, tablet - Type Bakeliet |
| Opmerking | Dit type zoals aangeduid op foto wordt in de gehele woning aangetroffen. |

- Zorg voor een veilig beheer. Vermijd het beschadigen van het asbestmateriaal. Controleer de toestand jaarlijks op wijzigingen.

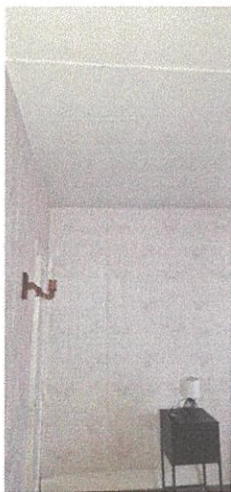
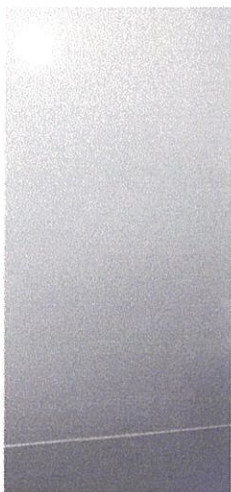
# Fiche 12: Pleisterwerk plafonds

Geen asbest

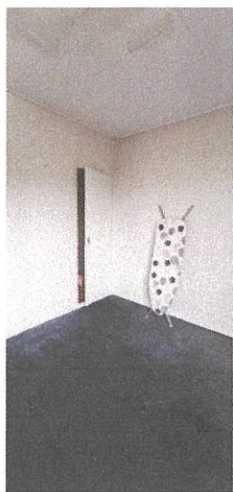
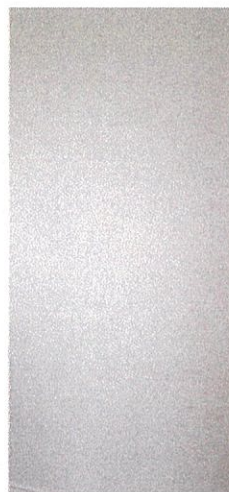
## Fiche 13: Pleisterwerk muren

Geen asbest
