**Verslag huishoudelijke elektrische installatie op laagspanning en zeer lage spanning****Algemeen:**

| Referentie: <b>012-20261007-05</b> | Datum controle: <b>07/10/2026</b> |

| Adres installatie: <b>Karel Soetelaan 105 bus V2, 2150 - Antwerpen</b> | Nummer teller(s): <b>1LGZ0481471048</b> |

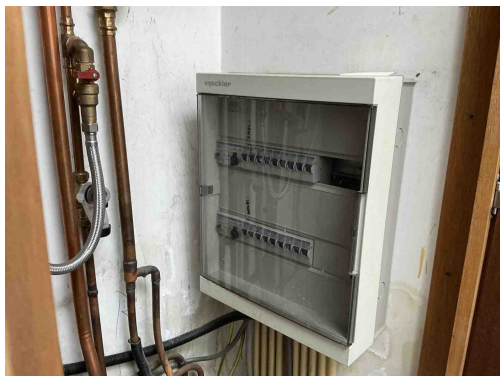
**B17** - De voedingsspanning is niet op elk bord vermeld (Boek 1: 3.1.3.3).  
*Opmerking: Oa bord 1*

| Verdeelbord | |
|---|---|
| <b>B17</b> | De voedingsspanning is niet op elk bord vermeld (Boek 1: 3.1.3.3).<br><i>Opmerking: Oa bord 1</i> |

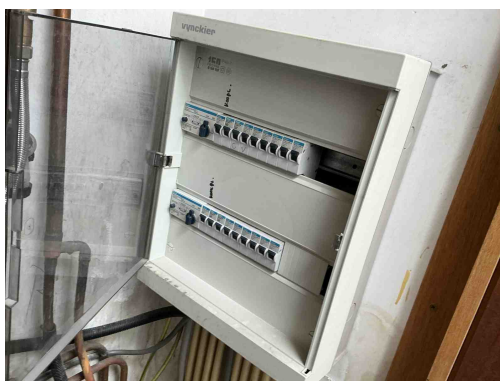
**B06** - Het elektrisch verdeelbord heeft niet de minimale beschermingsgraad IPXX-B in een gewone ruimte (Boek 1: 4.2.2.3).  
*Opmerking: Oa bord 1 afdekplaatjes*

| Verdeelbord | |
|---|---|
| <b>B06</b> | Het elektrisch verdeelbord heeft niet de minimale beschermingsgraad IPXX-B in een gewone ruimte (Boek 1: 4.2.2.3).<br><i>Opmerking: Oa bord 1 afdekplaatjes</i> |

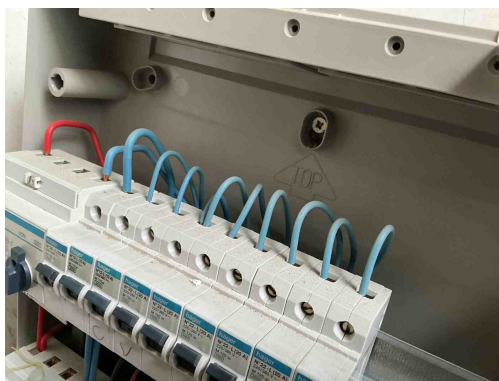
**T21a** - Het elektrisch materieel is niet geplaatst volgens de voorschriften van de fabrikant/ regels van goed vakmanschap. (Boek 1: 1.4.1.3) Oa ophangvijzen elektrisch verdeelbord niet afgedekt. Zie klasse II toestel.

*Opmerking: Oa bord 1*

| Verdeelbord | |
|---|---|
| <b>T21a</b> | Het elektrisch materieel is niet geplaatst volgens de voorschriften van de fabrikant/ regels van goed vakmanschap. (Boek 1: 1.4.1.3) Oa ophangvijen elektrisch verdeelbord niet afgedekt. Zie klasse II toestel.<br><i>Opmerking: Oa bord 1</i> |

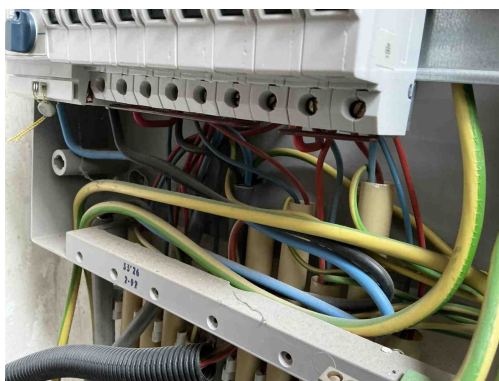
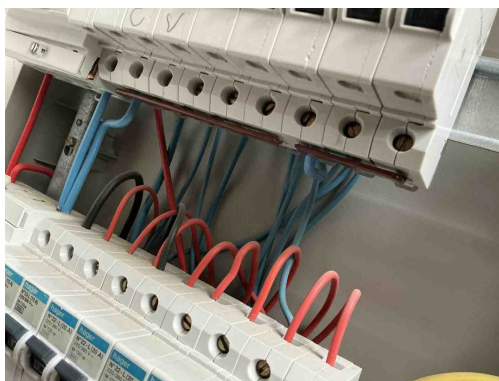
**T21b** - Het elektrisch materieel is niet geplaatst volgens de voorschriften van de fabrikant/ regels van goed vakmanschap. (Boek 1: 1.4.1.3) Oa kamgeleider niet afdoende afgedekt aan uiteiden. Zie kans op rechtstreekse aanraking plaatsingsfiche fabrikant.

*Opmerking: Oa bord 1*

| Verdeelbord | |
|---|---|
| <b>T21b</b> | Het elektrisch materieel is niet geplaatst volgens de voorschriften van de fabrikant/ regels van goed vakmanschap. (Boek 1: 1.4.1.3) Oa kamgeleider niet afdoende afgedekt aan uiteinden. Zie kans op rechtstreekse aanraking plaatsingsfiche fabrikant.<br><i>Opmerking: Oa bord 1</i> |

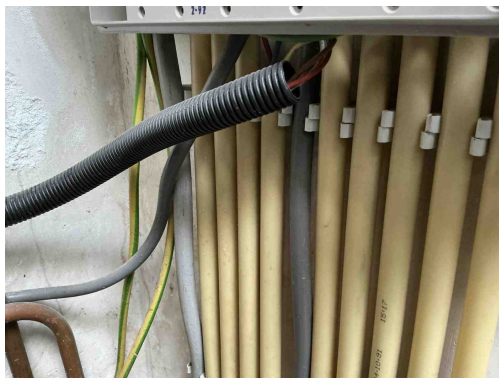
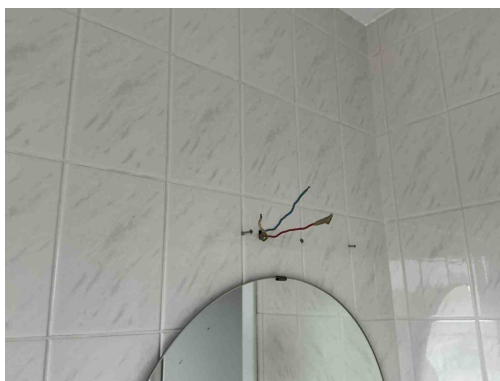
**C21** - Het gebruik van geleiders van het type VOB, zonder bijkomende afscherming is niet toegestaan (Boek 1: 5.2.9.6).

*Opmerking: Oa bord 1, badkamer*

**C21** - Het gebruik van geleiders van het type VOB, zonder bijkomende afscherming is niet toegestaan (Boek 1: 5.2.9.6).  
*Opmerking: Oa bord 1, badkamer*

| Verdeelbord | |
|---|---|
| <b>C21</b> | Het gebruik van geleiders van het type VOB, zonder bijkomende afscherming is niet toegestaan (Boek 1: 5.2.9.6).<br><i>Opmerking: Oa bord 1, badkamer</i> |
