# Asbestinventarisatetest

Lange Beeldekenstraat 87, 2060 Antwerpen

Attestnummer : 20240124-000361.000

Uitgegeven op : 24.01.2024

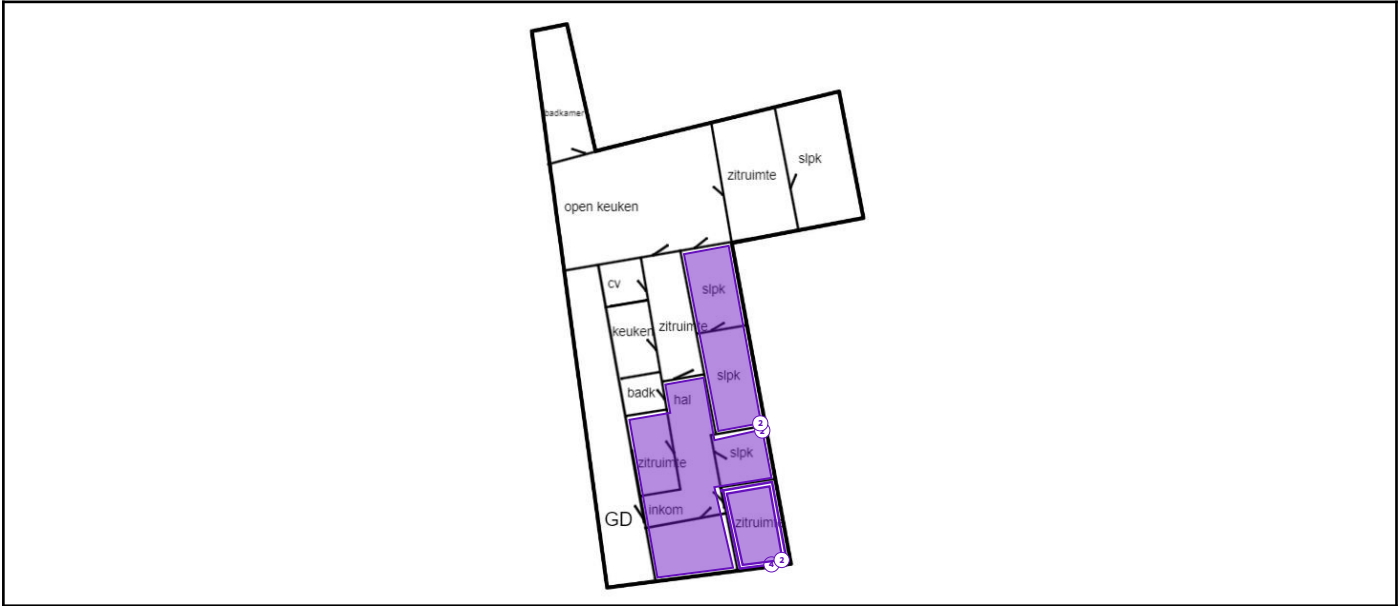
# Plan 1.3: Appartement

| Beschrijving | Type | Actie |
|---|---|---|
| 2. Vloerlagen type vinyl appartement | Advies | - |
| 4. Crepi binnenwandbekleding | Advies | - |

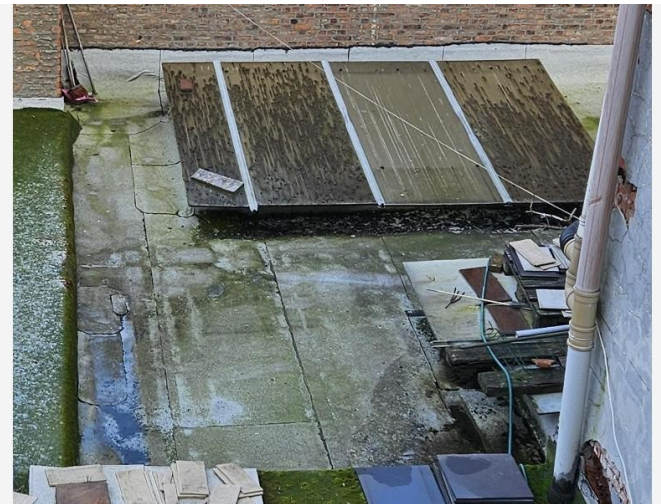
Overzichtsfoto

Detailfoto

| Eindbeoordeling materiaalrisico | Laag materiaalrisico en/of verlaagde kans op vezelvrijgave |

| Gebondenheid | Categorie 1: hechtgebonden in oorsprong |
| Asbestsoort (vezeltype) | Alleen chrysotiel |
| Asbestconcentratie | Laag (< 50%) |
| Afschermingsgraad van het gehele materiaal | Geheel of deels vrij aan de buitenlucht |
| Toestand van het materiaal | Licht beschadigd, licht verweerd. Intact materiaal type Pical – asbestboard of categorie III 'gebondenheid' |

| Beschrijving | Roofing plat dak |
| Hoeveelheid (oppervlakte - aantal) | • 70,00 m <sup>2</sup> - 1 stuk |

| Opmerking | <p>Volgens het inspectieprotocol is een monstername van roofing verplicht om dit te identificeren als niet-asbesthoudend. Een monstername is echter niet mogelijk wegens kans op lekkage. De toepassing wordt in de databank als asbestverdacht beschouwd. Het is onduidelijk of er zich ook roofing onder de groene matten bevindt, Mogelijks kunnen er ook asbestverdachte onderlagen aanwezig zijn. Het is aangewezen om extra controle uit te voeren bij eventuele renovatiewerken. De vermelde oppervlaktes, diktes en volumes betreffen een beredeneerde schatting. Er worden geen rechten verleend aan deze oppervlaktes/diktes/volumes.</p> |

Het asbestmateriaal valt onder de mijlpaal van 2040.

Zorgvuldig beheren

- Zorg voor een veilig beheer. Vermijd het beschadigen van het asbestmateriaal. Controleer de toestand jaarlijks op wijzigingen.
- Voer bijkomende staalname(s) uit.

- Eenvoudige handelingen: enkel door erkend asbestverwijderaar EH erkend saneerder, verwijdering dient te gebeuren volgens de geldende voorschriften en veiligheidsnormen

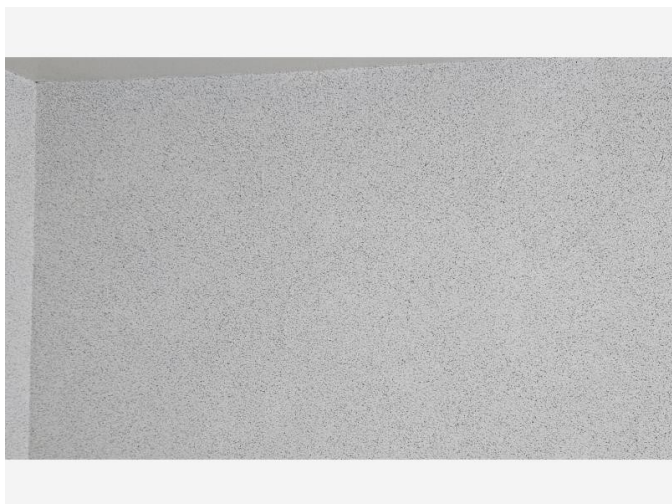
Vrije foto

Bij het appartement op de 2e verdieping is een soort crepi gebruikt als binnenmuur afwerking. Dit werd bemonsterd bij de opmaak van het asbest attest van deze eenheid. Het resultaat was negatief, geen asbest. Deze identieke toepassing is beperkt aanwezig in het appartement op de 1e verdieping. Het laborapport hiervan is bij het dossier gevoegd.

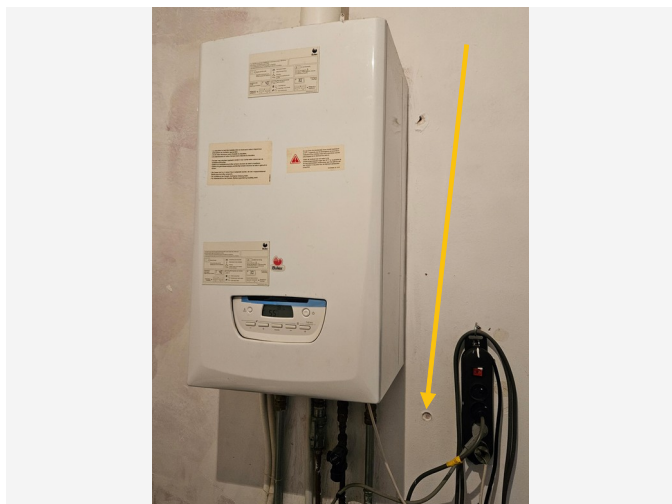
Overzichtsfoto

Detailfoto

Geen asbest

| # | Type | Referentie | Resultaat |
|---|---|---|---|
| 6.1 | Mengmonster | 1 | Geen asbest |

| Beschrijving | Pleisterwerk muren |
| Bindmiddel van materiaal | Gips - kalk |

| Hoeveelheid (oppervlakte - dikte - aantal) | <ul style="list-style-type: none"> <li>• 361,00 m<sup>2</sup> - 1,50 cm - 1 stuk</li> </ul> |
| Opmerking | <p>Volgens het inspectieprotocol is een monstername van het pleisterwerk verplicht om dit te identificeren als niet-asbesthoudend.</p> <p>Locatie staalnames: individuele ruimte: Slaapkamer / natte ruimte: allemaal betegeld buiten de stookruimte (tevens wasruimte:= natte ruimte) / stookplaats: wasruimte bij de cv ketel / traphal: niet aanwezig in de eenheid, monstername uitgevoerd bij de inkomdeur.</p> <p>De vermelde oppervlaktes en volumes betreffen een beredeneerde schatting. Er worden geen rechten verleend aan deze oppervlaktes/volumes. De dikte is een schatting die voorkomt uit de monsterplaatsen en is daarom niet altijd representatief.</p> |
