**Verslag huishoudelijke elektrische installatie op laagspanning en zeer lage spanning****Algemeen:**

Referentie: 010-20260428-03	Datum controle: 28/04/2026
Keurder: 010

Eigenaar: Onbekend	EAN-code: Onbekend
Adres installatie: Sint-Lambertusstraat 17, 2560 - Kessel	Nummer teller(s): 41726760-92
Distributienetbeheerder installatie: Fluvius	
Datum uitvoering installatie:	<input checked="" type="checkbox"/> Vóór 01/10/1981 <input type="checkbox"/> Tussen 01/10/1981 en 01/06/2020 <input type="checkbox"/> Vanaf 01/06/2020
Type:	<input checked="" type="checkbox"/> Wooneenheid <input type="checkbox"/> Niet-huishoudelijk <input type="checkbox"/> PV <input type="checkbox"/> Batterij <input type="checkbox"/> Laadpaal

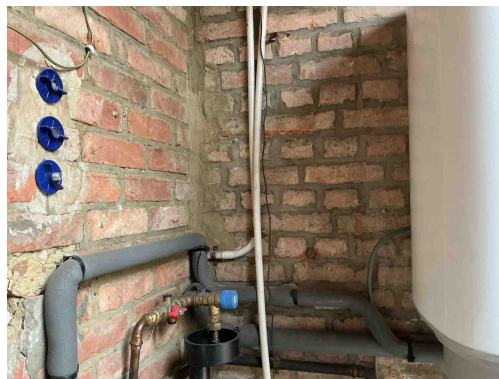
C24 - De afstand tussen de elektrische leiding(en) en niet elektrische leiding(en) is onvoldoende (Boek 1: 5.2.8).
Opmerking: Oa berging en zolder

C13 - Onvoldoende bevestiging van de leiding(en) (Boek 1: 5.2.9.5).
Opmerking: Oa zolder

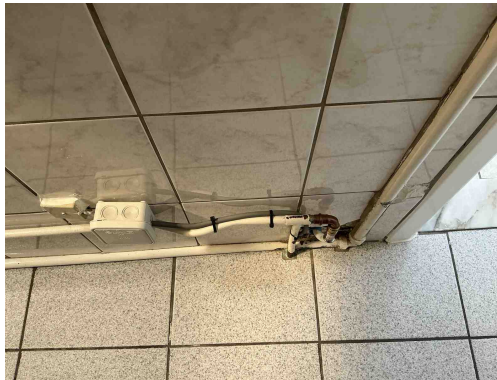
C24 - De afstand tussen de elektrische leiding(en) en niet elektrische leiding(en) is onvoldoende (Boek 1: 5.2.8).

Opmerking: Oa berging en zolder

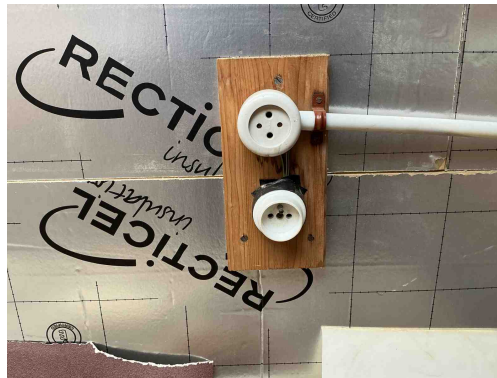
C21 - Het gebruik van geleiders van het type VOB, zonder bijkomende afscherming is niet toegestaan (Boek 1: 5.2.9.6).

Opmerking: Hall , garage , slaapkamer,...

T13 - Opbouwcontactdozen en/of -schakelaars zonder achterplaatje mogen niet rechtstreeks op een brandbare ondergrond bevestigd worden (Boek 1: 4.3.3.5).

Opmerking: Algemeen de woning

T11 - De contactdozen waarvan de toegekende stroomsterkte maximaal 16A en de toegekende spanning maximaal 250V bedraagt en niet bedoeld zijn voor de voeding van een of meerdere verbruikstoestellen voor een specifiek doel en niet geplaatst zijn in of op schakel- en verdeelborden, beschikken niet of IPXX-D (incl. gemeenschappelijke delen residentieel geheel) (Boek 1: 4.2.2.3/5.3.5.2).

Opmerking: Oa zolder , living , garage ,....

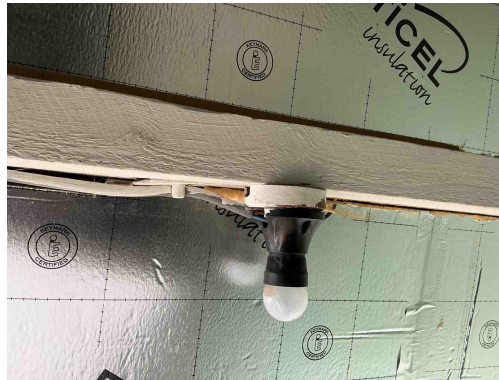
C21 - Het gebruik van geleiders van het type VOB, zonder bijkomende afscherming is niet toegestaan (Boek 1: 5.2.9.6).
Opmerking: Hall , garage , slaapkamer,...

T13 - Opbouwcontactdozen en/of -schakelaars zonder achterplaatje mogen niet rechtstreeks op een brandbare ondergrond bevestigd worden (Boek 1: 4.3.3.5).
Opmerking: Algemeen de woning

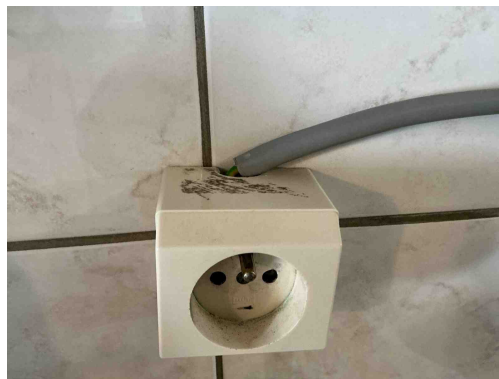
C21 - Het gebruik van geleiders van het type VOB, zonder bijkomende afscherming is niet toegestaan (Boek 1: 5.2.9.6).
Opmerking: Hall , garage , slaapkamer,...

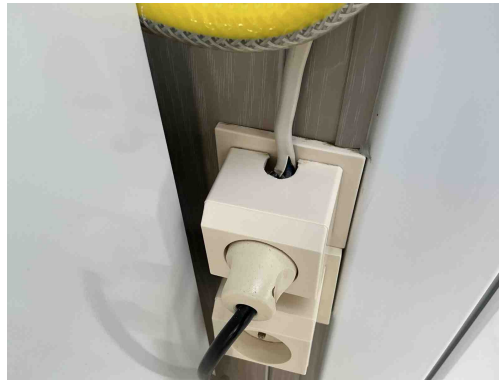
C21 - Het gebruik van geleiders van het type VOB, zonder bijkomende afscherming is niet toegestaan (Boek 1: 5.2.9.6).
Opmerking: Hall , garage , slaapkamer,...

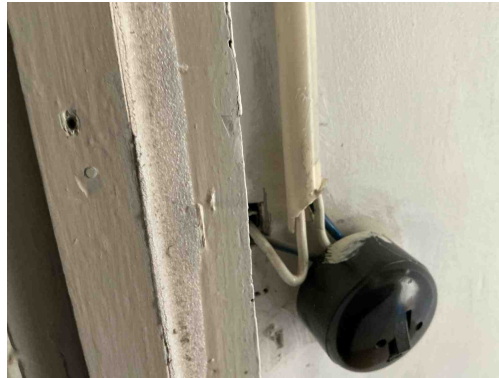
C21 - Het gebruik van geleiders van het type VOB, zonder bijkomende afscherming is niet toegestaan (Boek 1: 5.2.9.6).
Opmerking: Hall , garage , slaapkamer,...

T13 - Opbouwcontactdozen en/of -schakelaars zonder achterplaatje mogen niet rechtstreeks op een brandbare ondergrond bevestigd worden (Boek 1: 4.3.3.5).
Opmerking: Algemeen de woning

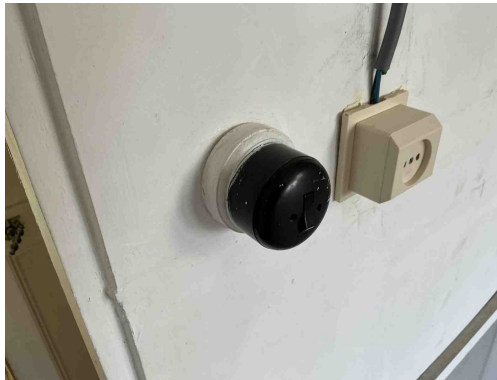
C21 - Het gebruik van geleiders van het type VOB, zonder bijkomende afscherming is niet toegestaan (Boek 1: 5.2.9.6).
Opmerking: Hall , garage , slaapkamer,...

T13 - Opbouwcontactdozen en/of -schakelaars zonder achterplaatje mogen niet rechtstreeks op een brandbare ondergrond bevestigd worden (Boek 1: 4.3.3.5).
Opmerking: Algemeen de woning

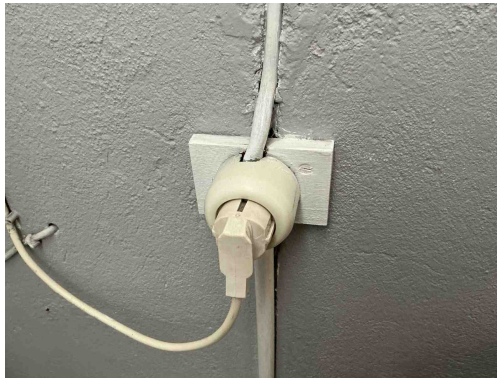
T13 - Opbouwcontactdozen en/of -schakelaars zonder achterplaatje mogen niet rechtstreeks op een brandbare ondergrond bevestigd worden (Boek 1: 4.3.3.5).
Opmerking: Algemeen de woning

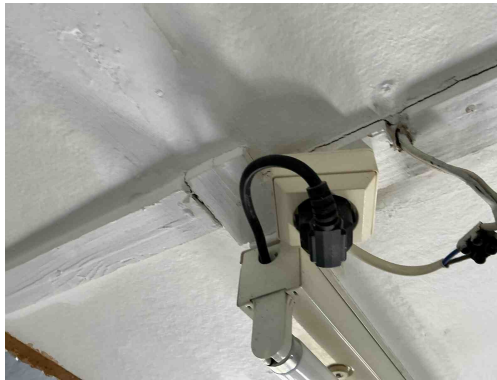
T13 - Opbouwcontactdozen en/of -schakelaars zonder achterplaatje mogen niet rechtstreeks op een brandbare ondergrond bevestigd worden (Boek 1: 4.3.3.5).

Opmerking: Algemeen de woning

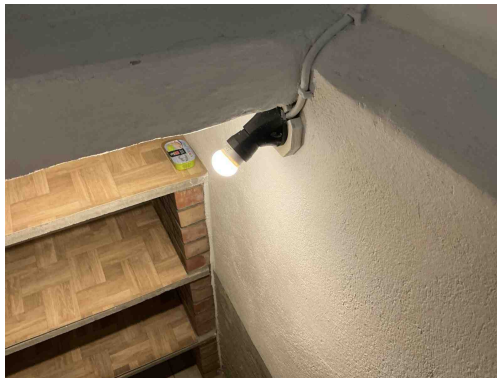
T13 - Opbouwcontactdozen en/of -schakelaars zonder achterplaatje mogen niet rechtstreeks op een brandbare ondergrond bevestigd worden (Boek 1: 4.3.3.5).

Opmerking: Algemeen de woning

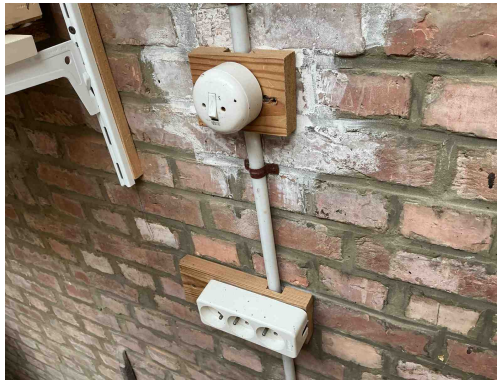
T13 - Opbouwcontactdozen en/of -schakelaars zonder achterplaatje mogen niet rechtstreeks op een brandbare ondergrond bevestigd worden (Boek 1: 4.3.3.5).

Opmerking: Algemeen de woning

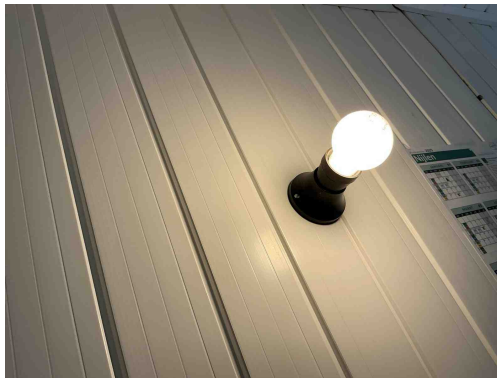
T13 - Opbouwcontactdozen en/of -schakelaars zonder achterplaatje mogen niet rechtstreeks op een brandbare ondergrond bevestigd worden (Boek 1: 4.3.3.5).

Opmerking: Algemeen de woning

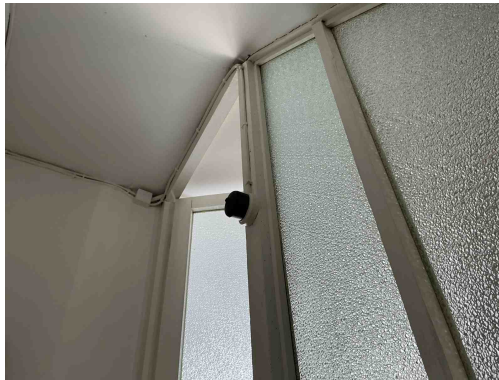
T13 - Opbouwcontactdozen en/of -schakelaars zonder achterplaatje mogen niet rechtstreeks op een brandbare ondergrond bevestigd worden (Boek 1: 4.3.3.5).

Opmerking: Algemeen de woning

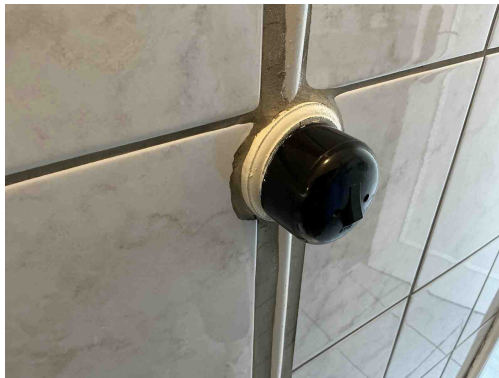
T13 - Opbouwcontactdozen en/of -schakelaars zonder achterplaatje mogen niet rechtstreeks op een brandbare ondergrond bevestigd worden (Boek 1: 4.3.3.5).

Opmerking: Algemeen de woning

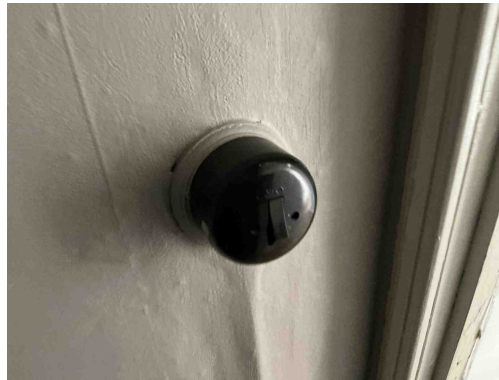
T13 - Opbouwcontactdozen en/of -schakelaars zonder achterplaatje mogen niet rechtstreeks op een brandbare ondergrond bevestigd worden (Boek 1: 4.3.3.5).

Opmerking: Algemeen de woning

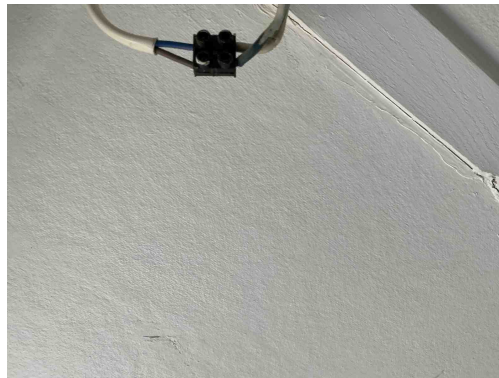
C26 - De verbindingen zijn niet gebeurd in borden, in aftakdozen, aan de klemmen van contactdozen, schakelaars of in de verlichtingstoestellen (Boek 1: 5.2.6.1).

Opmerking: Oa slaapkamer

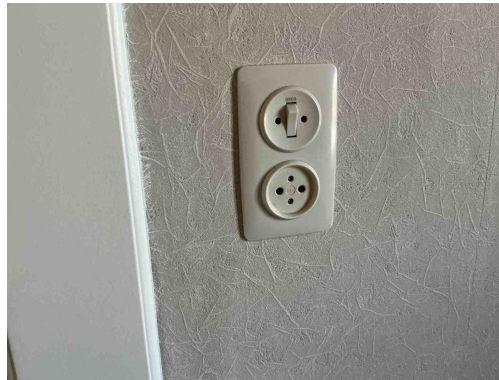
T11 - De contactdozen waarvan de toegekende stroomsterkte maximaal 16A en de toegekende spanning maximaal 250V bedraagt en niet bedoeld zijn voor de voeding van een of meerdere verbruikstoestellen voor een specifiek doel en niet geplaatst zijn in of op schakel- en verdeelborden, beschikken niet of IPXX-D (incl. gemeenschappelijke delen residentieel geheel) (Boek 1: 4.2.2.3/5.3.5.2).

Opmerking: Oa zolder , living , garage ,....

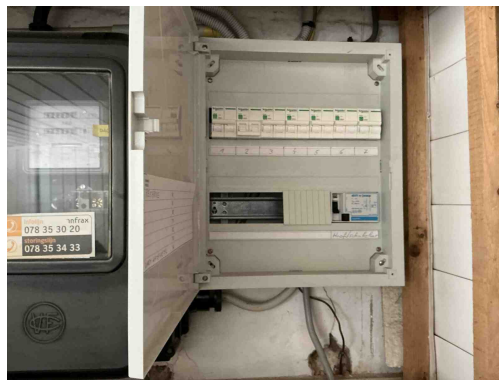
B06 - Het elektrisch verdeelbord heeft niet de minimale beschermingsgraad IPXX-B in een gewone ruimte (Boek 1: 4.2.2.3).

Opmerking: Oa bord 1

B17 - De voedingsspanning is niet op elk bord vermeld (Boek 1: 3.1.3.3).

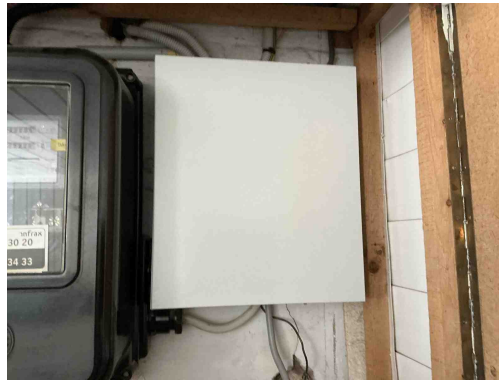
B17 - De voedingsspanning is niet op elk bord vermeld (Boek 1: 3.1.3.3).
Opmerking: Oa bord 1

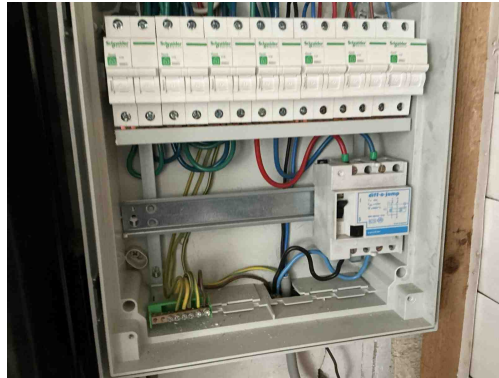
T21 - Het elektrisch materieel is niet geplaatst volgens de voorschriften van de fabrikant/ regels van goed vakmanschap . (Boek 1: 1.4.1.3)
Opmerking: Oa bord 1 vijzen van de ophanging niet afgedekt

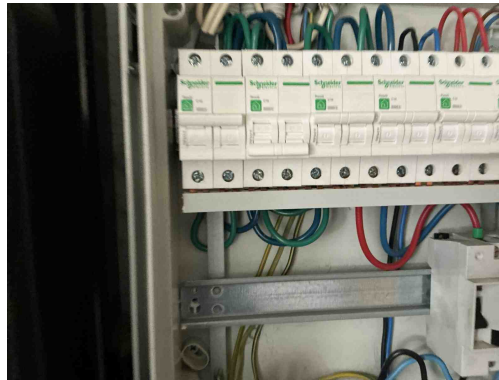
I01 - De waarde van de isolatieweerstand per kring dient tenminste 0,50 Mohm (1000 x Utest) te zijn (Boek 1: 6.4.5.1).
Opmerking: Oa kring B

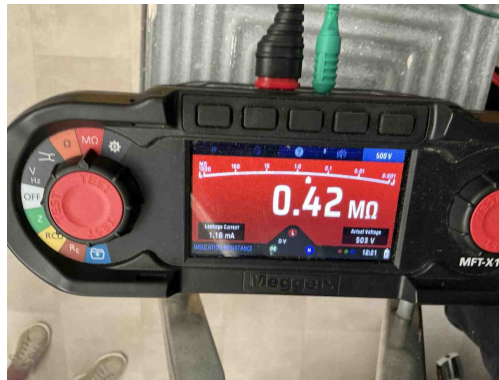
I01 - De waarde van de isolatieweerstand per kring dient tenminste 0,50 Mohm (1000 x Utest) te zijn (Boek 1: 6.4.5.1).
Opmerking: Oa kring B

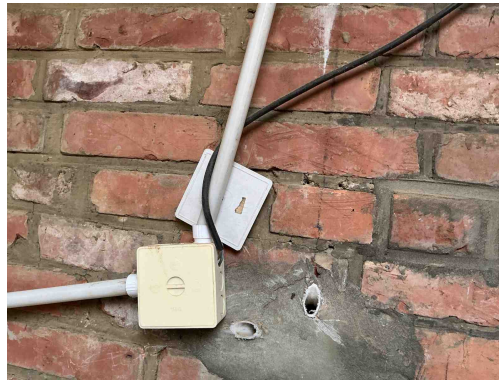
C38 - Het gebruikte kabeltype (snoerkabel) voldoet niet aan de specificaties die van toepassing zijn op voedingsleidingen voor vaste installatie (Boek 1: 1.4.2.1, 5.2.6.2).

Opmerking: Oa zolder

B16 - De interne soepele geleiders zijn niet aan beide uiteinden voorzien van samenknijpende hulzen of evenwaardig (Boek 1: 5.3.5.5).

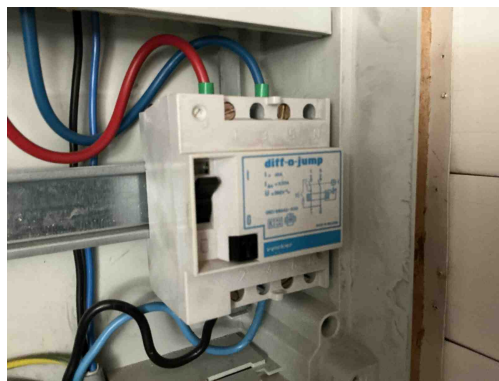
D24 - De differentieelstroombeschermingsinrichtingen die worden geplaatst in huishoudelijke installaties dienen tenminste van het type A te zijn (Boek 1: 5.3.5.3).

Opmerking: Oa bord 1

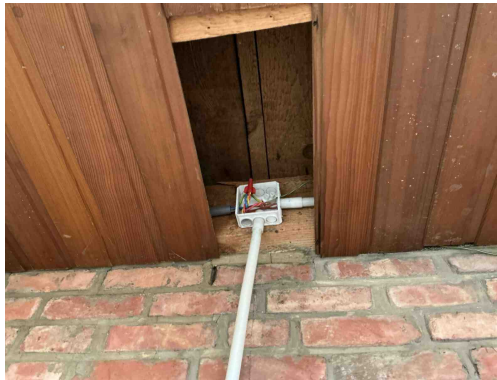
C30 - De deksels van de aftakdoos/aftakdozen ontbreken (Boek 1: 4.2.2.1, 5.2.6.1).
Opmerking: Oa zolder

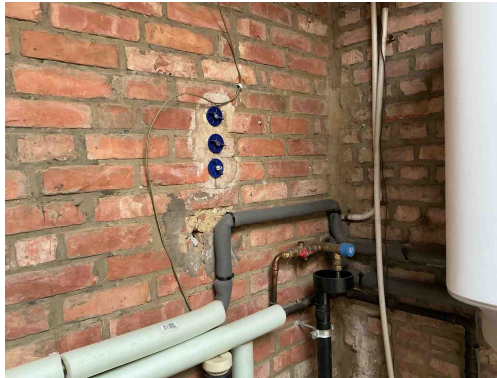
C13 - Onvoldoende bevestiging van de leiding(en) (Boek 1: 5.2.9.5).
Opmerking: Oa zolder
