Asbestinventarisatetest

Camille Huysmanslaan 57/201, 2020 Antwerpen

Attestnummer : 20230703-000092.000

Uitgegeven op : 03.07.2023

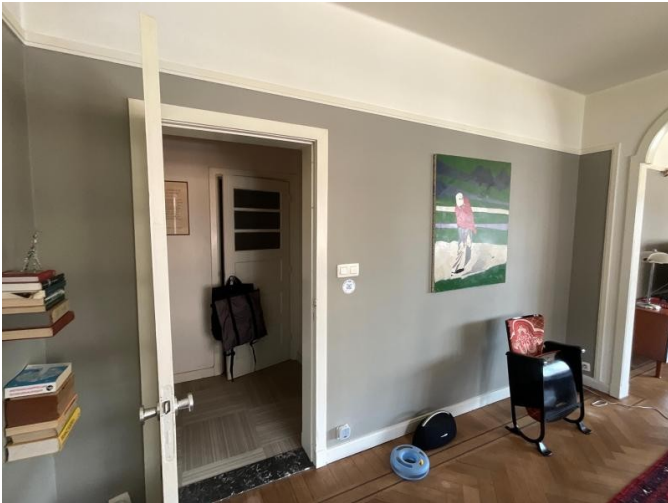
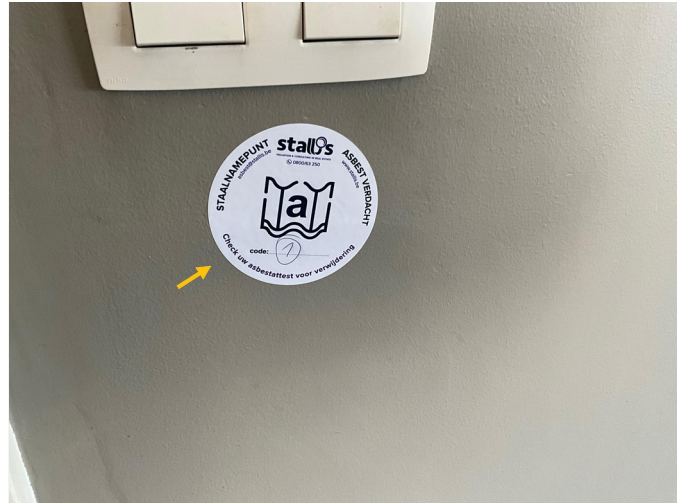
Fiche 1: Pleisterwerken

Geen asbest

Conclusie

#	Type	Referentie	Resultaat
1.1	Mengmonster	1	Geen asbest

Beschrijving	Pleisterwerken
Omgeving	Binnen
Primaire drager	Binnenwand
Bindmiddel van materiaal	Gips - kalk

Gebondenheid op basis van bindmiddel	Niet-hechtgebonden
Hoeveelheid (oppervlakte - dikte - aantal)	• 220,00 m ² - 1,00 cm - 1 stuk
Totaal volume	2,20 m ³
Identificatiemethode	Vaststelling met monstername
Destructieve handeling voor identificatie	Nee
Opmerking	Hoeveelheid is indicatief.

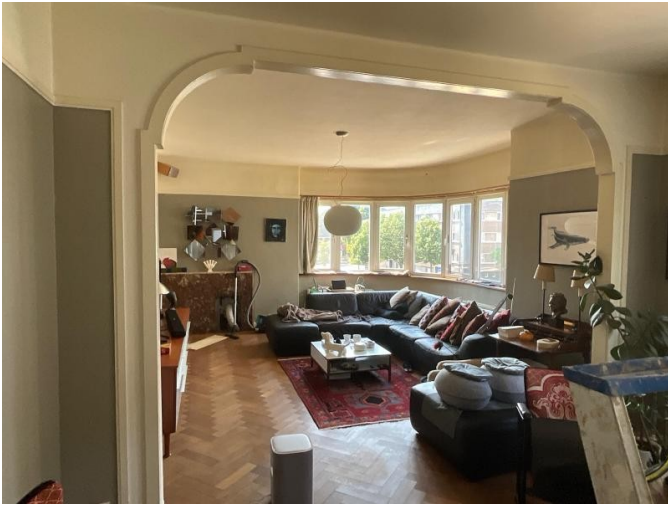
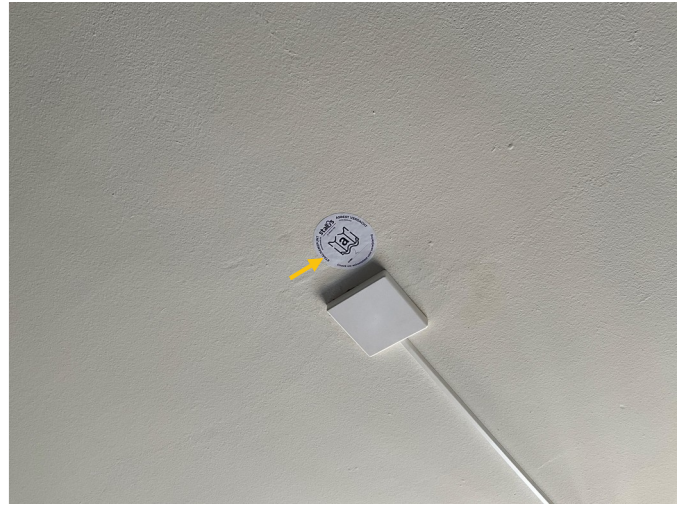
Fiche 2: Plafond

Geen asbest

Conclusie

#	Type	Referentie	Resultaat
2.1	Mengmonster	2	Geen asbest

Beschrijving	Plafond
Omgeving	Binnen
Primaire drager	Plafond
Bindmiddel van materiaal	Gips - kalk

Gebondenheid op basis van bindmiddel	Niet-hechtgebonden
Hoeveelheid (oppervlakte - dikte - aantal)	• 110,00 m ² - 1,00 cm - 1 stuk
Totaal volume	1,10 m ³
Identificatiemethode	Vaststelling met monstername
Destructieve handeling voor identificatie	Nee
