**Verslag huishoudelijke elektrische installatie op laagspanning en zeer lage spanning****Algemeen:**

| Referentie: <b>009-20260731-02</b> | Datum controle: <b>31/07/2026</b> |

| Adres installatie: | <b>Tramweglei 45 bus 4, 2500 - Lier</b> | Nummer teller(s): | <b>1sag1100864152</b> |

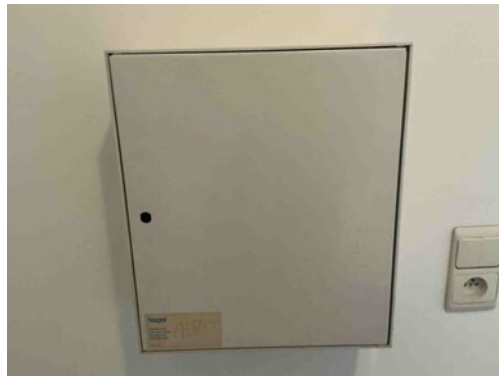
Inbreuk(en):

**B17** - De voedingsspanning is niet op elk bord vermeld (Boek 1: 3.1.3.3).

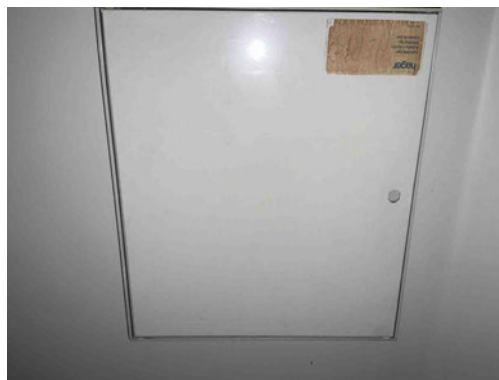
Inbreuk(en):

**B17** - De voedingsspanning is niet op elk bord vermeld (Boek 1: 3.1.3.3).

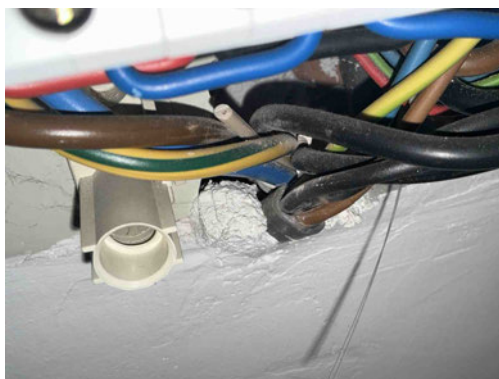
Inbreuk(en):

**B34** - Het kabeltype van de meterbord verbinding aan de oorsprong van de installatie beantwoordt niet aan de minimale vereisten vastgelegd door de distributienet beheerder. (Boek1: 1.5 + SYNERGRID C1/107)

*Opmerking: Meterbord verbinding is niet toegestaan met aardingdraad in de kabel*

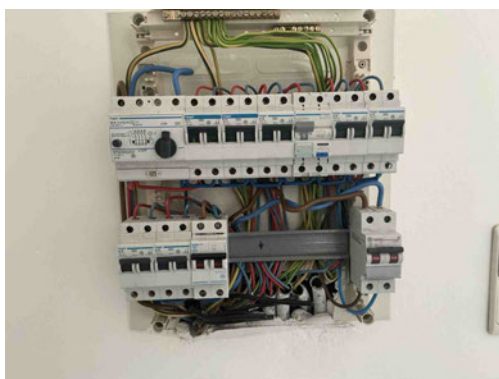
Inbreuk(en):

**T21** - Het elektrisch materieel is niet geplaatst volgens de voorschriften van de fabrikant/ regels van goed vakmanschap . (Boek 1: 1.4.1.3)

*Opmerking: Ophanging vijzen niet afgedekt,*

**D04** - De hoofddifferentieelstroominrichting is niet verzegelbaar (Boek 1: 4.2.4.3).
