## Keuringsverslag van een elektrische laagspanning- en zeer lage spanningsinstallatie

### NIET CONFORM

Datum keuring: 06/12/2021

Straatnaam De Bosschaertstraat  
Huisnummer 272  
Busnummer 1  
Postcode 2020  
Gemeente ANTWERPEN  
Land België

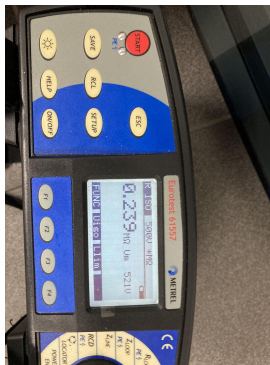
Ri algemeen: 0,239 MΩ

NOK

I2.01 De waarde van de isolatieweerstand van één of meerdere stroombanen is kleiner dan 0,5M ohm (Boek 1 Onderafdeling 6.4.5.1.)

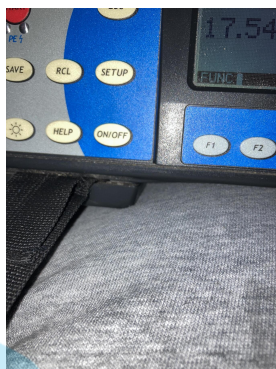
Aardelektrode: Verticaal of schuin in de grond gedreven baren, pennen of geleiders

RE: 17,34 Ω

OK

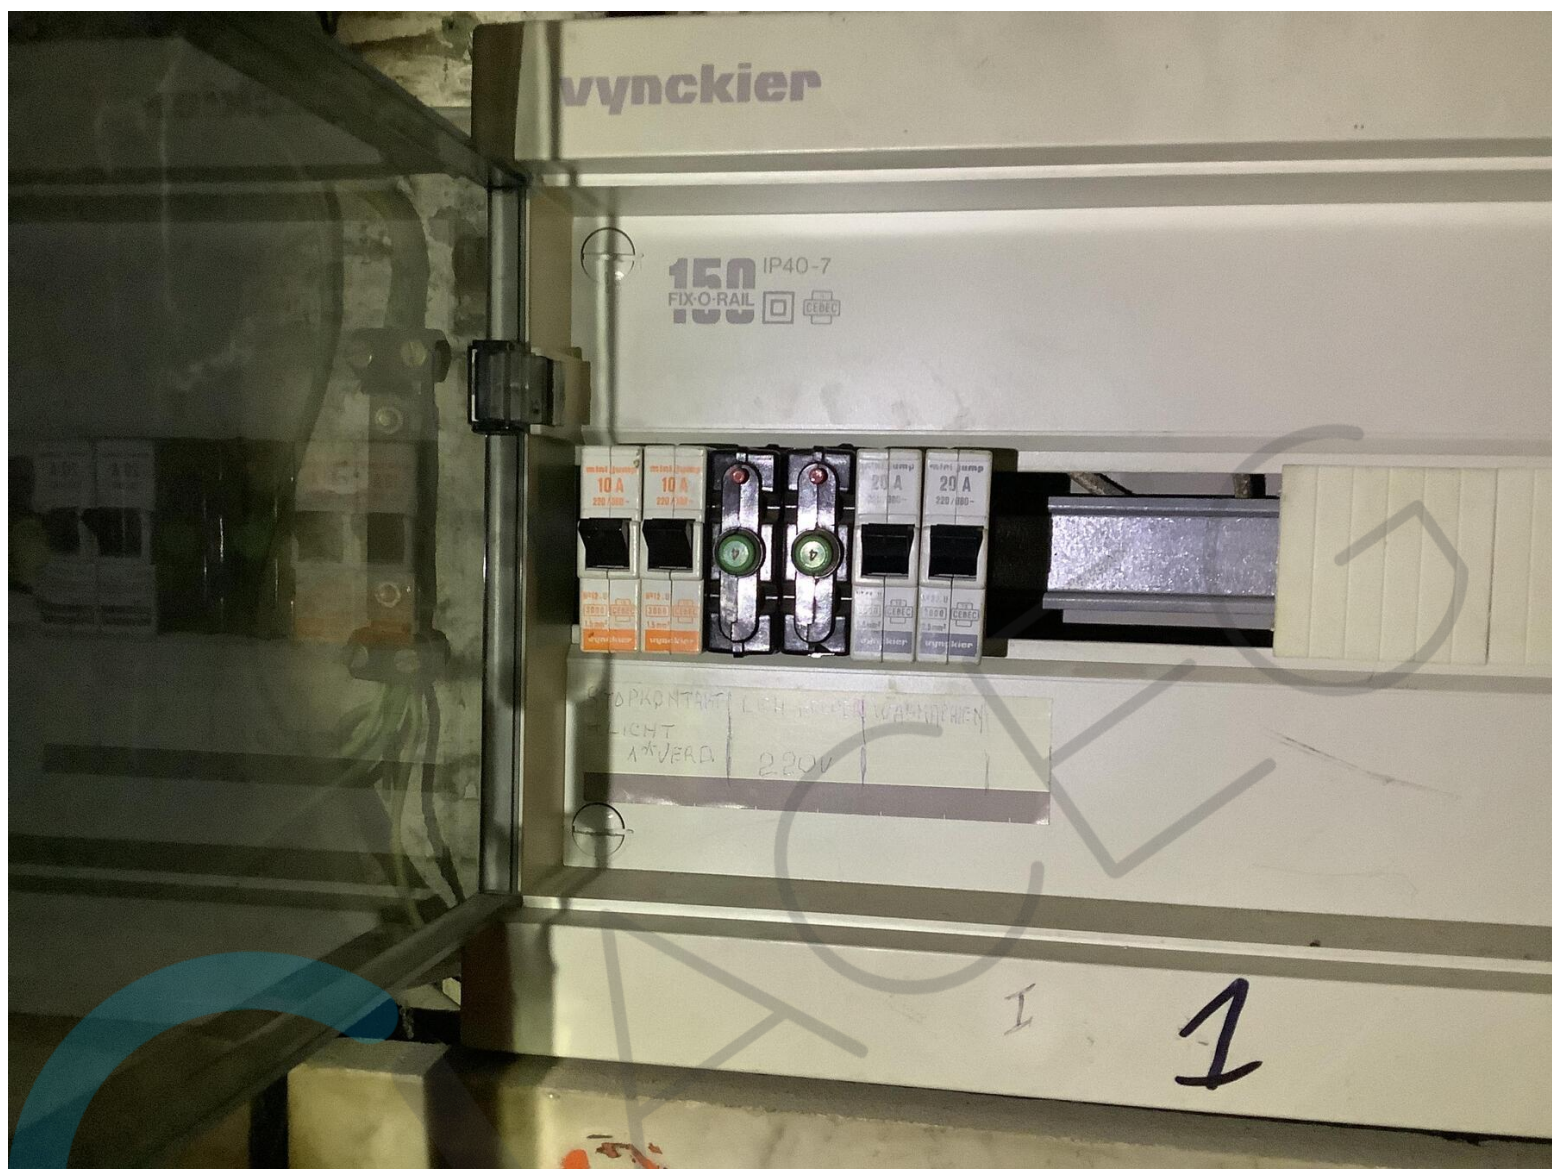
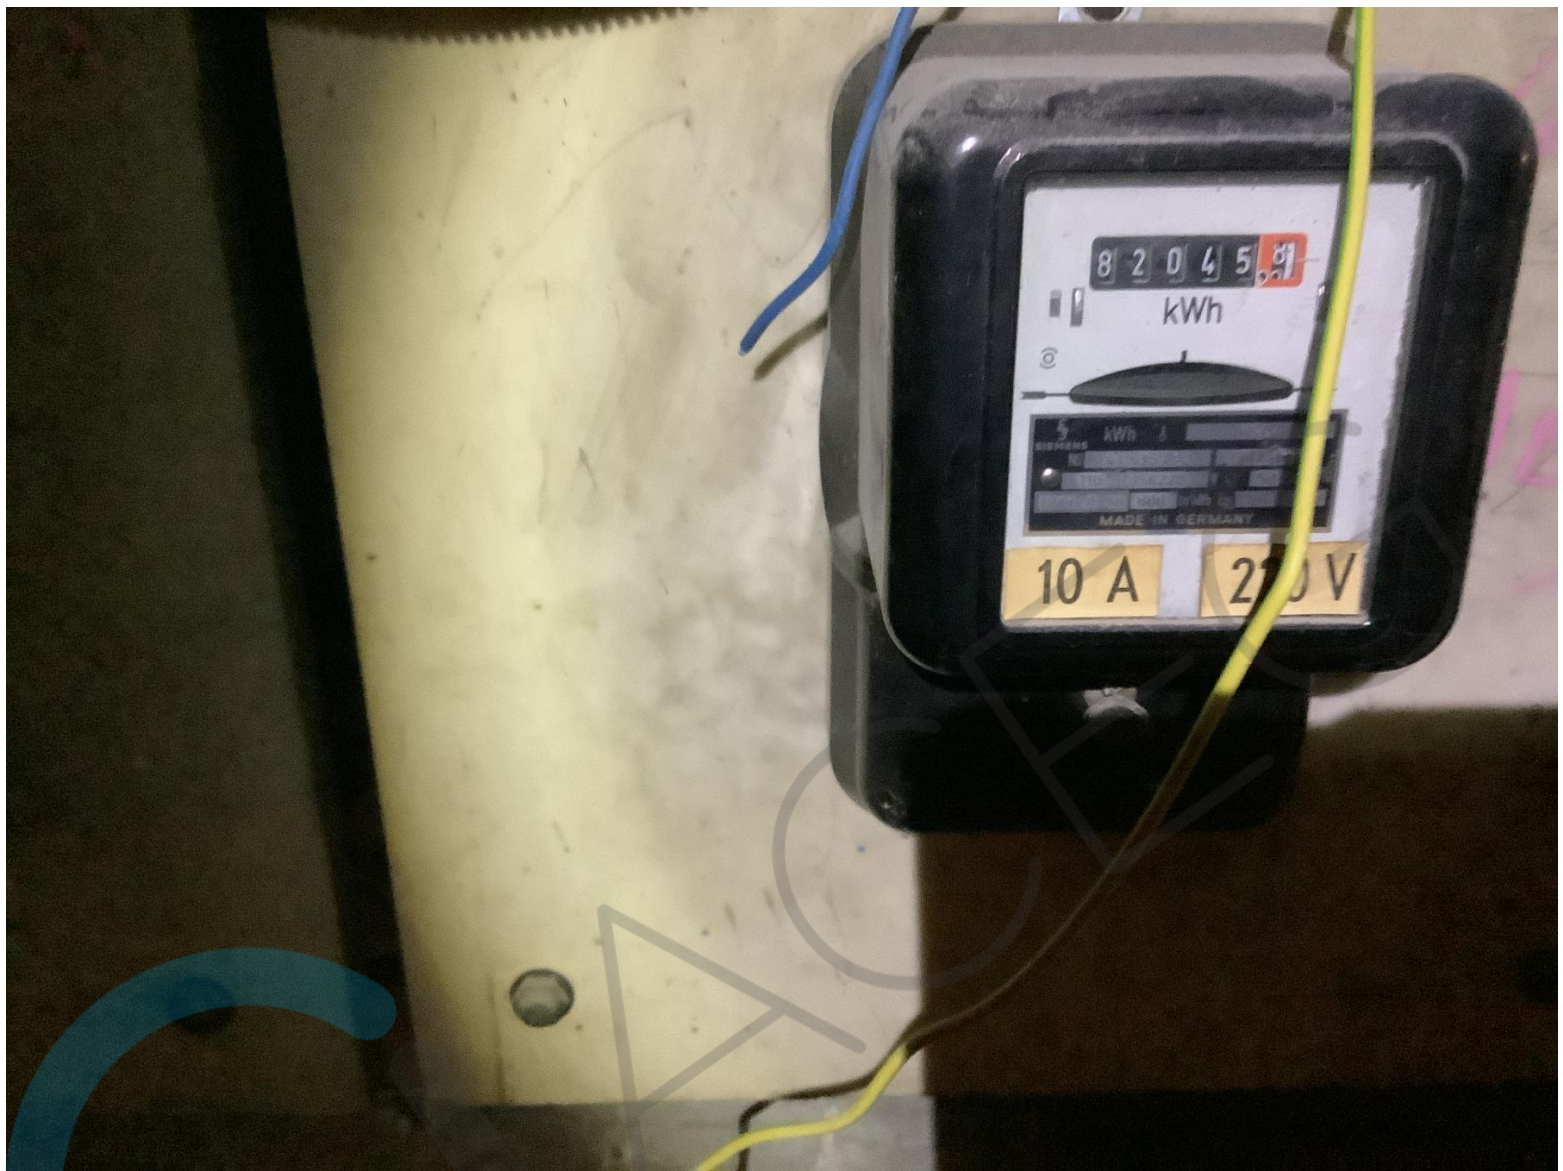
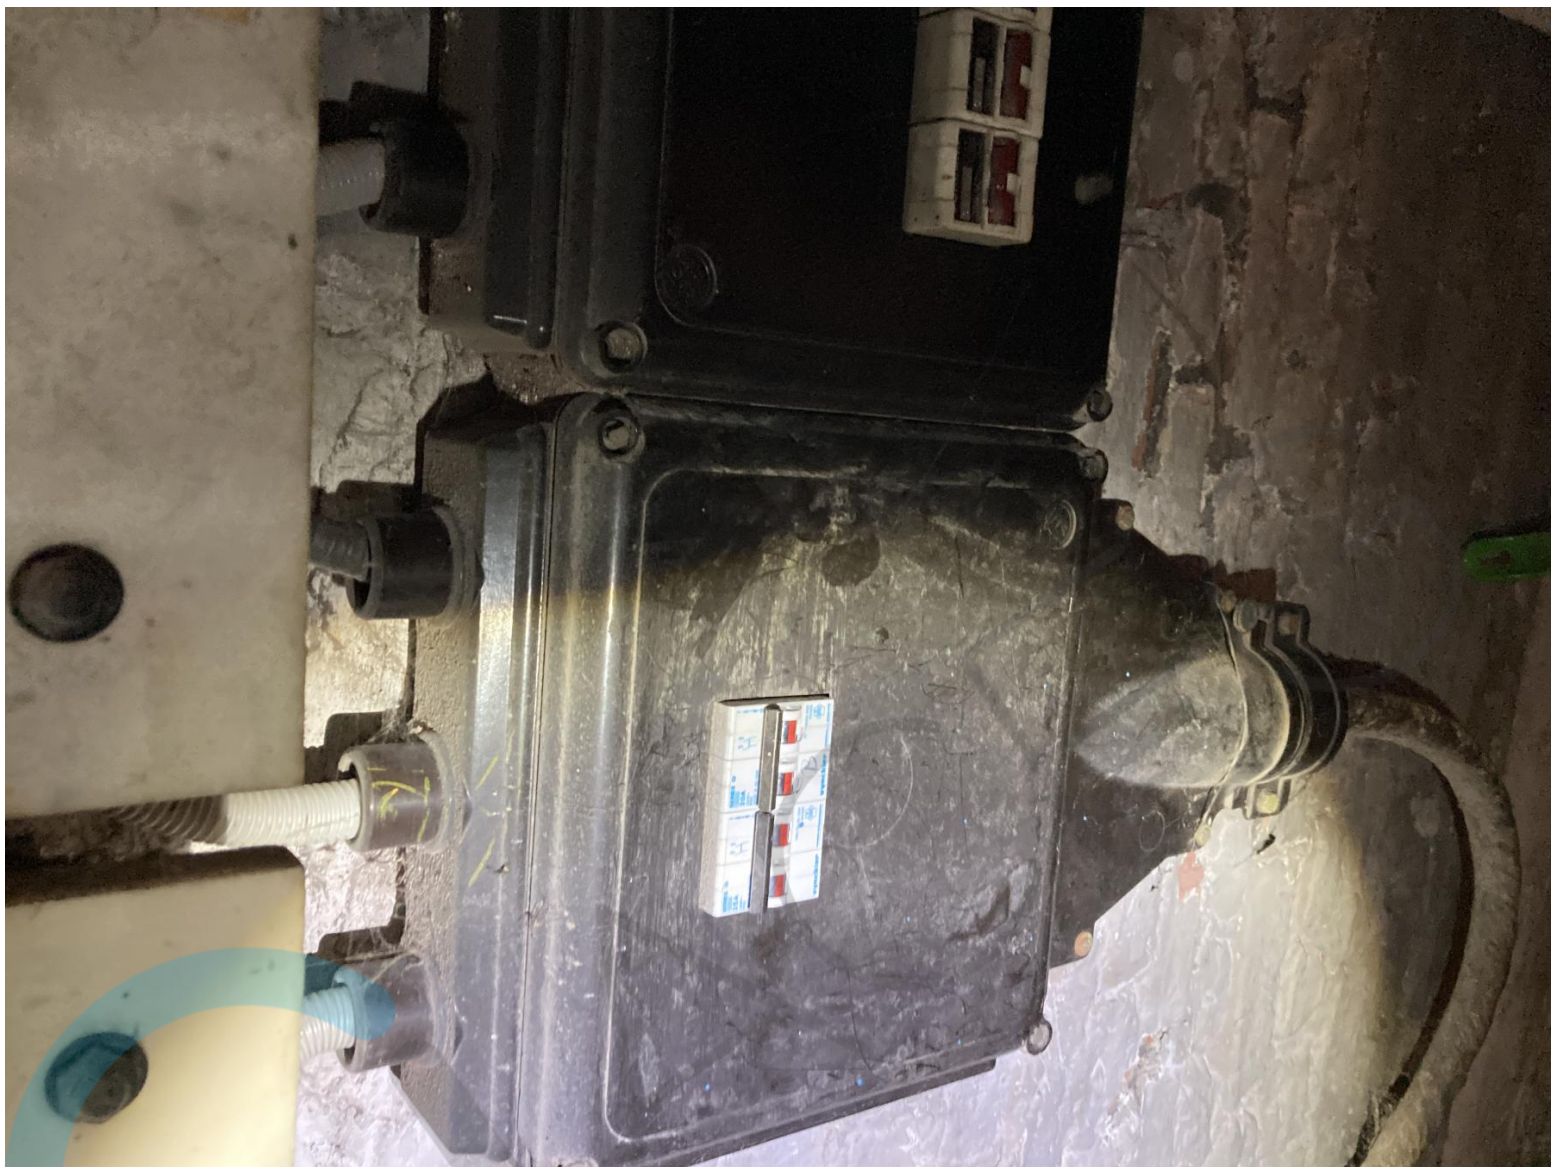
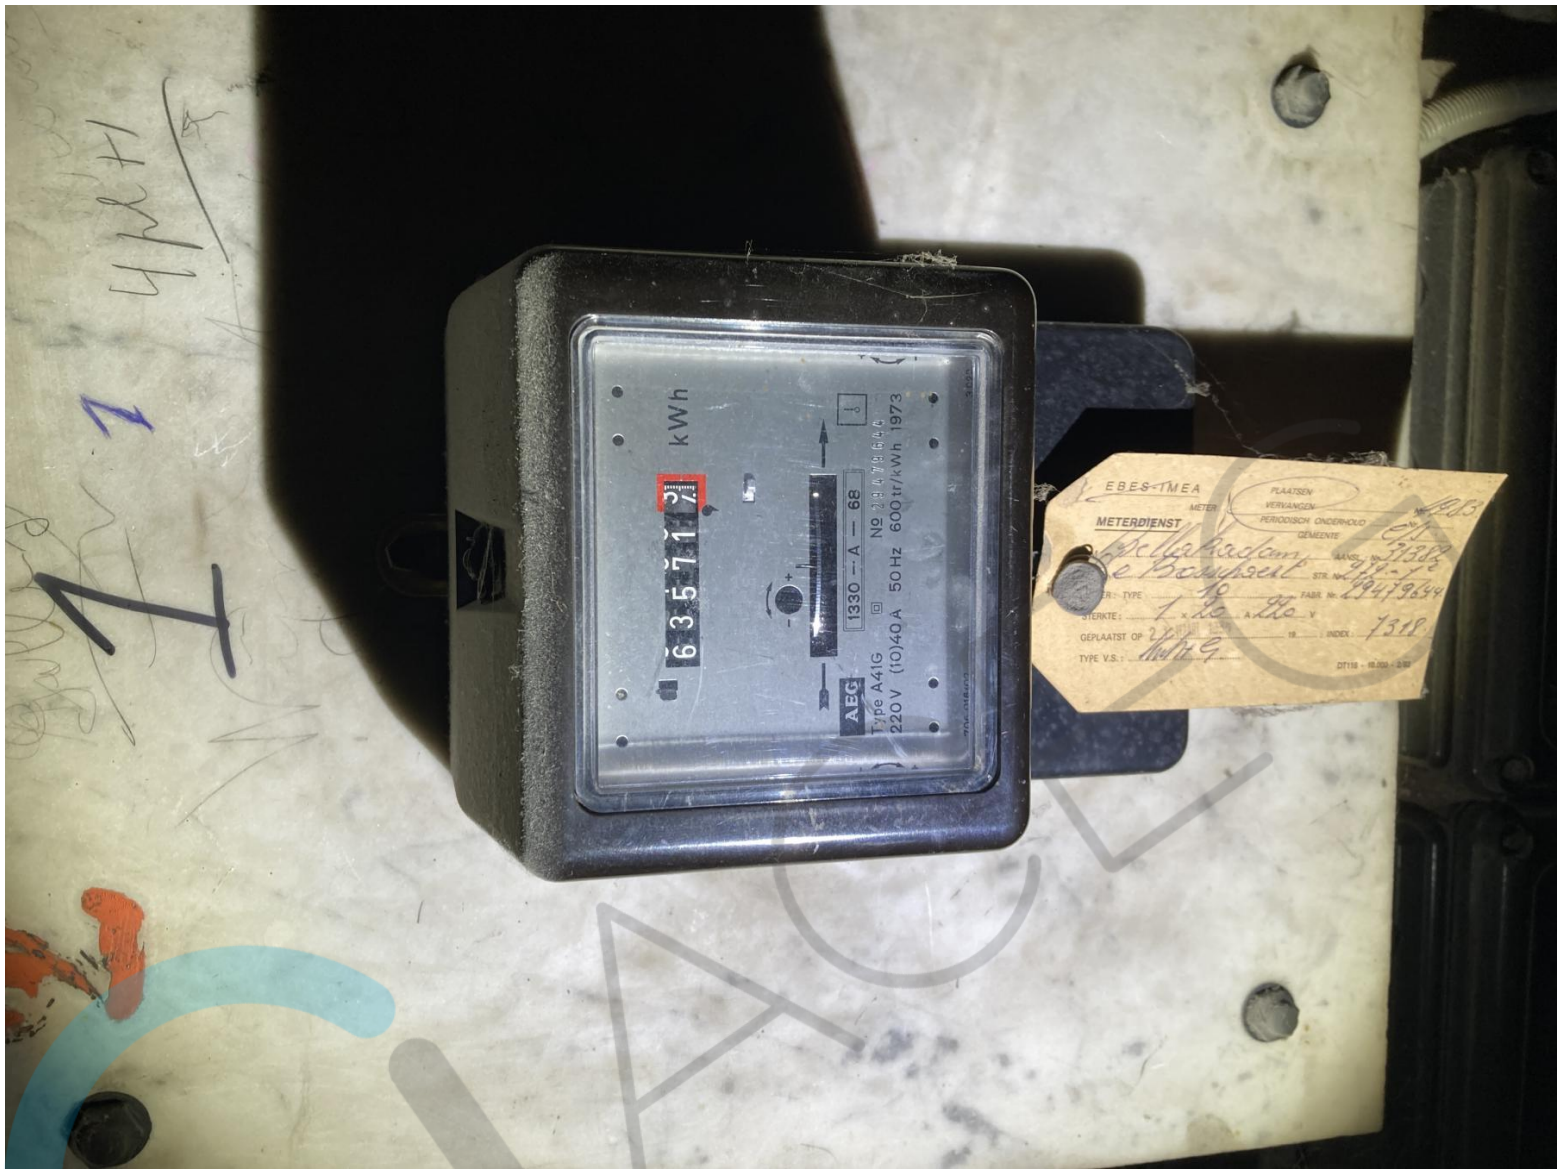
INVUL+SCHETS 14 (7) (27 van 112)

I1.01 Eéndraadschema van de installatie is te voorzien en/of te vervolledigen. (Boek 1 Afdeling 2.12 - 2.13 en 3.1.2 en 9.1.2)

I1.02 Situatieschema van de installatie is te voorzien en/of te vervolledigen. (Boek 1 Afdeling 2.12 - 2.13 en 3.1.2 en 9.1.2)
