# Asbestinventarisatetest

Bisschopstraat 12/401, 2060 Antwerpen

Attestnummer : **20250303-000408.001**

Uitgegeven op : **10.03.2025**

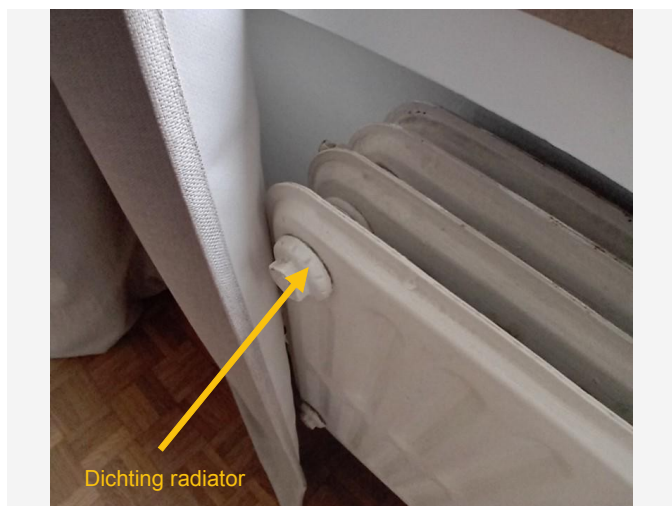
Vrije foto

De radiatoren bevatten dichtingen die mogelijk asbest kunnen bevatten.

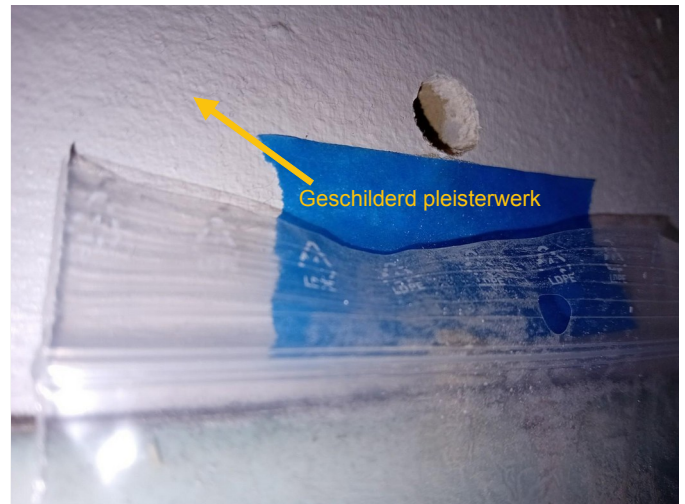
Detailfoto

Geschilderd pleisterwerk

Geen asbest

| # | Type | Referentie | Resultaat |
|---|---|---|---|
| 3.1 | Mengmonster | MO1 muurpleister | Geen asbest |
