# Asbestinventarisatetest

Turnhoutsebaan 331, 2110 Wijnegem

Attestnummer : **20241102-000035.000**

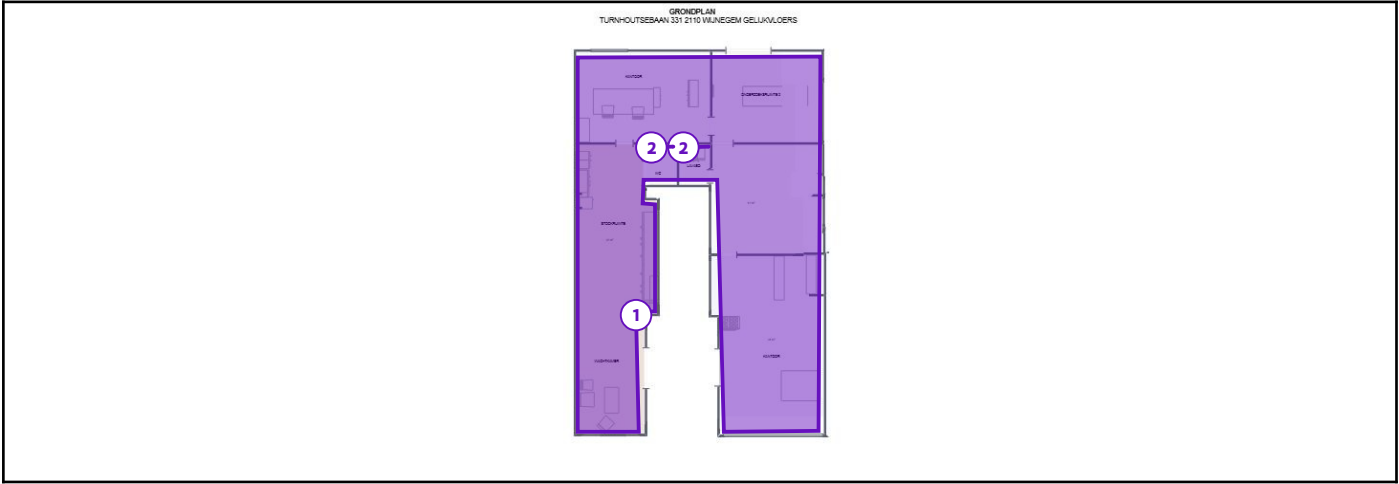
# Plan 1.2: GRONDPLAN

| Beschrijving | Type | Actie |
|---|---|---|
| 1. vloertegels | Advies | - |
| 2. wandtegels wc en lavabo | Advies | - |

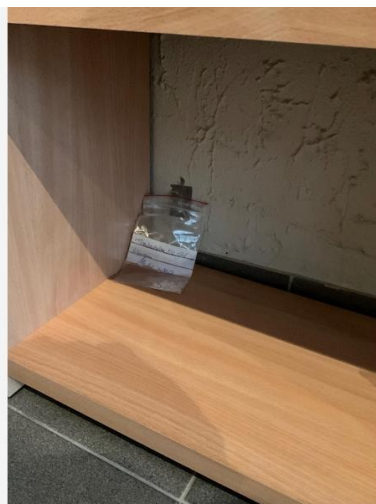
## Fiche 3: Pleisterwerk wanden

Overzichtsfoto

Detailfoto

Geen asbest

| # | Type | Referentie | Resultaat |
|---|---|---|---|
| 3.1 | Mengmonster | 1 | Geen asbest |

| Beschrijving | Pleisterwerk wanden |
| Bindmiddel van materiaal | Gips - kalk |
| Gebondenheid op basis van bindmiddel | Niet-hechtgebonden |
