**Verslag huishoudelijke elektrische installatie op laagspanning en zeer lage spanning****Algemeen:**

| Referentie: <b>011-20260908-01</b> | Datum controle: <b>08/09/2026</b> |

| Adres installatie: | <b>Statiestraat 2 bus 3, 2547 - Lint</b> | Nummer teller(s): | <b>1SAG1100184552</b> |

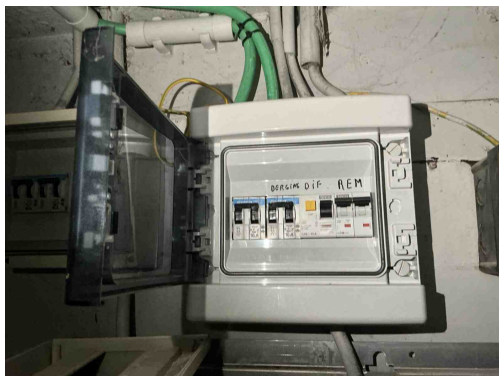
**B04** - De aanduiding van de kringen, klemmen en/of schakelapparatuur ontbreekt, is onjuist of is onvolledig (Boek 1: 3.1.3.1/5.1.6.1).

*Opmerking: Oa bord 1 en 2*

**B17** - De voedingsspanning is niet op elk bord vermeld (Boek 1: 3.1.3.3).

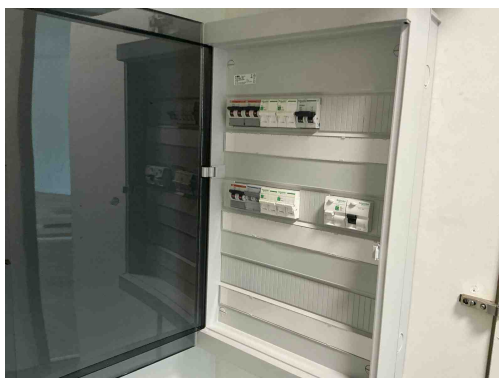
**B04** - De aanduiding van de kringen, klemmen en/of schakelapparatuur ontbreekt, is onjuist of is onvolledig (Boek 1: 3.1.3.1/5.1.6.1).

*Opmerking: Oa bord 1 en 2*

**B17** - De voedingsspanning is niet op elk bord vermeld (Boek 1: 3.1.3.3).

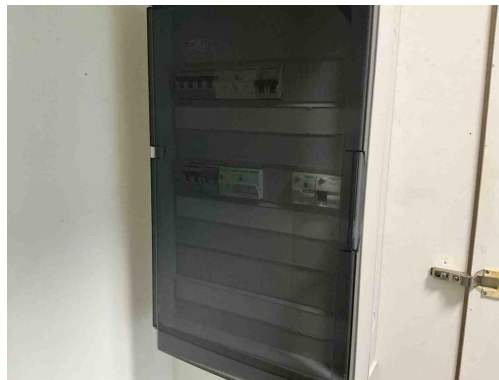
**B17** - De voedingsspanning is niet op elk bord vermeld (Boek 1: 3.1.3.3).

*Opmerking: Oa bord 1 en 2*

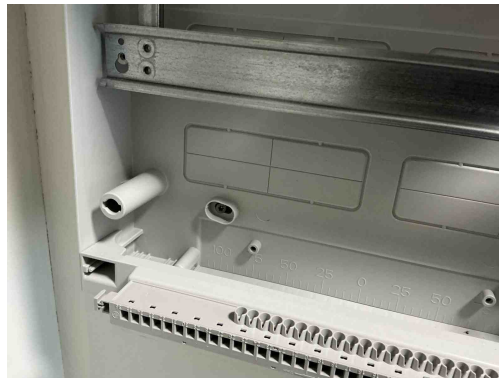
**T21** - Het elektrisch materieel is niet geplaatst volgens de voorschriften van de fabrikant/ regels van goed vakmanschap . (Boek 1: 1.4.1.3)

*Opmerking: Oa ophangvijzen bord 1 en 2*

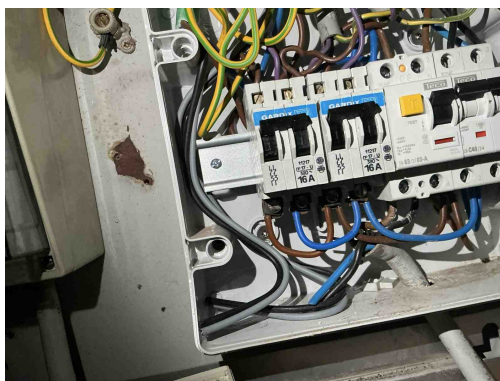
**T21** - Het elektrisch materieel is niet geplaatst volgens de voorschriften van de fabrikant/ regels van goed vakmanschap . (Boek 1: 1.4.1.3)

*Opmerking: Oa ophangvijzen bord 1 en 2*

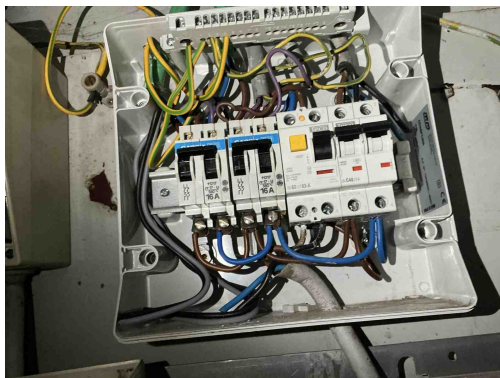
**C28** - Niet gebruikte leidingen onder spanning zijn niet op een degelijke manier geïsoleerd of verwijderd (Boek 1: 4.2.1.1).

*Opmerking: Oa bord 1*

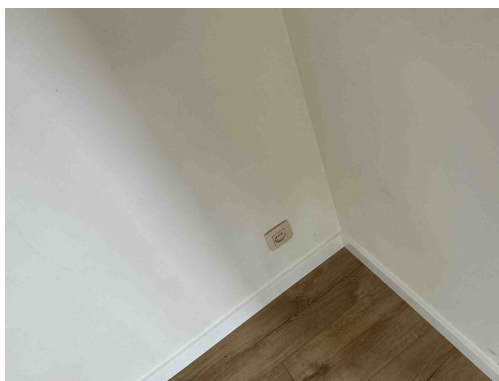
**A20** - Er bevindt zich een contactdoos zonder beschermingsgeleider in de elektrische installatie. Deze is niet geplaatst achter een differentieelstroombeschermingsinrichting met grote (max. 30mA) of zeer grote (max. 10mA) gevoeligheid.

*Opmerking: Oa woonkamer*

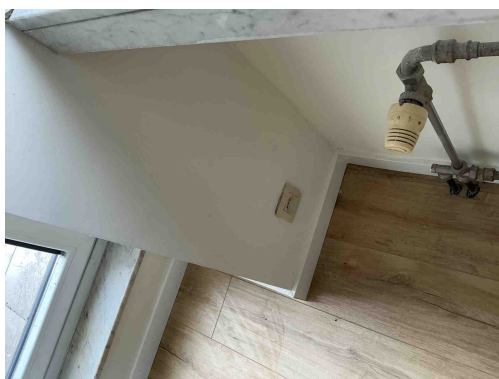
**A20** - Er bevindt zich een contactdoos zonder beschermingsgeleider in de elektrische installatie. Deze is niet geplaatst achter een differentieelstroombeschermingsinrichting met grote (max. 30mA) of zeer grote (max. 10mA) gevoeligheid.

*Opmerking: Oa woonkamer*

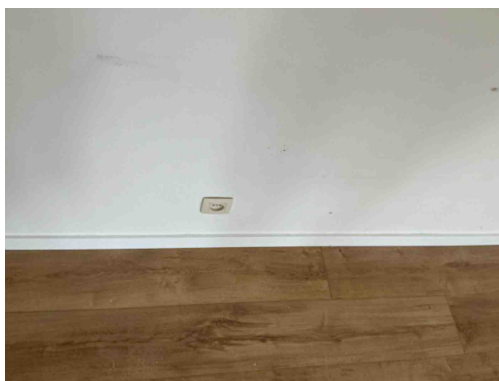
**A20** - Er bevindt zich een contactdoos zonder beschermingsgeleider in de elektrische installatie. Deze is niet geplaatst achter een differentieelstroombeschermingsinrichting met grote (max. 30mA) of zeer grote (max. 10mA) gevoeligheid.

*Opmerking: Oa woonkamer*

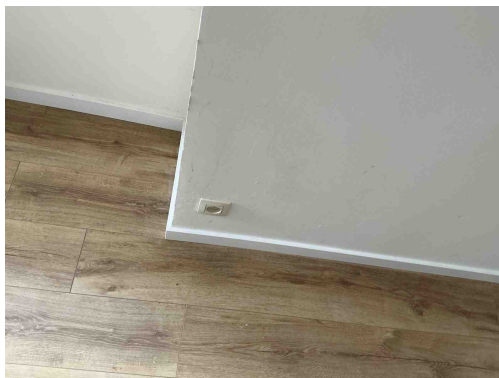
**A16** - Er is geen continuïteit van de beschermingsgeleider van de contactdoos (Boek 1: 5.4.3.4).

*Opmerking: Oa woonkamer, hal*

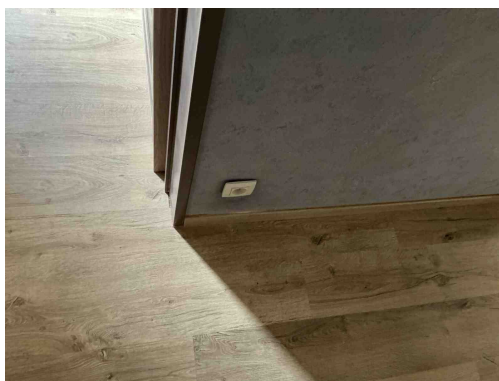
**A16** - Er is geen continuïteit van de beschermingsgeleider van de contactdoos (Boek 1: 5.4.3.4).  
*Opmerking: Oa woonkamer , hal*

**T10** - Bepaalde contactdozen en/of schakelaars zijn niet degelijk bevestigd (Boek 1: 1.4.1.3).  
*Opmerking: Oa hal, slaapkamers*

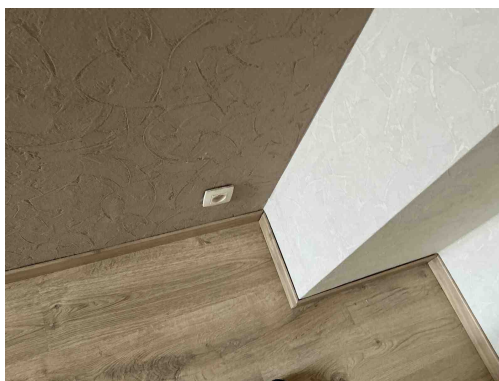
**T10** - Bepaalde contactdozen en/of schakelaars zijn niet degelijk bevestigd (Boek 1: 1.4.1.3).  
*Opmerking: Oa hal, slaapkamers*

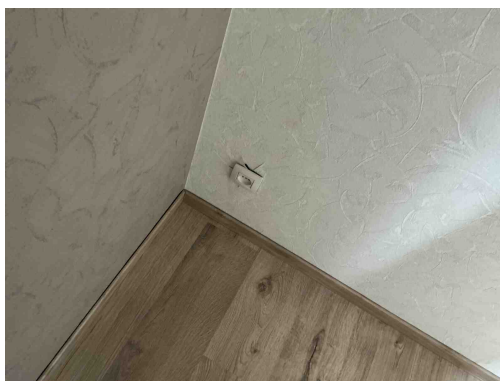
**T10** - Bepaalde contactdozen en/of schakelaars zijn niet degelijk bevestigd (Boek 1: 1.4.1.3).  
*Opmerking: Oa hal, slaapkamers*

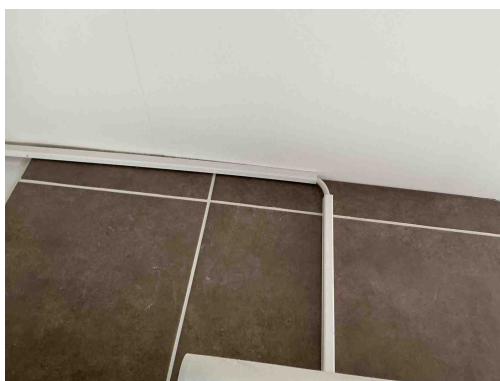
**C38** - Het gebruikte kabeltype (snoerkabel) voldoet niet aan de specificaties die van toepassing zijn op voedingsleidingen voor vaste installatie (Boek 1: 1.4.2.1, 5.2.6.2).  
*Opmerking: Oa badkamer*
