**Verslag huishoudelijke elektrische installatie op laagspanning en zeer lage spanning****Algemeen:**

| Referentie: <b>011-20260629-04</b> | Datum controle: <b>29/06/2026</b> |

| Adres installatie: <b>Distelhoek 39 bus 201, 2170 - Antwerpen</b> | Nummer teller(s): <b>1SAG3100115979</b> |

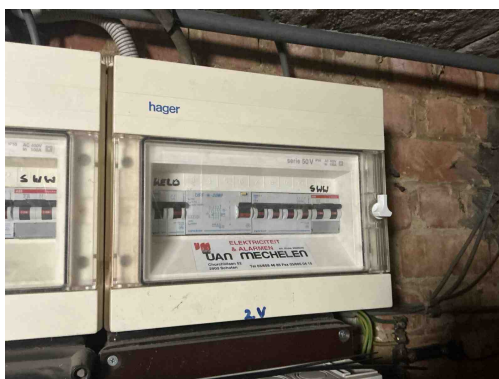
**B04** - De aanduiding van de kringen, klemmen en/of schakelapparatuur ontbreekt, is onjuist of is onvolledig (Boek 1: 3.1.3.1/5.1.6.1).  
*Opmerking: Oa bord 1*

**B17** - De voedingsspanning is niet op elk bord vermeld (Boek 1: 3.1.3.3).  
*Opmerking: Oa bord 1 en 2*

| Aarding | |
|---|---|
| <b>B04</b> | De aanduiding van de kringen, klemmen en/of schakelapparatuur ontbreekt, is onjuist of is onvolledig (Boek 1: 3.1.3.1/5.1.6.1).<br><i>Opmerking: Oa bord 1</i> |
| <b>B17</b> | De voedingsspanning is niet op elk bord vermeld (Boek 1: 3.1.3.3).<br><i>Opmerking: Oa bord 1 en 2</i> |

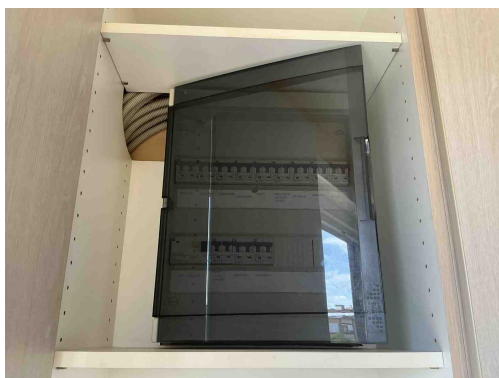
**B17** - De voedingsspanning is niet op elk bord vermeld (Boek 1: 3.1.3.3).  
*Opmerking: Oa bord 1 en 2*

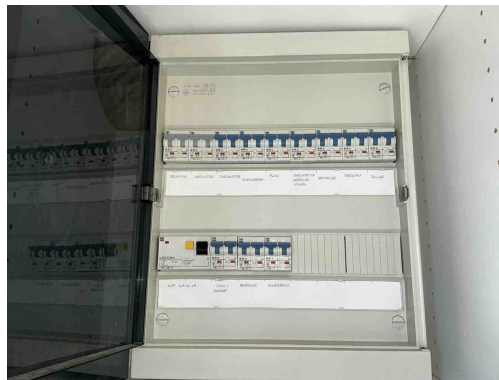
**B17** - De voedingsspanning is niet op elk bord vermeld (Boek 1: 3.1.3.3).

*Opmerking: Oa bord 1 en 2*

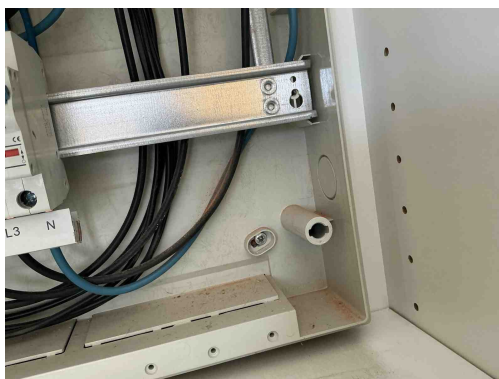
**T21** - Het elektrisch materieel is niet geplaatst volgens de voorschriften van de fabrikant/ regels van goed vakmanschap . (Boek 1: 1.4.1.3)

*Opmerking: Oa ophangvijzen bord 1 en 2*
