# Asbestinventarisatetest

Smisstraat 13, 2160 Wommelgem

Attestnummer : 20221208-000175.000

## Zone 1: Bijgebouw

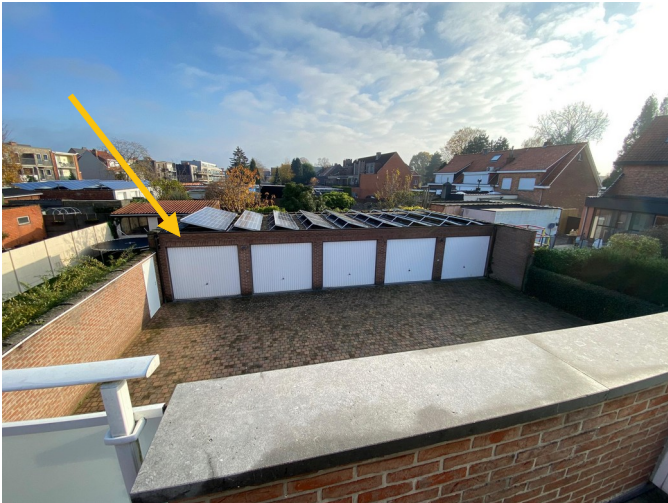
Overzichtsfoto

## Fiche 1: Plat dak

Geen asbest

| Beschrijving | Plat dak |
| Bindmiddel van materiaal | Bitumen (roofing, teer, asfalt) |

| Hoeveelheid (oppervlakte - aantal) | <ul style="list-style-type: none"> <li>• 60,00 m<sup>2</sup> - 1 stuk</li> </ul> |
