**Verslag huishoudelijke elektrische installatie op laagspanning en zeer lage spanning****Algemeen:**

| Referentie: <b>011-20260914-03</b> | Datum controle: <b>14/09/2026</b> |

| Adres installatie: | Plantin en Moretuslei 2 bus 1001, 2018 - Antwerpen | Nummer teller(s): | 5678509 |

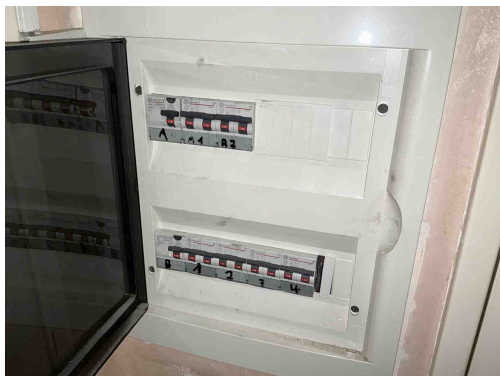
| Aarding | |
|---|---|
| <b>B17</b> | De voedingsspanning is niet op elk bord vermeld (Boek 1: 3.1.3.3).<br><i>Opmerking: Oa bord 1</i> |

**B17** - De voedingsspanning is niet op elk bord vermeld (Boek 1: 3.1.3.3).  
*Opmerking: Oa bord 1*

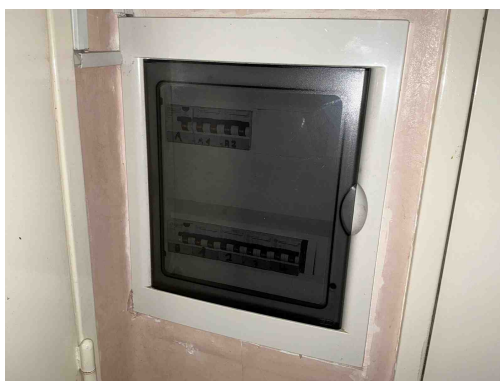
**B17** - De voedingsspanning is niet op elk bord vermeld (Boek 1: 3.1.3.3).  
*Opmerking: Oa bord 1*
