**Verslag huishoudelijke elektrische installatie op laagspanning en zeer lage spanning****Algemeen:**

| Referentie: <b>011-20260218-01</b> | Datum controle: <b>18/02/2026</b> |

| Adres installatie: <b>Turnhoutsebaan 371 bus 1, 2110 - Wijnegem</b> | Nummer teller(s): <b>1SAG1100491845</b> |

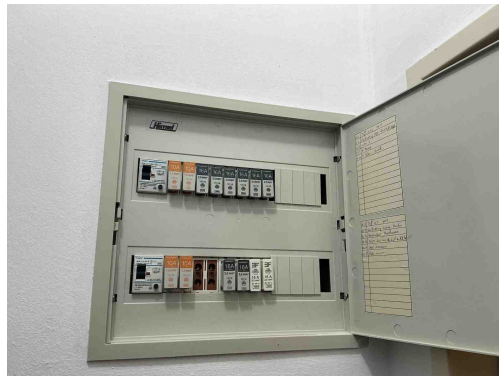
**B17** - De voedingsspanning is niet op elk bord vermeld (Boek 1: 3.1.3.3).

*Opmerking: Oa bord 1G*

**B06** - Het elektrisch verdeelbord heeft niet de minimale beschermingsgraad IPXX-B in een gewone ruimte (Boek 1: 4.2.2.3).

*Opmerking: Oa bord 1*

| Verdeelbord | |
|---|---|
| <b>B06</b> | Het elektrisch verdeelbord heeft niet de minimale beschermingsgraad IPXX-B in een gewone ruimte (Boek 1: 4.2.2.3).<br><i>Opmerking: Oa bord 1</i> |
| <b>B17</b> | De voedingsspanning is niet op elk bord vermeld (Boek 1: 3.1.3.3).<br><i>Opmerking: Oa bord 1G</i> |

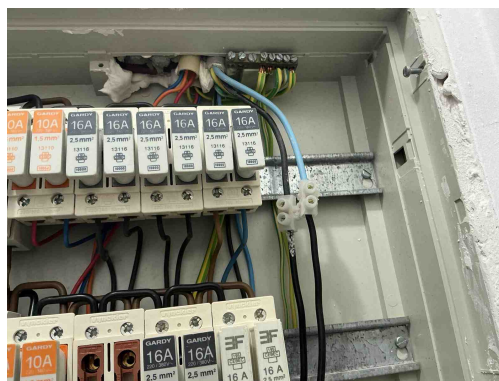
**C35** - Er zijn doorverbindingen gemaakt met lusterklemmen; er kon niet aangetoond worden dat deze klemmen geschikt zijn voor de aanwezige spanning, stroom en draadsectie en dat ze "CE" zijn (Boek 1: 1.4.2.1.).

*Opmerking: Oa bord 1*

| Verdeelbord | |
|---|---|
| <b>C35</b> | Er zijn doorverbindingen gemaakt met lusterklemmen; er kon niet aangetoond worden dat deze klemmen geschikt zijn voor de aanwezige spanning, stroom en draadsectie en dat ze "CE" zijn (Boek 1: 1.4.2.1.).<br><i>Opmerking: Oa bord 1</i> |

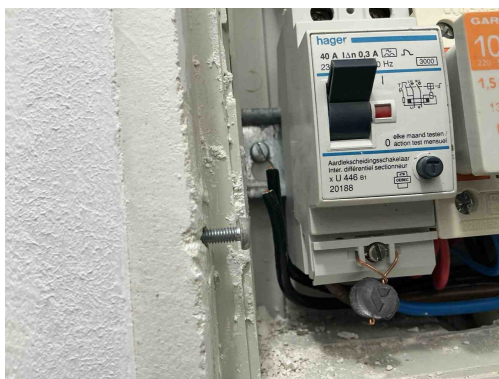
**C28** - Niet gebruikte leidingen onder spanning zijn niet op een degelijke manier geïsoleerd of verwijderd (Boek 1: 4.2.1.1).  
*Opmerking: Oa bord 1*

| Verdeelbord | |
|---|---|
| <b>C28</b> | Niet gebruikte leidingen onder spanning zijn niet op een degelijke manier geïsoleerd of verwijderd (Boek 1: 4.2.1.1).<br><i>Opmerking: Oa bord 1</i> |
