**Verslag huishoudelijke elektrische installatie op laagspanning en zeer lage spanning****Algemeen:**

| Referentie: <b>010-20260427-01</b> | Datum controle: <b>27/04/2026</b> |

| Adres installatie: | <b>Gustaaf Peetersstraat 2A bus 1,<br/>2520 - Broechem</b> | Nummer teller(s): | <b>4096066- 2018</b> |

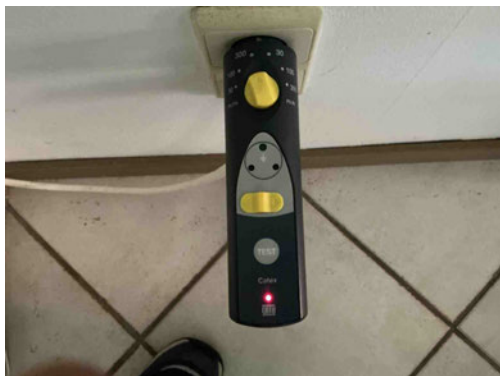
**A16** - Er is geen continuïteit van de beschermingsgeleider van de contactdoos (Boek 1: 5.4.3.4).  
*Opmerking: Oa living*

| Aarding | |
|---|---|
| <b>A16</b> | Er is geen continuïteit van de beschermingsgeleider van de contactdoos (Boek 1: 5.4.3.4).<br><i>Opmerking: Oa living</i> |

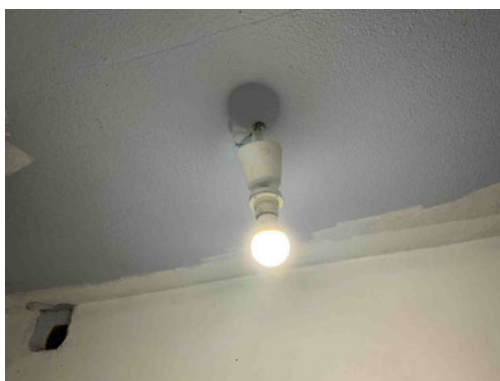
**T23** - Het elektrisch materiaal is beschadigd. (Boek 1: 1.4.1.3).  
*Opmerking: Oa bord 1 en lamp berging*

| Aarding | |
|---|---|
| <b>T23</b> | Het elektrisch materiaal is beschadigd. (Boek 1: 1.4.1.3).<br><i>Opmerking: Oa bord 1 en lamp berging</i> |

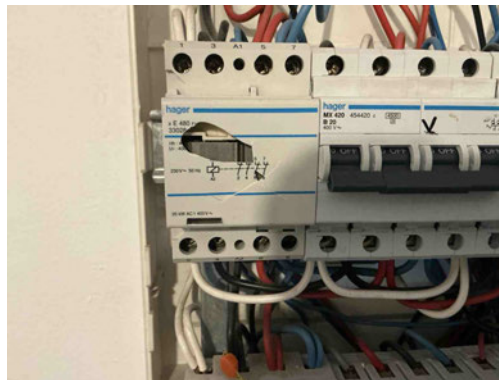
**T23** - Het elektrisch materiaal is beschadigd. (Boek 1: 1.4.1.3).  
*Opmerking: Oa bord 1 en lamp berging*

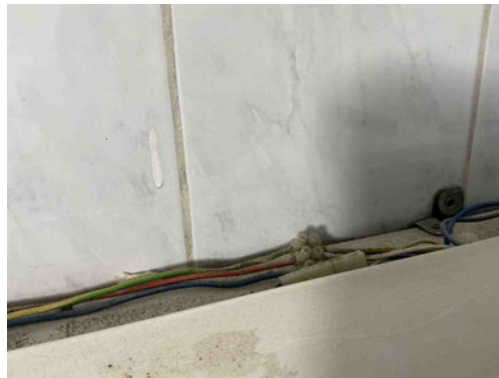
**C21** - Het gebruik van geleiders van het type VOB, zonder bijkomende afscherming is niet toegestaan (Boek 1: 5.2.9.6).  
*Opmerking: Oa airco , badkamer , slaapkamer,...*

**C26** - De verbindingen zijn niet gebeurd in borden, in aftakdozen, aan de klemmen van contactdozen, schakelaars of in de verlichtingstoestellen (Boek 1: 5.2.6.1).  
*Opmerking: Oa badkamer en airco*

| Aarding | |
|---|---|
| <b>C21</b> | Het gebruik van geleiders van het type VOB, zonder bijkomende afscherming is niet toegestaan (Boek 1: 5.2.9.6).<br><i>Opmerking: Oa airco , badkamer , slaapkamer,...</i> |
| <b>C26</b> | De verbindingen zijn niet gebeurd in borden, in aftakdozen, aan de klemmen van contactdozen, schakelaars of in de verlichtingstoestellen (Boek 1: 5.2.6.1).<br><i>Opmerking: Oa badkamer en airco</i> |

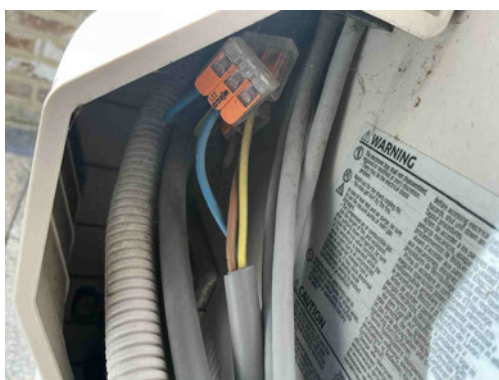
**C21** - Het gebruik van geleiders van het type VOB, zonder bijkomende afscherming is niet toegestaan (Boek 1: 5.2.9.6).  
*Opmerking: Oa airco , badkamer , slaapkamer,...*

**C26** - De verbindingen zijn niet gebeurd in borden, in aftakdozen, aan de klemmen van contactdozen, schakelaars of in de verlichtingstoestellen (Boek 1: 5.2.6.1).  
*Opmerking: Oa badkamer en airco*

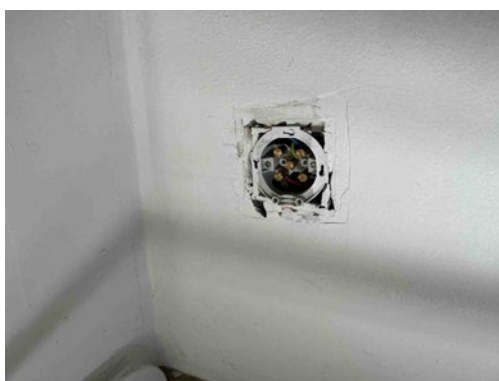
**T09** - Bepaalde contactdozen en/of schakelaars zijn beschadigd (Boek 1: 1.4.1.3).

*Opmerking: Oa gang en keuken en slaapkamer*

**T02** - Gevaar voor rechtstreekse aanraking: genaakbare delen onder spanning (Boek 1: 4.2.2).

*Opmerking: Oa slaapkamer, gang (omhulsel voldoet niet aan IP waarde, je kan er je vinger in steken)*

| Aarding | |
|---|---|
| <b>T02</b> | Gevaar voor rechtstreekse aanraking: genaakbare delen onder spanning (Boek 1: 4.2.2).<br><i>Opmerking: Oa slaapkamer, gang (omhulsel voldoet niet aan IP waarde, je kan er je vinger in steken)</i> |
| <b>T09</b> | Bepaalde contactdozen en/of schakelaars zijn beschadigd (Boek 1: 1.4.1.3).<br><i>Opmerking: Oa gang en keuken en slaapkamer</i> |

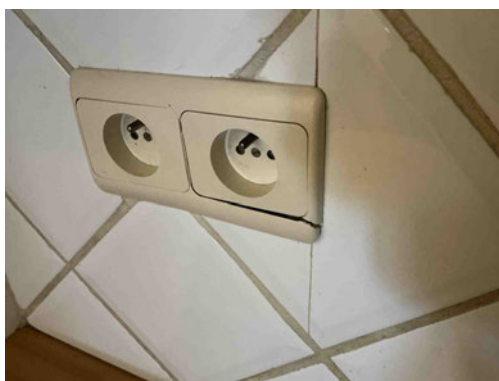
**T09** - Bepaalde contactdozen en/of schakelaars zijn beschadigd (Boek 1: 1.4.1.3).

*Opmerking: Oa gang en keuken en slaapkamer*

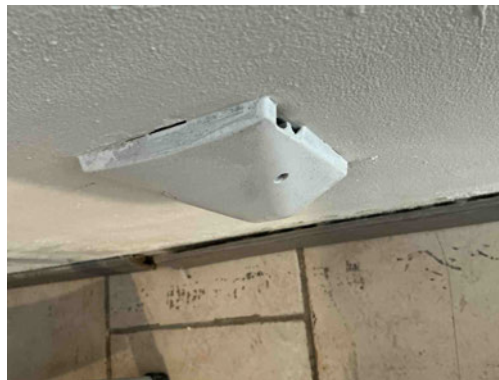
**T09** - Bepaalde contactdozen en/of schakelaars zijn beschadigd (Boek 1: 1.4.1.3).  
*Opmerking: Oa gang en keuken en slaapkamer*

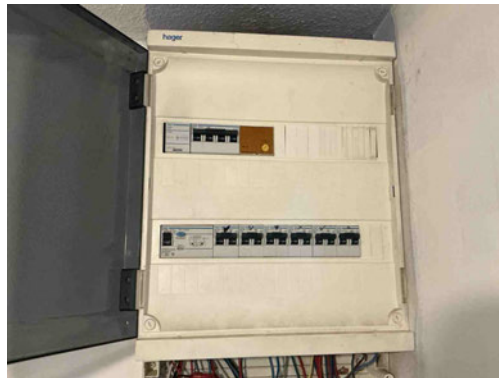
**B17** - De voedingsspanning is niet op elk bord vermeld (Boek 1: 3.1.3.3).  
*Opmerking: Oa bord 1*

| Aarding | |
|---|---|
| <b>B17</b> | De voedingsspanning is niet op elk bord vermeld (Boek 1: 3.1.3.3).<br><i>Opmerking: Oa bord 1</i> |

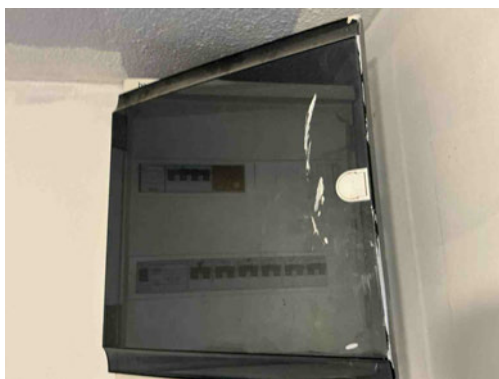
**B17** - De voedingsspanning is niet op elk bord vermeld (Boek 1: 3.1.3.3).  
*Opmerking: Oa bord 1*

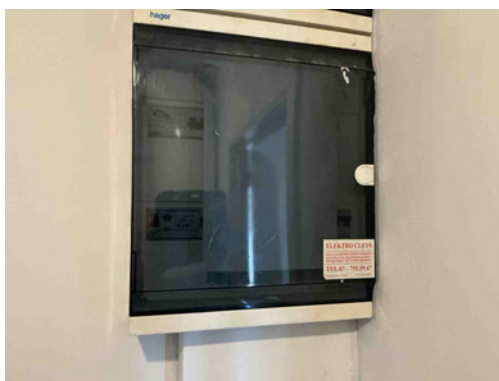
**B17** - De voedingsspanning is niet op elk bord vermeld (Boek 1: 3.1.3.3).  
*Opmerking: Oa bord 1*

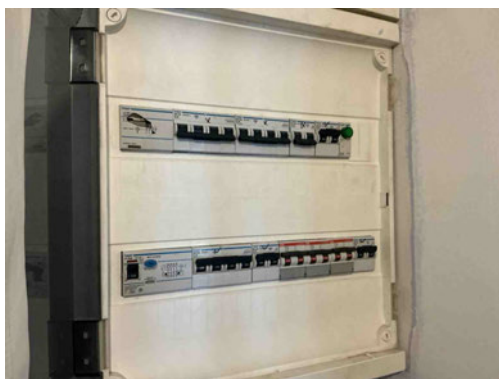
**B17** - De voedingsspanning is niet op elk bord vermeld (Boek 1: 3.1.3.3).  
*Opmerking: Oa bord 1*

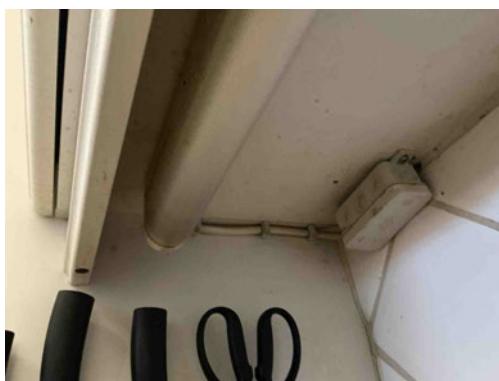
**C38** - Het gebruikte kabeltype (snoerkabel) voldoet niet aan de specificaties die van toepassing zijn op voedingsleidingen voor vaste installatie (Boek 1: 1.4.2.1, 5.2.6.2).  
*Opmerking: Oa keuken*

**B16** - De interne soepele geleiders zijn niet aan beide uiteinden voorzien van samenknijpende hulzen of evenwaardig (Boek 1: 5.3.5.5).  
*Opmerking: Oa keuken*

| Aarding | |
|---|---|
| <b>B16</b> | De interne soepele geleiders zijn niet aan beide uiteinden voorzien van samenknijpende hulzen of evenwaardig (Boek 1: 5.3.5.5).<br><i>Opmerking: Oa keuken</i> |
| <b>C38</b> | Het gebruikte kabeltype (snoerkabel) voldoet niet aan de specificaties die van toepassing zijn op voedingsleidingen voor vaste installatie (Boek 1: 1.4.2.1, 5.2.6.2).<br><i>Opmerking: Oa keuken</i> |

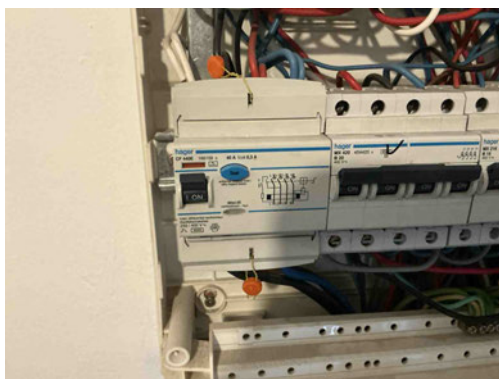
**T21** - Het elektrisch materieel is niet geplaatst volgens de voorschriften van de fabrikant/ regels van goed vakmanschap . (Boek 1: 1.4.1.3)

*Opmerking: Oa bord vijzen van de ophanging niet afgedekt*

| Aarding | |
|---|---|
| <b>T21</b> | Het elektrisch materieel is niet geplaatst volgens de voorschriften van de fabrikant/ regels van goed vakmanschap . (Boek 1: 1.4.1.3)<br><i>Opmerking: Oa bord vijzen van de ophanging niet afgedekt</i> |

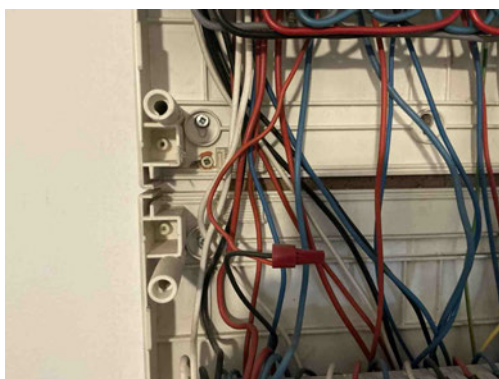
**T21** - Het elektrisch materieel is niet geplaatst volgens de voorschriften van de fabrikant/ regels van goed vakmanschap . (Boek 1: 1.4.1.3)

*Opmerking: Oa bord vijzen van de ophanging niet afgedekt*
