**Verslag huishoudelijke elektrische installatie op laagspanning en zeer lage spanning****Algemeen:**

| Referentie: <b>012-20260923-03</b> | Datum controle: <b>23/09/2026</b> |

| Adres installatie: | <b>Hemelstraat 2, 2520 - Ranst</b> | Nummer teller(s): | <b>50373264-2011</b> |

| <input checked="" type="checkbox"/> 8.4.2 (Controlebezoek van een oude installatie bij verkoop) |

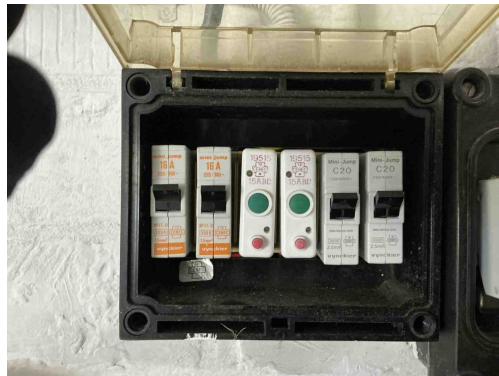
**B26** - Het elektrisch bord kon niet gedemonteerd worden (Boek 1: 5.3.5.1).

*Opmerking: Oa bord 1,2 Het verdeelbord kon niet worden geopend, omdat enkele automaten vastzitten.*

**B30** - De houder van de beveiliging in een huishoudelijke ruimte is niet voorzien van aangepaste kalibreerelementen (Boek 1: 5.3.5.5).

*Opmerking: Oa bord 1,2,3*

**D08** - De nodige markeringen op de beveiligingstoestellen ontbreken of zijn onleesbaar (Boek 1: 5.3.5.5).

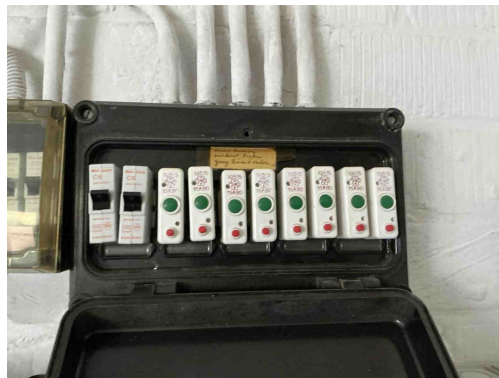
**B26** - Het elektrisch bord kon niet gedemonteerd worden (Boek 1: 5.3.5.1).

*Opmerking: Oa bord 1,2 Het verdeelbord kon niet worden geopend, omdat enkele automaten vastzitten.*

**B30** - De houder van de beveiliging in een huishoudelijke ruimte is niet voorzien van aangepaste kalibreerelementen (Boek 1: 5.3.5.5).

*Opmerking: Oa bord 1,2,3*

**D08** - De nodige markeringen op de beveiligingstoestellen ontbreken of zijn onleesbaar (Boek 1: 5.3.5.5).

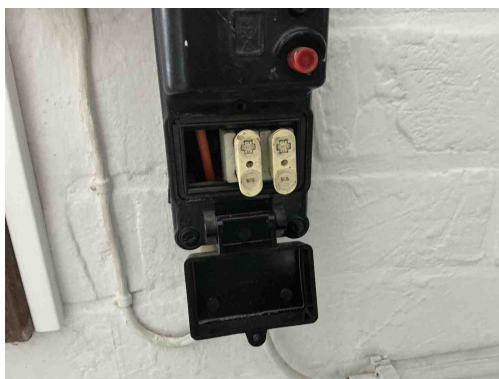
**B30** - De houder van de beveiliging in een huishoudelijke ruimte is niet voorzien van aangepaste kalibreerelementen (Boek1: 5.3.5.5).

*Opmerking: Oa bord 1,2,3*

**D08** - De nodige markeringen op de beveiligingstoestellen ontbreken of zijn onleesbaar (Boek 1: 5.3.5.5).

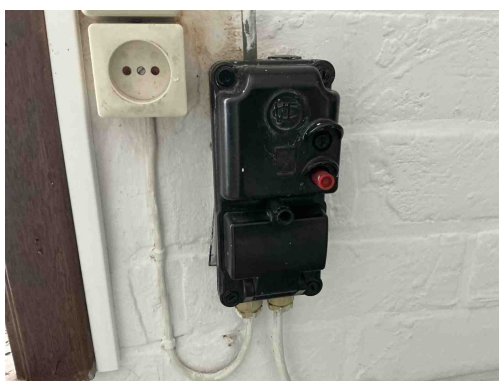
**B17** - De voedingsspanning is niet op elk bord vermeld (Boek 1: 3.1.3.3).

*Opmerking: Oa bord 1,2,3*

**B06** - Het elektrisch verdeelbord heeft niet de minimale beschermingsgraad IPXX-B in een gewone ruimte (Boek 1: 4.2.2.3).

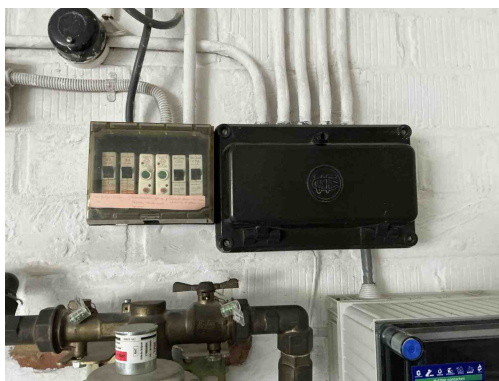
**B17** - De voedingsspanning is niet op elk bord vermeld (Boek 1: 3.1.3.3).  
*Opmerking: Oa bord 1,2,3*

**B06** - Het elektrisch verdeelbord heeft niet de minimale beschermingsgraad IPXX-B in een gewone ruimte (Boek 1: 4.2.2.3).  
*Opmerking: Oa bord 1,2,3*

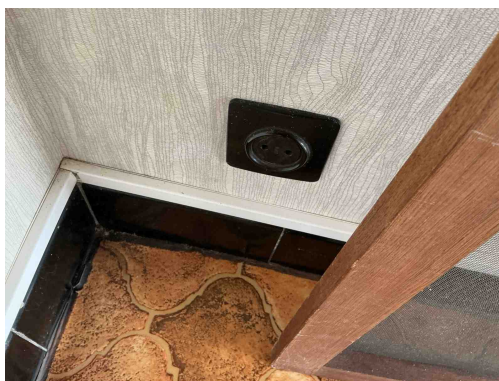
**A20** - Er bevindt zich een contactdoos zonder beschermingsgeleider in de elektrische installatie. Deze is niet geplaatst achter een differentieelstroombeschermingsinrichting met grote (max. 30mA) of zeer grote (max. 10mA) gevoeligheid.  
*Opmerking: Oa algemeen*

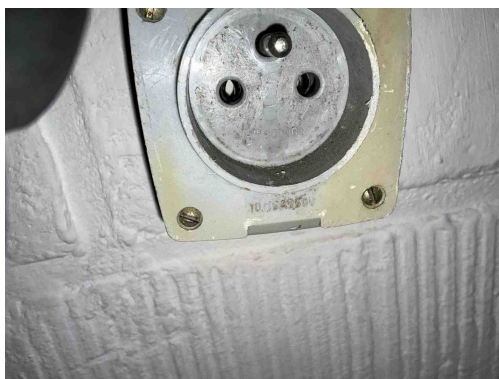
**T11** - De contactdozen waarvan de toegekende stroomsterkte maximaal 16A en de toegekende spanning maximaal 250V bedraagt en niet bedoeld zijn voor de voeding van een of meerdere verbruikstoestellen voor een specifiek doel en niet geplaatst zijn in of op schakel- en verdeelborden, beschikken niet of IPXX-D (incl. gemeenschappelijke delen residentieel geheel) (Boek 1: 4.2.2.3/5.3.5.2).

*Opmerking: Oa kinderbeveiliging algemeen*

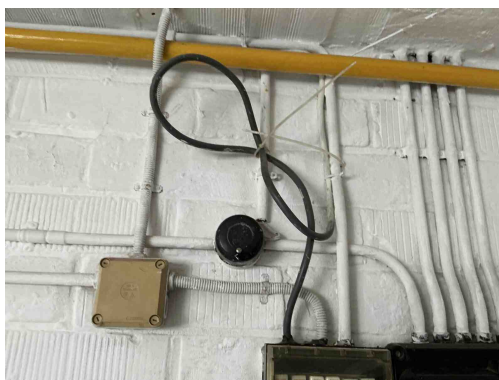
**C13** - Onvoldoende bevestiging van de leiding(en) (Boek 1: 5.2.9.5).

*Opmerking: Oa garage ,tuin*

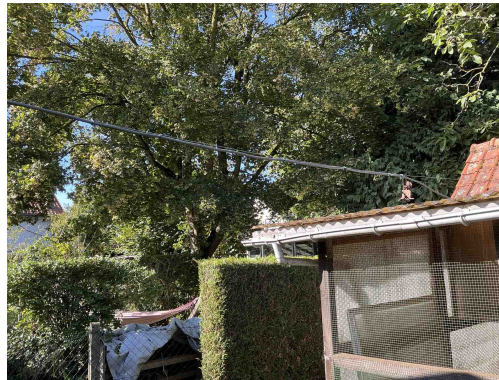
**C13** - Onvoldoende bevestiging van de leiding(en) (Boek 1: 5.2.9.5).  
*Opmerking: Oa garage ,tuin*

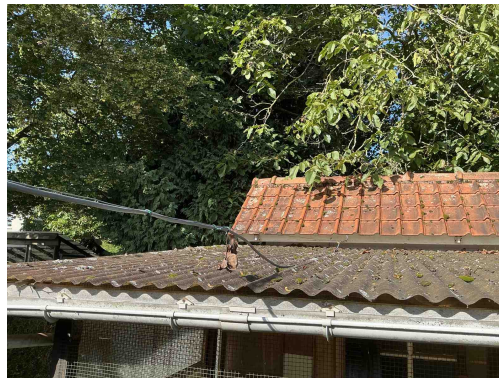
**C13** - Onvoldoende bevestiging van de leiding(en) (Boek 1: 5.2.9.5).  
*Opmerking: Oa garage ,tuin*

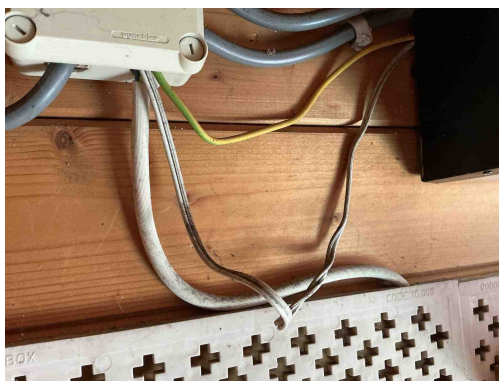
**C38** - Het gebruikte kabeltype (snoerkabel) voldoet niet aan de specificaties die van toepassing zijn op voedingsleidingen voor vaste installatie (Boek 1: 1.4.2.1, 5.2.6.2).

*Opmerking: Oa garage ,bord 3, tuinhuis....algemeen*

**C27** - Het gebruik van geleiders van het type VTLmB (côte-à-côte) is niet toegestaan (Boek 1: 1.4.2.1).

*Opmerking: Oa living ,tuinhuis*

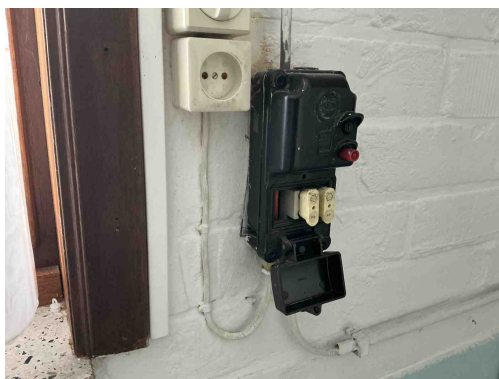
**C38** - Het gebruikte kabeltype (snoerkabel) voldoet niet aan de specificaties die van toepassing zijn op voedingsleidingen voor vaste installatie (Boek 1: 1.4.2.1, 5.2.6.2).

*Opmerking: Oa garage ,bord 3, tuinhuis....algemeen*

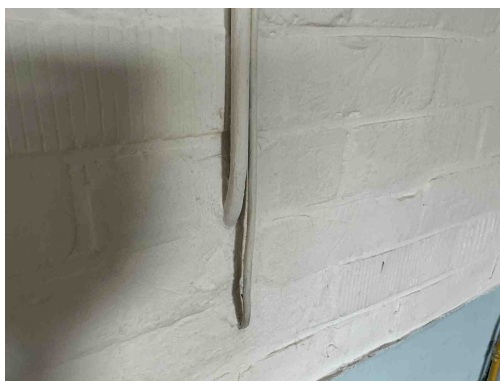
**C38** - Het gebruikte kabeltype (snoerkabel) voldoet niet aan de specificaties die van toepassing zijn op voedingsleidingen voor vaste installatie (Boek 1: 1.4.2.1, 5.2.6.2).  
*Opmerking: Oa garage ,bord 3, tuinhuis....algemeen*

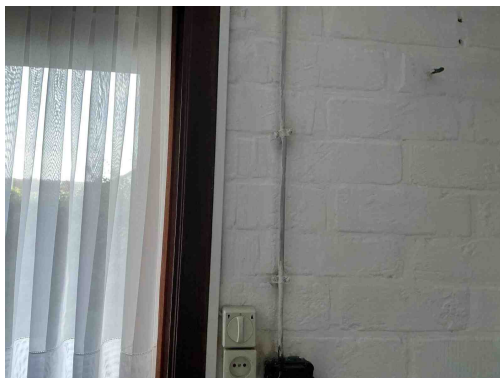
**C38** - Het gebruikte kabeltype (snoerkabel) voldoet niet aan de specificaties die van toepassing zijn op voedingsleidingen voor vaste installatie (Boek 1: 1.4.2.1, 5.2.6.2).  
*Opmerking: Oa garage ,bord 3, tuinhuis....algemeen*

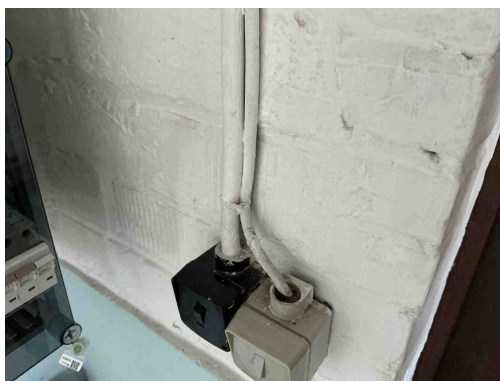
**C38** - Het gebruikte kabeltype (snoerkabel) voldoet niet aan de specificaties die van toepassing zijn op voedingsleidingen voor vaste installatie (Boek 1: 1.4.2.1, 5.2.6.2).  
*Opmerking: Oa garage ,bord 3, tuinhuis....algemeen*

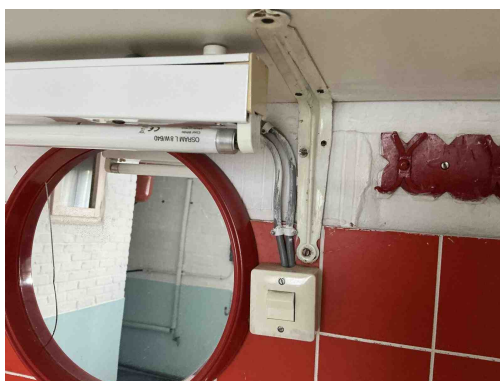
**C38** - Het gebruikte kabeltype (snoerkabel) voldoet niet aan de specificaties die van toepassing zijn op voedingsleidingen voor vaste installatie (Boek 1: 1.4.2.1, 5.2.6.2).  
*Opmerking: Oa garage ,bord 3, tuinhuis....algemeen*

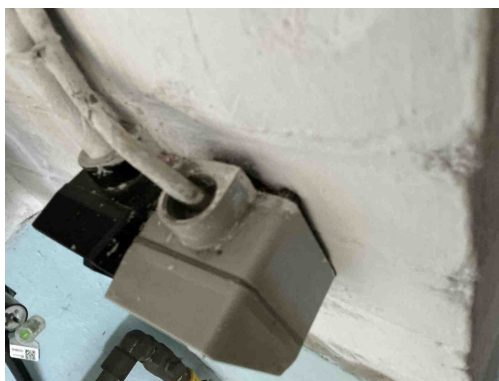
**T10** - Bepaalde contactdozen en/of schakelaars zijn niet degelijk bevestigd (Boek 1: 1.4.1.3).  
*Opmerking: Oa garage ,tuinhuis*

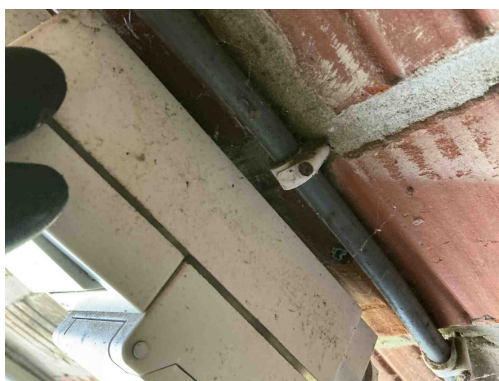
**T10** - Bepaalde contactdozen en/of schakelaars zijn niet degelijk bevestigd (Boek 1: 1.4.1.3).  
*Opmerking: Oa garage ,tuinhuis*

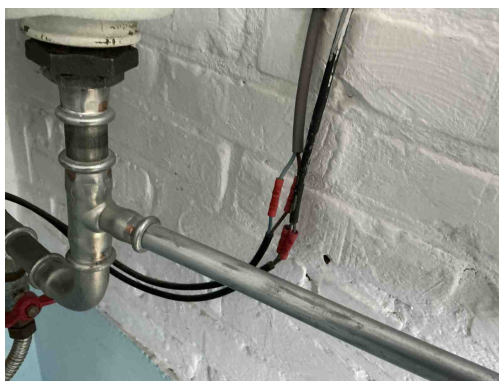
**C21** - Het gebruik van geleiders van het type VOB, zonder bijkomende afscherming is niet toegestaan (Boek 1: 5.2.9.6).  
*Opmerking: Oa garage ,badkamer ,tuinhuis*

**C26** - De verbindingen zijn niet gebeurd in borden, in aftakdozen, aan de klemmen van contactdozen, schakelaars of in de verlichtingstoestellen (Boek 1: 5.2.6.1).  
*Opmerking: Oa garage ,badkamer*

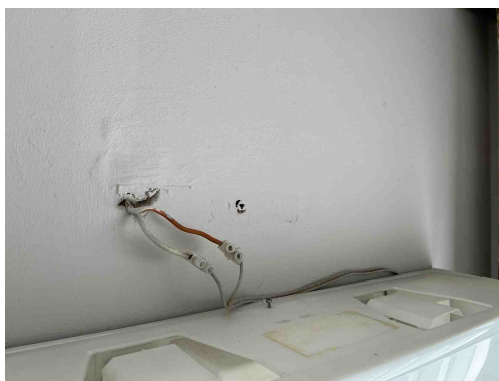
**C21** - Het gebruik van geleiders van het type VOB, zonder bijkomende afscherming is niet toegestaan (Boek 1: 5.2.9.6).  
*Opmerking: Oa garage ,badkamer ,tuinhuis*

**C26** - De verbindingen zijn niet gebeurd in borden, in aftakdozen, aan de klemmen van contactdozen, schakelaars of in de verlichtingstoestellen (Boek 1: 5.2.6.1).  
*Opmerking: Oa garage ,badkamer*

**C35** - Er zijn doorverbindingen gemaakt met lusterklemmen; er kon niet aangetoond worden dat deze klemmen geschikt zijn voor de aanwezige spanning, stroom en draadsectie en dat ze "CE" zijn (Boek 1: 1.4.2.1.).  
*Opmerking: Oa badkamer*

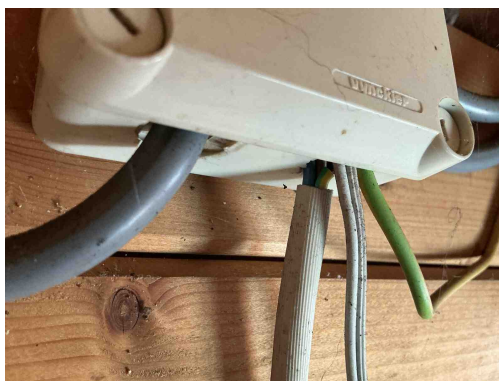
**C21** - Het gebruik van geleiders van het type VOB, zonder bijkomende afscherming is niet toegestaan (Boek 1: 5.2.9.6).  
*Opmerking: Oa garage ,badkamer ,tuinhuis*

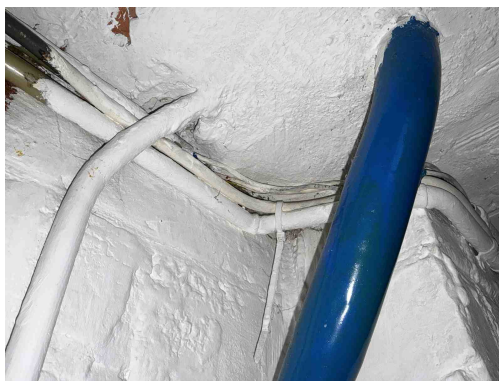
**C21** - Het gebruik van geleiders van het type VOB, zonder bijkomende afscherming is niet toegestaan (Boek 1: 5.2.9.6).  
*Opmerking: Oa garage ,badkamer ,tuinhuis*

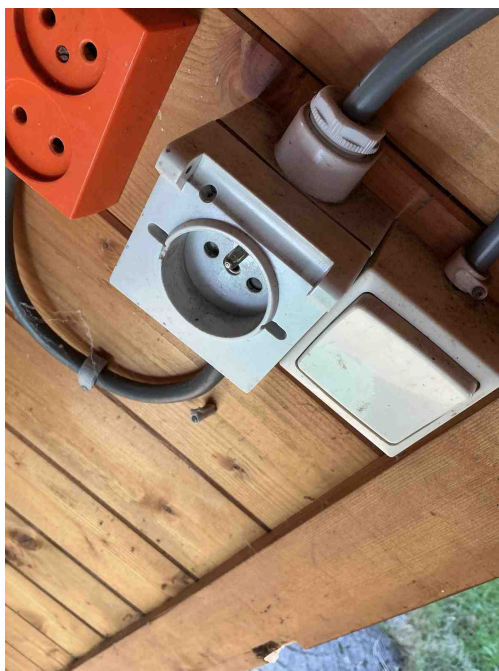
**T09** - Bepaalde contactdozen en/of schakelaars zijn beschadigd (Boek 1: 1.4.1.3).  
*Opmerking: Oa garage ,tuinhuis*

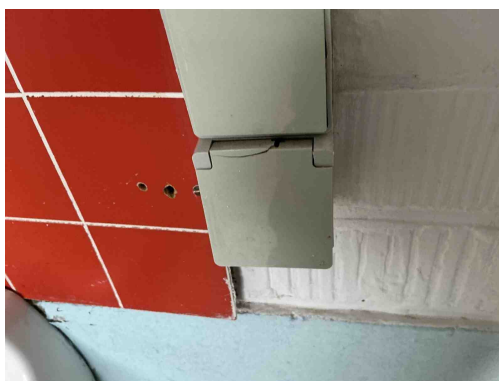
**T09** - Bepaalde contactdozen en/of schakelaars zijn beschadigd (Boek 1: 1.4.1.3).  
*Opmerking: Oa garage ,tuinhuis*

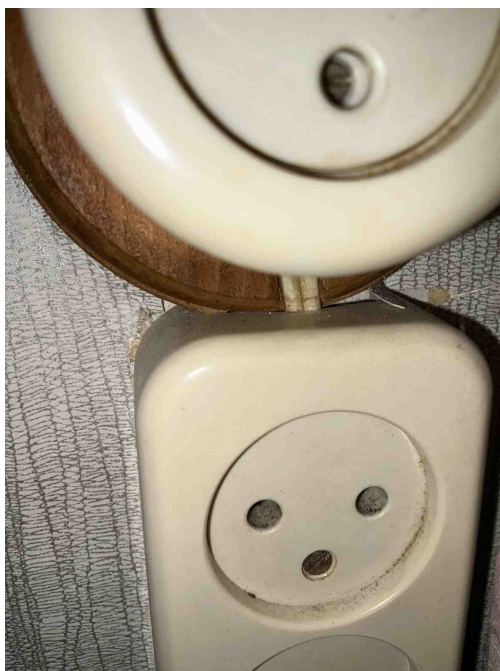
**C27** - Het gebruik van geleiders van het type VTLMB (côte-à-côte) is niet toegestaan (Boek 1: 1.4.2.1).  
*Opmerking: Oa living , tuinhuis*

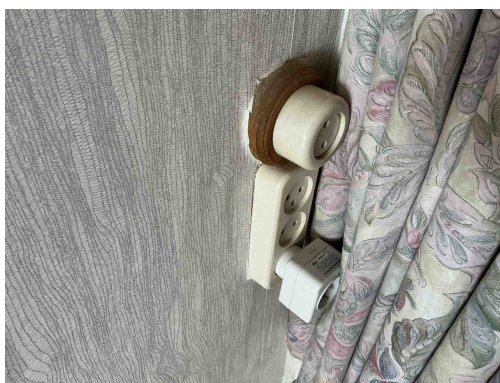
**T13** - Opbouwcontactdozen en/of -schakelaars zonder achterplaatje mogen niet rechtstreeks op een brandbare ondergrond bevestigd worden (Boek 1: 4.3.3.5).  
*Opmerking: Oa living*

Elektrisch materieel is niet geschikt voor toepassing  
*Opmerking: Oa living , tuinhuis*

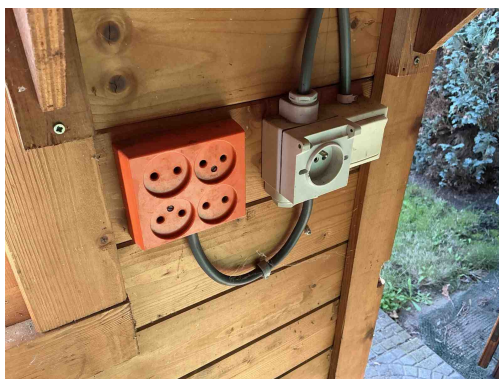
Elektrisch materieel is niet geschikt voor toepassing  
*Opmerking: Oa living ,tuinhuis*

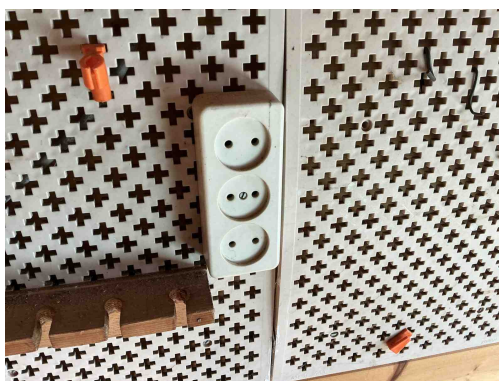
Elektrisch materieel is niet geschikt voor toepassing  
*Opmerking: Oa living ,tuinhuis*

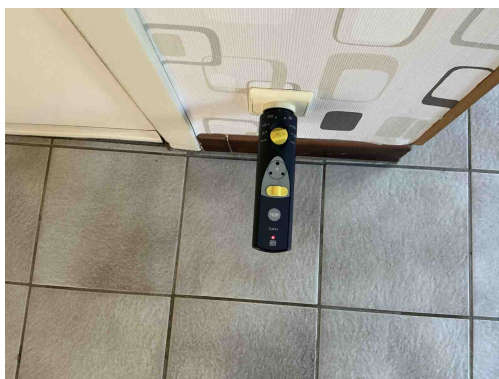
**A13** - De continuïteit van de beschermingsgeleider met de aardingsinstallatie is niet gerealiseerd (Boek 1: 5.4.3).  
*Opmerking: Oa living ,keuken ,gang .....algemeen*

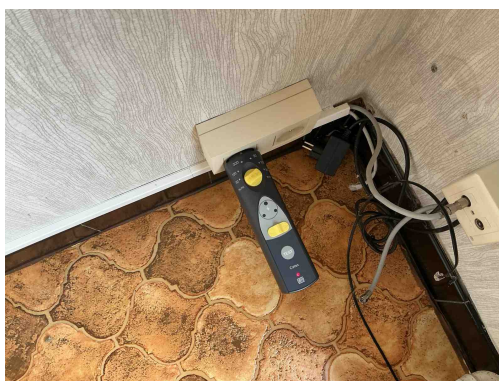
**A13** - De continuïteit van de beschermingsgeleider met de aardingsinstallatie is niet gerealiseerd (Boek 1: 5.4.3).  
*Opmerking: Oa living ,keuken ,gang .....algemeen*

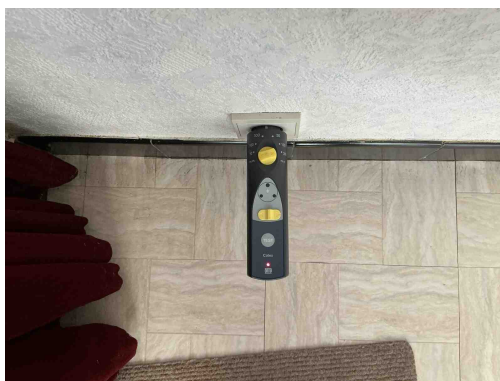
**A13** - De continuïteit van de beschermingsgeleider met de aardingsinstallatie is niet gerealiseerd (Boek 1: 5.4.3).  
*Opmerking: Oa living ,keuken ,gang .....algemeen*
