# Asbestinventarisatattest

Beemdenlaan 57, 2900 Schoten

Attestnummer : 20250417-000156.000

Uitgegeven op : 17.04.2025

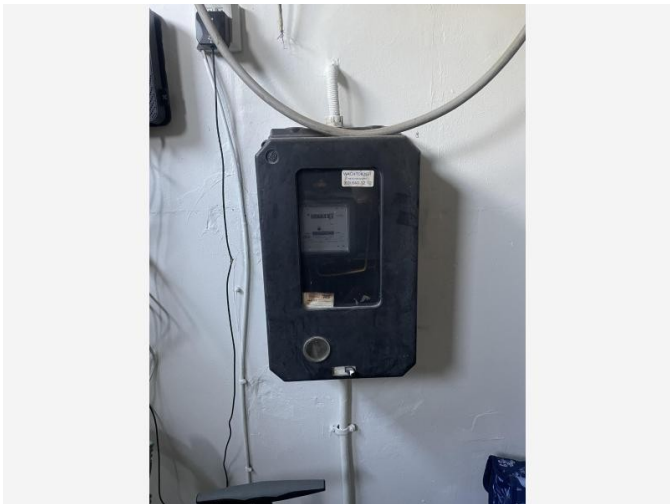
| Fiche 1: bakeliet elektriciteitskast..... | 18 |

Overzichtsfoto

Detailfoto

Het asbestmateriaal valt onder de mijlpaal van 2040.

| Eindbeoordeling materiaalrisico | Laag materiaalrisico en/of verlaagde kans op vezelvrijgave |

| Gebondenheid | Categorie 1: hechtgebonden in oorsprong |
| Asbestsoort (vezeltype) | Crocidoliet aanwezig |
| Asbestconcentratie | Laag (< 50%) |
| Afschermingsgraad van het gehele materiaal | Geheel of deels (ook) vrij aan binnenluchtstromen |
| Toestand van het materiaal | Onbeschadigd, niet verweerd |

| Beschrijving | bakeliet elektriciteitskast |
| Asbestmateriaal | Plaat, paneel, tablet - Type Bakeliet |
| Hoeveelheid (oppervlakte - dikte - aantal) | • 0,20 m <sup>2</sup> - 1,00 cm - 1 stuk |

Zorgvuldig beheren

- Zorg voor een veilig beheer. Vermijd het beschadigen van het asbestmateriaal. Controleer de toestand jaarlijks op wijzigingen.

- Eenvoudige handelingen: mag via doe-het-zelf of door werknemer(s) met opleidingsattest eenvoudige handelingen  
bakeliet is een materiaal met een laag risico op vezelvrijgave

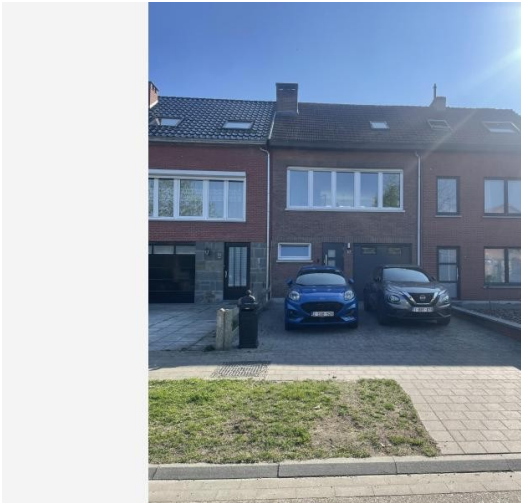
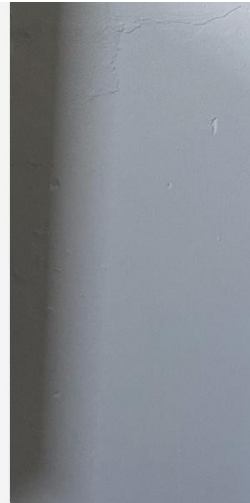
## Fiche 2: pleisterwerk muren en plafond

Geen asbest

Overzichtsfoto

Detailfoto

| Beschrijving | pleisterwerk muren en plafond |
| Bindmiddel van materiaal | Gips - kalk |
| Gebondenheid op basis van bindmiddel | Niet-hechtgebonden |
