# Asbestinventarisatetest

Eduard Van Steenbergelaan 45/201, 2100 Antwerpen

Attestnummer : **20250616-000498.000**

Uitgegeven op : **16.06.2025**

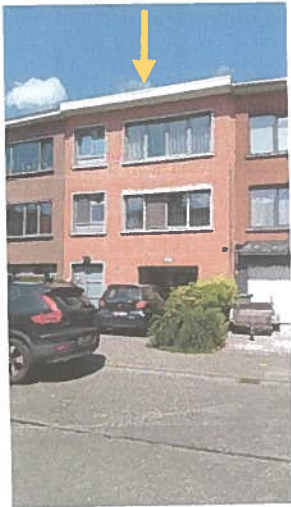
Situeringsfoto

### Permanente beperking

**Reden:** Het onderzoek kan niet uitgevoerd worden binnen de bepalingen van de Welzijnswet

**Uitleg van de asbestdeskundige:** Het plat dak is ontoegankelijk, en bevindt zich meer als 3.5 meter boven het maaiveld.

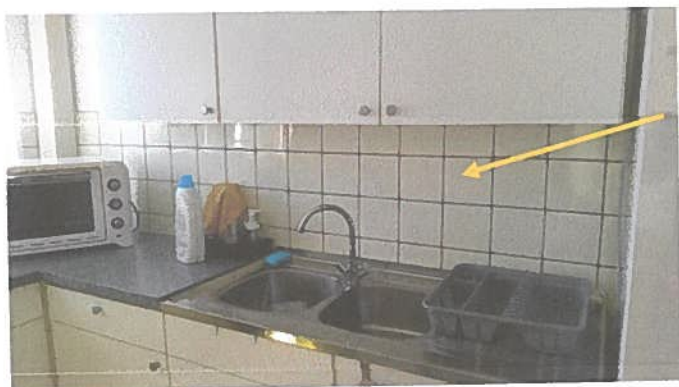
Vrije foto

De fiancetegels zijn onbeschadigd en er kon geen staal genomen worden. Deze tegels bevinden zich in de keuken.

| (Asbest)materiaal | In-situ afwerkingslagen - Lijm laag |

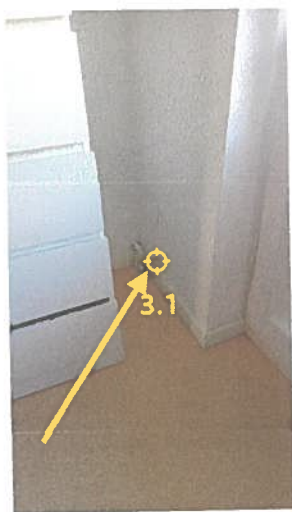
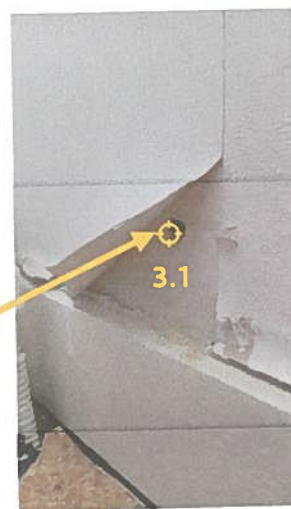
## Fiche 3: Beplestering Wand

Geen asbest

| # | Type | Referentie | Resultaat |
|---|---|---|---|
| 3.1 | Mengmonster | edudeu4531 | Geen asbest |

| Bindmiddel van materiaal | Gips - kalk |
| Opmerking | Al de muren zijn bezet in het appartement zelf, enkel de badkamer en in de keuken zijn er tegels. |

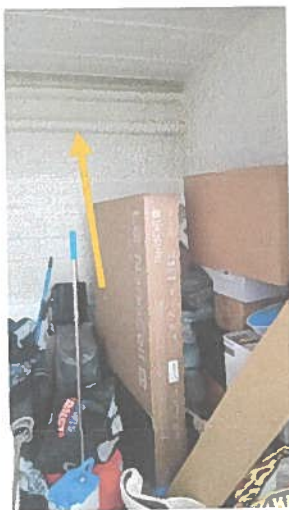
## Fiche 4: Leidingisolatie Gelijkvloers Rechte Leidingen

Geen asbest

| Beschrijving | Leidingisolatie Gelijkvloers Rechte Leidingen |
| Opmerking | De Leidingisolatie werd in de gemeenschappelijke gebruikte delen onderzocht. Het is overduidelijk dat deze leidingisolatie gelijktijdig is aangebracht met het deel in de gemeenschappelijk gebruikte delen. De staalname punten van de rechte leidingen werden in het mengmonster van de gemeenschappelijke delen mee onderzocht. Staalname Edudeu4511. in de bijlagen ook het ganse leidingschema. |

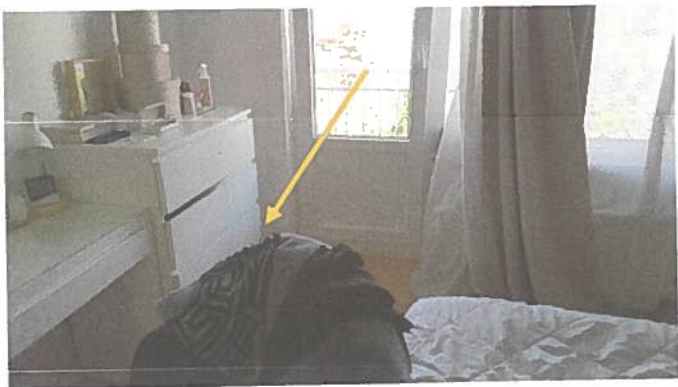
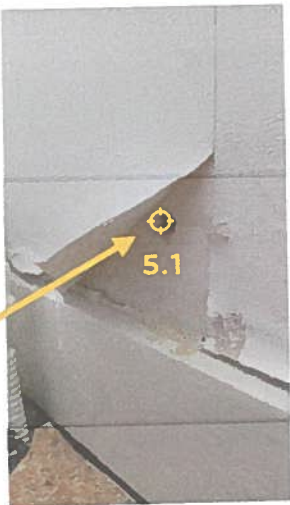
# Fiche 5: bepleistering Plafonds

Geen asbest

| # | Type | Referentie | Resultaat |
|---|---|---|---|
| 5.1 | Mengmonster | edudeu4532 | Geen asbest |

| Bindmiddel van materiaal | Gips - kalk |
| Opmerking | In de bergingen op het gelijkvloers zijn het betonnen werfsels die zijn geverfd. |
