**Verslag huishoudelijke elektrische installatie op laagspanning en zeer lage spanning****Algemeen:**

| Referentie: <b>012-20260713-02</b> | Datum controle: <b>13/07/2026</b> |

| Adres installatie: | <b>Jeroom Beckersstraat 23, 2920 - Kalmthout</b> | Nummer teller(s): | <b>37 474 575</b> |

| <input checked="" type="checkbox"/> 8.4.2 (Controlebezoek van een oude installatie bij verkoop) |

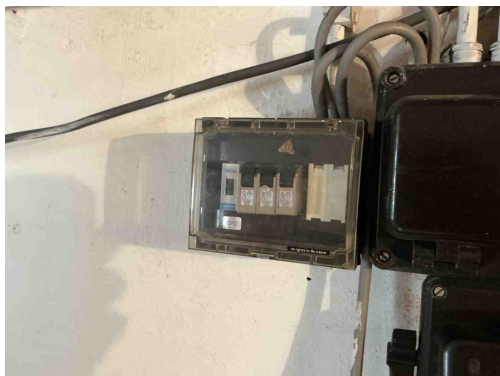
**B17** - De voedingsspanning is niet op elk bord vermeld (Boek 1: 3.1.3.3).

*Opmerking: Oa bord 1,2,3,4*

**B06** - Het elektrisch verdeelbord heeft niet de minimale beschermingsgraad IPXX-B in een gewone ruimte (Boek 1: 4.2.2.3).

*Opmerking: Oa bord 1 ,2 ,3*

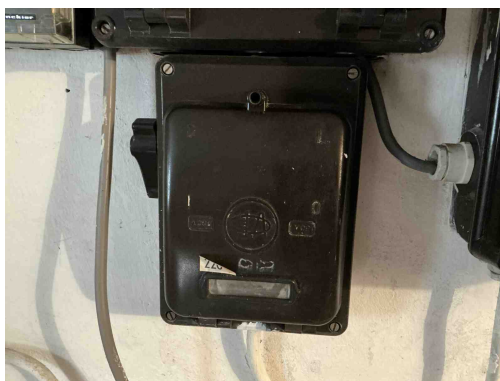
**B17** - De voedingsspanning is niet op elk bord vermeld (Boek 1: 3.1.3.3).

*Opmerking: Oa bord 1,2,3,4*

**B06** - Het elektrisch verdeelbord heeft niet de minimale beschermingsgraad IPXX-B in een gewone ruimte (Boek 1: 4.2.2.3).

*Opmerking: Oa bord 1 ,2 ,3*

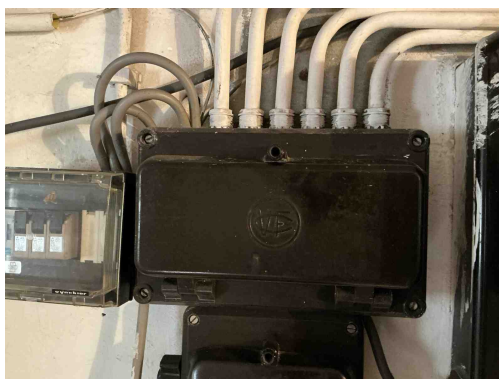
**B17** - De voedingsspanning is niet op elk bord vermeld (Boek 1: 3.1.3.3).  
*Opmerking: Oa bord 1,2,3,4*

**B06** - Het elektrisch verdeelbord heeft niet de minimale beschermingsgraad IPXX-B in een gewone ruimte (Boek 1: 4.2.2.3).  
*Opmerking: Oa bord 1,2,3*

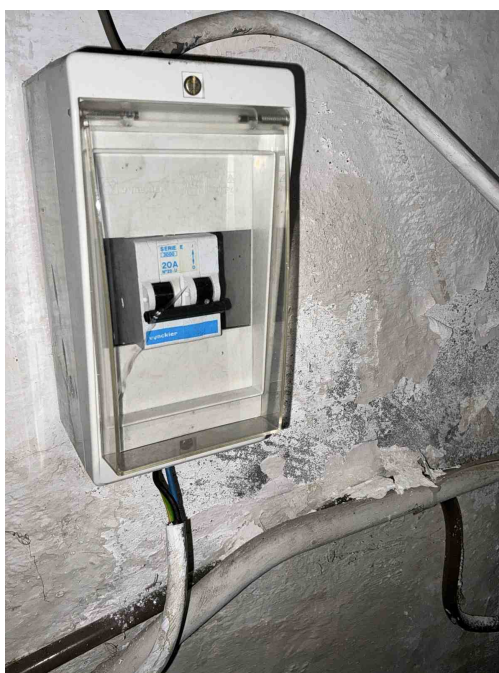
**B17** - De voedingsspanning is niet op elk bord vermeld (Boek 1: 3.1.3.3).  
*Opmerking: Oa bord 1,2,3,4*

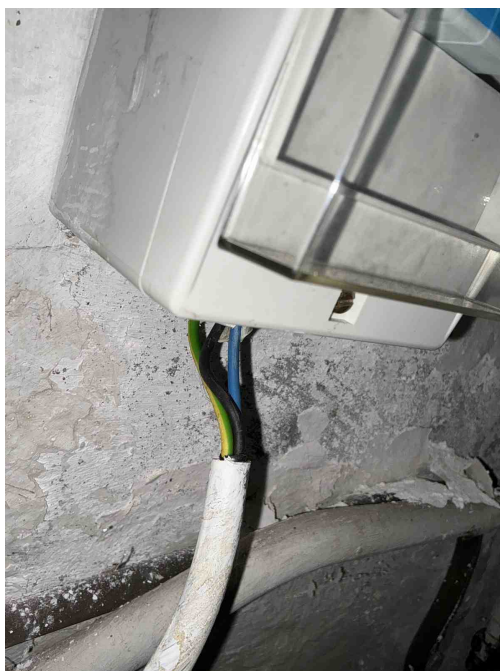
**C21** - Het gebruik van geleiders van het type VOB, zonder bijkomende afscherming is niet toegestaan (Boek 1: 5.2.9.6).  
*Opmerking: Oa bord 2,4*

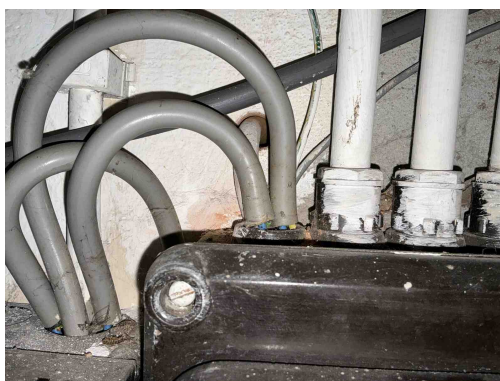
**C21** - Het gebruik van geleiders van het type VOB, zonder bijkomende afscherming is niet toegestaan (Boek 1: 5.2.9.6).  
*Opmerking: Oa bord 2,4*

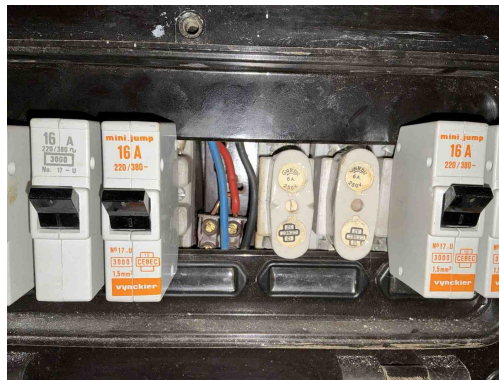
**C21** - Het gebruik van geleiders van het type VOB, zonder bijkomende afscherming is niet toegestaan (Boek 1: 5.2.9.6).  
*Opmerking: Oa bord 2,4*

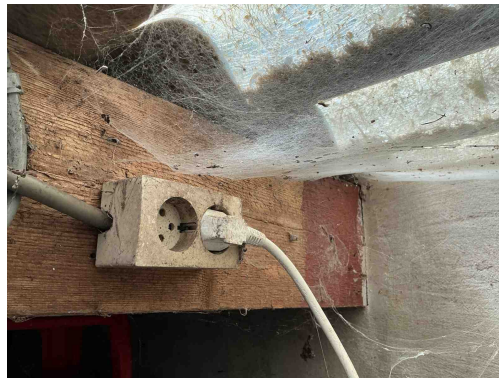
**T03** - Contactdozen met randaarding zijn niet toegelaten in huishoudelijke installaties en in niet huishoudelijke installaties zonder BA4/BA5 personeel (Boek 1: 5.3.5.2).  
*Opmerking: Oa kelder ,garage*

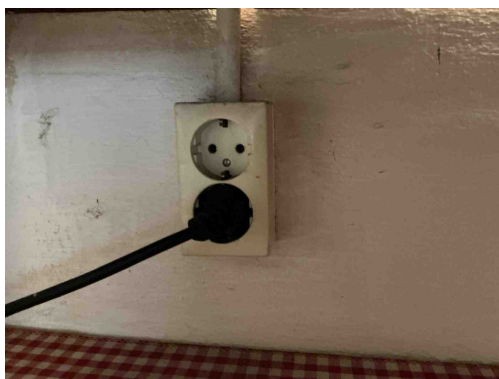
**T03** - Contactdozen met randaarding zijn niet toegelaten in huishoudelijke installaties en in niet huishoudelijke installaties zonder BA4/BA5 personeel (Boek 1: 5.3.5.2).

*Opmerking: Oa kelder ,garage*

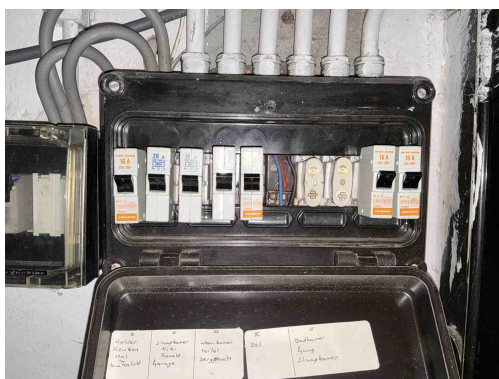
**B26** - Het elektrisch bord kon niet gedemonteerd worden (Boek 1: 5.3.5.1).

*Opmerking: Oa bord 2,3 krijg ik niet open*

**B30** - De houder van de beveiliging in een huishoudelijke ruimte is niet voorzien van aangepaste kalibreerelementen (Boek1: 5.3.5.5).

*Opmerking: Oa bord 1,2,*

**T02** - Gevaar voor rechtstreekse aanraking: genaakbare delen onder spanning (Boek 1: 4.2.2).

*Opmerking: Oa bord 2*

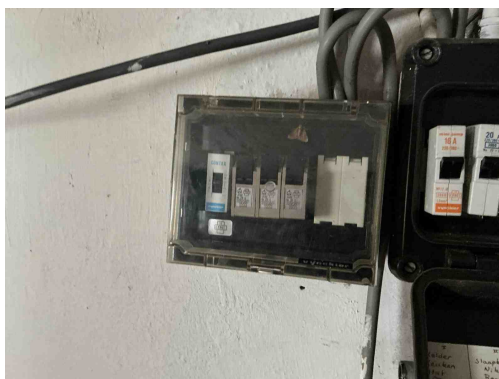
- B26** - Het elektrisch bord kon niet gedemonteerd worden (Boek 1: 5.3.5.1).  
*Opmerking: Oa bord 2,3 krijg ik niet open*

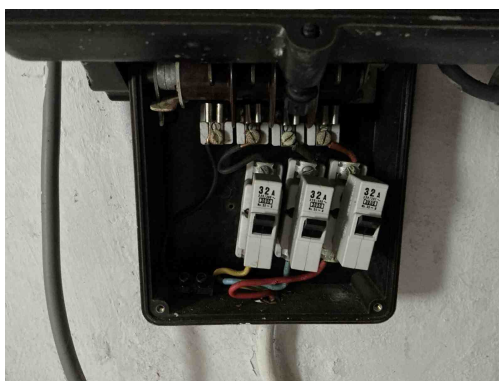
- B30** - De houder van de beveiliging in een huishoudelijke ruimte is niet voorzien van aangepaste kalibreerelementen (Boek1: 5.3.5.5).  
*Opmerking: Oa bord 1,2,*
- D03** - Er is geen differentieelstroominrichting van maximum 300 mA geplaatst in het begin van de elektrische installatie van een residentieel geheel (incl. in de gemeenschappelijke delen) (Boek 1: 4.2.4.3, 4.2.4.4).  
*Opmerking: Oa bord 1*
- D05** - Er is geen ondergeschikte differentieelstroominrichting van maximum 30 mA geplaatst voor de beveiliging van de ruimte(n) die een badkuip en/of douche bevatten (Boek 1: 4.2.4.3).  
*Opmerking: Oa bord 1*

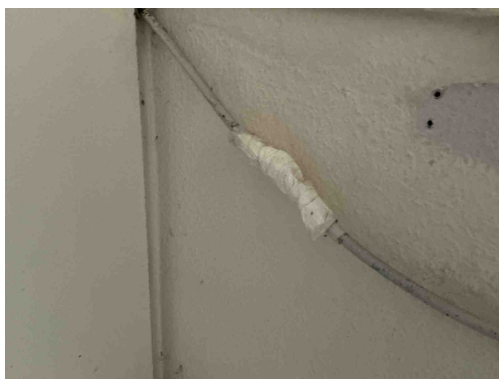
**C35** - Er zijn doorverbindingen gemaakt met lusterklemmen; er kon niet aangetoond worden dat deze klemmen geschikt zijn voor de aanwezige spanning, stroom en draadsectie en dat ze "CE" zijn (Boek 1: 1.4.2.1.).

*Opmerking: Oa bord 1 ,2 ,berging*

**C26** - De verbindingen zijn niet gebeurd in borden, in aftakdozen, aan de klemmen van contactdozen, schakelaars of in de verlichtingstoestellen (Boek 1: 5.2.6.1).

*Opmerking: Oa berging*

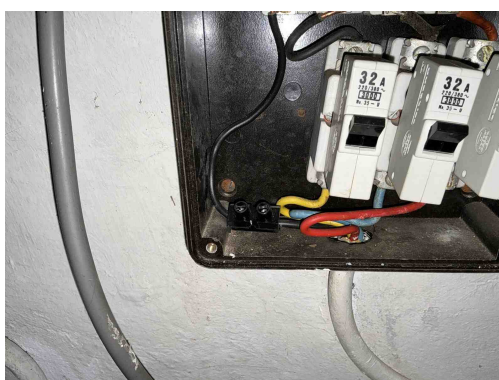
**C35** - Er zijn doorverbindingen gemaakt met lusterklemmen; er kon niet aangetoond worden dat deze klemmen geschikt zijn voor de aanwezige spanning, stroom en draadsectie en dat ze "CE" zijn (Boek 1: 1.4.2.1.).

*Opmerking: Oa bord 1 ,2 ,berging*

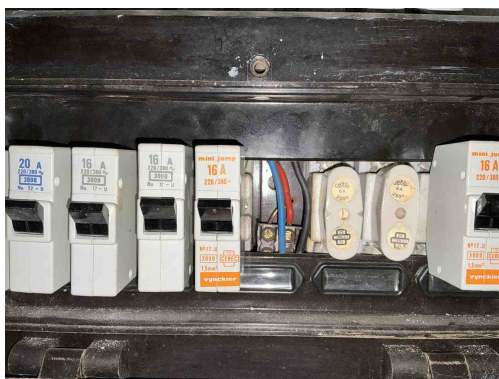
**C35** - Er zijn doorverbindingen gemaakt met lusterklemmen; er kon niet aangetoond worden dat deze klemmen geschikt zijn voor de aanwezige spanning, stroom en draadsectie en dat ze "CE" zijn (Boek 1: 1.4.2.1.).

*Opmerking: Oa bord 1 ,2 ,berging*

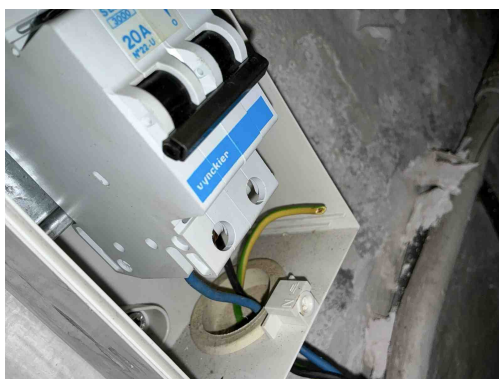
**T21** - Het elektrisch materieel is niet geplaatst volgens de voorschriften van de fabrikant/ regels van goed vakmanschap . (Boek 1: 1.4.1.3)

*Opmerking: Oa vijzen niet afgedekt bord1,4 ,geleiders niet afgedekt bord 4*

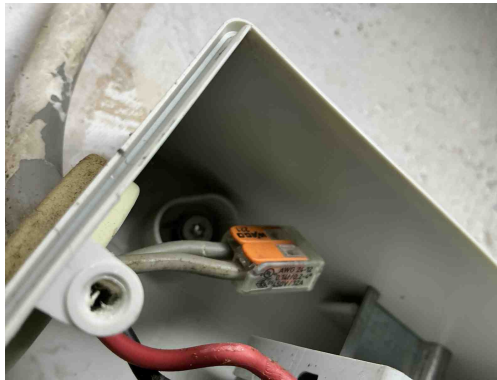
**T21** - Het elektrisch materieel is niet geplaatst volgens de voorschriften van de fabrikant/ regels van goed vakmanschap . (Boek 1: 1.4.1.3)

*Opmerking: Oa vijzen niet afgedekt bord1,4 ,geleiders niet afgedekt bord 4*

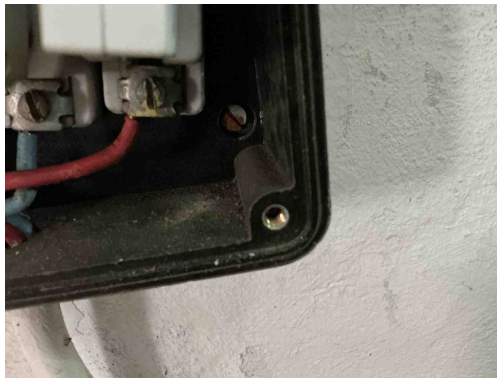
**T21** - Het elektrisch materieel is niet geplaatst volgens de voorschriften van de fabrikant/ regels van goed vakmanschap . (Boek 1: 1.4.1.3)

*Opmerking: Oa vijzen niet afgedekt bord1,4 ,geleiders niet afgedekt bord 4*

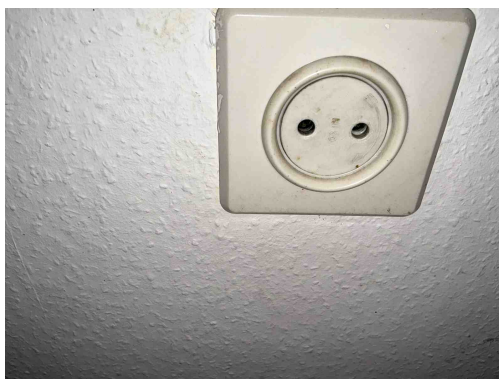
**A20** - Er bevindt zich een contactdoos zonder beschermingsgeleider in de elektrische installatie. Deze is niet geplaatst achter een differentieelstroombeschermingsinrichting met grote (max. 30mA) of zeer grote (max. 10mA) gevoeligheid.

*Opmerking: Oa algemeen*

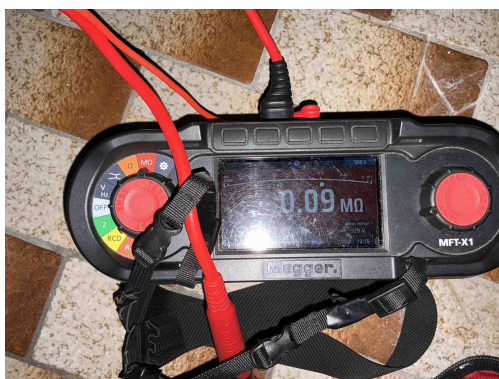
| Algemene isolatieweerstand: | <b>0,09 MΩ</b> | Meetspanning: | <b>500V</b> |

**I01** - De waarde van de isolatieweerstand per kring dient tenminste 0,50 Mohm (1000 x Utest) te zijn (Boek 1: 6.4.5.1).

*Opmerking: Oa voedingskabel bord 2*

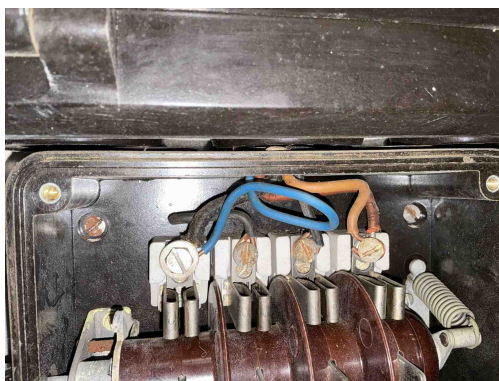
**I01** - De waarde van de isolatieweerstand per kring dient tenminste 0,50 Mohm ( $1000 \times U_{\text{test}}$ ) te zijn (Boek 1: 6.4.5.1).  
*Opmerking: Oa voedingskabel bord 2*

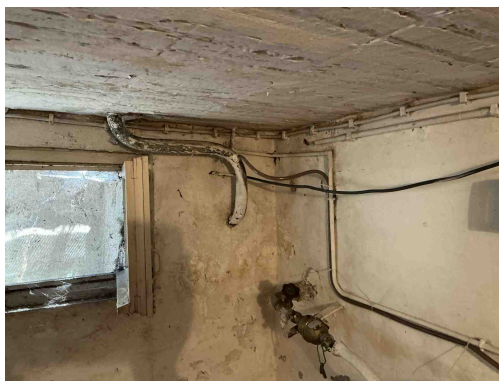
**C13** - Onvoldoende bevestiging van de leiding(en) (Boek 1: 5.2.9.5).  
*Opmerking: Oa kelder*

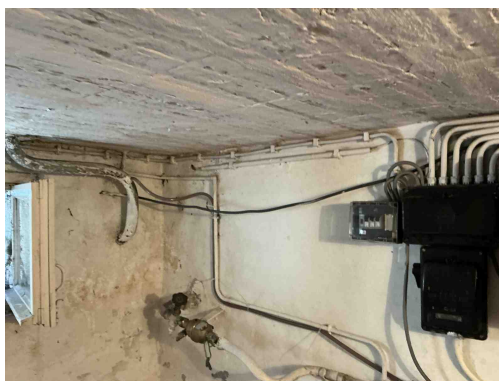
**C13** - Onvoldoende bevestiging van de leiding(en) (Boek 1: 5.2.9.5).  
*Opmerking: Oa kelder*

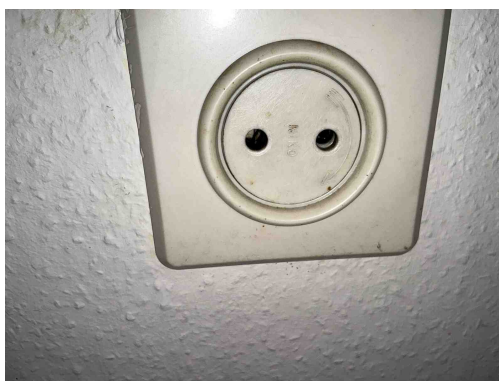
**T11** - De contactdozen waarvan de toegekende stroomsterkte maximaal 16A en de toegekende spanning maximaal 250V bedraagt en niet bedoeld zijn voor de voeding van een of meerdere verbruikstoestellen voor een specifiek doel en niet geplaatst zijn in of op schakel- en verdeelborden, beschikken niet of IPXX-D (incl. gemeenschappelijke delen residentieel geheel) (Boek 1: 4.2.2.3/5.3.5.2).

*Opmerking: Oa kinderbeveiliging algemeen*

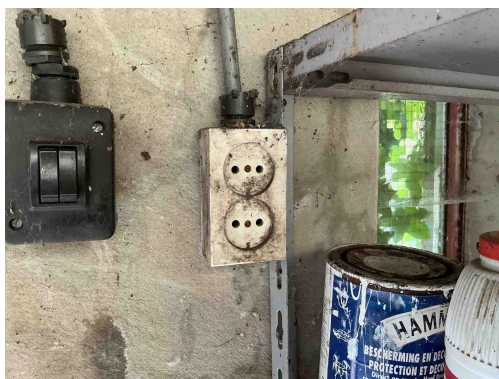
**T11** - De contactdozen waarvan de toegekende stroomsterkte maximaal 16A en de toegekende spanning maximaal 250V bedraagt en niet bedoeld zijn voor de voeding van een of meerdere verbruikstoestellen voor een specifiek doel en niet geplaatst zijn in of op schakel- en verdeelborden, beschikken niet of IPXX-D (incl. gemeenschappelijke delen residentieel geheel) (Boek 1: 4.2.2.3/5.3.5.2).

*Opmerking: Oa kinderbeveiliging algemeen*

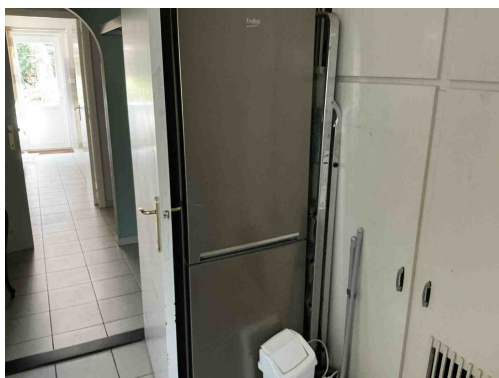
**A12** - Het toestel van de klasse I is niet met de beschermingsgeleider verbonden (Boek 1: 5.4.3.6).

*Opmerking: Oa droogkast, wasmachine, koelkast*

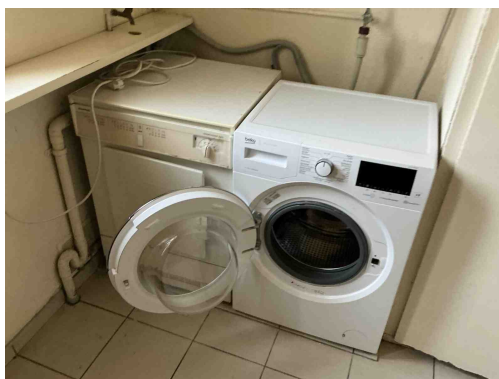
**A12** - Het toestel van de klasse I is niet met de beschermingsgeleider verbonden (Boek 1: 5.4.3.6).  
*Opmerking: Oa droogkast, wasmachine, koelkast*

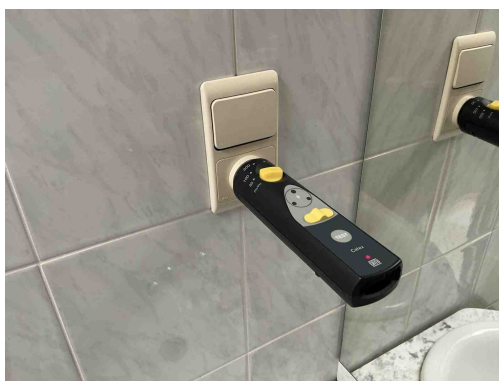
**A13** - De continuïteit van de beschermingsgeleider met de aardingsinstallatie is niet gerealiseerd (Boek 1: 5.4.3).  
*Opmerking: Oa badkamer*

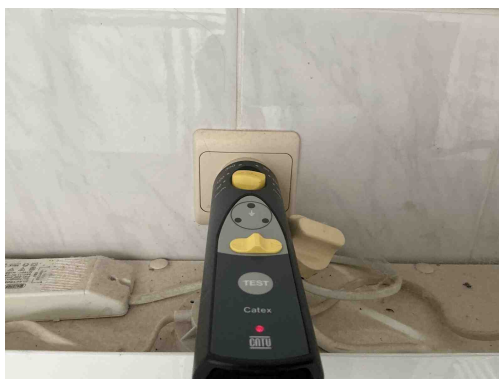
**A13** - De continuïteit van de beschermingsgeleider met de aardingsinstallatie is niet gerealiseerd (Boek 1: 5.4.3).  
*Opmerking: Oa badkamer*

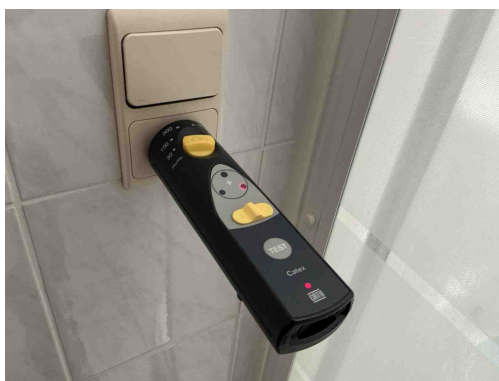
**A13** - De continuïteit van de beschermingsgeleider met de aardingsinstallatie is niet gerealiseerd (Boek 1: 5.4.3).  
*Opmerking: Oa badkamer*
