# Asbestinventarisatetest

Lange Leemstraat 144A/502, 2018 Antwerpen

Attestnummer : 20260302-000372.000

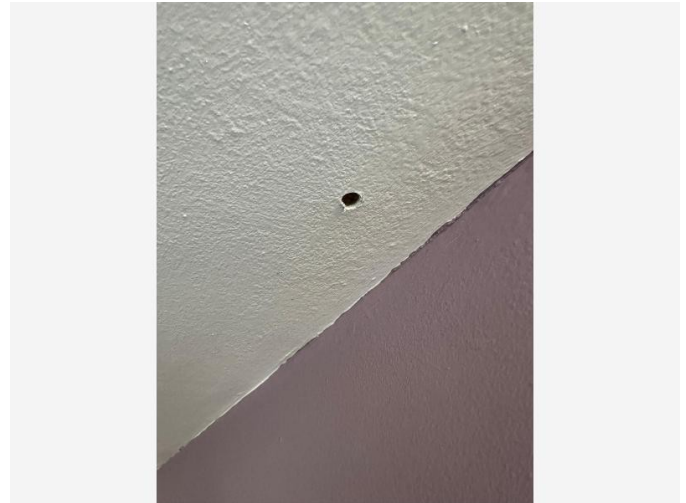
## Fiche 5: pleisterwerk plafond

Overzichtsfoto

Detailfoto

Geen asbest

| # | Type | Referentie | Resultaat |
|---|---|---|---|
| 5.1 | Mengmonster | 2 | Geen asbest |

| Opmerking | <p>oppervlakte en dikte zijn indicatief. (de opgegeven hoeveelheden mogen niet gebruikt worden als maatstaf van heffing).</p> <p>pleisterwerk plafond bemonsterd op de overloop en grote slaapkamer.</p> |
