**Verslag huishoudelijke elektrische installatie op laagspanning en zeer lage spanning****Algemeen:**

| Referentie: <b>011-20261005-01</b> | Datum controle: <b>05/10/2026</b> |

| Adres installatie: | <b>Ogezlaan 62, 2500 - Lier</b> | Nummer teller(s): | <b>1SAG1200369631</b> |

| <input checked="" type="checkbox"/> 8.4.2 (Controlebezoek van een oude installatie bij verkoop) |

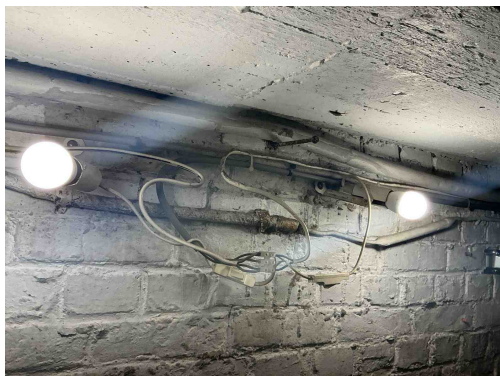
**D28** - De voorlopige verlichting is genaakbaar (hoogte <2,5m) en bevindt zich niet achter een differentieelstroombeschermingsinrichting met een gevoeligheid van max. 30mA (Boek 1, Onderafdeling 5.3.4.2.i)

*Opmerking: Oa kelder*

**C38** - Het gebruikte kabeltype (snoerkabel) voldoet niet aan de specificaties die van toepassing zijn op voedingsleidingen voor vaste installatie (Boek 1: 1.4.2.1, 5.2.6.2).

*Opmerking: Oa kelder , aan bord 1, badkamer, . .*

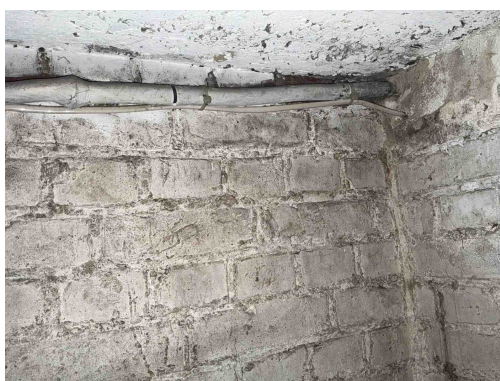
**D28** - De voorlopige verlichting is genaakbaar (hoogte <2,5m) en bevindt zich niet achter een differentieelstroombeschermingsinrichting met een gevoeligheid van max. 30mA (Boek 1, Onderafdeling 5.3.4.2.i)

*Opmerking: Oa kelder*

**C38** - Het gebruikte kabeltype (snoerkabel) voldoet niet aan de specificaties die van toepassing zijn op voedingsleidingen voor vaste installatie (Boek 1: 1.4.2.1, 5.2.6.2).

*Opmerking: Oa kelder , aan bord 1, badkamer, . .*

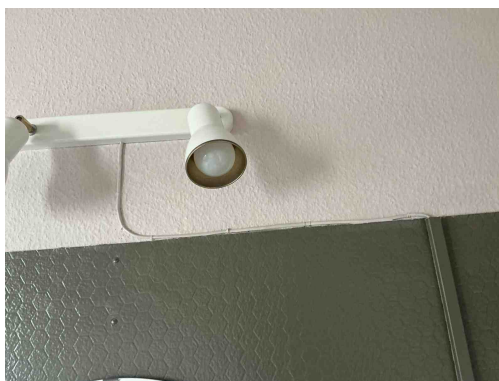
**C38** - Het gebruikte kabeltype (snoerkabel) voldoet niet aan de specificaties die van toepassing zijn op voedingsleidingen voor vaste installatie (Boek 1: 1.4.2.1, 5.2.6.2).  
*Opmerking: Oa kelder , aan bord 1, badkamer, . .*

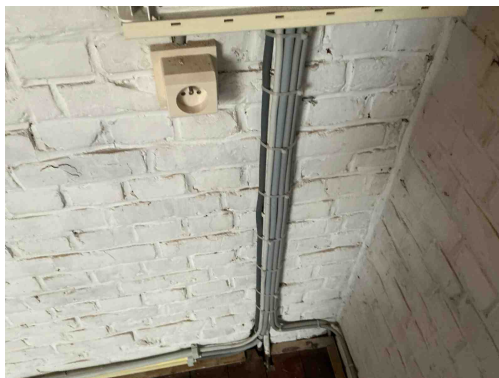
**C38** - Het gebruikte kabeltype (snoerkabel) voldoet niet aan de specificaties die van toepassing zijn op voedingsleidingen voor vaste installatie (Boek 1: 1.4.2.1, 5.2.6.2).  
*Opmerking: Oa kelder , aan bord 1, badkamer, . .*

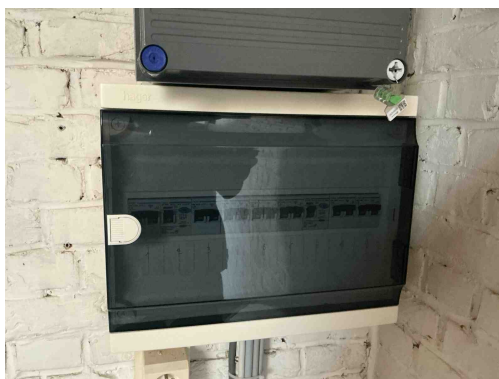
**B17** - De voedingsspanning is niet op elk bord vermeld (Boek 1: 3.1.3.3).  
*Opmerking: Oa bord 1 en 2*

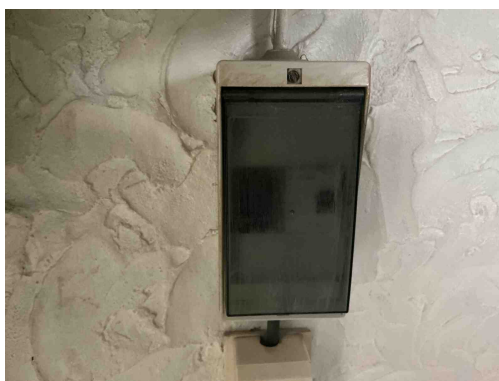
**B17** - De voedingsspanning is niet op elk bord vermeld (Boek 1: 3.1.3.3).  
*Opmerking: Oa bord 1 en 2*

**B04** - De aanduiding van de kringen, klemmen en/of schakelapparatuur ontbreekt, is onjuist of is onvolledig (Boek 1: 3.1.3.1/5.1.6.1).  
*Opmerking: Oa bord 2*

**B06** - Het elektrisch verdeelbord heeft niet de minimale beschermingsgraad IPXX-B in een gewone ruimte (Boek 1: 4.2.2.3).  
*Opmerking: Oa bord 2*

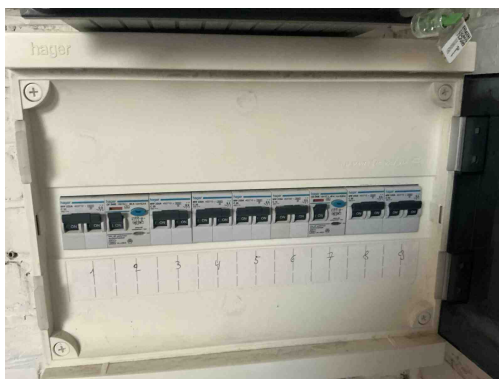
**B17** - De voedingsspanning is niet op elk bord vermeld (Boek 1: 3.1.3.3).  
*Opmerking: Oa bord 1 en 2*

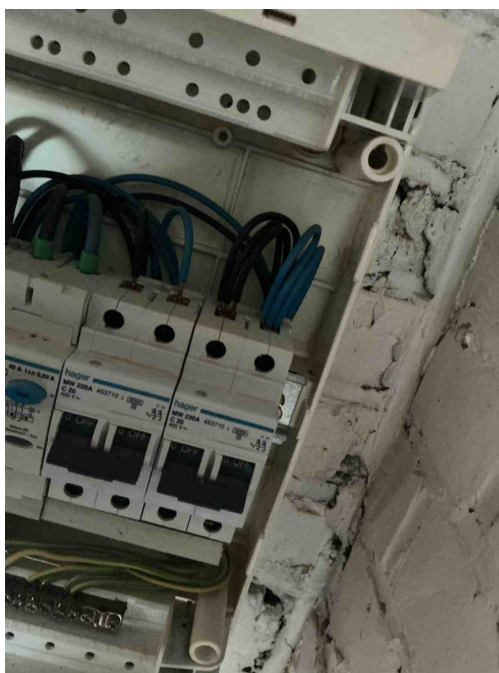
**T21e** - Het elektrisch materieel is niet geplaatst volgens de voorschriften van de fabrikant / regels van goed vakmanschap. (Boek 1: 1.4.1.3) Oa meer dan 2 geleiders van van dezelfde sectie geplaatst in 1 module van een beveiligingsinrichting. Dit geeft een verhoogd risico op vonkvorming.  
*Opmerking: Oa bord 1*

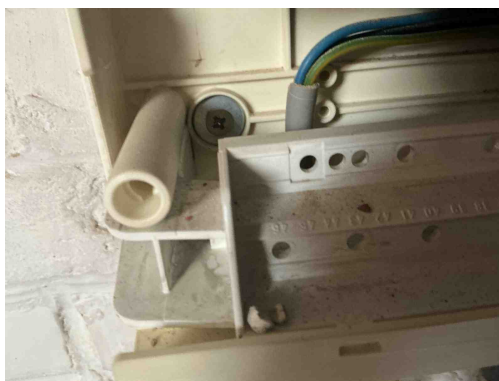
**T21a** - Het elektrisch materieel is niet geplaatst volgens de voorschriften van de fabrikant/ regels van goed vakmanschap. (Boek 1: 1.4.1.3) Oa ophangvijzen elektrisch verdeelbord niet afgedekt. Zie klasse II toestel.

*Opmerking: Oa bord 1 en 2*

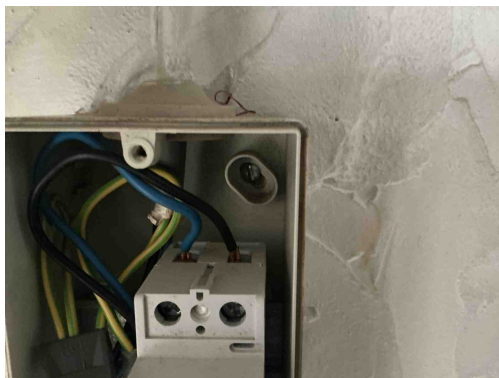
**T21a** - Het elektrisch materieel is niet geplaatst volgens de voorschriften van de fabrikant/ regels van goed vakmanschap. (Boek 1: 1.4.1.3) Oa ophangvijzen elektrisch verdeelbord niet afgedekt. Zie klasse II toestel.

*Opmerking: Oa bord 1 en 2*

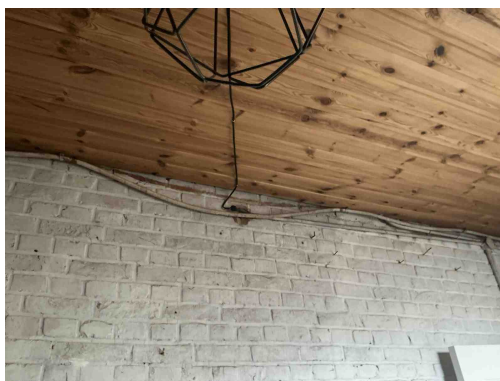
**C26** - De verbindingen zijn niet gebeurd in borden, in aftakdozen, aan de klemmen van contactdozen, schakelaars of in de verlichtingstoestellen (Boek 1: 5.2.6.1).

*Opmerking: Oa slaapkamer*

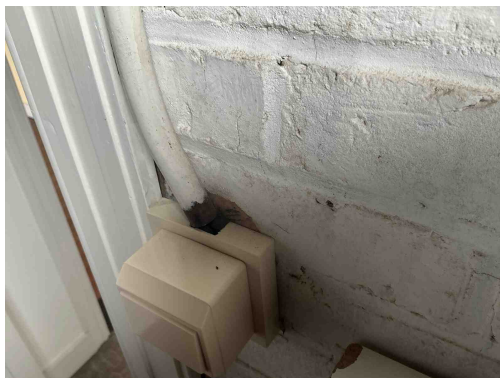
**C21** - Het gebruik van geleiders van het type VOB, zonder bijkomende afscherming is niet toegestaan (Boek 1: 5.2.9.6).

*Opmerking: Oa slaapkamer*

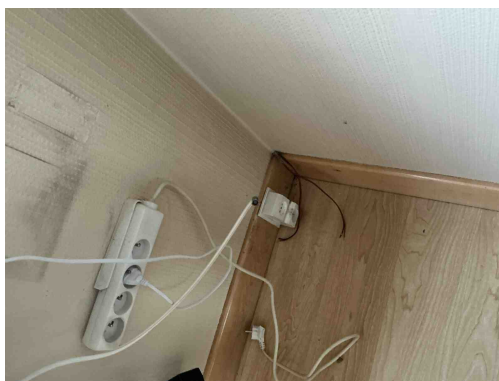
**A20** - Er bevindt zich een contactdoos zonder beschermingsgeleider in de elektrische installatie. Deze is niet geplaatst achter een differentieelstroombeschermingsinrichting met grote (max. 30mA) of zeer grote (max. 10mA) gevoeligheid. (Boek 1: 8.2.1.b)

*Opmerking: O.a. slaapkamer, woonkamer, berging, ...*

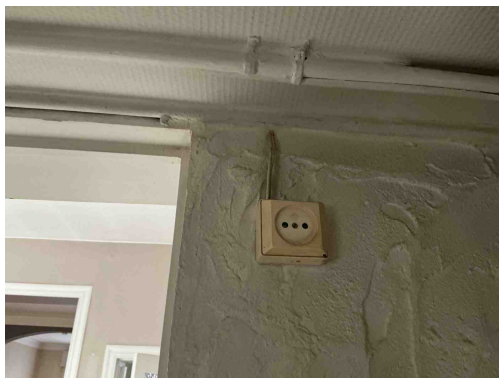
**A20** - Er bevindt zich een contactdoos zonder beschermingsgeleider in de elektrische installatie. Deze is niet geplaatst achter een differentieelstroombeschermingsinrichting met grote (max. 30mA) of zeer grote (max. 10mA) gevoeligheid. (Boek 1: 8.2.1.b)

*Opmerking: O.a. slaapkamer, woonkamer, berging, ...*

**C27** - Het gebruik van geleiders van het type VTLMB (côte-à-côte) is niet toegestaan (Boek 1: 1.4.2.1).

*Opmerking: Oa berging*

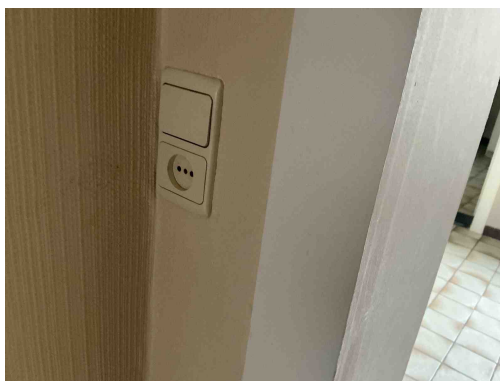
**A20** - Er bevindt zich een contactdoos zonder beschermingsgeleider in de elektrische installatie. Deze is niet geplaatst achter een differentieelstroombeschermingsinrichting met grote (max. 30mA) of zeer grote (max. 10mA) gevoeligheid. (Boek 1: 8.2.1.b)

*Opmerking: O.a. slaapkamer, woonkamer, berging, ...*

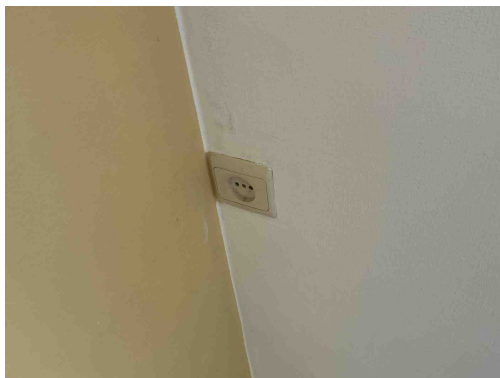
**A20** - Er bevindt zich een contactdoos zonder beschermingsgeleider in de elektrische installatie. Deze is niet geplaatst achter een differentieelstroombeschermingsinrichting met grote (max. 30mA) of zeer grote (max. 10mA) gevoeligheid. (Boek 1: 8.2.1.b)

*Opmerking: O.a. slaapkamer, woonkamer, berging, ...*

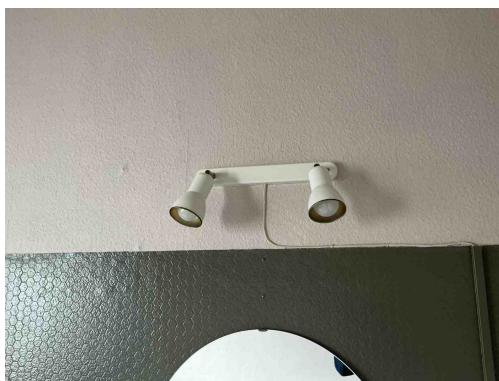
**T22** - Het elektrisch materieel in volume 2 van de ruimte die een bad en/of douche bevat is niet in overeenstemming met het toegelaten materieel (nl. vaste machines of toestellen (incl. de contactdozen en bedieningstoestellen), contactdozen individueel beschermd door een beschermingstransformator met een vermogen van maximaal 100W, contactdozen beschermd door een differentieelstroominrichting met zeer grote gevoeligheid (10mA) en bedieningstoestellen gevoed op laagspanning). (Boek 1, Onderafdeling 7.1.5.3. (d))

*Opmerking: Oa badkamer*

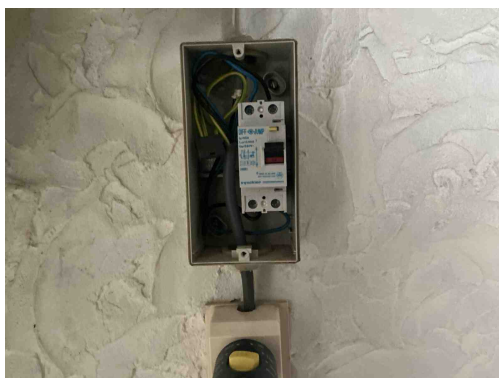
**C01** - De stroombaan is niet voorzien van een overstroombeveiliging (Boek 1: 4.4.1.1).

*Opmerking: Oa bord 2 contactdozen aangesloten direct op differentieel*

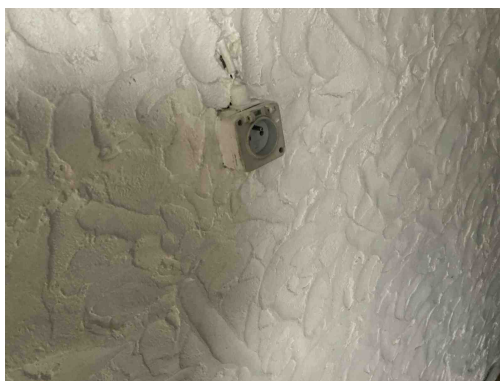
**T09** - Bepaalde contactdozen en/of schakelaars zijn beschadigd (Boek 1: 1.4.1.3).  
*Opmerking: Oa berging*

**A16** - Er is geen continuïteit van de beschermingsgeleider van de contactdoos (Boek 1: 5.4.3.4).  
*Opmerking: Oa berging*

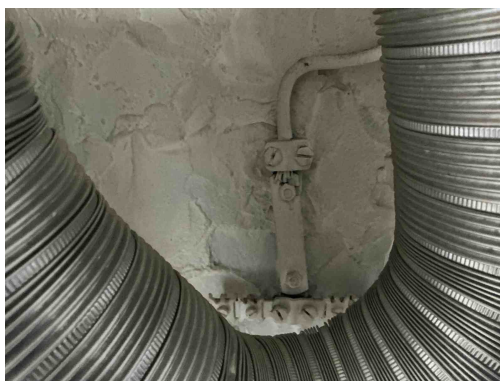
**T23** - Het elektrisch materiaal is beschadigd. (Boek 1: 1.4.1.3).  
*Opmerking: Oa onderbreker geveerd*
