**Verslag huishoudelijke elektrische installatie op laagspanning en zeer lage spanning****Algemeen:**

| Referentie: <b>012-20260817-07</b> | Datum controle: <b>17/08/2026</b> |

| Adres installatie: <b>Turnhoutsebaan 287 bus 5, 2970 - Schilde</b> | Nummer teller(s): <b>1LGZ0470629187</b> |

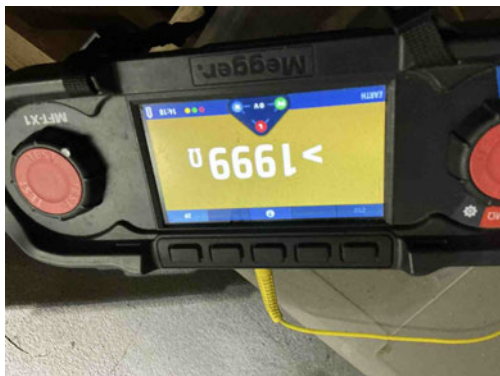
**A05** - De waarde van de spreidingsweerstand van de aardverbinding is te hoog (Boek 1: 5.4.2).

*Opmerking: Oa 1999 ohm gemeten op 2P omdat drie punt niets meet*

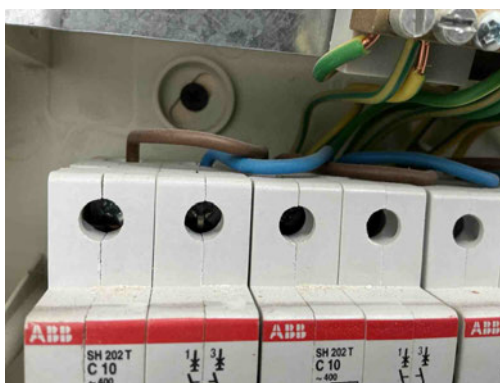
**T21** - Het elektrisch materieel is niet geplaatst volgens de voorschriften van de fabrikant/ regels van goed vakmanschap . (Boek 1: 1.4.1.3)

*Opmerking: Oa geleiders niet afgedekt bord 1 ,vijzen niet afgedekt bord 2*

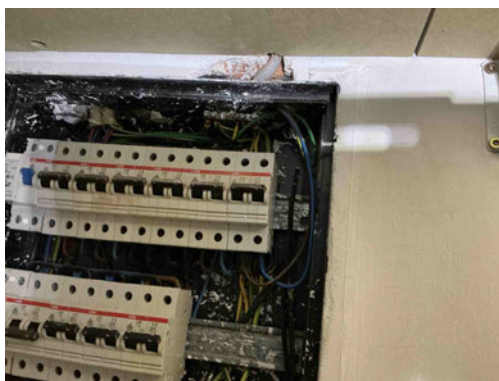
**T21** - Het elektrisch materieel is niet geplaatst volgens de voorschriften van de fabrikant/ regels van goed vakmanschap . (Boek 1: 1.4.1.3)

*Opmerking: Oa geleiders niet afgedekt bord 1 ,vijzen niet afgedekt bord 2*

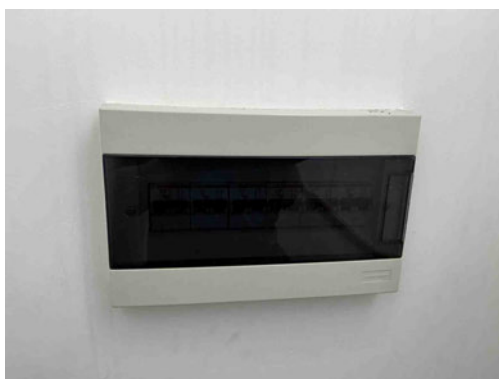
**B17** - De voedingsspanning is niet op elk bord vermeld (Boek 1: 3.1.3.3).

*Opmerking: Oa bord 1,2*

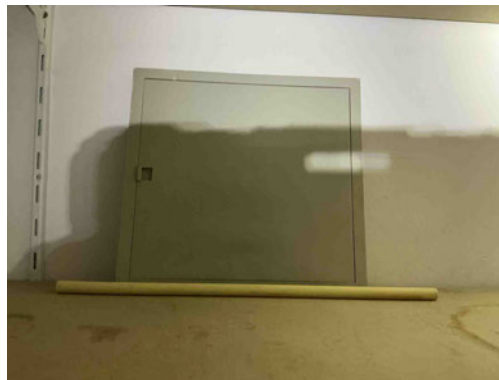
**B17** - De voedingsspanning is niet op elk bord vermeld (Boek 1: 3.1.3.3).  
*Opmerking: Oa bord 1,2*

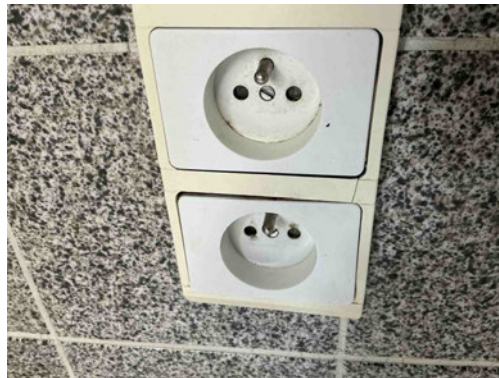
**T09** - Bepaalde contactdozen en/of schakelaars zijn beschadigd (Boek 1: 1.4.1.3).  
*Opmerking: Oa keuken ,badkamer ,slaapkamer*

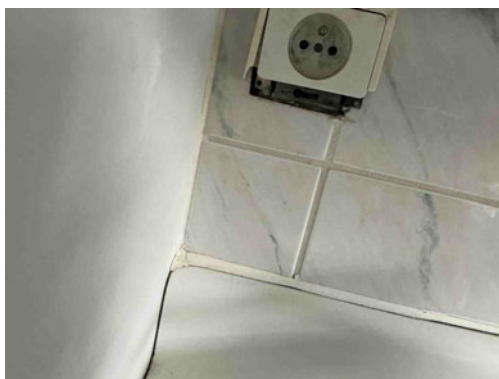
**T09** - Bepaalde contactdozen en/of schakelaars zijn beschadigd (Boek 1: 1.4.1.3).  
*Opmerking: Oa keuken ,badkamer ,slaapkamer*

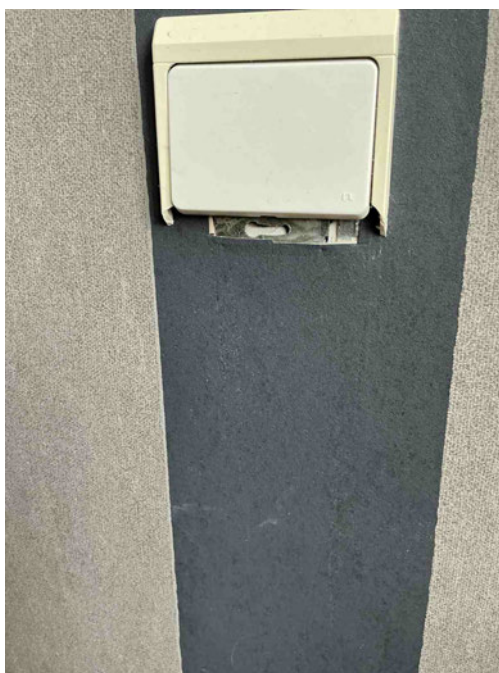
**T09** - Bepaalde contactdozen en/of schakelaars zijn beschadigd (Boek 1: 1.4.1.3).  
*Opmerking: Oa keuken ,badkamer ,slaapkamer*

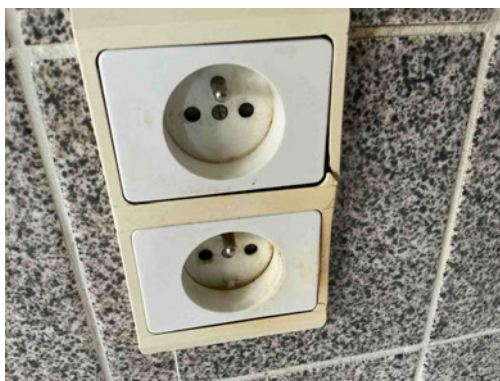
**T09** - Bepaalde contactdozen en/of schakelaars zijn beschadigd (Boek 1: 1.4.1.3).  
*Opmerking: Oa keuken ,badkamer ,slaapkamer*

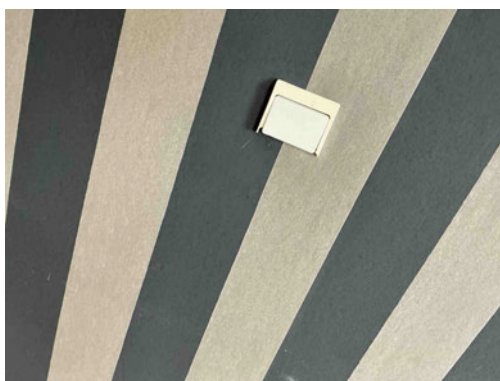
**T09** - Bepaalde contactdozen en/of schakelaars zijn beschadigd (Boek 1: 1.4.1.3).  
*Opmerking: Oa keuken ,badkamer ,slaapkamer*

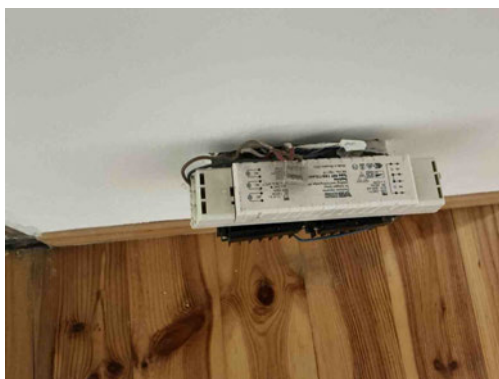
**C21** - Het gebruik van geleiders van het type VOB, zonder bijkomende afscherming is niet toegestaan (Boek 1: 5.2.9.6).  
*Opmerking: Gang ,zonder ,keuken*

**C26** - De verbindingen zijn niet gebeurd in borden, in aftakdozen, aan de klemmen van contactdozen, schakelaars of in de verlichtingstoestellen (Boek 1: 5.2.6.1).  
*Opmerking: Oa zolder*

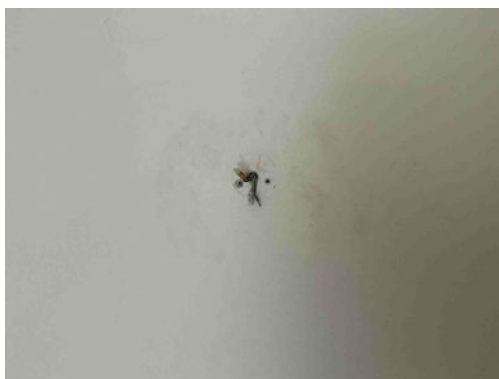
**C21** - Het gebruik van geleiders van het type VOB, zonder bijkomende afscherming is niet toegestaan (Boek 1: 5.2.9.6).  
*Opmerking: Gang ,zonder ,keuken*

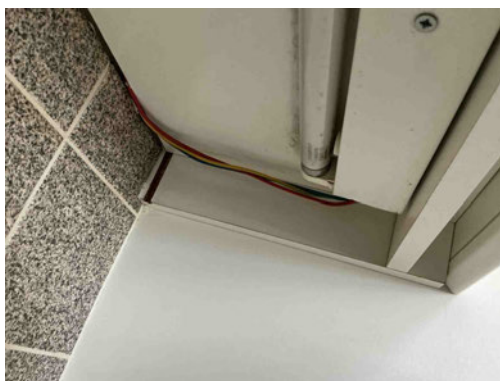
**C21** - Het gebruik van geleiders van het type VOB, zonder bijkomende afscherming is niet toegestaan (Boek 1: 5.2.9.6).  
*Opmerking: Gang ,zonder ,keuken*
