**Verslag huishoudelijke elektrische installatie op laagspanning en zeer lage spanning****Algemeen:**

| Referentie: <b>012-20260812-03</b> | Datum controle: <b>12/08/2026</b> |

| Adres installatie: | <b>Lode Baekelmanslaan 5, 2950 - Kapellen</b> | Nummer teller(s): | <b>1SAG1100897742</b> |

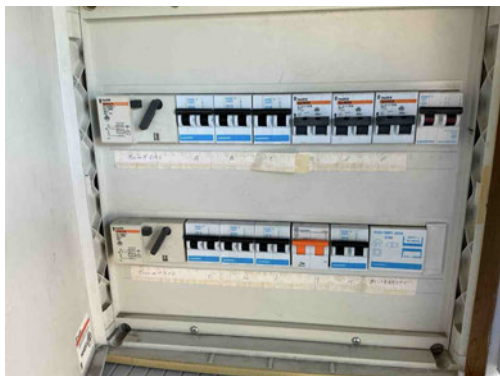
**S02** - Het ééndraadsschema strookt niet met de werkelijkheid (Boek 1: 3.1.2.1).  
*Opmerking: Oa aantal kringen ,type kabel,plaatsingwijze*

| Verdeelbord | |
|---|---|
| <b>S02</b> | Het ééndraadsschema strookt niet met de werkelijkheid (Boek 1: 3.1.2.1).<br><i>Opmerking: Oa aantal kringen ,type kabel,plaatsingwijze</i> |

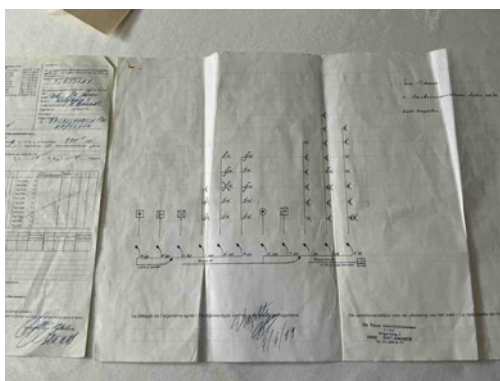
**S02** - Het ééndraadsschema strookt niet met de werkelijkheid (Boek 1: 3.1.2.1).  
*Opmerking: Oa aantal kringen ,type kabel,plaatsingwijze*

**S03** - Niet elk lichtpunt, contactdoos en/of sturingseenheid is genummerd in de juiste volgorde op het ééndraadsschema (Boek 1: 3.1.2.1).  
*Opmerking: Oa*

**S07** - De situatieplannen stroken niet met de werkelijkheid (Boek 1: 3.1.2.1).  
*Opmerking: Oa komt niet overeen met Ééndraadschema*

| Verdeelbord | |
|---|---|
| <b>S03</b> | Niet elk lichtpunt, contactdoos en/of sturingseenheid is genummerd in de juiste volgorde op het ééndraadsschema (Boek 1: 3.1.2.1).<br><i>Opmerking: Oa</i> |
| <b>S07</b> | De situatieplannen stroken niet met de werkelijkheid (Boek 1: 3.1.2.1).<br><i>Opmerking: Oa komt niet overeen met Ééndraadschema</i> |

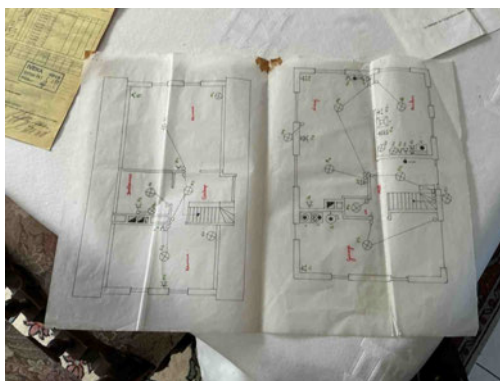
**S08** - Niet alle verplichte gegevens staan op de situatieplannen (Boek 1: 3.1.2.3).  
*Opmerking: Oa adres*

**S07** - De situatieplannen stroken niet met de werkelijkheid (Boek 1: 3.1.2.1).  
*Opmerking: Oa komt niet overeen met Ééndraadschema*

| Verdeelbord | |
|---|---|
| <b>S08</b> | Niet alle verplichte gegevens staan op de situatieplannen (Boek 1: 3.1.2.3).<br><i>Opmerking: Oa adres</i> |

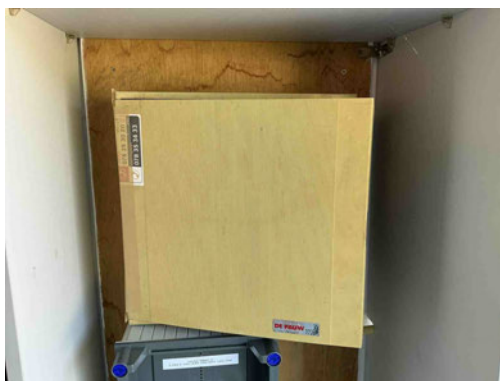
**B17** - De voedingsspanning is niet op elk bord vermeld (Boek 1: 3.1.3.3).  
*Opmerking: Oa bord 1 en 2*

| Verdeelbord | |
|---|---|
| <b>B17</b> | De voedingsspanning is niet op elk bord vermeld (Boek 1: 3.1.3.3).<br><i>Opmerking: Oa bord 1 en 2</i> |

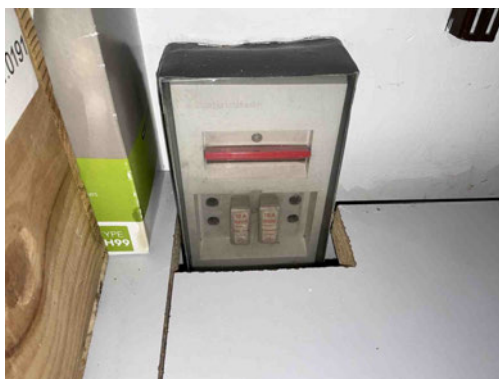
**B17** - De voedingsspanning is niet op elk bord vermeld (Boek 1: 3.1.3.3).  
*Opmerking: Oa bord 1 en 2*

**B29** - Het elektrisch verdeelbord in een huishoudelijke ruimte is niet voorzien van een deur (Boek1: 5.3.5.1).  
*Opmerking: Oa bord 1 en 2 beschadigd*

| Verdeelbord | |
|---|---|
| <b>B29</b> | Het elektrisch verdeelbord in een huishoudelijke ruimte is niet voorzien van een deur (Boek1: 5.3.5.1).<br><i>Opmerking: Oa bord 1 en 2 beschadigd</i> |

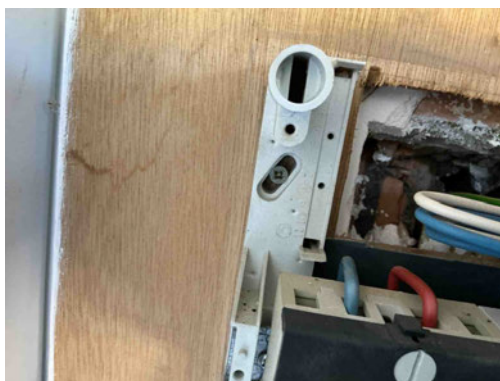
**T21** - Het elektrisch materieel is niet geplaatst volgens de voorschriften van de fabrikant/ regels van goed vakmanschap . (Boek 1: 1.4.1.3)

*Opmerking: Oa vijzen niet afgedekt bord 1, drie geleiders in één klem bord 1*

| Verdeelbord | |
|---|---|
| <b>T21</b> | Het elektrisch materieel is niet geplaatst volgens de voorschriften van de fabrikant/ regels van goed vakmanschap . (Boek 1: 1.4.1.3)<br><i>Opmerking: Oa vijzen niet afgedekt bord 1,drie geleiders in één klem bord 1</i> |

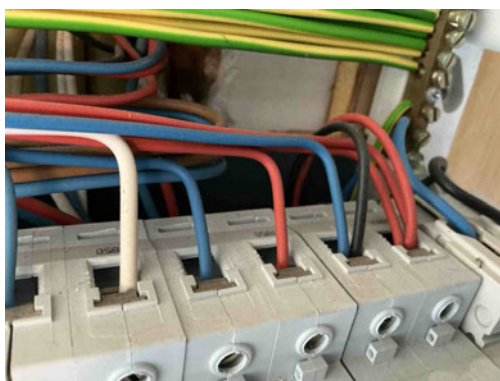
**T21** - Het elektrisch materieel is niet geplaatst volgens de voorschriften van de fabrikant/ regels van goed vakmanschap . (Boek 1: 1.4.1.3)

*Opmerking: Oa vijzen niet afgedekt bord 1, drie geleiders in één klem bord 1*

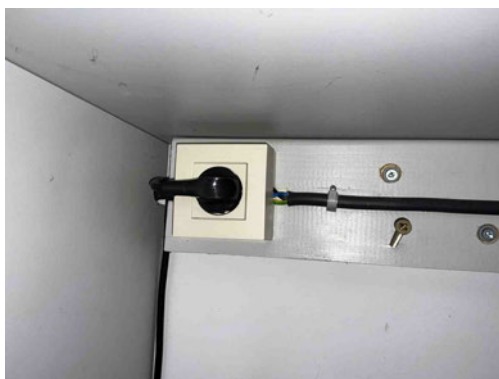
**C21** - Het gebruik van geleiders van het type VOB, zonder bijkomende afscherming is niet toegestaan (Boek 1: 5.2.9.6).  
*Opmerking: Oa garage*

| Verdeelbord | |
|---|---|
| <b>C21</b> | Het gebruik van geleiders van het type VOB, zonder bijkomende afscherming is niet toegestaan (Boek 1: 5.2.9.6).<br><i>Opmerking: Oa garage</i> |

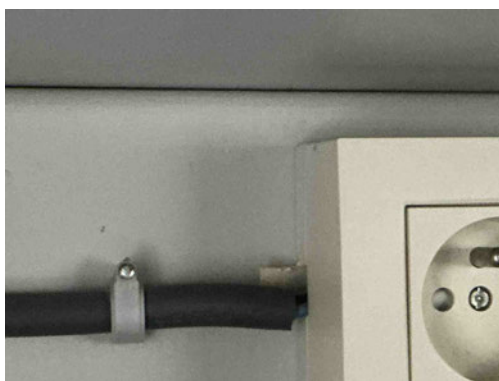
**C21** - Het gebruik van geleiders van het type VOB, zonder bijkomende afscherming is niet toegestaan (Boek 1: 5.2.9.6).  
*Opmerking: Oa garage*

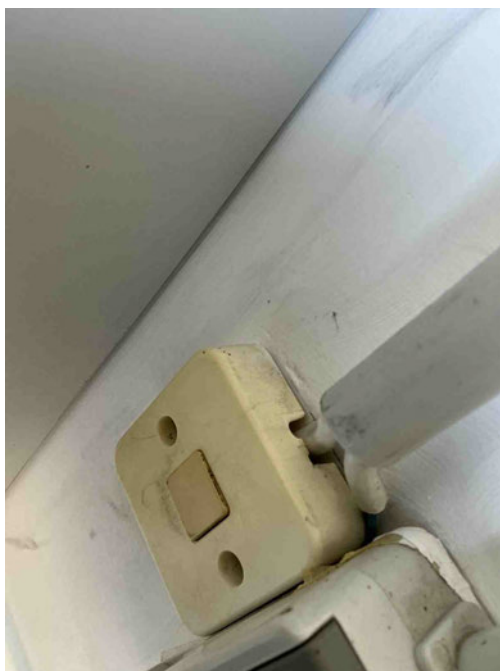
**C21** - Het gebruik van geleiders van het type VOB, zonder bijkomende afscherming is niet toegestaan (Boek 1: 5.2.9.6).  
*Opmerking: Oa garage*

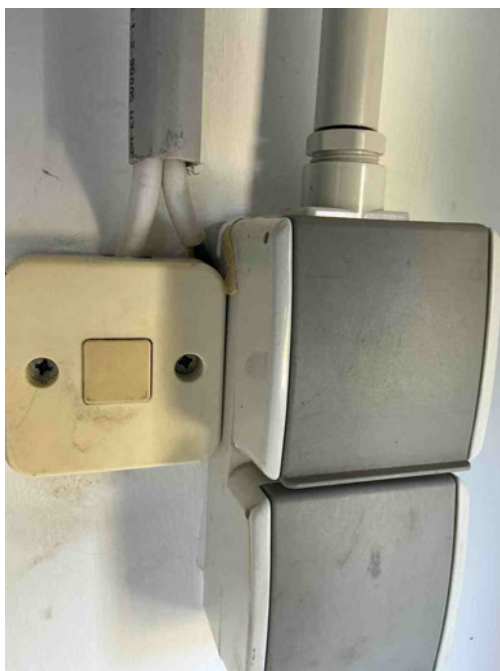
**C38** - Het gebruikte kabeltype (snoerkabel) voldoet niet aan de specificaties die van toepassing zijn op voedingsleidingen voor vaste installatie (Boek 1: 1.4.2.1, 5.2.6.2).

*Opmerking: Oa garage*

| Verdeelbord | |
|---|---|
| <b>C38</b> | Het gebruikte kabeltype (snoerkabel) voldoet niet aan de specificaties die van toepassing zijn op voedingsleidingen voor vaste installatie (Boek 1: 1.4.2.1, 5.2.6.2).<br><i>Opmerking: Oa garage</i> |
