**Verslag huishoudelijke elektrische installatie op laagspanning en zeer lage spanning****Algemeen:**

| Referentie: <b>012-20260716-01</b> | Datum controle: <b>16/07/2026</b> |

| Adres installatie: | <b>Emblemseweg 2, 2520 - Ranst</b> | Nummer teller(s): | <b>1SAG1100782649</b> |

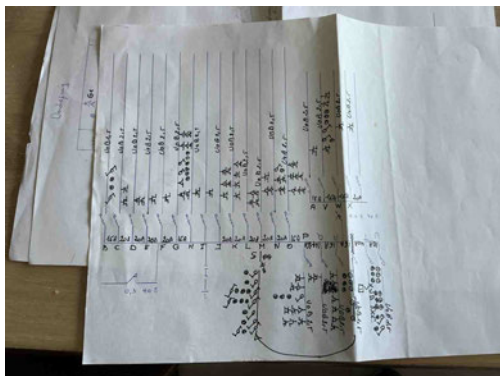
**S04** - De spanning en/of de aard van de stroom is niet vermeld op het ééndraadsschema (Boek 1: 3.1.2.1).

*Opmerking: Oa*

| Aarding | |
|---|---|
| <b>S04</b> | De spanning en/of de aard van de stroom is niet vermeld op het ééndraadsschema (Boek 1: 3.1.2.1).<br><i>Opmerking: Oa</i> |

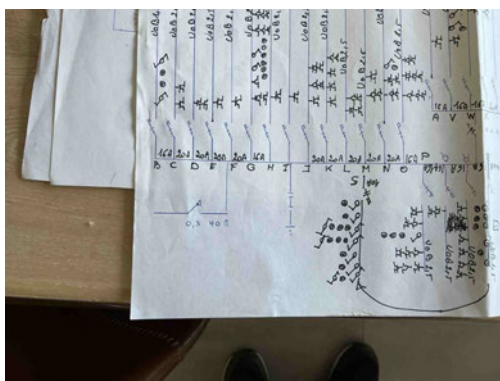
**S02** - Het ééndraadsschema strookt niet met de werkelijkheid (Boek 1: 3.1.2.1).

*Opmerking: Oa voedingskabel ,adres,datum,plaatsingwijze,handtekening ,schema niet duidelijk ,automaat A ,H,,I,O,C40A,C20A*

| Aarding | |
|---|---|
| <b>S02</b> | Het ééndraadsschema strookt niet met de werkelijkheid (Boek 1: 3.1.2.1).<br><i>Opmerking: Oa voedingskabel ,adres,datum,plaatsingwijze,handtekening ,schema niet duidelijk ,automaat A ,H,,I,O,C40A,C20A</i> |

| <b>INFO</b> | Situatieschema en Ééndraadschema moeten opnieuw uitgetekend worden kloppen niet |

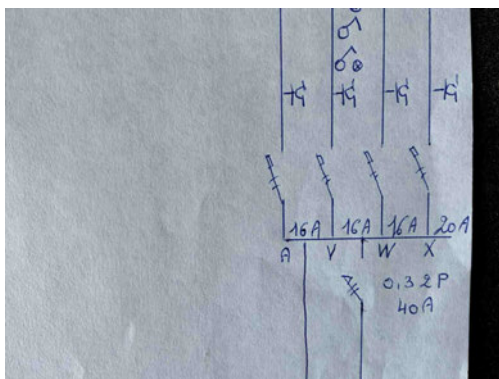
**S02** - Het ééndraadsschema strookt niet met de werkelijkheid (Boek 1: 3.1.2.1).

Opmerking: Oa voedingskabel ,adres,datum,plaatsingwijze,handtekening ,schema niet duidelijk ,automaat A ,H,,I,O,C40A,C20A

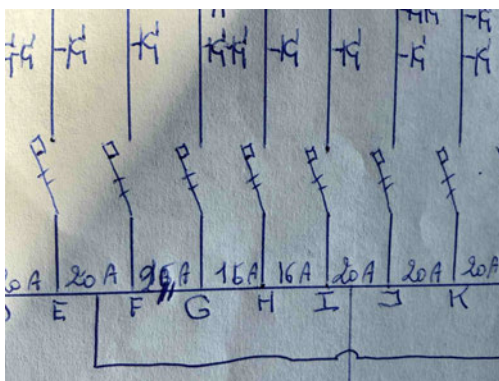
**S02** - Het ééndraadsschema strookt niet met de werkelijkheid (Boek 1: 3.1.2.1).

Opmerking: Oa voedingskabel ,adres,datum,plaatsingwijze,handtekening ,schema niet duidelijk ,automaat A ,H,,I,O,C40A,C20A

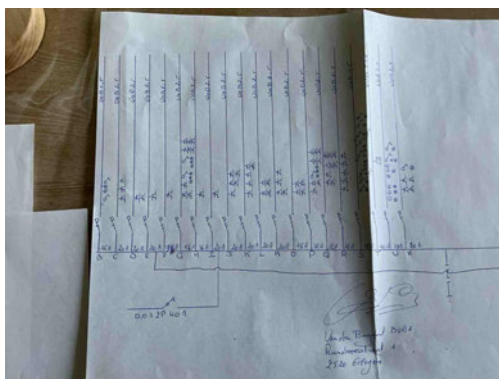
**S02** - Het ééndraadsschema strookt niet met de werkelijkheid (Boek 1: 3.1.2.1).

Opmerking: Oa voedingskabel ,adres,datum,plaatsingwijze,handtekening ,schema niet duidelijk ,automaat A ,H,,I,O,C40A,C20A

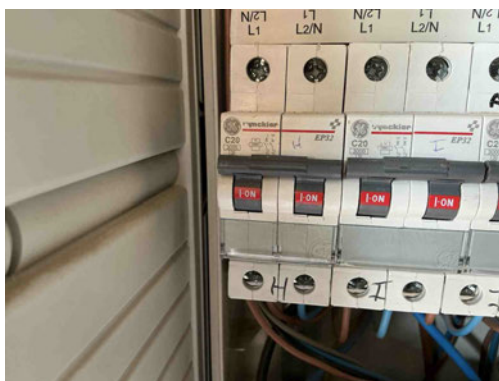
**S02** - Het ééndraadsschema strookt niet met de werkelijkheid (Boek 1: 3.1.2.1).

Opmerking: Oa voedingskabel ,adres,datum,plaatsingwijze,handtekening ,schema niet duidelijk ,automaat A ,H,,I,O,C40A,C20A

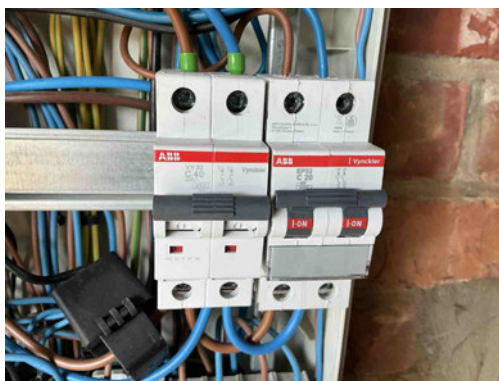
**S02** - Het ééndraadsschema strookt niet met de werkelijkheid (Boek 1: 3.1.2.1).

*Opmerking: Oa voedingskabel ,adres,datum,plaatsingwijze,handtekening ,schema niet duidelijk ,automaat A ,H,,I,O,C40A,C20A*

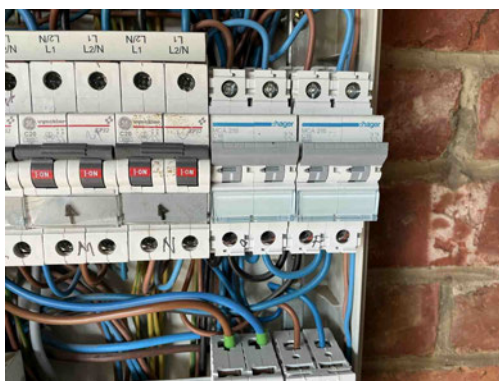
**S02** - Het ééndraadsschema strookt niet met de werkelijkheid (Boek 1: 3.1.2.1).

*Opmerking: Oa voedingskabel ,adres,datum,plaatsingwijze,handtekening ,schema niet duidelijk ,automaat A ,H,,I,O,C40A,C20A*

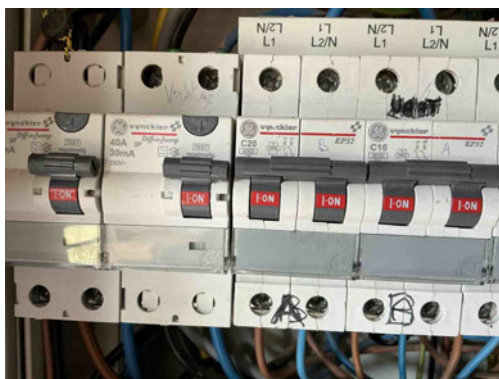
**S02** - Het ééndraadsschema strookt niet met de werkelijkheid (Boek 1: 3.1.2.1).

Opmerking: Oa voedingskabel ,adres,datum,plaatsingwijze,handtekening ,schema niet duidelijk ,automaat A ,H,,I,O,C40A,C20A

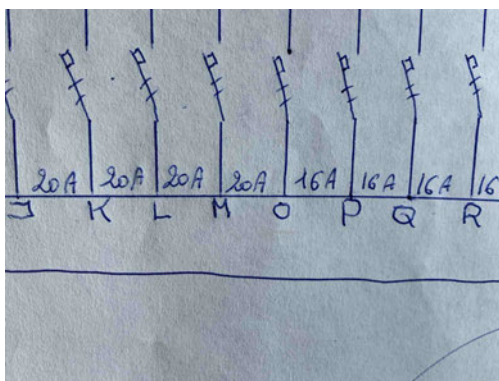
**S02** - Het ééndraadsschema strookt niet met de werkelijkheid (Boek 1: 3.1.2.1).

Opmerking: Oa voedingskabel ,adres,datum,plaatsingwijze,handtekening ,schema niet duidelijk ,automaat A ,H,,I,O,C40A,C20A

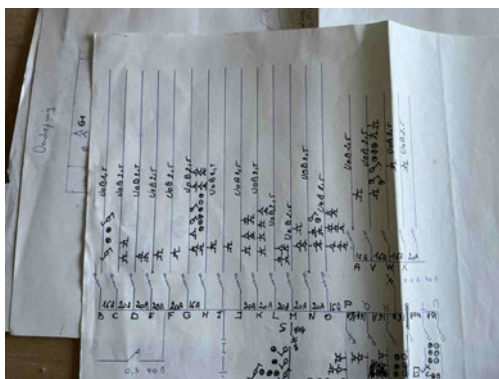
**S02** - Het ééndraadsschema strookt niet met de werkelijkheid (Boek 1: 3.1.2.1).

Opmerking: Oa voedingskabel ,adres,datum,plaatsingwijze,handtekening ,schema niet duidelijk ,automaat A ,H,,I,O,C40A,C20A

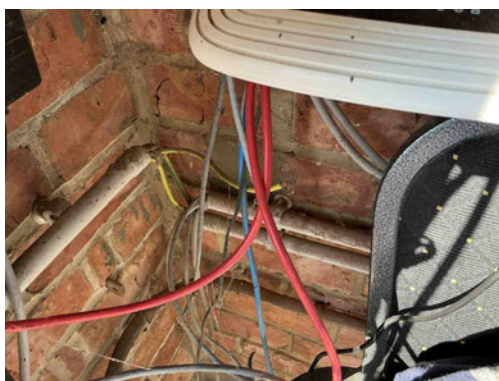
**T21** - Het elektrisch materieel is niet geplaatst volgens de voorschriften van de fabrikant/ regels van goed vakmanschap . (Boek 1: 1.4.1.3)

*Opmerking: Oa bord 1 vijzen niet afgedekt ,geleiders niet afgedekt garage*

| Aarding | |
|---|---|
| <b>T21</b> | Het elektrisch materieel is niet geplaatst volgens de voorschriften van de fabrikant/ regels van goed vakmanschap .<br>(Boek 1: 1.4.1.3)<br><i>Opmerking: Oa bord 1 vijzen niet afgedekt ,geleiders niet afgedekt garage</i> |

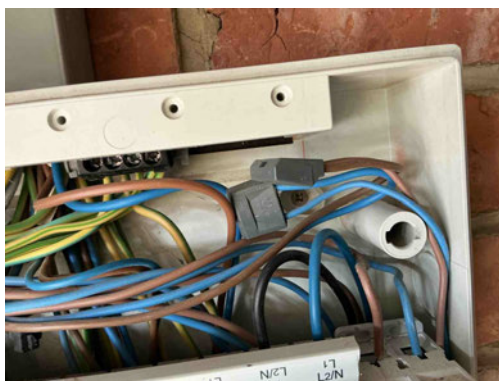
**T21** - Het elektrisch materieel is niet geplaatst volgens de voorschriften van de fabrikant/ regels van goed vakmanschap . (Boek 1: 1.4.1.3)

*Opmerking: Oa bord 1 vijzen niet afgedekt ,geleiders niet afgedekt garage*

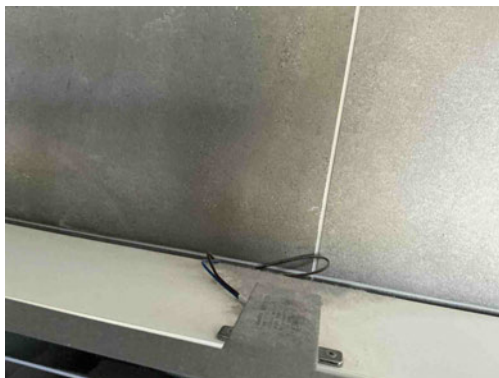
**C21** - Het gebruik van geleiders van het type VOB, zonder bijkomende afscherming is niet toegestaan (Boek 1: 5.2.9.6).

*Opmerking: Oa garage ,kelder ,badkamer*

| Aarding | |
|---|---|
| <b>C21</b> | Het gebruik van geleiders van het type VOB, zonder bijkomende afscherming is niet toegestaan (Boek 1: 5.2.9.6).<br><i>Opmerking: Oa garage ,kelder ,badkamer</i> |

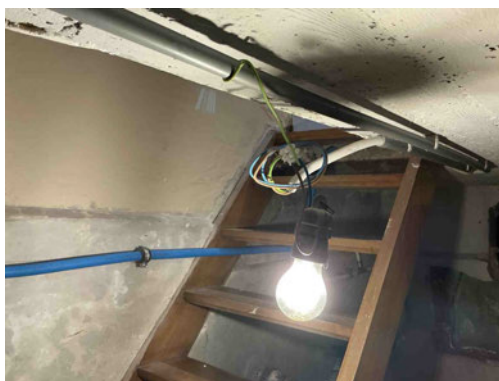
**C21** - Het gebruik van geleiders van het type VOB, zonder bijkomende afscherming is niet toegestaan (Boek 1: 5.2.9.6).  
*Opmerking: Oa garage ,kelder ,badkamer*

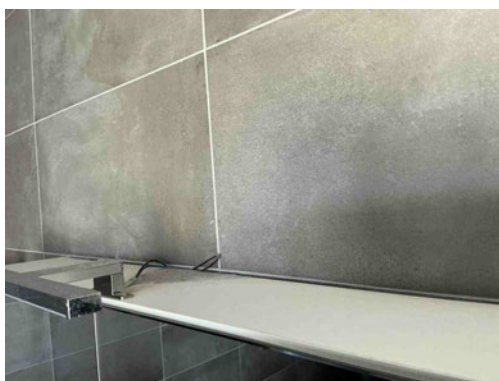
**C21** - Het gebruik van geleiders van het type VOB, zonder bijkomende afscherming is niet toegestaan (Boek 1: 5.2.9.6).  
*Opmerking: Oa garage ,kelder ,badkamer*

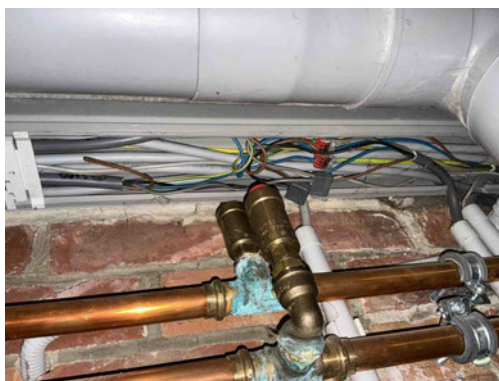
**C21** - Het gebruik van geleiders van het type VOB, zonder bijkomende afscherming is niet toegestaan (Boek 1: 5.2.9.6).  
*Opmerking: Oa garage ,kelder ,badkamer*

**C26** - De verbindingen zijn niet gebeurd in borden, in aftakdozen, aan de klemmen van contactdozen, schakelaars of in de verlichtingstoestellen (Boek 1: 5.2.6.1).  
*Opmerking: Oa garage*

| Aarding | |
|---|---|
| <b>C26</b> | De verbindingen zijn niet gebeurd in borden, in aftakdozen, aan de klemmen van contactdozen, schakelaars of in de verlichtingstoestellen (Boek 1: 5.2.6.1).<br><i>Opmerking: Oa garage</i> |

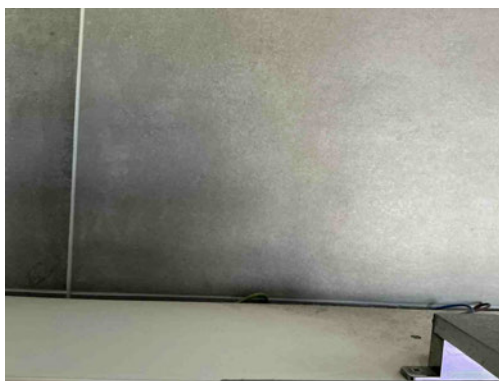
**C21** - Het gebruik van geleiders van het type VOB, zonder bijkomende afscherming is niet toegestaan (Boek 1: 5.2.9.6).  
*Opmerking: Oa garage ,kelder ,badkamer*

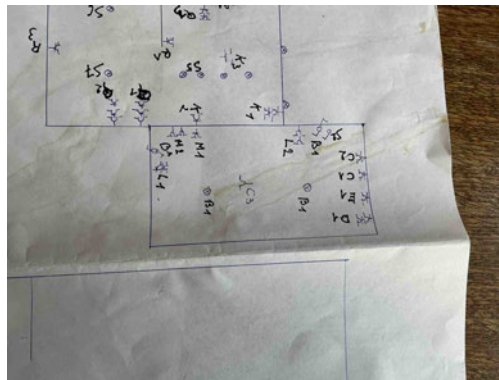
**S08** - Niet alle verplichte gegevens staan op de situatieplannen (Boek 1: 3.1.2.3).

*Opmerking: Oa verdeelbord*

| Aarding | |
|---|---|
| <b>S08</b> | Niet alle verplichte gegevens staan op de situatieplannen (Boek 1: 3.1.2.3).<br><i>Opmerking: Oa verdeelbord</i> |

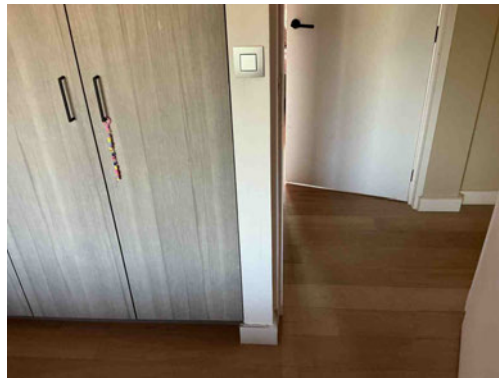
**S07** - De situatieplannen stroken niet met de werkelijkheid (Boek 1: 3.1.2.1).

*Opmerking: Oa contactdoos berging ,verlichting badkamer G4,G7*

| Aarding | |
|---|---|
| <b>S07</b> | De situatieplannen stroken niet met de werkelijkheid (Boek 1: 3.1.2.1).<br><i>Opmerking: Oa contactdoos berging ,verlichting badkamer G4,G7</i> |

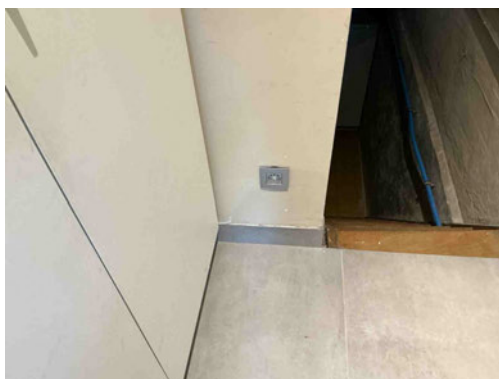
**S07** - De situatieplannen stroken niet met de werkelijkheid (Boek 1: 3.1.2.1).  
*Opmerking: Oa contactdoos berging ,verlichting badkamer G4,G7*

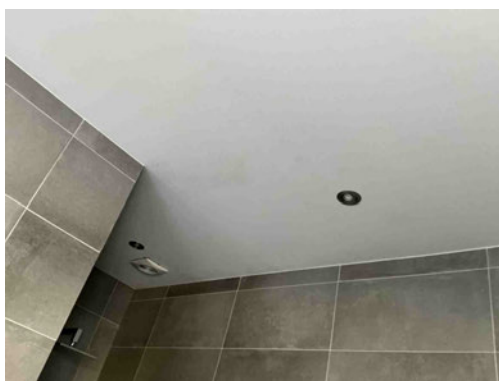
**S07** - De situatieplannen stroken niet met de werkelijkheid (Boek 1: 3.1.2.1).  
*Opmerking: Oa contactdoos berging ,verlichting badkamer G4,G7*

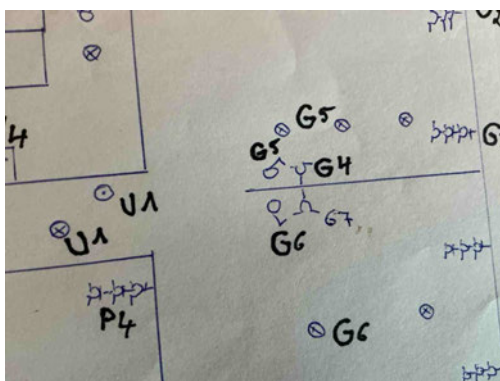
**S07** - De situatieplannen stroken niet met de werkelijkheid (Boek 1: 3.1.2.1).  
*Opmerking: Oa contactdoos berging ,verlichting badkamer G4,G7*

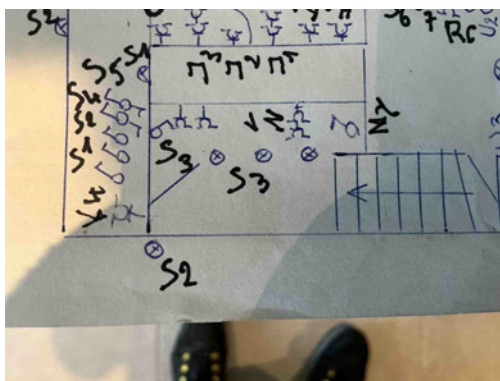
**S07** - De situatieplannen stroken niet met de werkelijkheid (Boek 1: 3.1.2.1).  
*Opmerking: Oa contactdoos berging ,verlichting badkamer G4,G7*

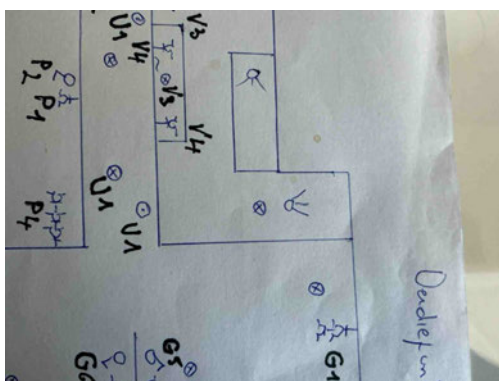
**S07** - De situatieplannen stroken niet met de werkelijkheid (Boek 1: 3.1.2.1).

Opmerking: Oa contactdoos berging ,verlichting badkamer G4,G7

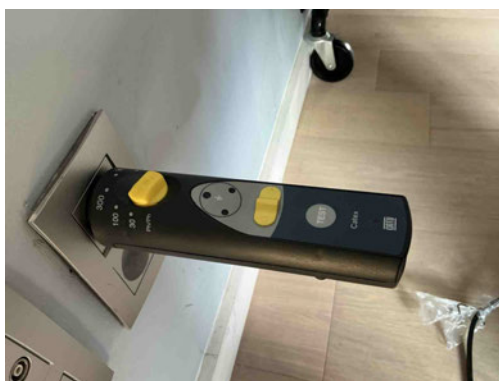
**A13** - De continuïteit van de beschermingsgeleider met de aardingsinstallatie is niet gerealiseerd (Boek 1: 5.4.3).

Opmerking: Oa slaapkamer

| Aarding | |
|---|---|
| <b>A13</b> | De continuïteit van de beschermingsgeleider met de aardingsinstallatie is niet gerealiseerd (Boek 1: 5.4.3).<br><i>Opmerking: Oa slaapkamer</i> |

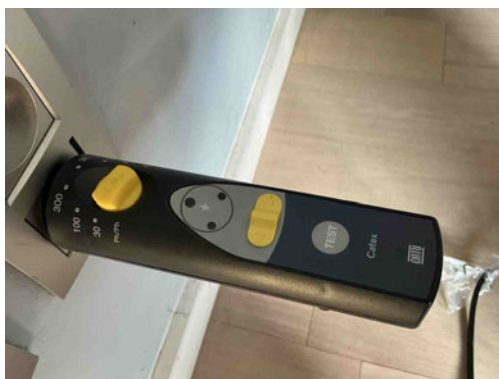
**A13** - De continuïteit van de beschermingsgeleider met de aardingsinstallatie is niet gerealiseerd (Boek 1: 5.4.3).  
*Opmerking: Oa slaapkamer*

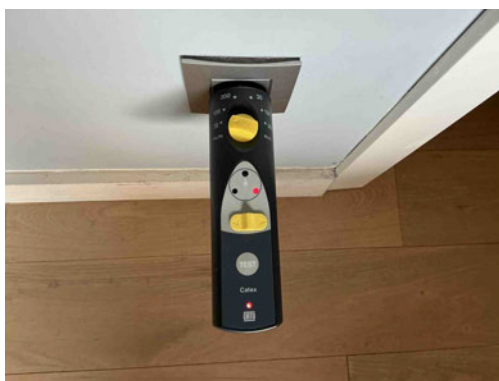
**A13** - De continuïteit van de beschermingsgeleider met de aardingsinstallatie is niet gerealiseerd (Boek 1: 5.4.3).  
*Opmerking: Oa slaapkamer*

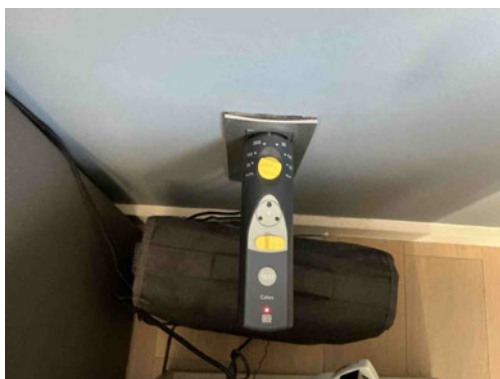
**A13** - De continuïteit van de beschermingsgeleider met de aardingsinstallatie is niet gerealiseerd (Boek 1: 5.4.3).  
*Opmerking: Oa slaapkamer*

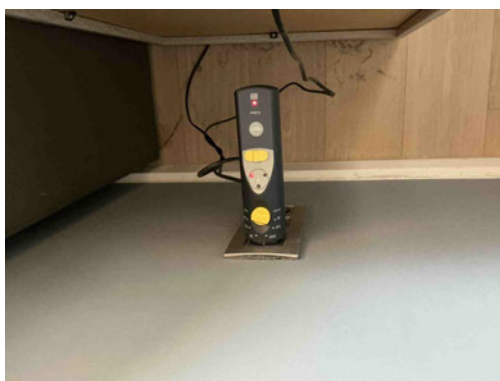
**A13** - De continuïteit van de beschermingsgeleider met de aardingsinstallatie is niet gerealiseerd (Boek 1: 5.4.3).  
*Opmerking: Oa slaapkamer*
